PŘÍLOHA – FOTODOKUMENTACE – SOUČASNÝ STAV

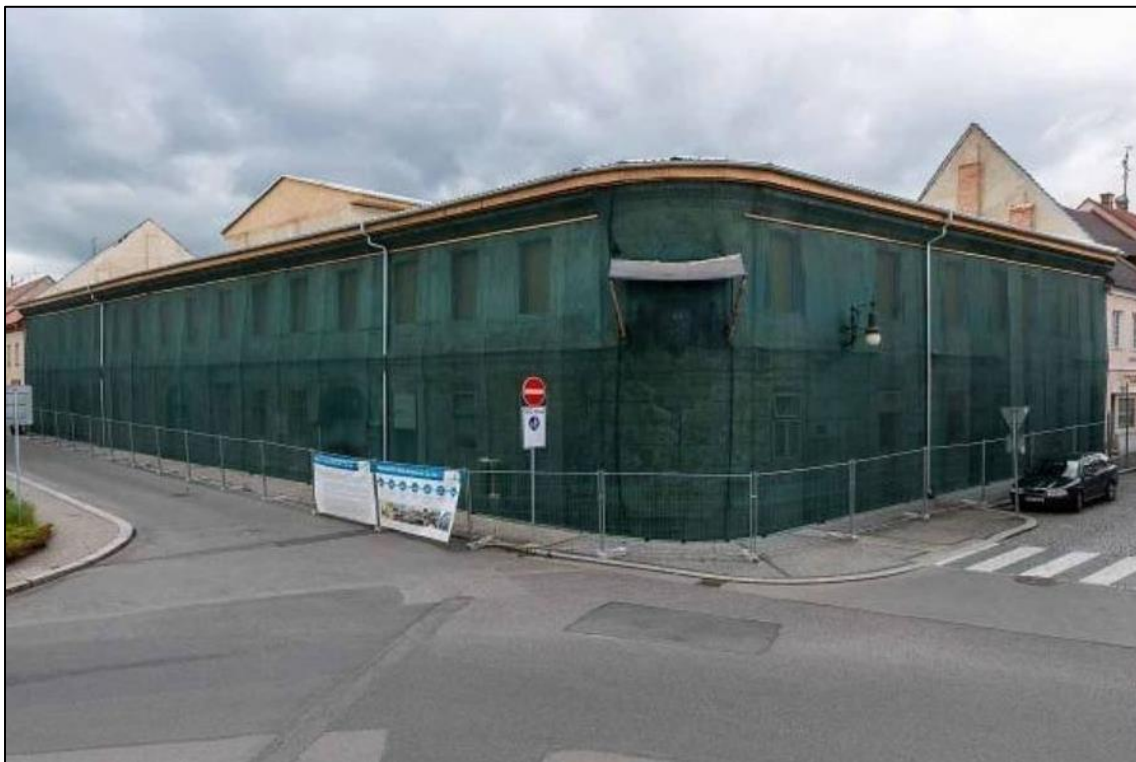
Celkový pohled na provizorně zastřešený objekt s důkladně zakrytými uličními fasádami. Současný stav objektu (snímek z webových stránek)

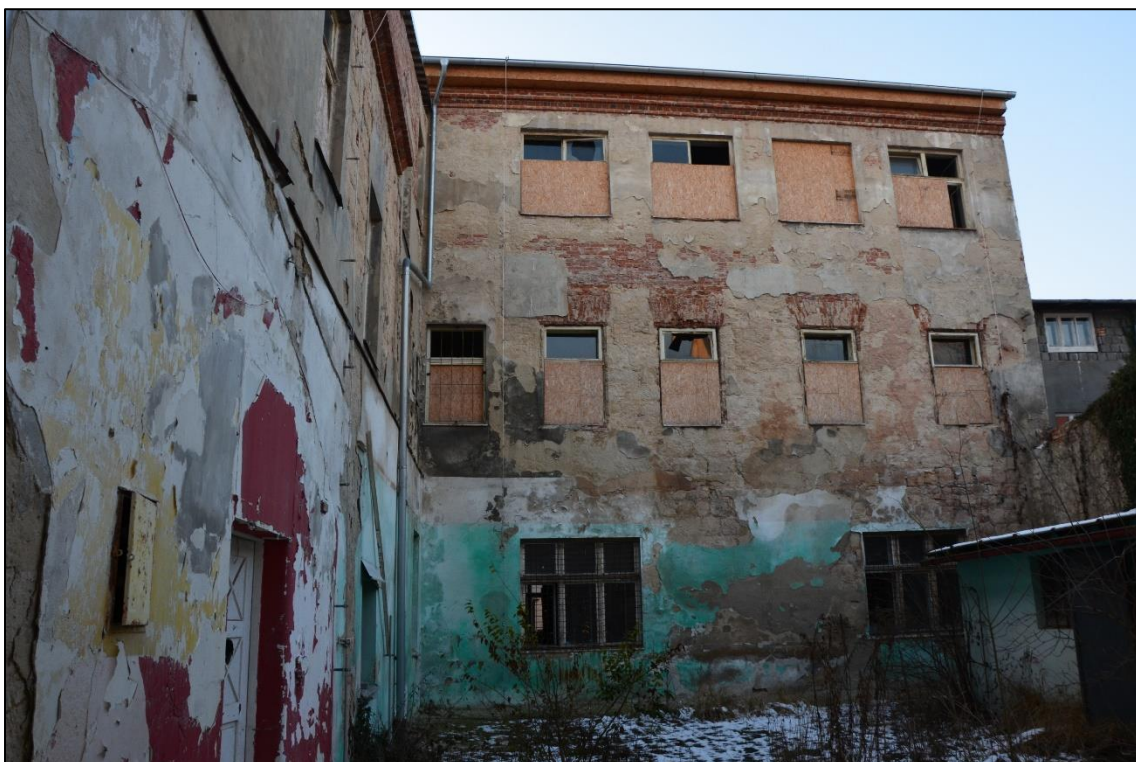
Ukázka stavu dvorní fasády – všechny fasády dvorů jsou ve stejném stavu dochování

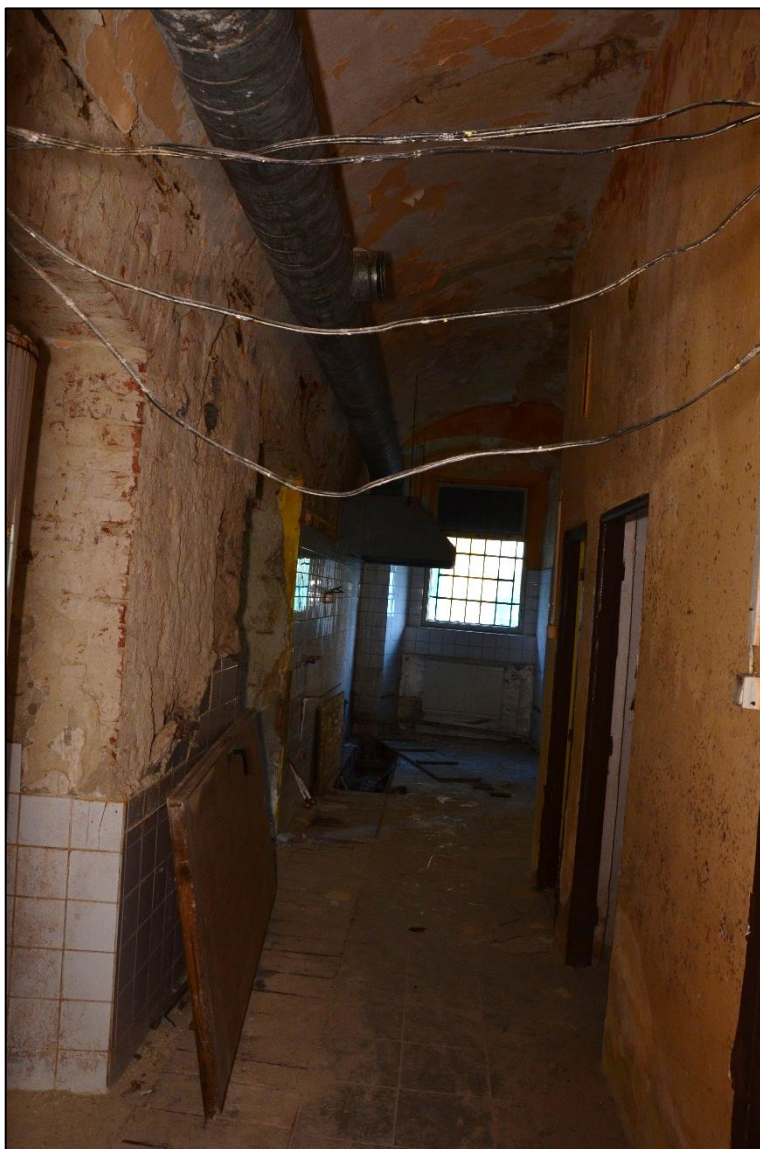
Chodba a místnosti bočního křídla, které před požárem 2015 sloužily jako hudební klub s restauračním zázemím

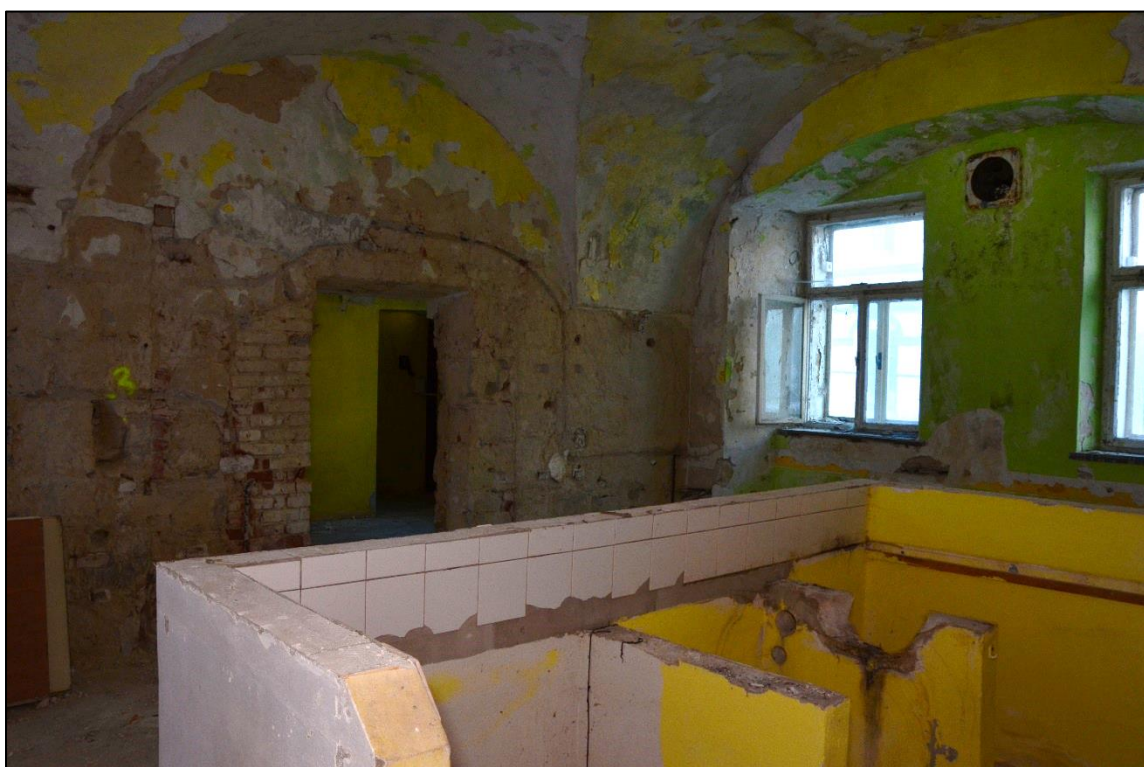
Místnost bočního křídla sloužící do požáru 2015 jako noční podnik

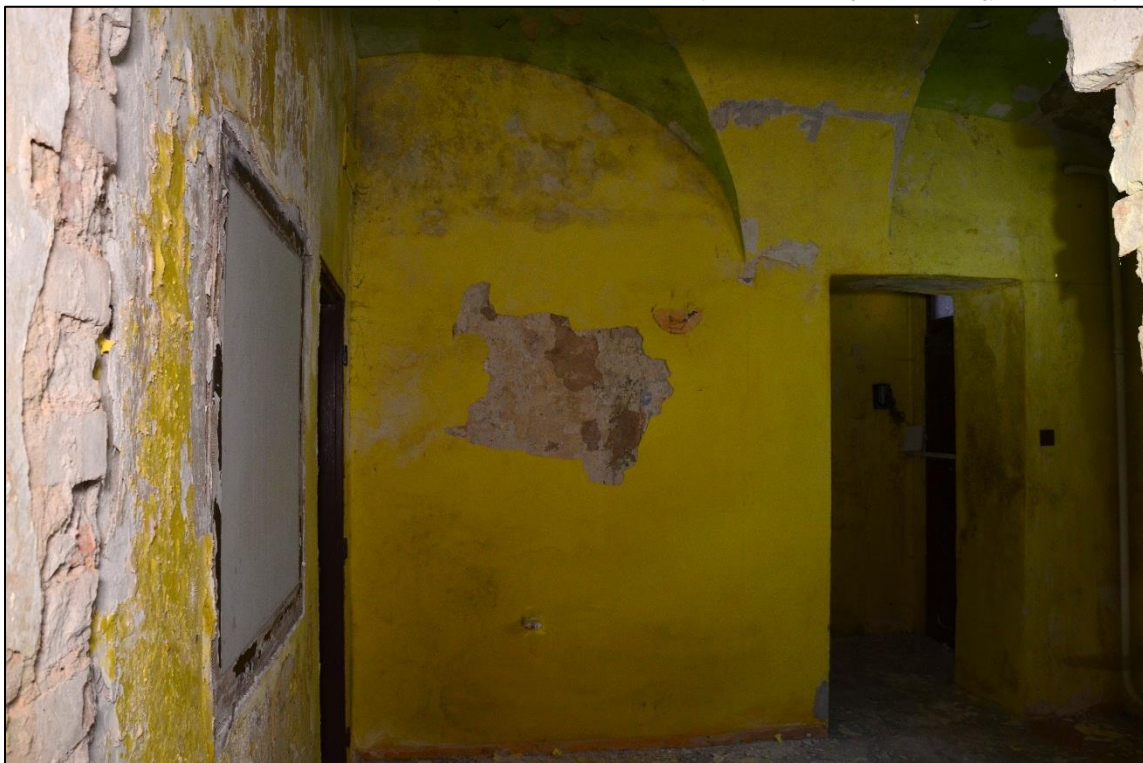
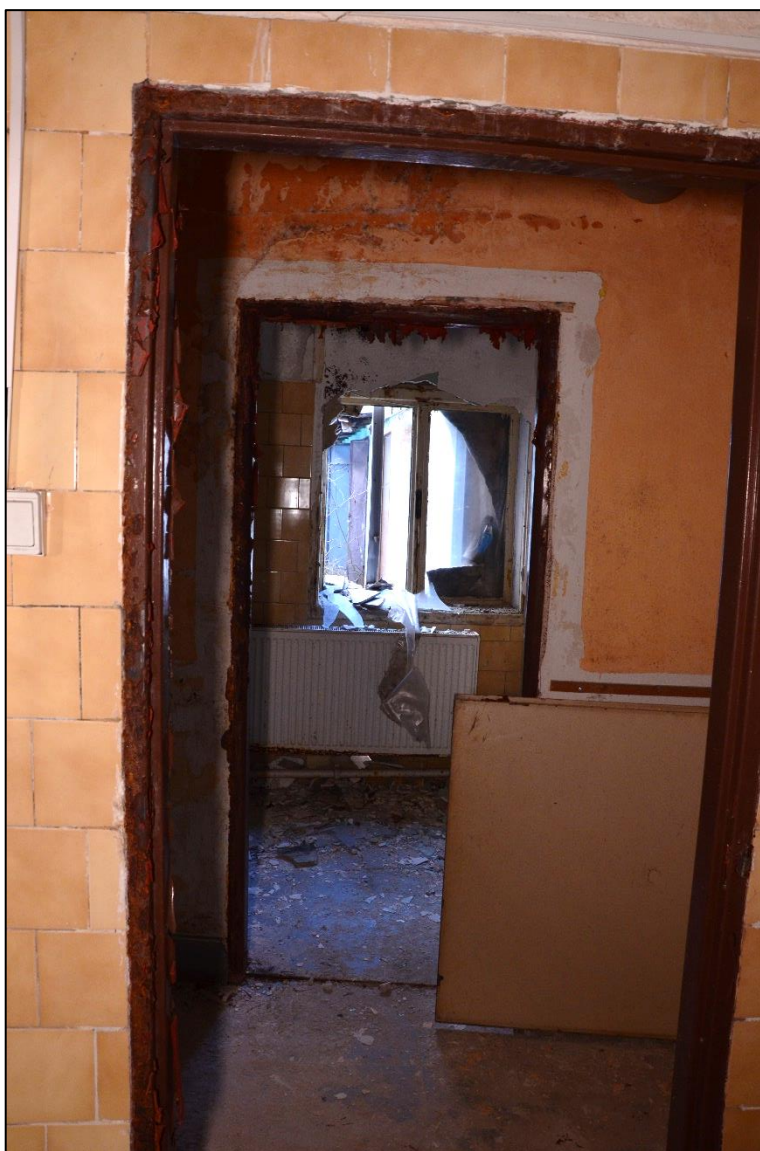
Místnosti bočního křídla, které před požárem 2015 sloužily jako hudební klub s restauračním zázemím

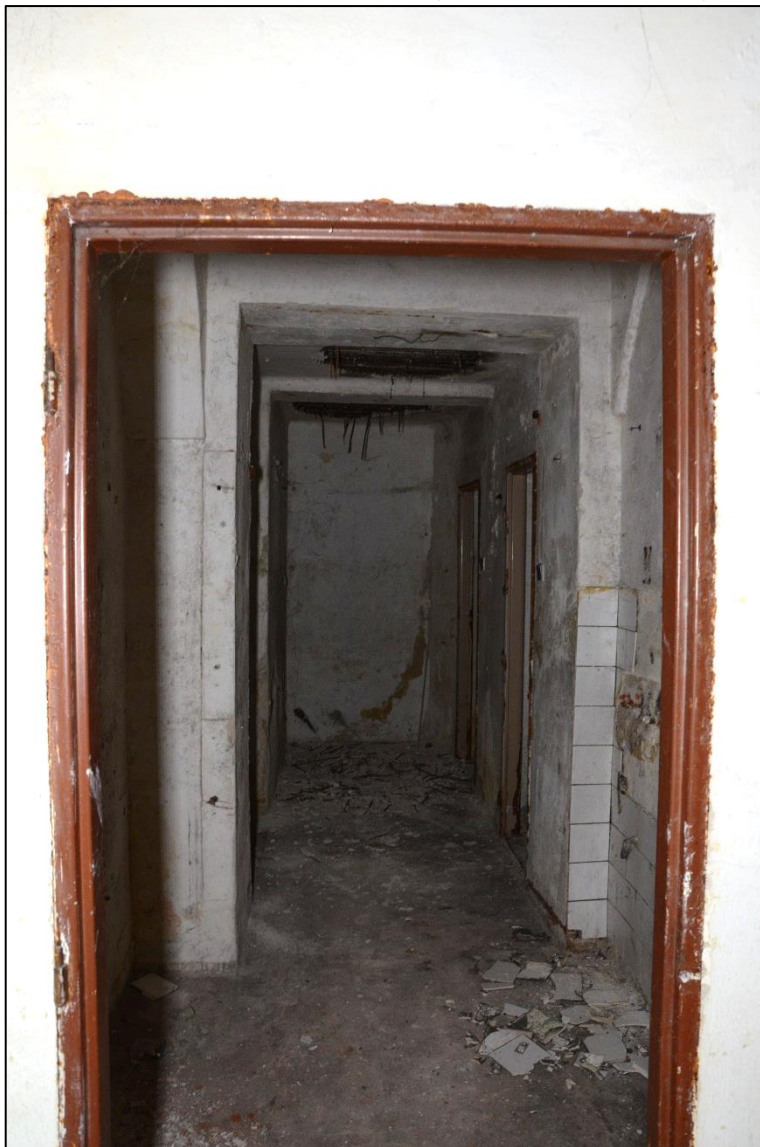
Jižní část hlavního křídla – ukázky poškození

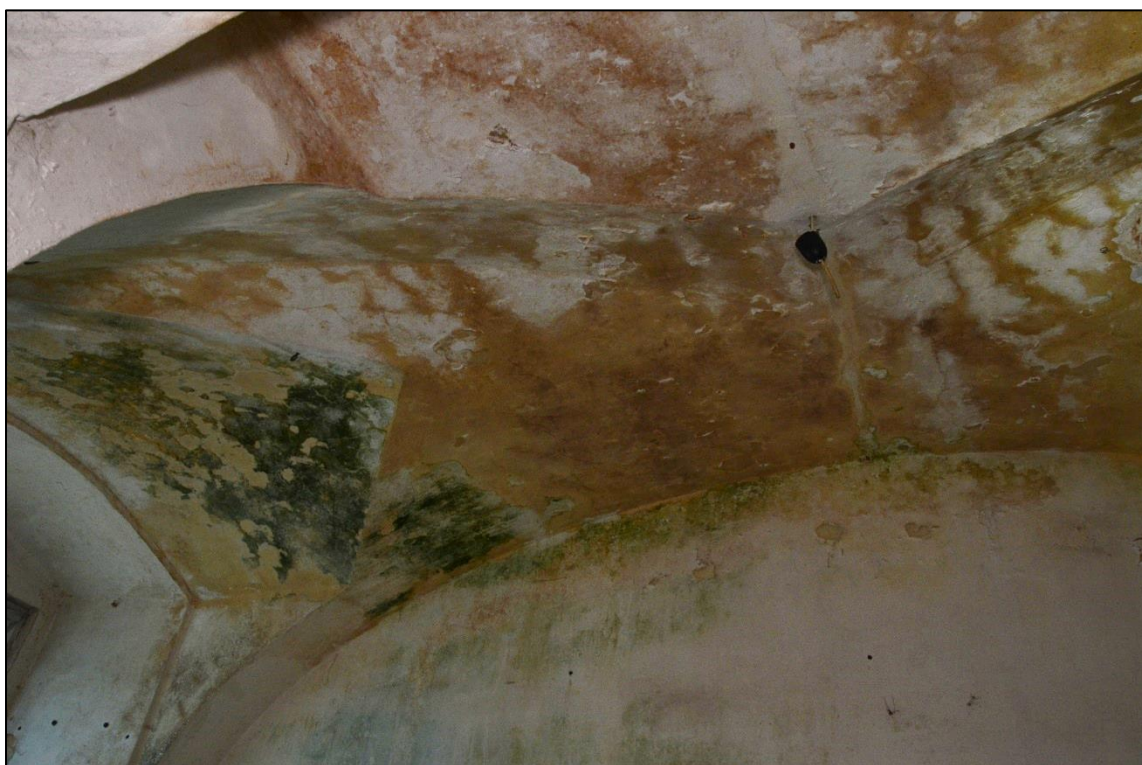
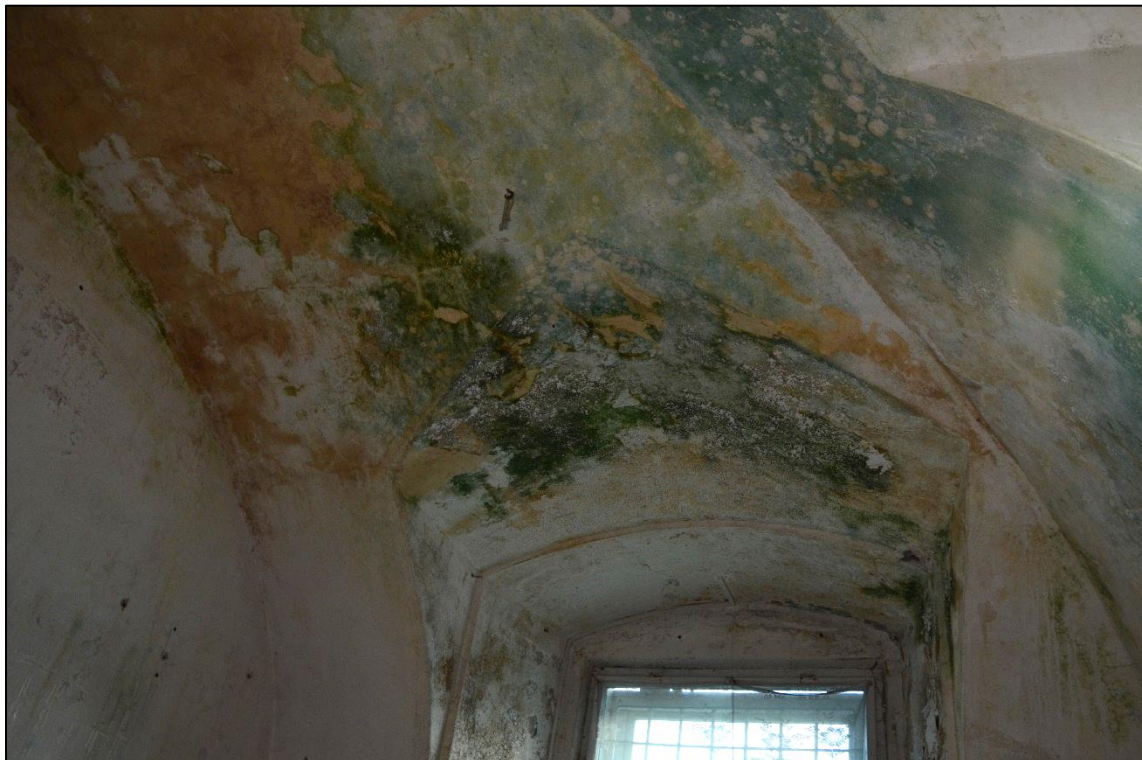
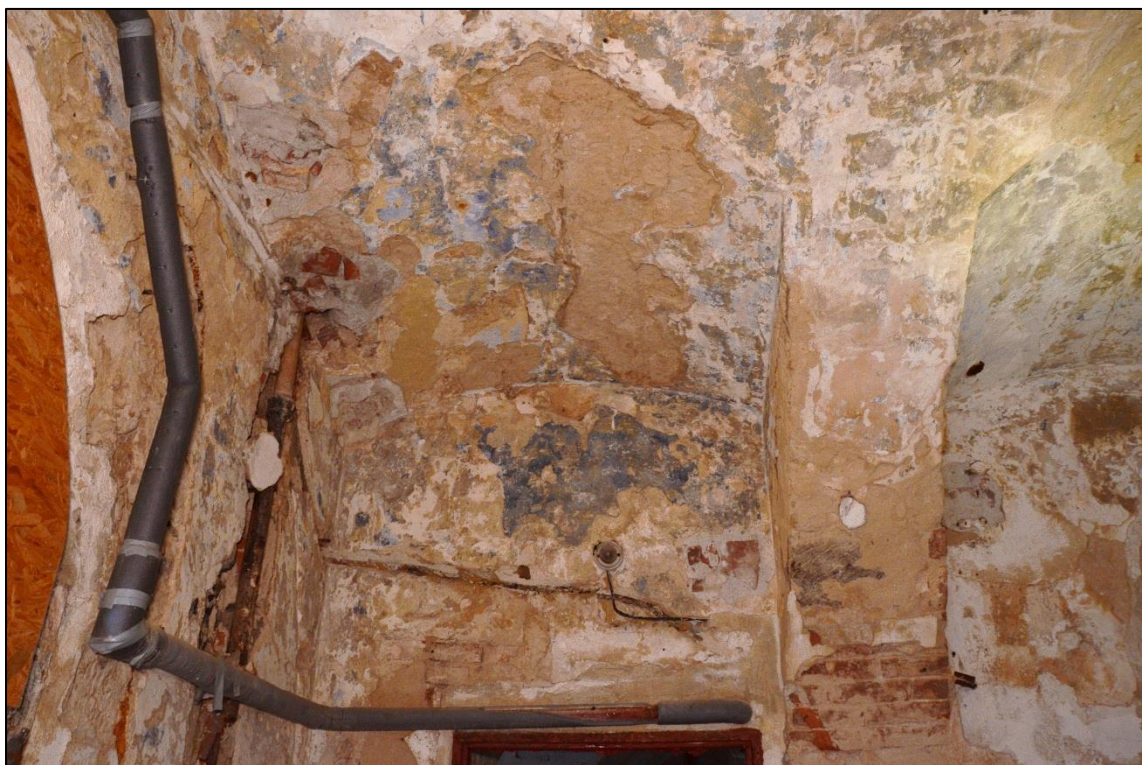
Ukázky současného stavu omítkových a barevných vrstev v klenbách přízemí hlavního křídla

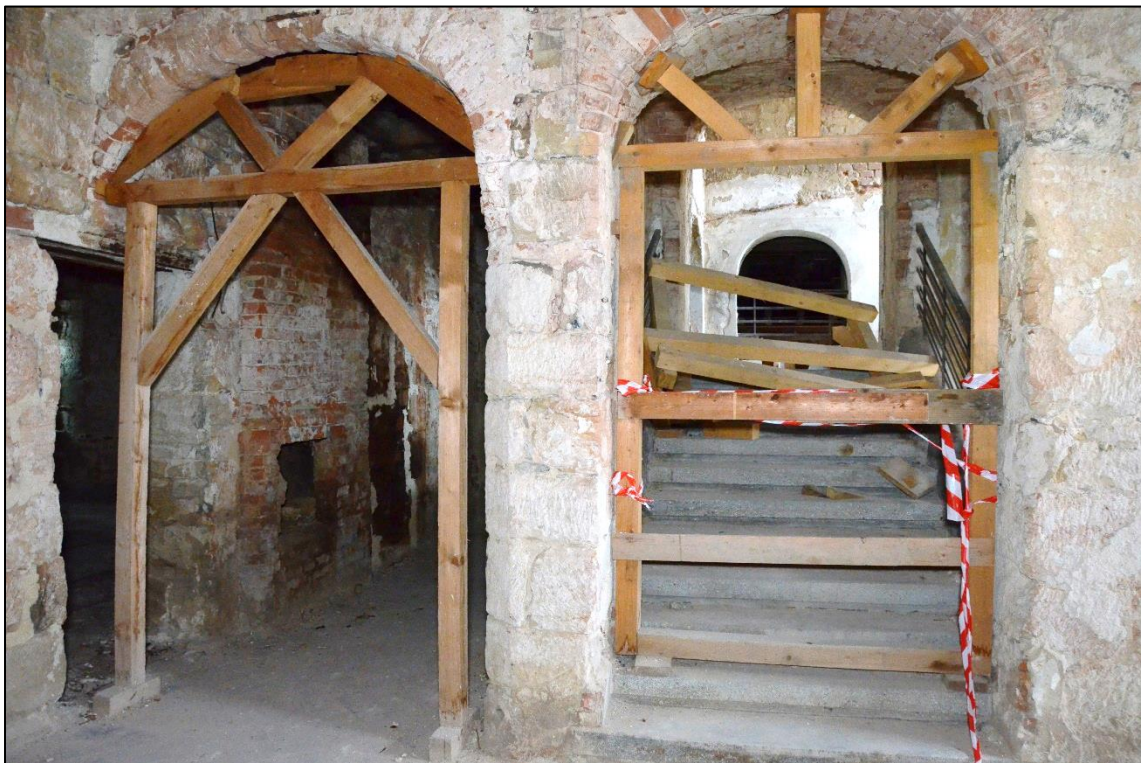
Schodiště do III.NP – v této době nepřístupné
