RESTAURÁTORSKÝ PRŮZKUM
NÁLEZOVÁ ZPRÁVA
OKENNÍ VÝPLNĚ + VSTUPNÍ DVEŘE
RADNICE + INFORMAČNÍ CENTRUM
ČESKÁ LÍPA , NÁMĚSTÍ T.G.MASARYKA č.p. 1/1, 2/2
rejstříkové číslo památky v ÚSKP ČR : 50709/5-5883

KRAJ : Liberecký
OKRES : Česká Lípa
MĚSTO /OBEC/ : Česká Lípa
ČÁST OBCE: Česká Lípa
ADRESA : náměstí T.G. Masaryka, čp. 1/1 + čp. 2/2
HISTORICKÁ ZEMĚ : Čechy
NÁZEV OBJEKTU : RADNICE
R. Č. PAMÁTKY v ÚSKP ČR : **50709/5-5883 , chráněno od 25.1. 2001**
PARC. Č. :

NÁZEV PAMÁTKY: objekt radnice 1/1 + informačního centra čp. 2/2
RESTAUROVANÁ PAMÁTKA : **okenní a dveřní výplně** +
UMÍSTĚNÍ PAMÁTKY plášť budovy – strana do náměstí
R. Č. REST. PAMÁTKY V ÚSKP : nemá vlastní číslo – prvky jsou součástí budovy
AUTOR NÁVRHU :
SLOH / DATOVÁNÍ : postaveno 1823 – přestavba 1884 - neorenesance
DATOVÁNÍ PROVEDL : dle dostupné literatury
MATERIÁL / TECHNIKA : dřevo smrkové - truhlářská práce

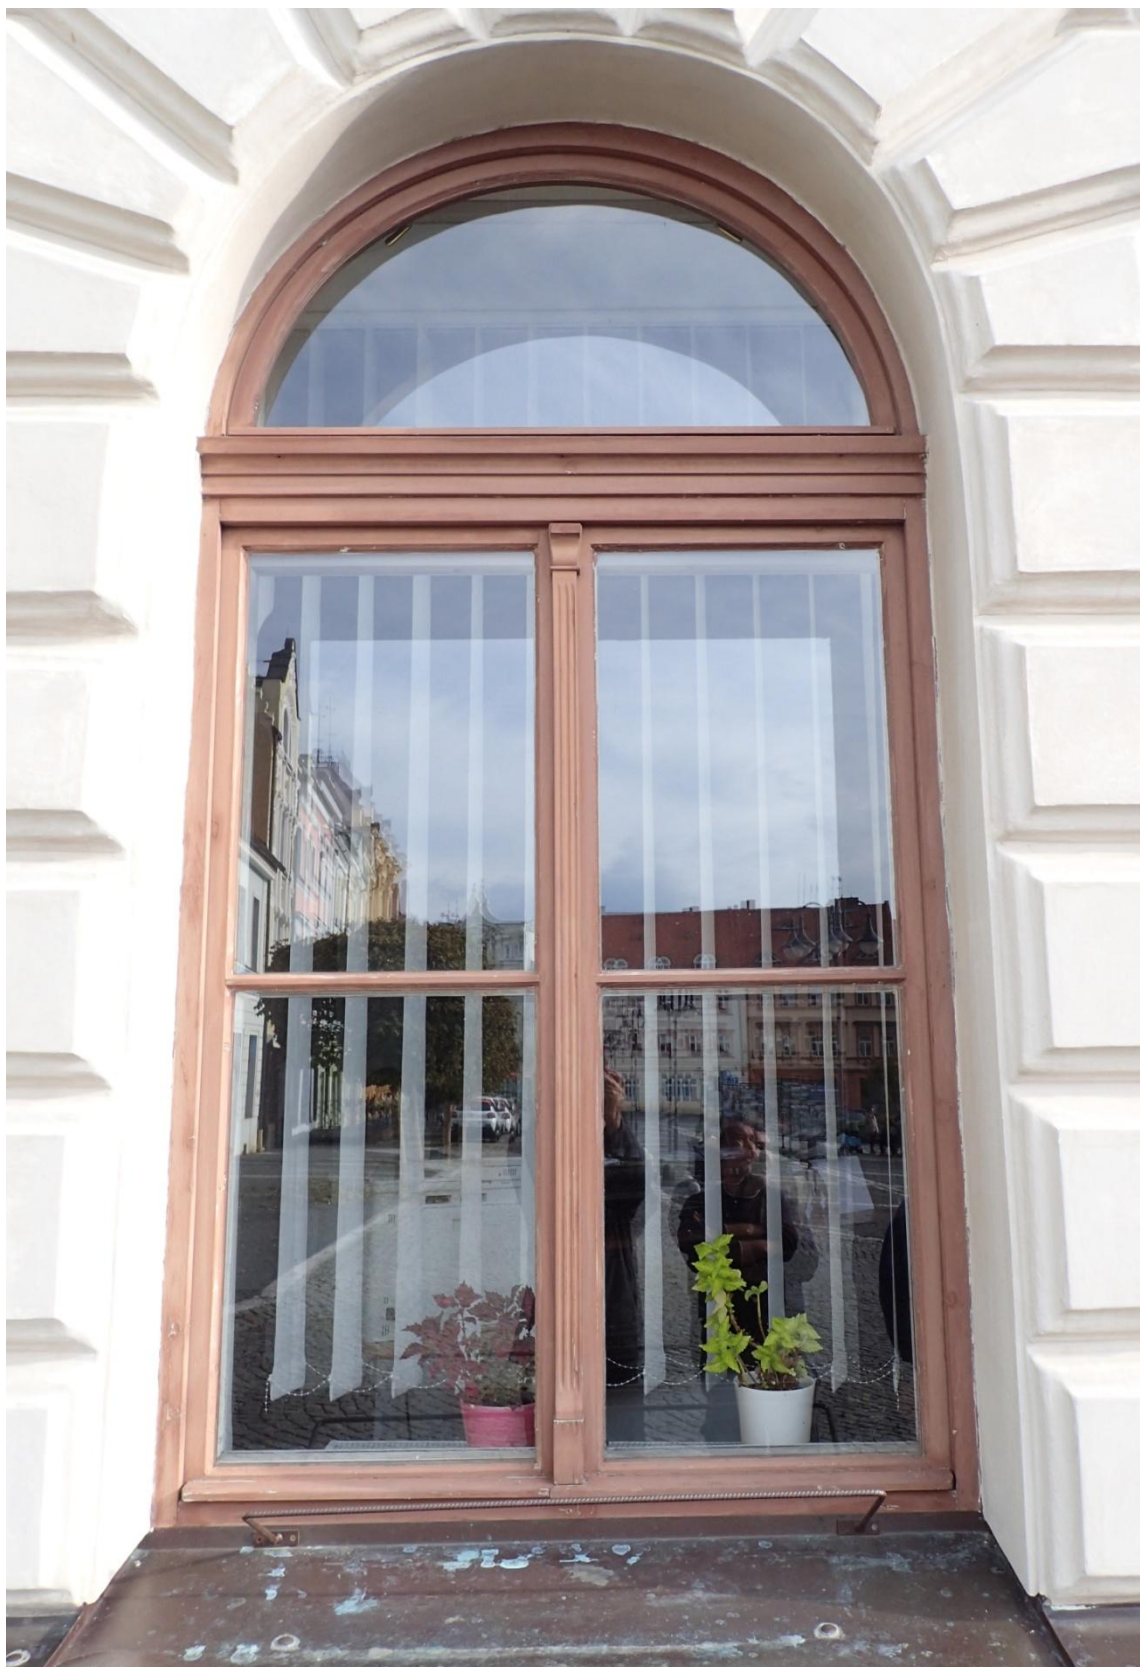
POŠKOZENÍ: Povrchová úprava je na obou stranách novodobá. Na vnější straně je nátěr značně dožily. Na vnějších křídlech je řada drobných poškození způsobených dlouhodobých užíváním. Kování bylo u prohlížených oken funkční.

Obr. č. 1 Stav při průzkumu – okno 1. NP – vnější strana – celkový pohled
Celkový pohled na okno z náměstí v 1. NP. Konstruktivně je okno v pořádku, povrchová úprava je dožilá. Barevný krycí nátěr se hlavně ve spodní části uvolňuje a odpadá /viz detaily/.

V první řadě je nutné obnovit ochranný nátěr na vnějších stranách jednotlivých prvků. Celoplošné odstranění barevné vrstvy není nutné. Navrhuji pouze lokálně odstranit nesoudržnou barevnou vrstvu a povrch případně zarovnat tmelem. Ponechanou barevnou vrstvu zdrsnit přebroušením skelným papírem /případně odmastit/. Nová povrchová úprava bude opět provedena barevným krycím nátěrem vhodné barvy. Případnou změnu barevnosti je potřebné předem domluvit a schválit a to zejména zástupci památkové péče. Během prací by bylo vhodné zkontrolovat funkci všech oken, jejich kování a sklenářské tmely. Případné nalezené nedostatky odstranit. Také může být lokálně obnoven nátěr spodní části špalety.

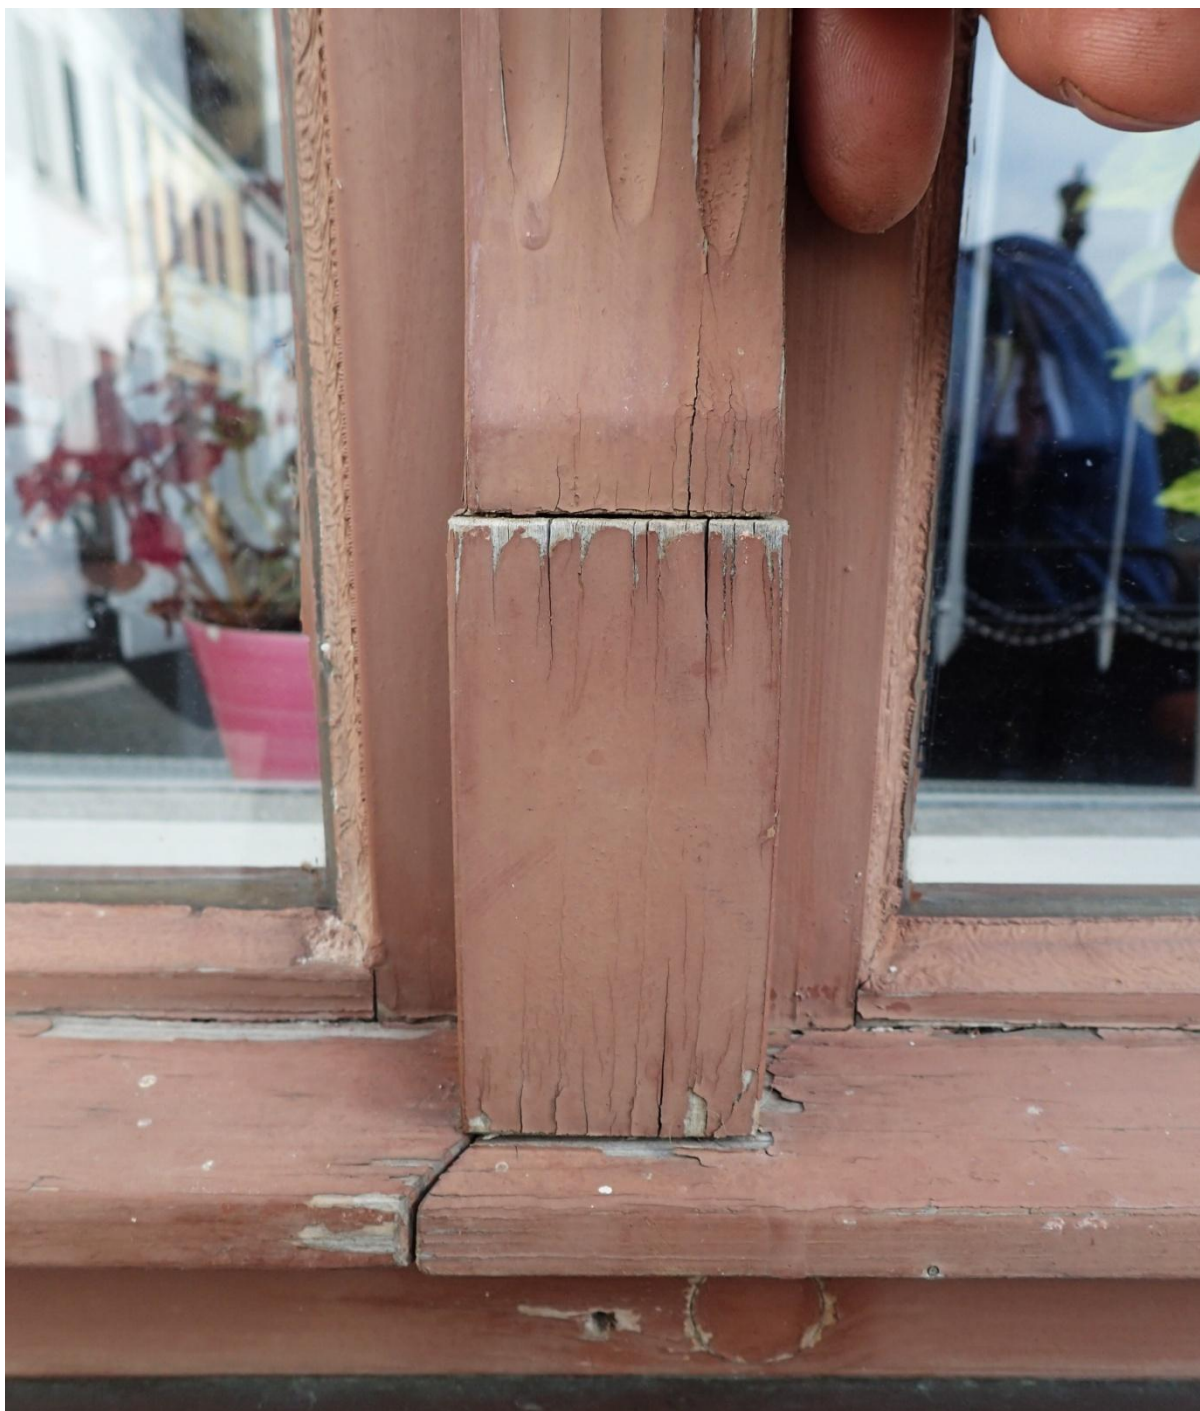
Obr. č. 2 Stav při průzkumu – okno 1. NP – vnější strana – detail
Pohled na spodní část okna s patkou příklopné lišty s kanelurami. Poškozená je povrchová úprava, která je dožilá a vyšisovaná. Barevný krycí nátěr se hlavně ve spodní části uvolňuje a odpadá /viz detail/.

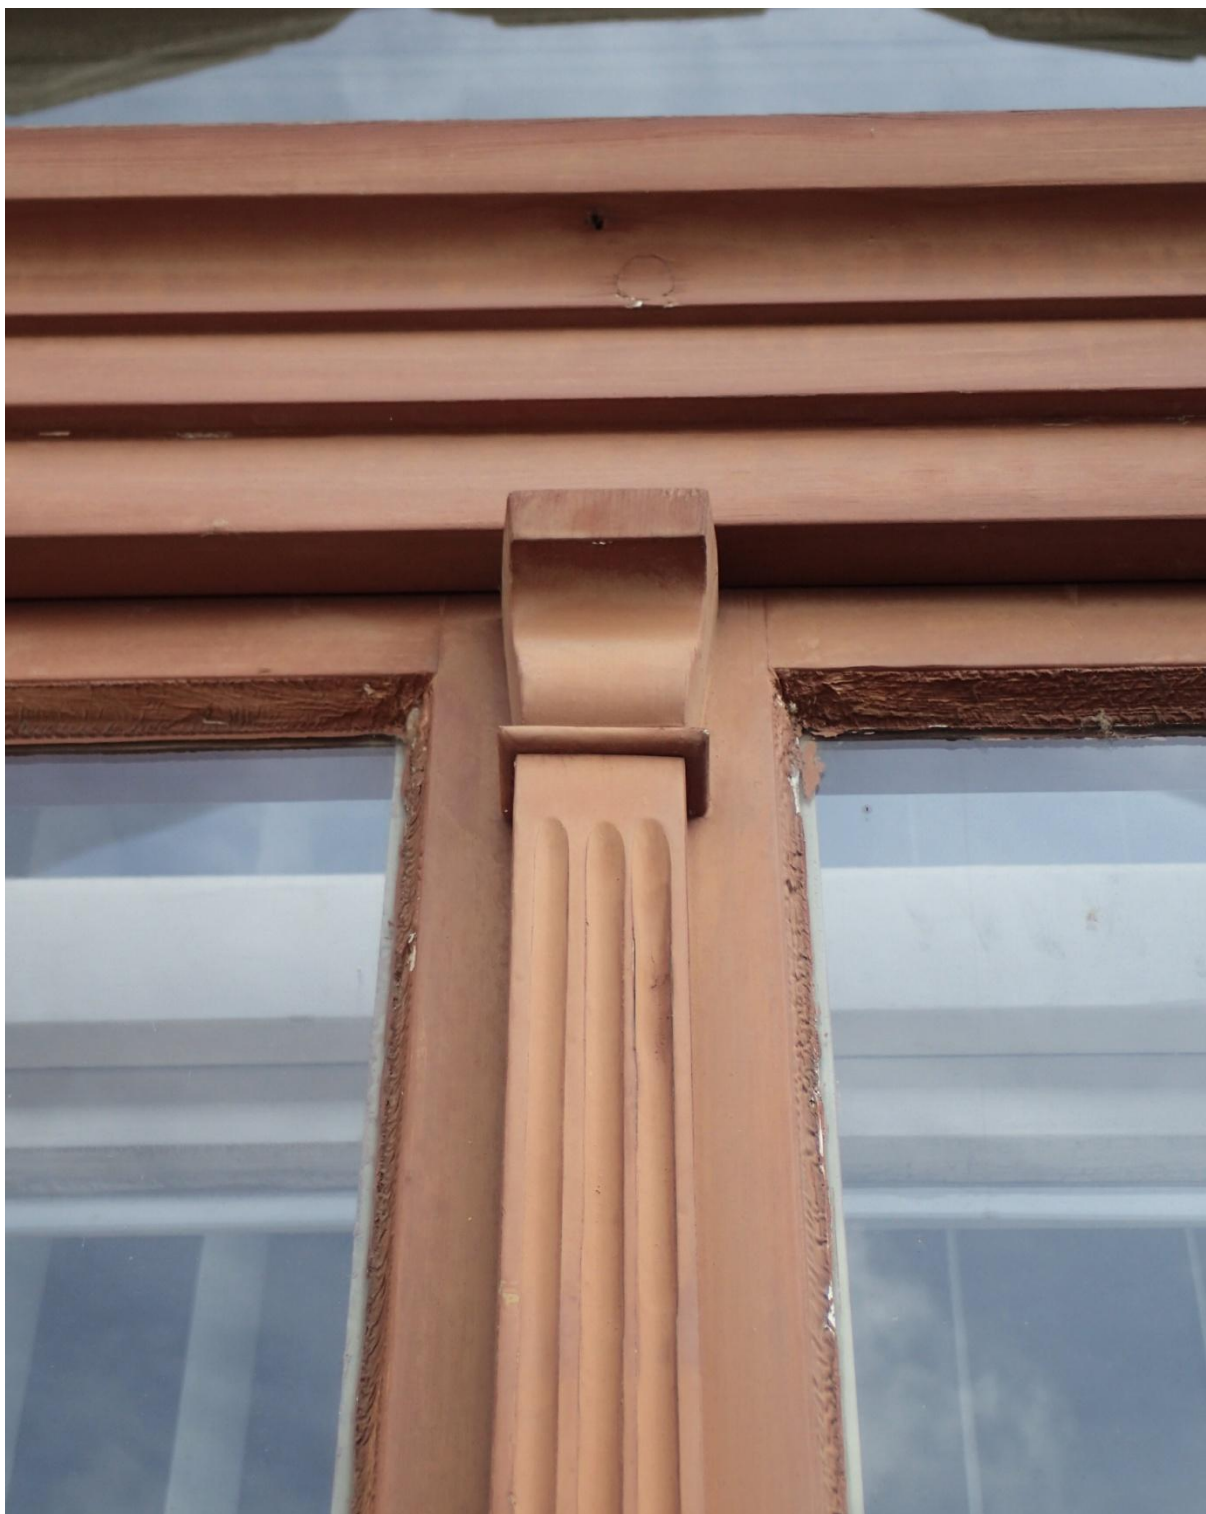
Obr. č. 3 Stav při průzkumu – okno 1. NP – vnější strana – detail
Pohled na horní část okna s hlavicí příklopné lišty s kanelurami. Poškozená je povrchová úprava, která je dožilá a vyšisovaná.

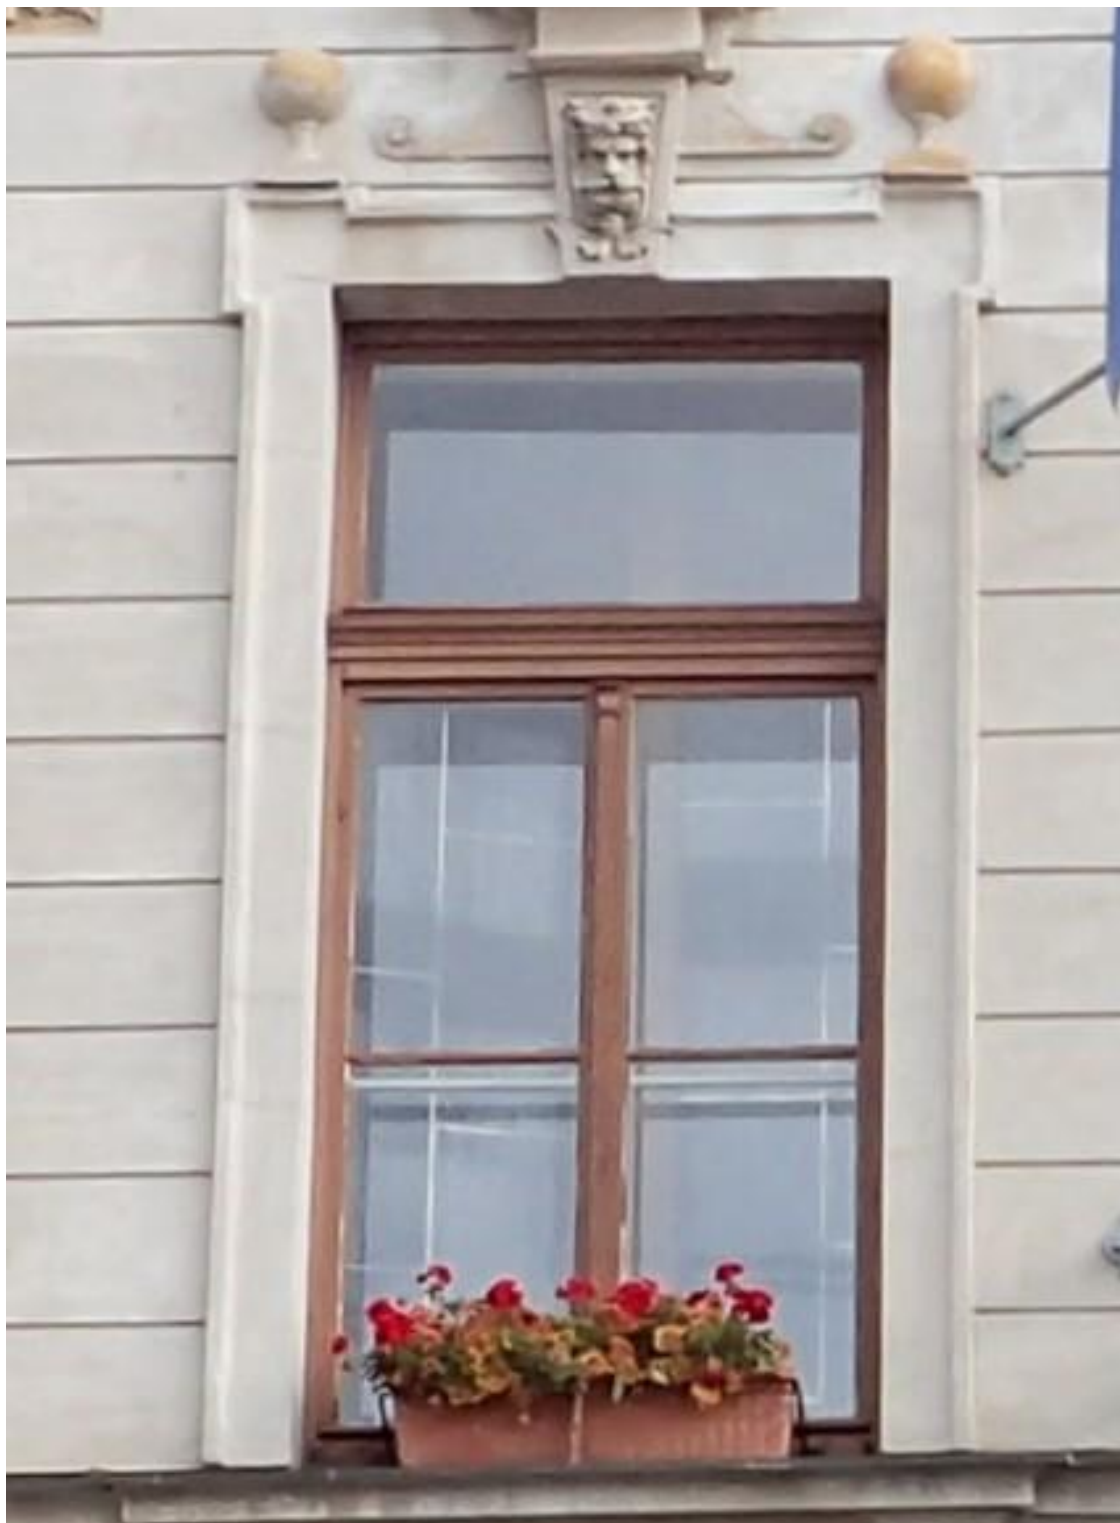
POŠKOZENÍ: Povrchová úprava je na obou stranách novodobá. Na vnější straně je hnědý nátěr značně dožily. Na vnějších stranách křídlech je řada drobných poškození způsobených dlouhodobých užíváním. Vnitřní strany a křídla s bílým nátěrem nevykazují změny v povrchové úpravě a jsou v podstatě nepoškozené. Kování bylo u prohlížených oken funkční.

Obr. č. 4 Stav při průzkumu – okno 2. NP – vnější strana – celkový pohled
Celkový pohled na okno z náměstí v 2. NP. Konstruktivně je okno v pořádku, povrchová úprava je dožilá. Barevný krycí nátěr se hlavně ve spodní části uvolňuje a odpadá. Stav je podobný jako u oken v 1 np.

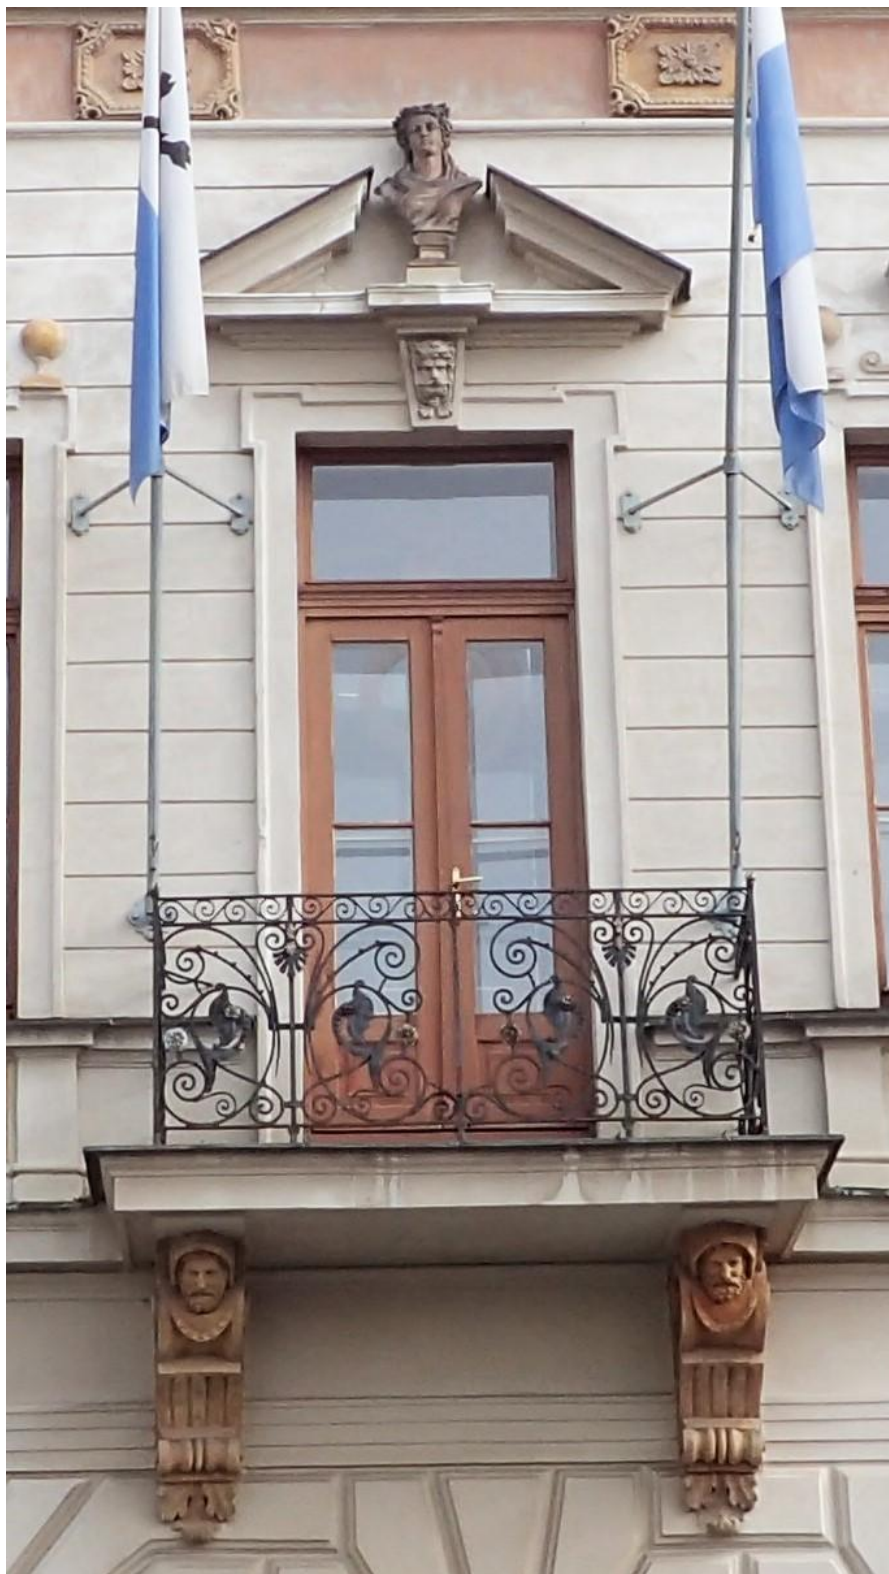
POŠKOZENÍ: Povrchová úprava je na obou stranách novodobá. Na vnější straně je nátěr značně dožily. Na vnějších křídlech je řada drobných poškození způsobených dlouhodobých užíváním. U spojů se zapuštěnými vruty jsou vypadané záslepky. Kování bylo u dveří plně funkční.

Obr. č. 5 Stav při průzkumu – dveře 2. NP – vnější strana – celkový pohled
Celkový pohled na dveře z náměstí v 2. NP. Konstruktivně jsou dveře v pořádku, povrchová úprava je dožilá. Barevný krycí nátěr se hlavně ve spodní části uvolňuje a odpadá. Stav je podobný jako u oken v 1 np.

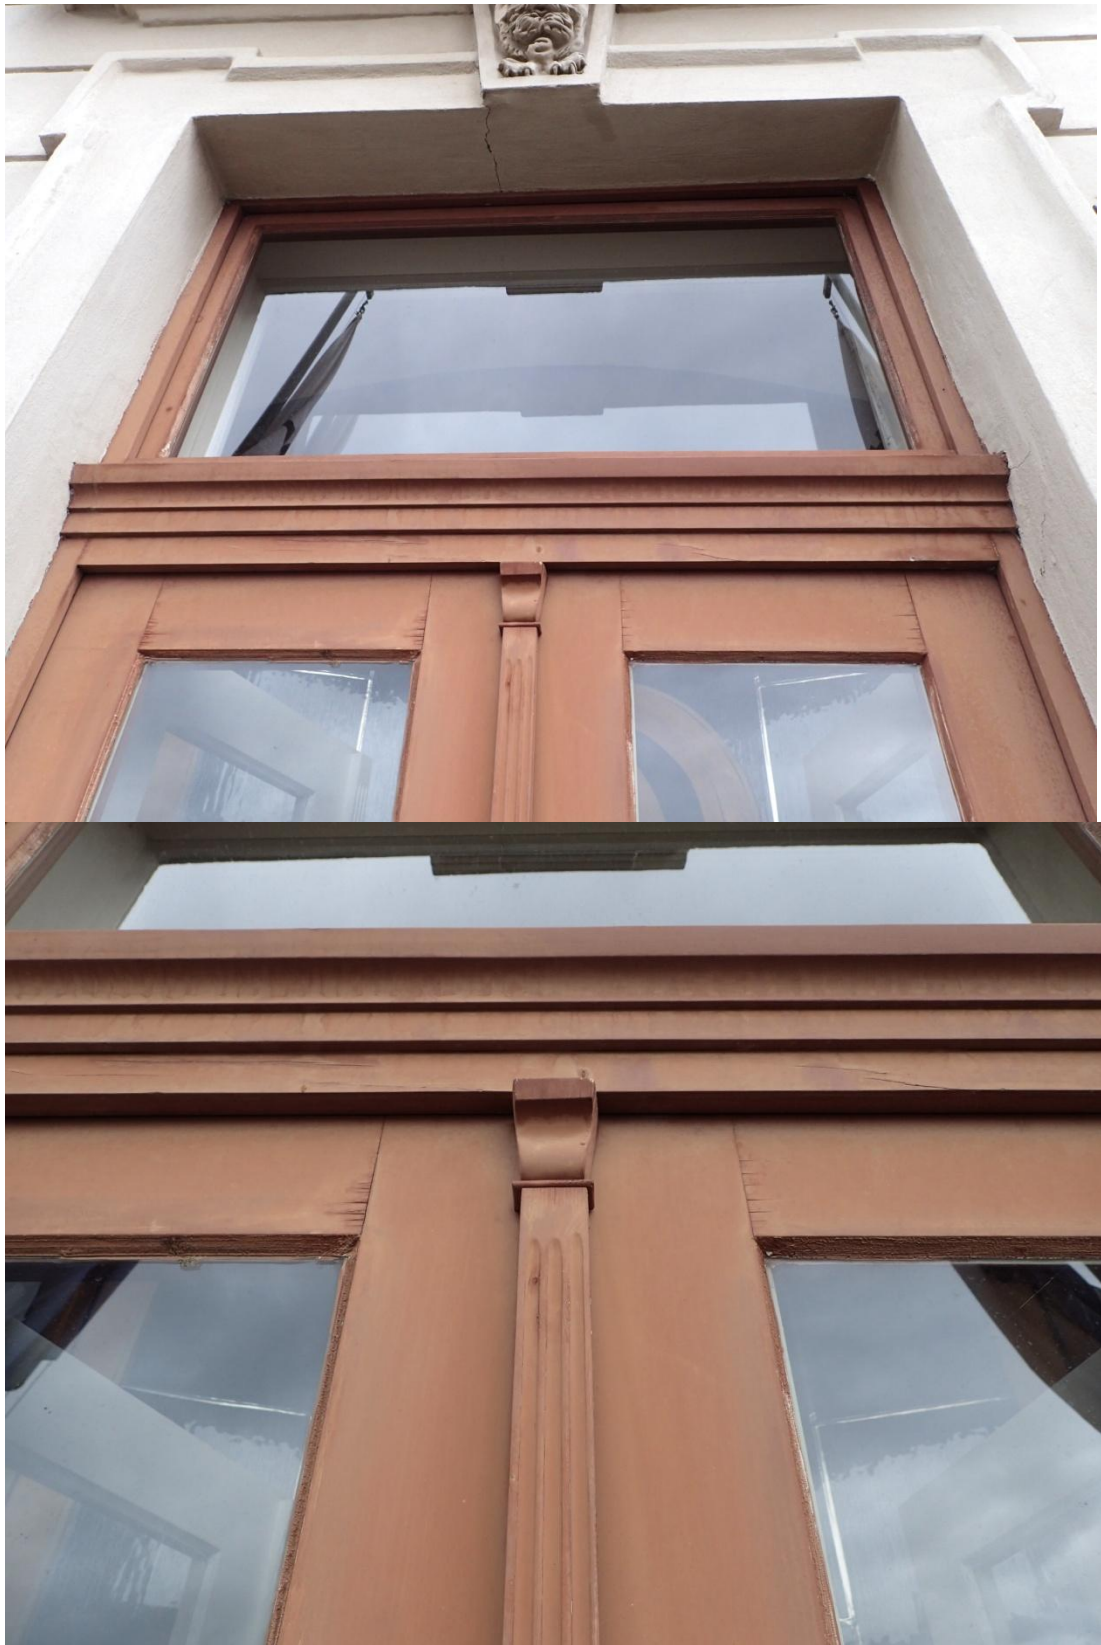
Obr. č. 6+7 Stav při průzkumu – dveře 2. NP – vnější strana – detail – horní část
Konstrukčně jsou dveře v pořádku, povrchová úprava je dožilá. Barevný krycí nátěr se hlavně ve spodní části uvolňuje a odpadá. Ve spojích je barva popraskaná. Dobře patrný je poutec a příklopná lišta s hlavicí.

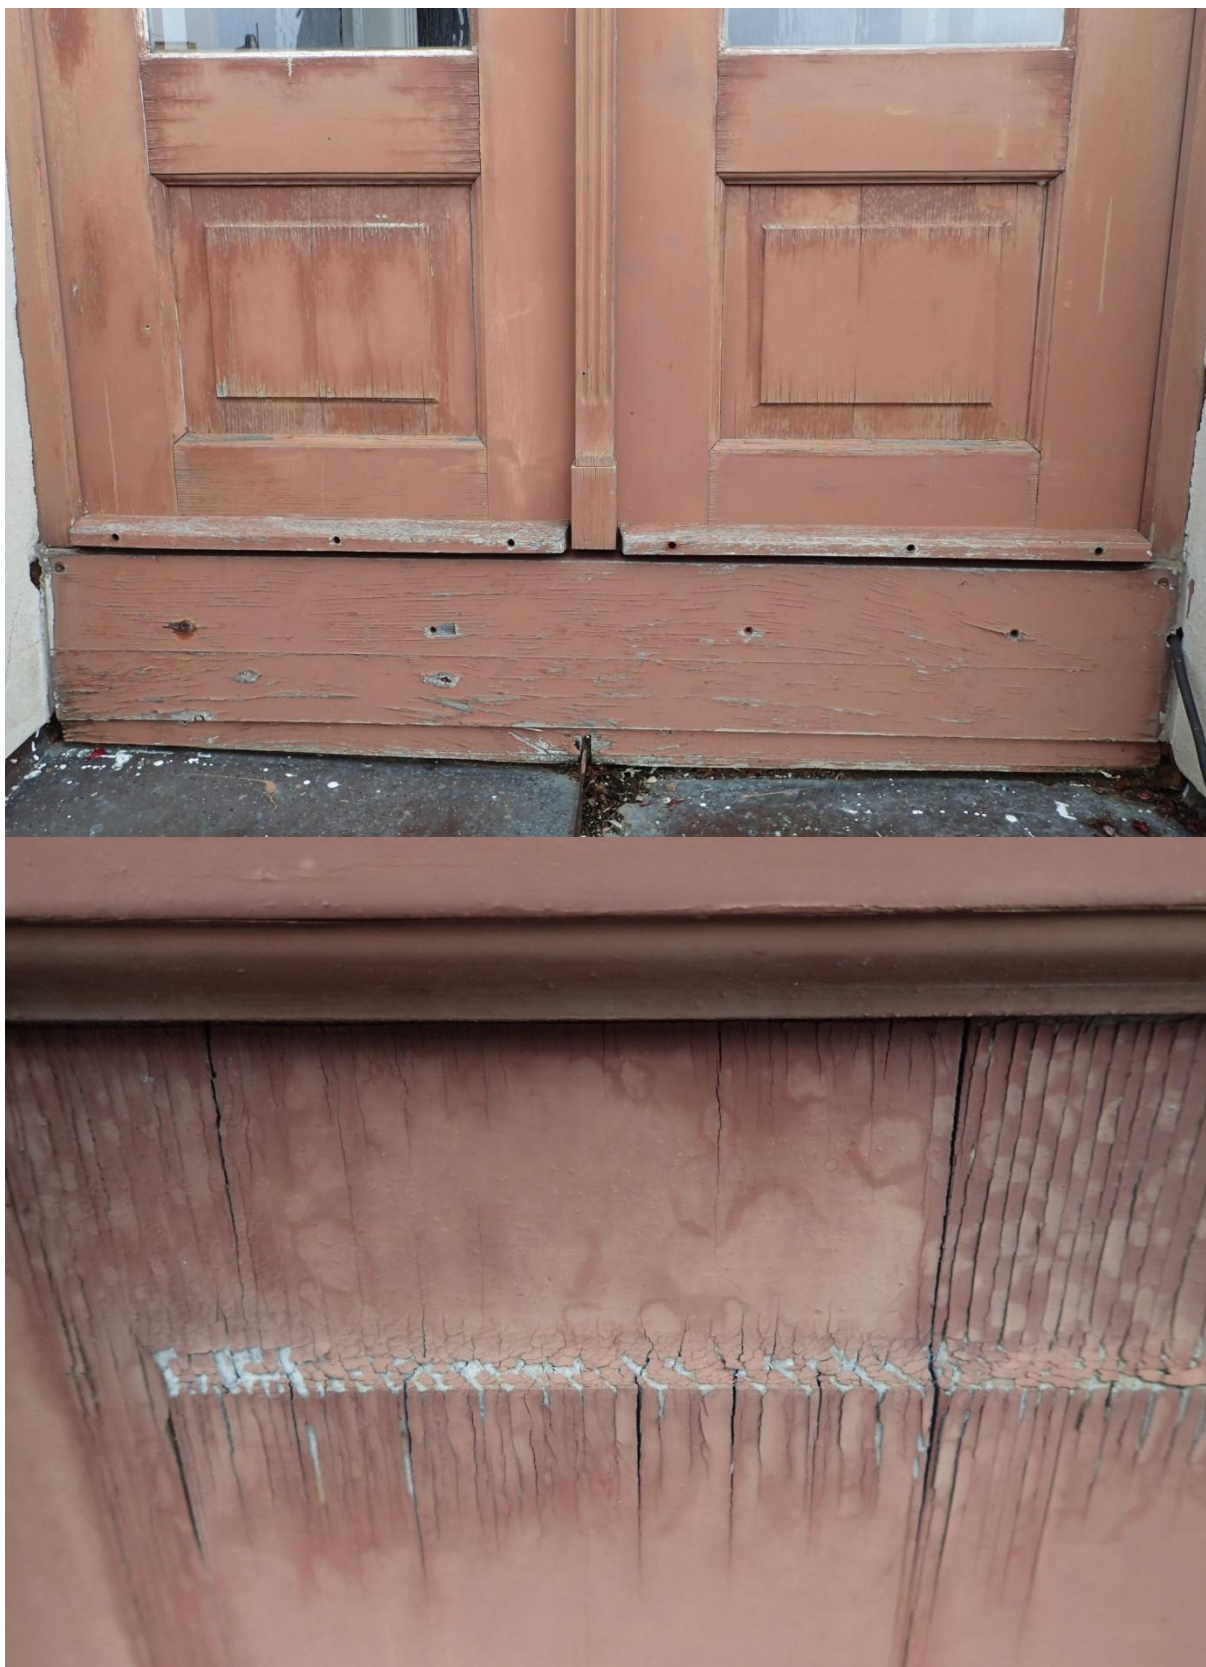
Obr. č. 8+9 Stav při průzkumu – dveře 2. NP – vnější strana – detail – spodní část
Konstrukčně jsou dveře v pořádku, povrchová úprava je dožilá. Barevný krycí nátěr se hlavně ve spodní části uvolňuje a odpadá. Ve spojích je barva popraskaná. Dobře patrný je stav výplně a soklové části dveří.

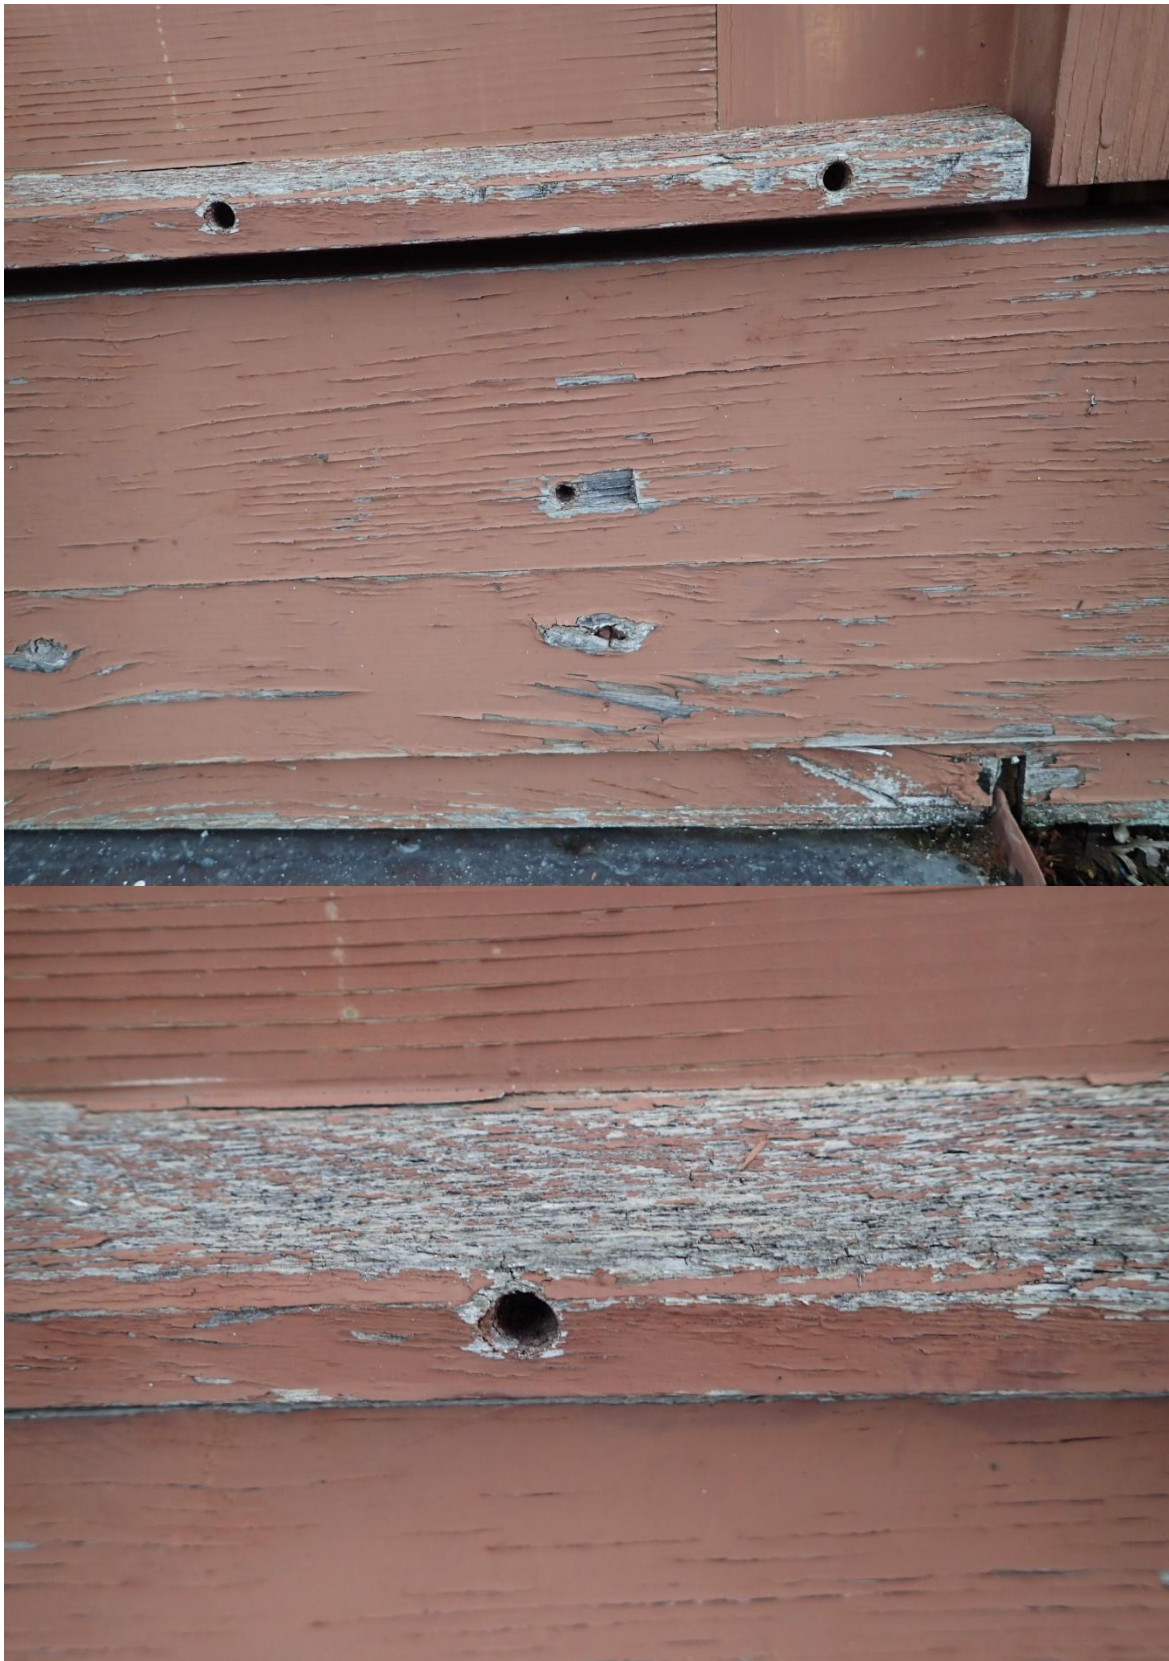
Obr. č. 10+11 Stav při průzkumu – dveře 2. NP – vnější strana – detail – spodní část
Povrchová úprava je dožilá. Barevný krycí nátěr se hlavně ve spodní části uvolňuje a odpadá.
Ve spojích je barva popraskaná. Dobře patrný je stav okapniček a soklové části dveří, kde
jsou vypadané záslepky vrutů.

- vytmelit drobná mechanická poškození vhodným tmelem /např. od firmy Clou/ a lehce přebrousit.
- Opravit poškození na dveřích v čp.1/1 i čp.2/2 /doplnit záslepky a opravit okopové prvky/

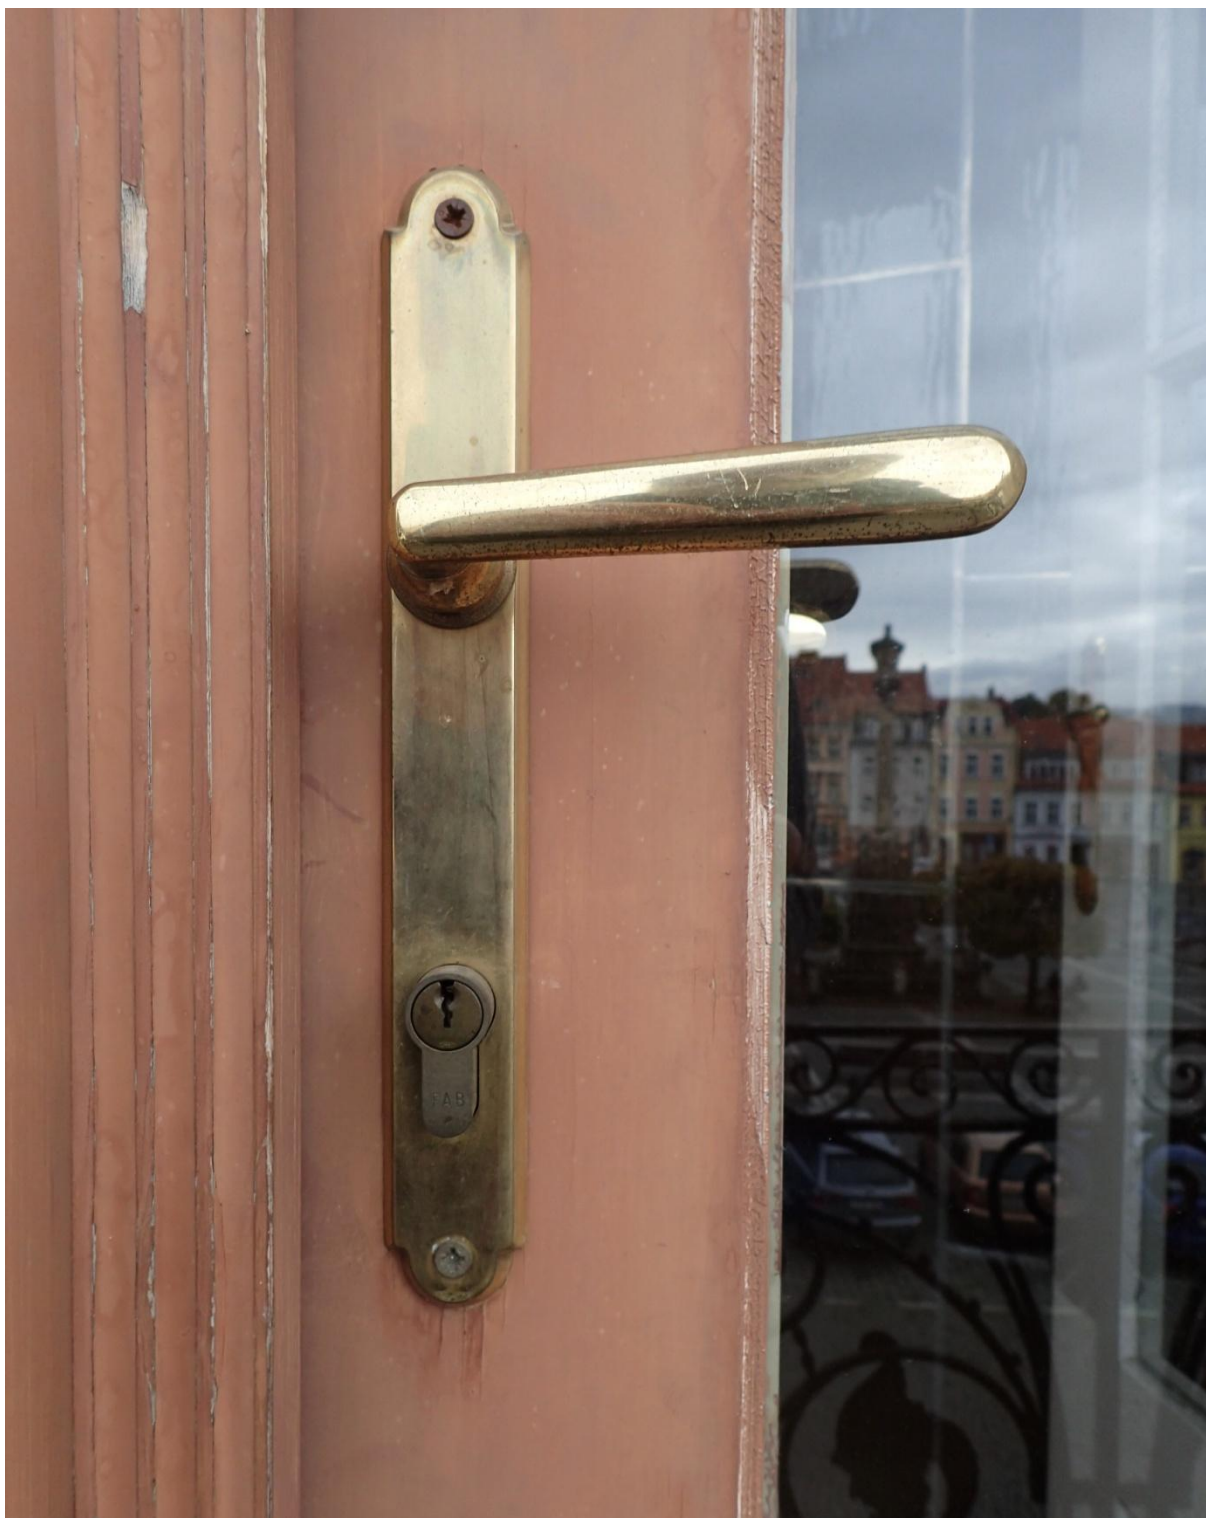
Obr. č. 12 Stav při průzkumu – dveře 2. NP – vnější strana – detail – kování
Povrchová úprava je dožilá. Na dveřích stejně jako na oknech je použito kování ALT WIEN v lesklém provedení.

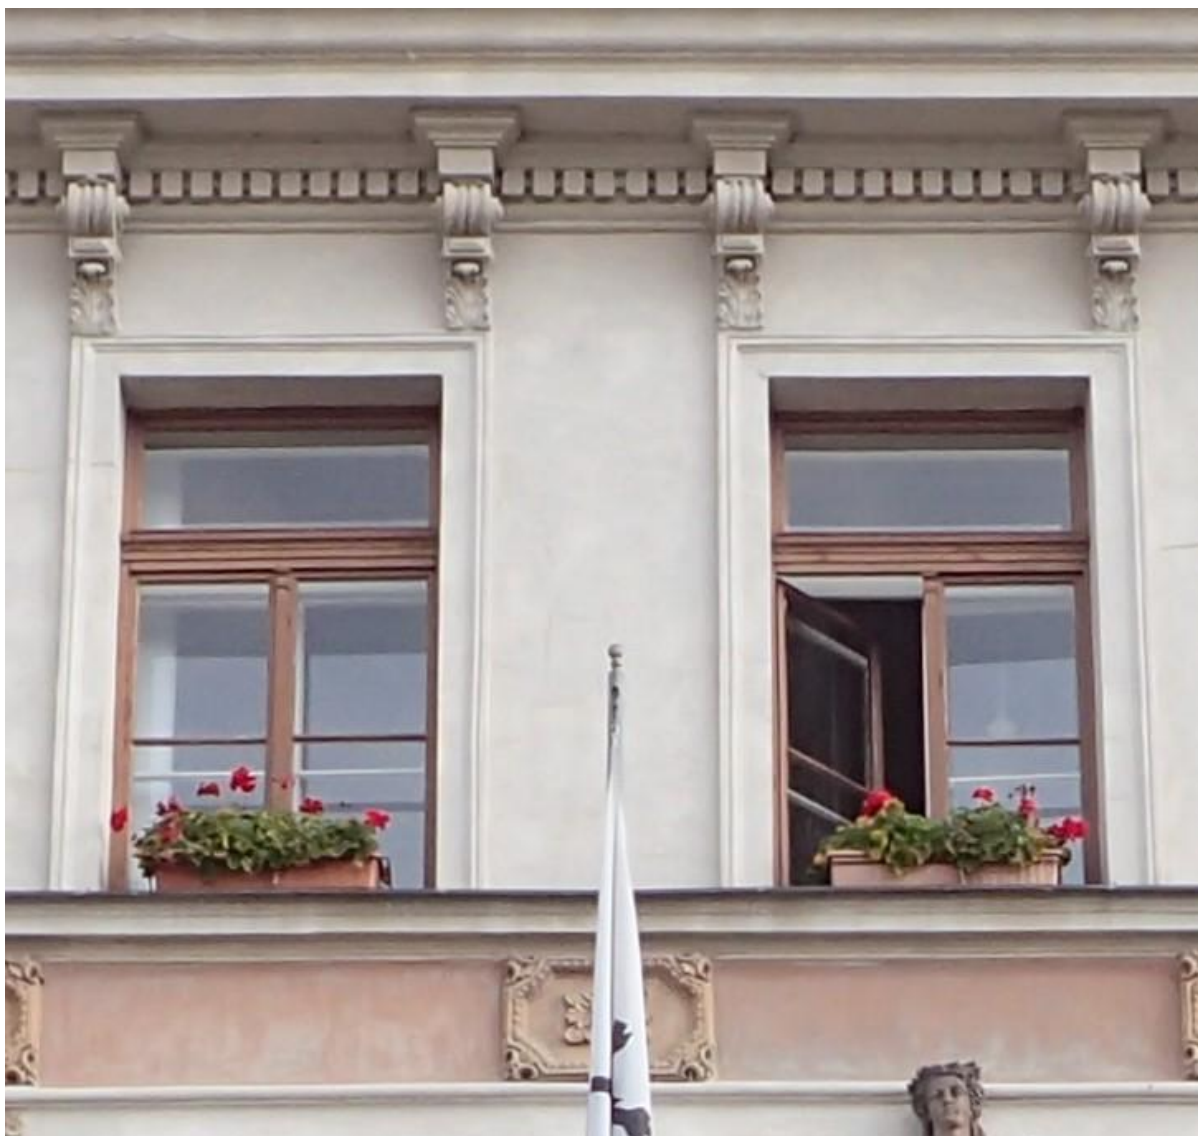
POŠKOZENÍ: Povrchová úprava je na obou stranách novodobá. Na vnější straně je hnědý nátěr značně dožily. Na vnějších stranách křídlech je řada drobných poškození způsobených dlouhodobých užíváním. Vnitřní strany a křídla s bílým nátěrem nevykazují změny v povrchové úpravě a jsou v podstatě nepoškozené. Kování bylo u prohlížených oken funkční.

Obr. č. 13 Stav při průzkumu – okno 3. NP – vnější strana – celkový pohled
Celkový pohled na okna z náměstí v 3. NP. Konstruktivně je okno v pořádku, povrchová úprava je dožilá. Barevný krycí nátěr se hlavně ve spodní části uvolňuje a odpadá. Stav je v podstatě shodný s ostatními okny a dveřmi v průčelí budovy na náměstí T:G:M.

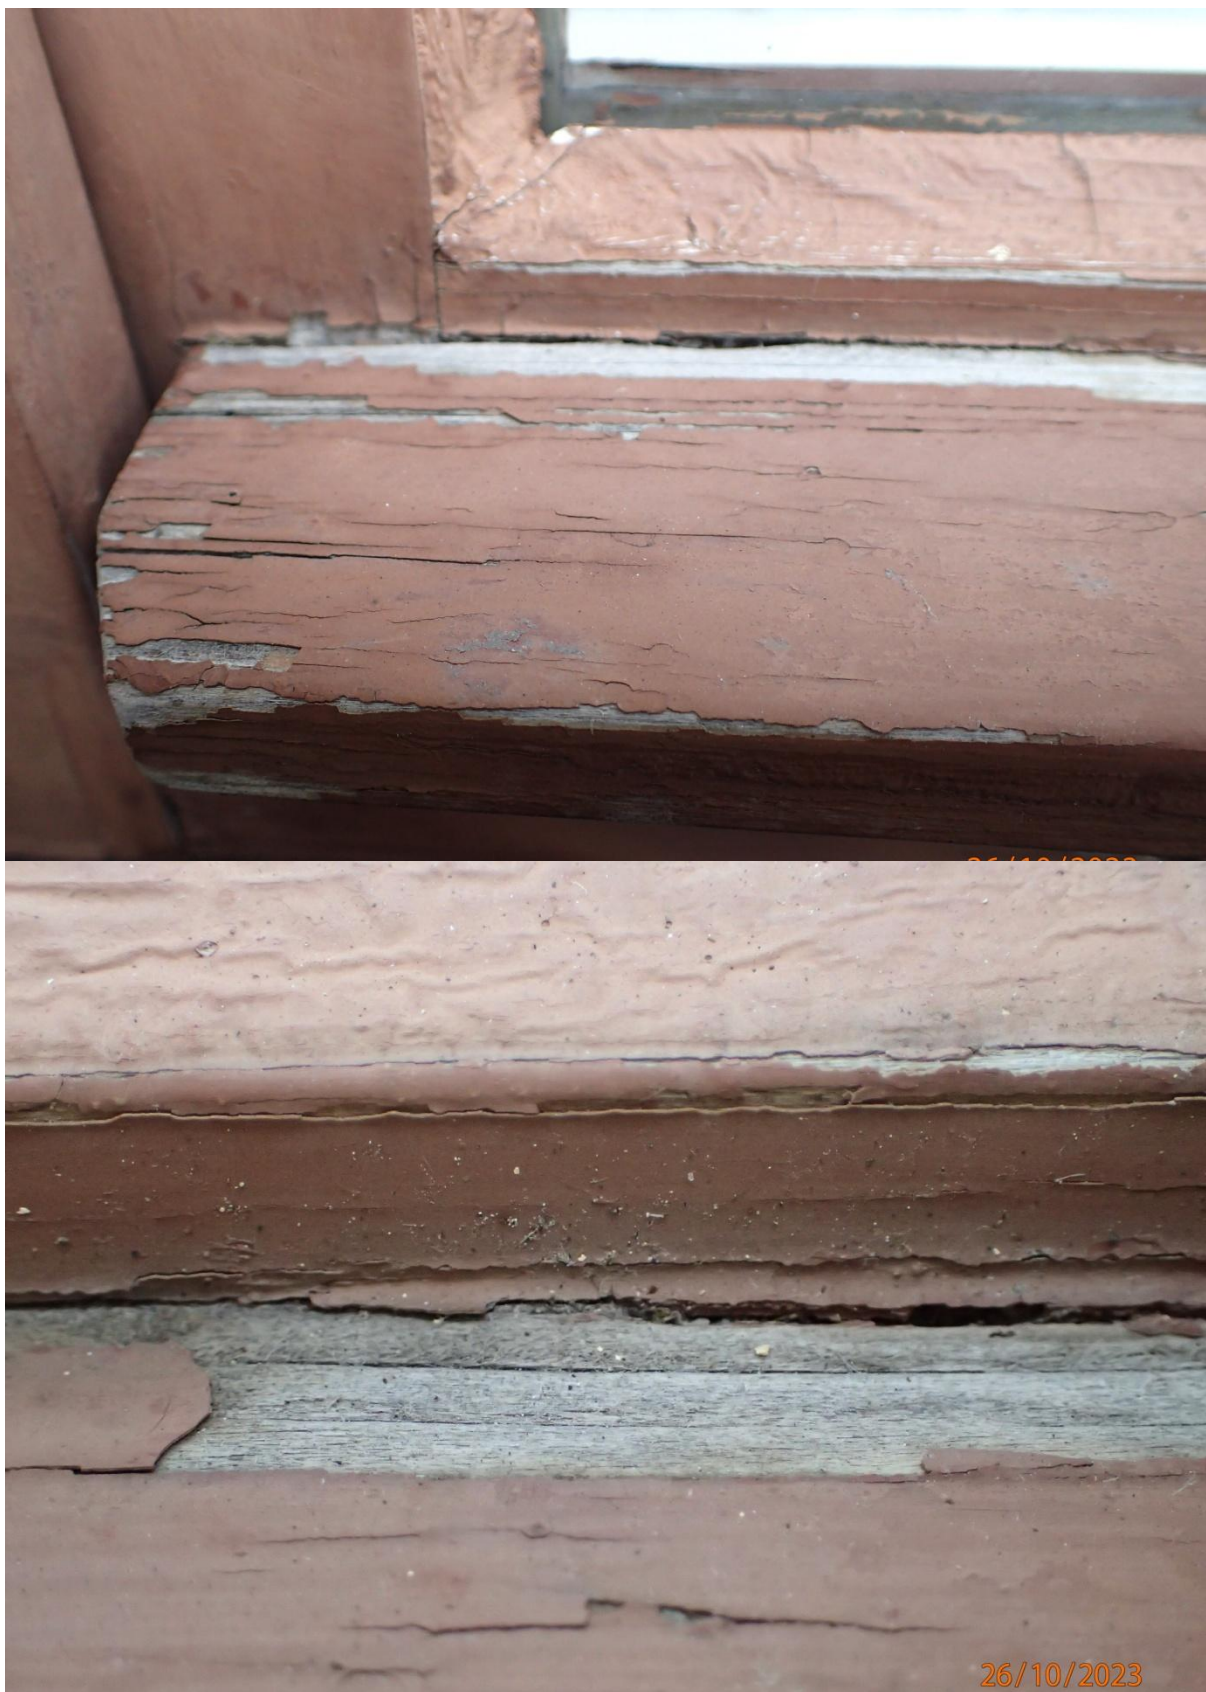
Obr. č. 14+15 Stav při průzkumu – okno 3. NP – vnější strana – detail
Konstrukčně je okno v pořádku, povrchová úprava je dožilá. Barevný krycí nátěr se hlavně ve spodní části uvolňuje a odpadá.

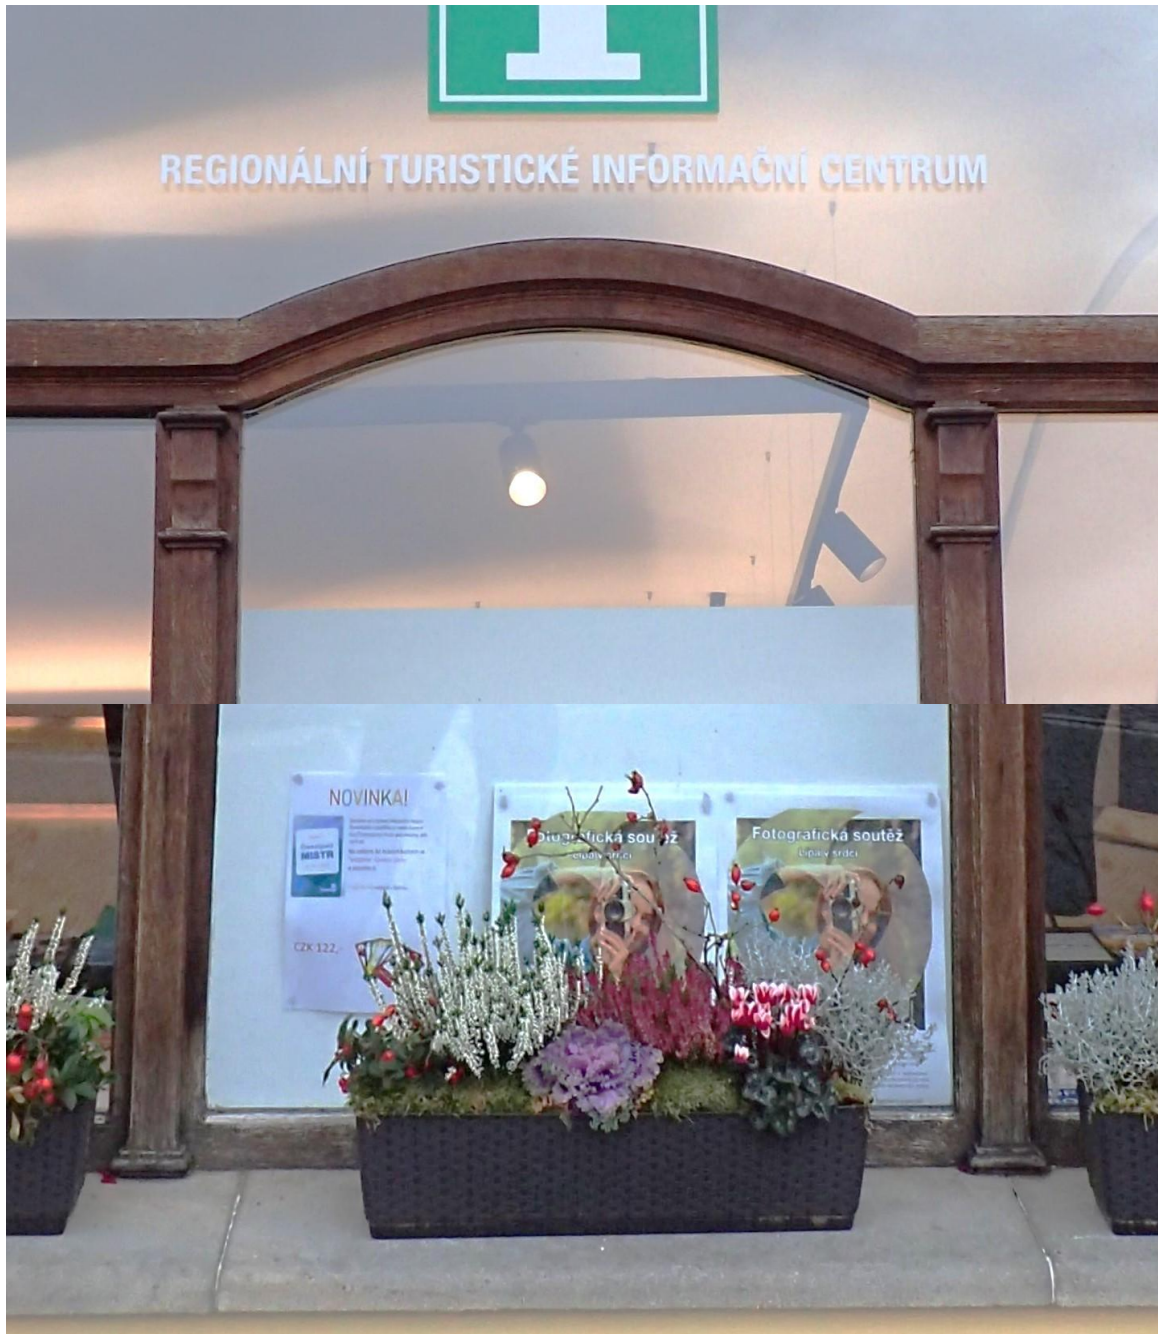
Obr. č. 16+17 Stav při průzkumu – okno 1. NP – vnější strana – detail

POŠKOZENÍ: Na vnější straně je hnědý nátěr značně dožilý. Vnitřní strany nevykazují změny v povrchové úpravě a jsou v podstatě nepoškozené.

Konstrukčně je okno v pořádku, povrchová úprava je dožilá. Barevná lazura nátěr se hlavně ve spodní části uvolňuje a odpadá. Na snímcích je dobře patrná výzdoba na stojinách. Dva pilastry jsou s jednoduchou drobnou patkou a s profilovanou hlavicí. Poutec je jednoduše profilovaný.

- sejmout lokálně stávající zničenou povrchovou úpravu pomocí horkovzdušné pistole a chemických a mechanických prostředků.
- pokud to bude nutné zpevnit narušenou ponechanou dřevní hmotu na vnější straně vhodnou pryskyřicí /např. Solakryl, nebo jiná vhodná pryskyřice/. Očištěné plochy napustit základním napoštědlem.
