RESTAURÁTORSKÝ PRŮZKUM
NÁLEZOVÁ ZPRÁVA
OKENNÍ VÝPLNĚ + VSTUPNÍ DVEŘE
RADNICE + INFORMAČNÍ CENTRUM
ČESKÁ LÍPA , NÁMĚSTÍ T.G.MASARYKA č.p. 1/1, 2/2
rejstříkové číslo památky v ÚSKP ČR : 50709/5-5883

KRAJ : Liberecký
OKRES : Česká Lípa
MĚSTO /OBEC/ : Česká Lípa
ČÁST OBCE: Česká Lípa
ADRESA : náměstí T.G. Masaryka, čp. 1/1 + čp. 2/2
HISTORICKÁ ZEMĚ : Čechy
NÁZEV OBJEKTU : RADNICE
R. Č. PAMÁTKY v ÚSKP ČR : **50709/5-5883 , chráněno od 25.1. 2001**
PARC. Č. :

NÁZEV PAMÁTKY: objekt radnice 1/1 + informačního centra čp. 2/2
RESTAUROVANÁ PAMÁTKA : **okenní a dveřní výplně** +
UMÍSTĚNÍ PAMÁTKY plášť budovy – strana do náměstí
R. Č. REST. PAMÁTKY V ÚSKP : nemá vlastní číslo – prvky jsou součástí budovy
AUTOR NÁVRHU :
SLOH / DATOVÁNÍ : postaveno 1823 – přestavba 1884 - neorenesance
DATOVÁNÍ PROVEDL : dle dostupné literatury
MATERIÁL / TECHNIKA : dřevo smrkové - truhlářská práce

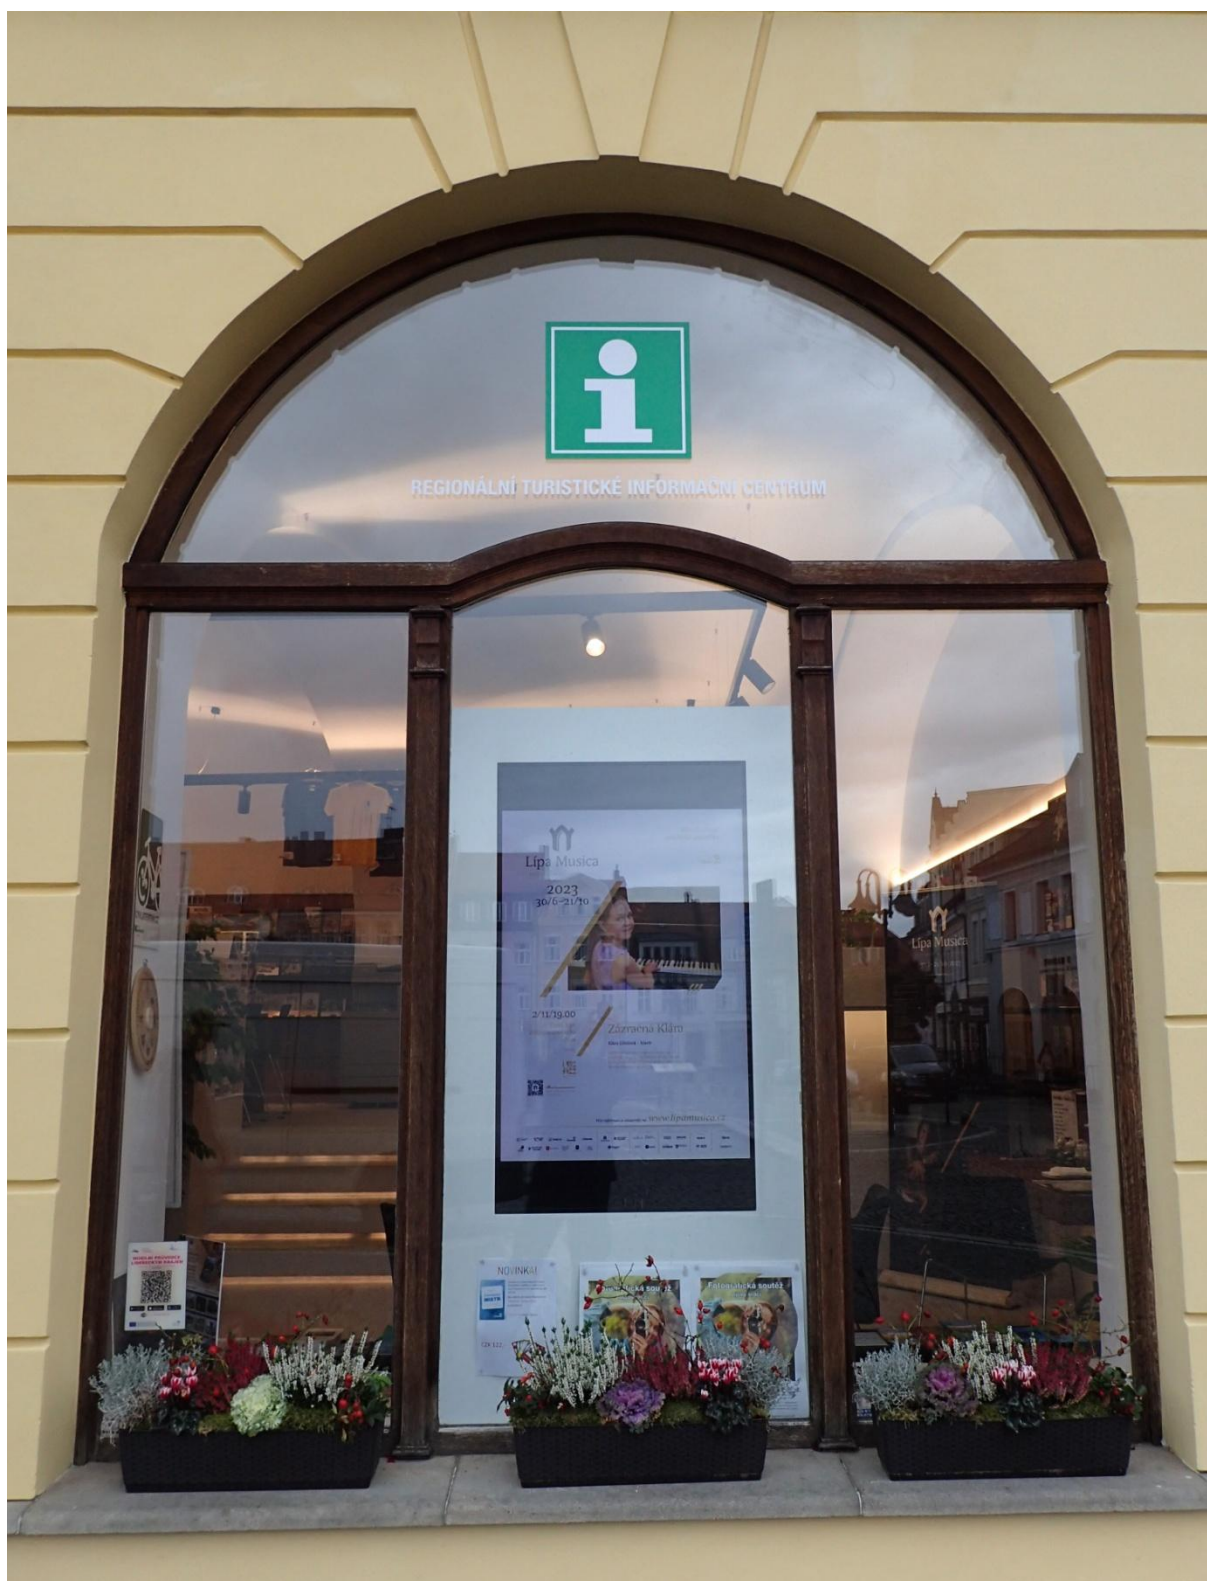
Obr. č. 18 Stav při průzkumu – okno 1. NP – vnější strana – celkový pohled
Konstrukčně je okno v pořádku, povrchová úprava je dožilá. Barevná lazura se hlavně ve spodní části uvolňuje a odpadá. Poutec je jednoduše profilovaný. Zasklení je pevné.

- sejmout lokálně stávající zničenou povrchovou úpravu pomocí horkovzdušné pistole a chemických a mechanických prostředků.
- pokud to bude nutné zpevnit narušenou ponechanou dřevní hmotu na vnější straně vhodnou pryskyřicí /např. Solakryl, nebo jiná vhodná pryskyřice/. Očištěné plochy napustit základním napoštědlem.

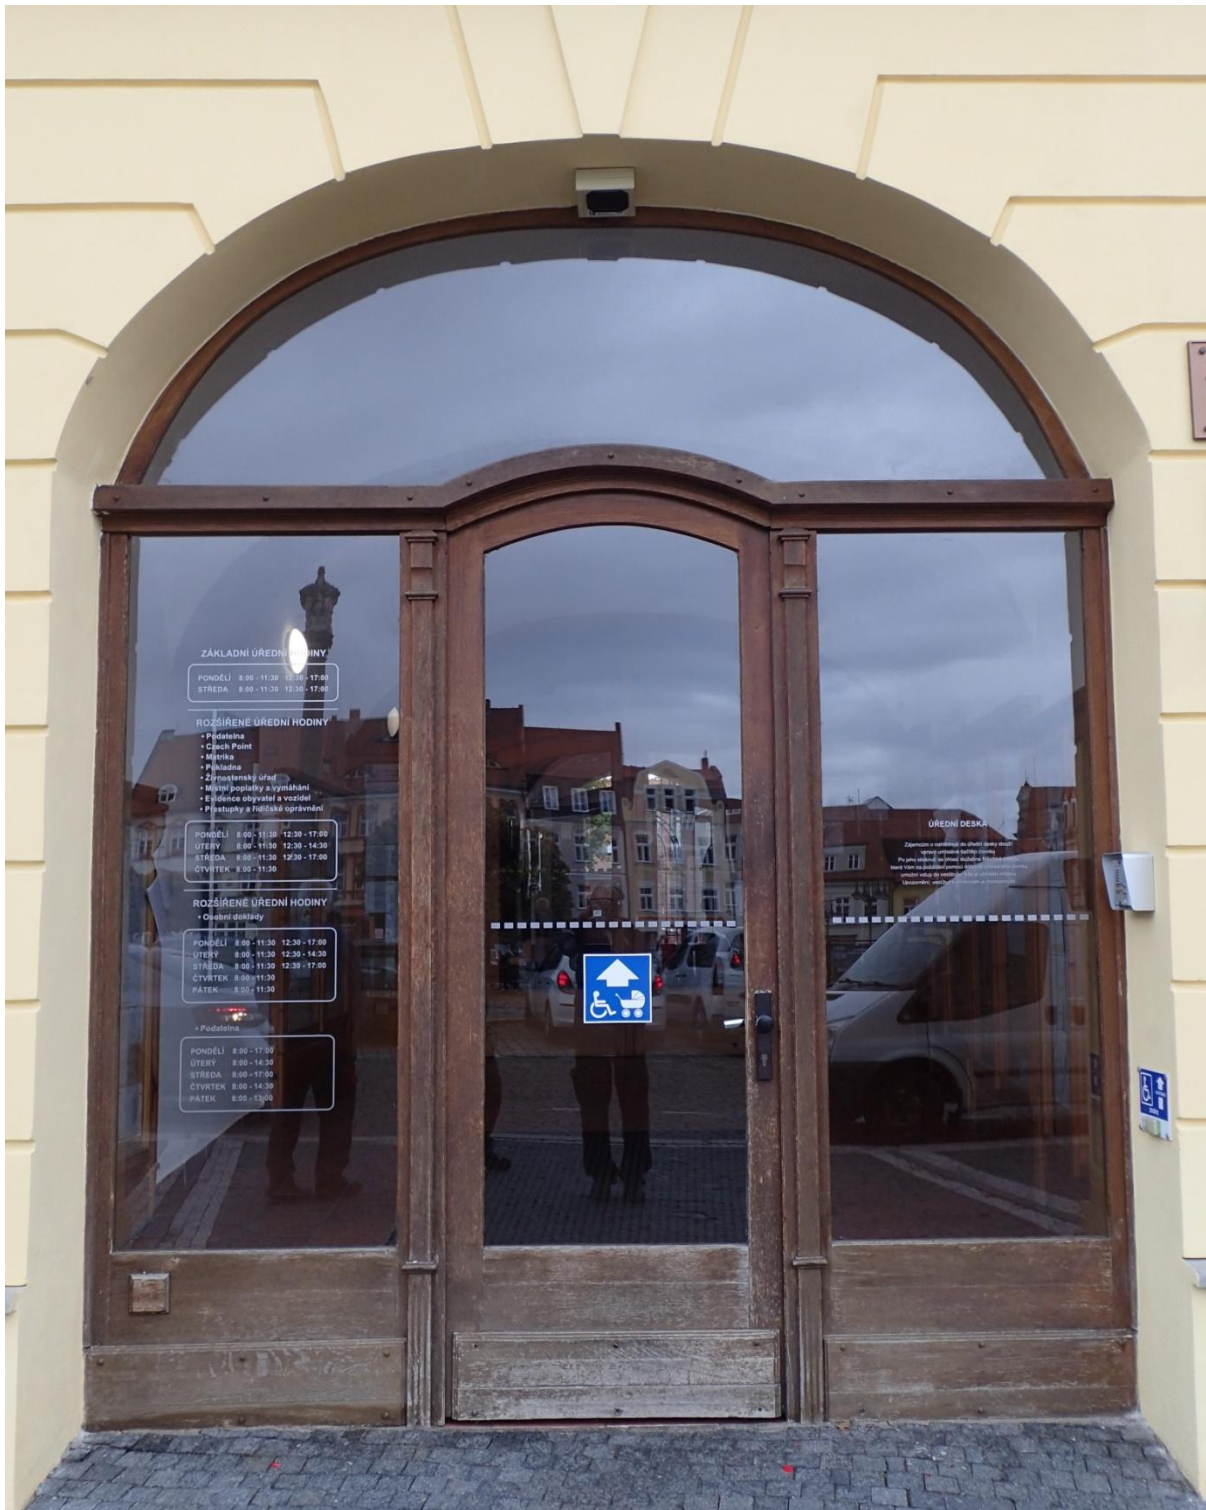
POŠKOZENÍ: Povrchová úprava je na obou stranách shodná, novodobá. Na vnější straně je hnědý nátěr značně dožily. Na vnější straně je řada drobných poškození způsobených dlouhodobých užíváním. Vnitřní strany nevykazují změny v povrchové úpravě a jsou v podstatě nepoškozené. Kování bylo u prohlížených dveří funkční.

Obr. č. 19 Stav při průzkumu – dveře /infocentrum/ 1. NP – vnější strana – celkový pohled
Konstrukčně jsou dveře v pořádku, povrchová úprava je dožilá. Barevná lazura se hlavně ve spodní části uvolňuje a odpadá. Poutec je jednoduše profilovaný. Zasklení je pevné. U okopových desek upevněných vruty jsou vypadané záslepky.

- vytmelit drobná mechanická poškození vhodným tmelem /např. od firmy Clou/ a lehce přebrousit.
- Opravit poškození na dveřích v čp.1/1 i čp.2/2 /doplnit záslepky a opravit okopové prvky/

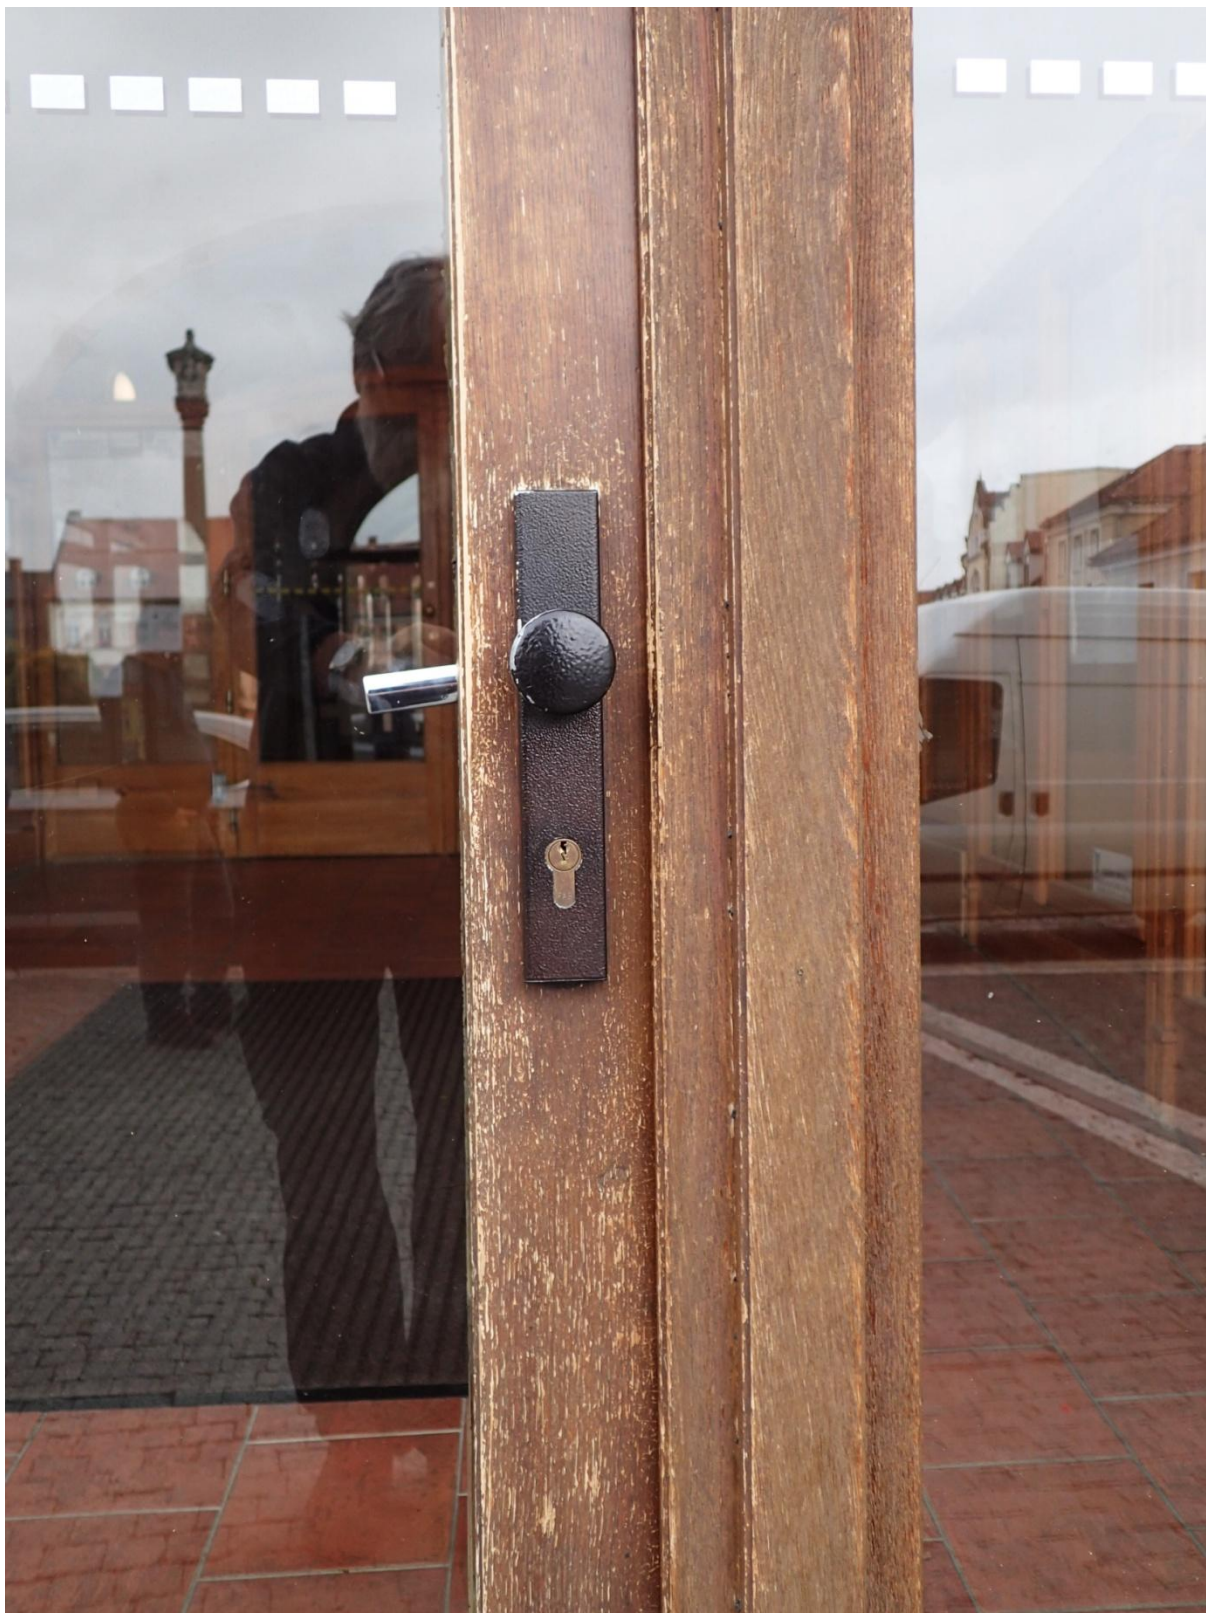
Obr. č. 20 Stav při průzkumu – dveře /infocentrum/ 1. NP – vnější strana – detail
Konstrukčně jsou dveře v pořádku, povrchová úprava je dožilá. Barevná lazura se hlavně ve spodní části uvolňuje a odpadá. Kování je současné a funkční.

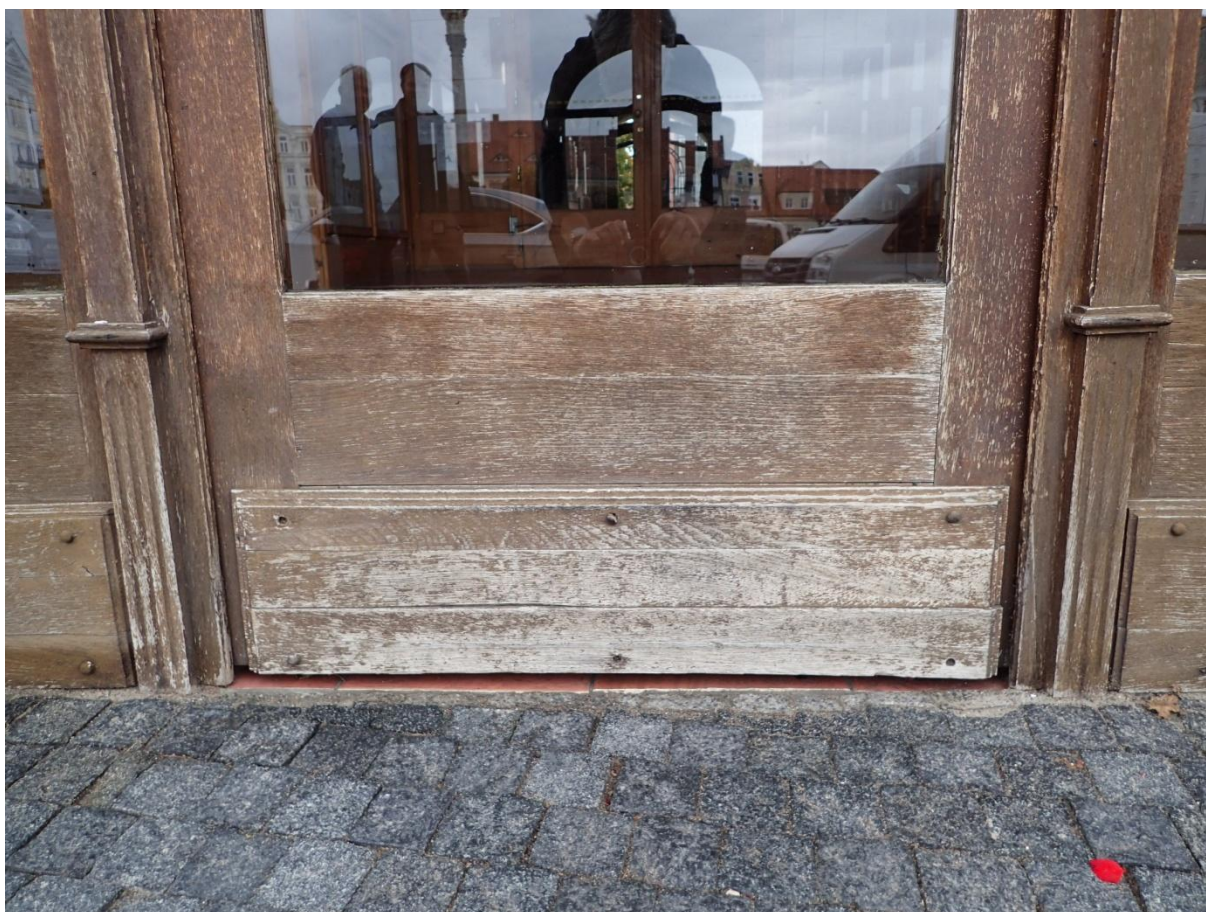
Obr. č. 21 Stav při průzkumu – dveře /infocentrum/ 1. NP – vnější strana – detail
Konstrukčně jsou dveře v pořádku, povrchová úprava je dožilá. Barevná lazura se hlavně ve spodní části uvolňuje a odpadá. U okopových desek jsou narušené lepené spoje a jsou vypadané záslepky vrutů. Lepené spoje bude nutné obnovit a záslepky doplnit. Dožilý nátěr bude nutné celoplošně odstranit, aby bylo po nové povrchové úpravě docíleno jednotné barevnosti.

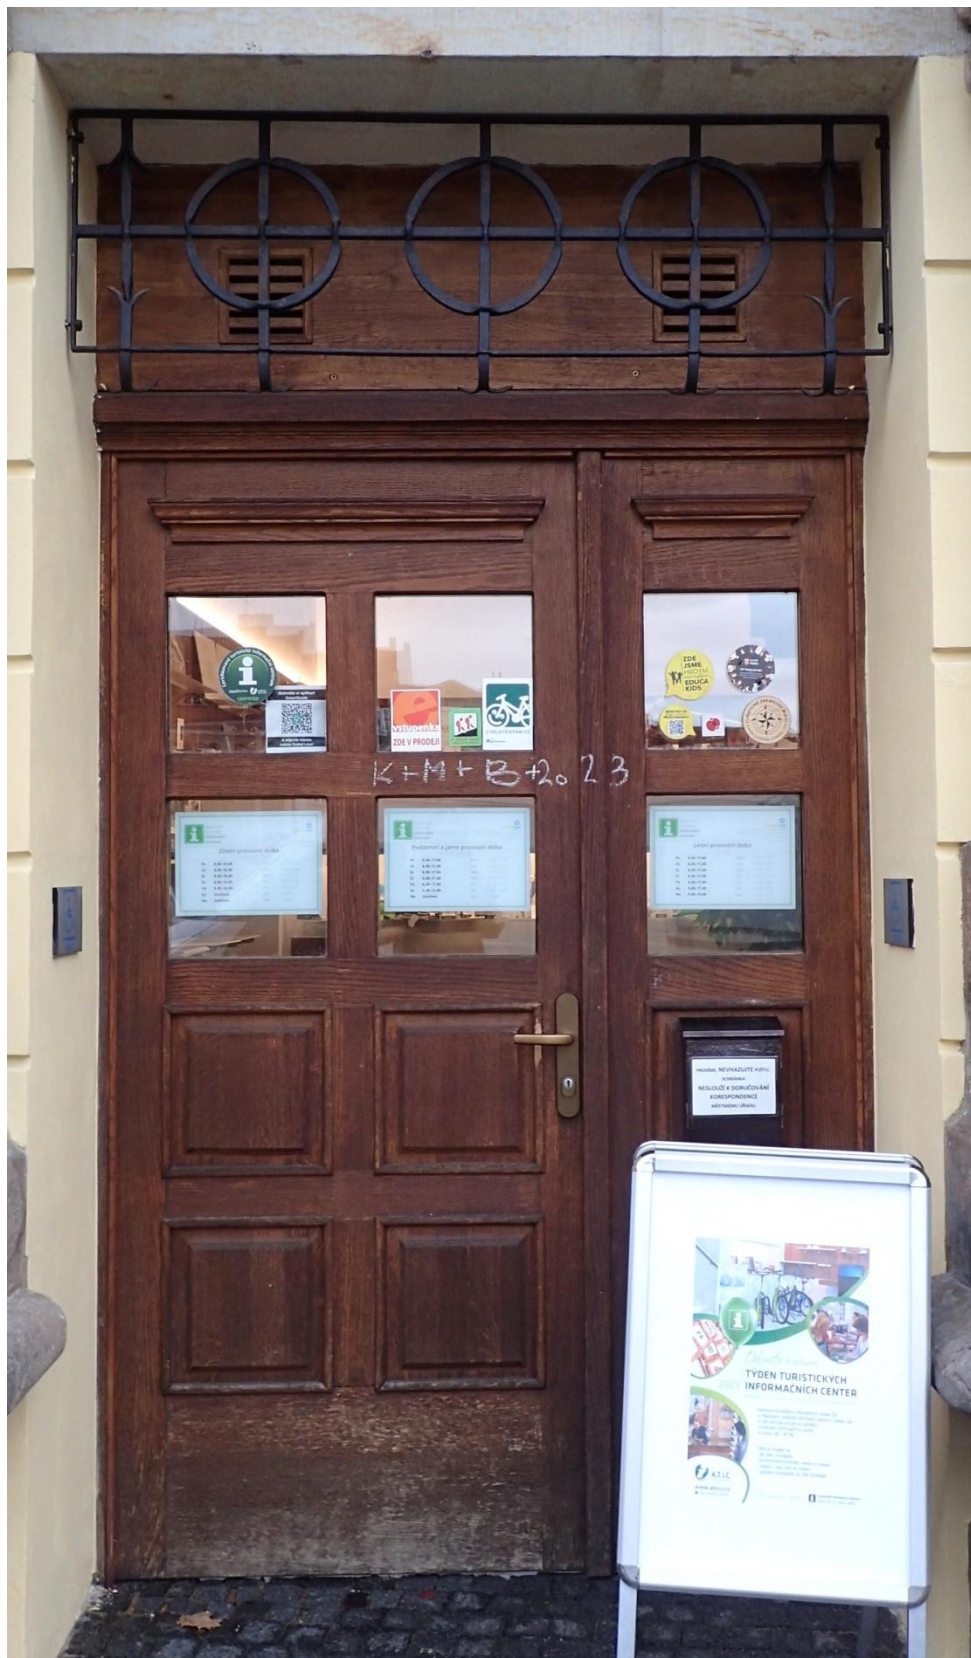
POŠKOZENÍ: Povrchová úprava je na obou stranách shodná, novodobá. Na vnější straně je hnědý nátěr značně dožily. Na vnější straně je řada drobných poškození způsobených dlouhodobých užíváním. Vnitřní strany nevykazují změny v povrchové úpravě a jsou v podstatě nepoškozené. Kování bylo u prohlížených dveří funkční.

Obr. č. 22 Stav při průzkumu – dveře - 1. NP – vnější strana – celkový pohled
Konstrukčně jsou dveře v pořádku, povrchová úprava je dožilá. Barevná lazura se hlavně ve spodní části uvolňuje a odpadá. Poutec je jednoduše profilovaný.

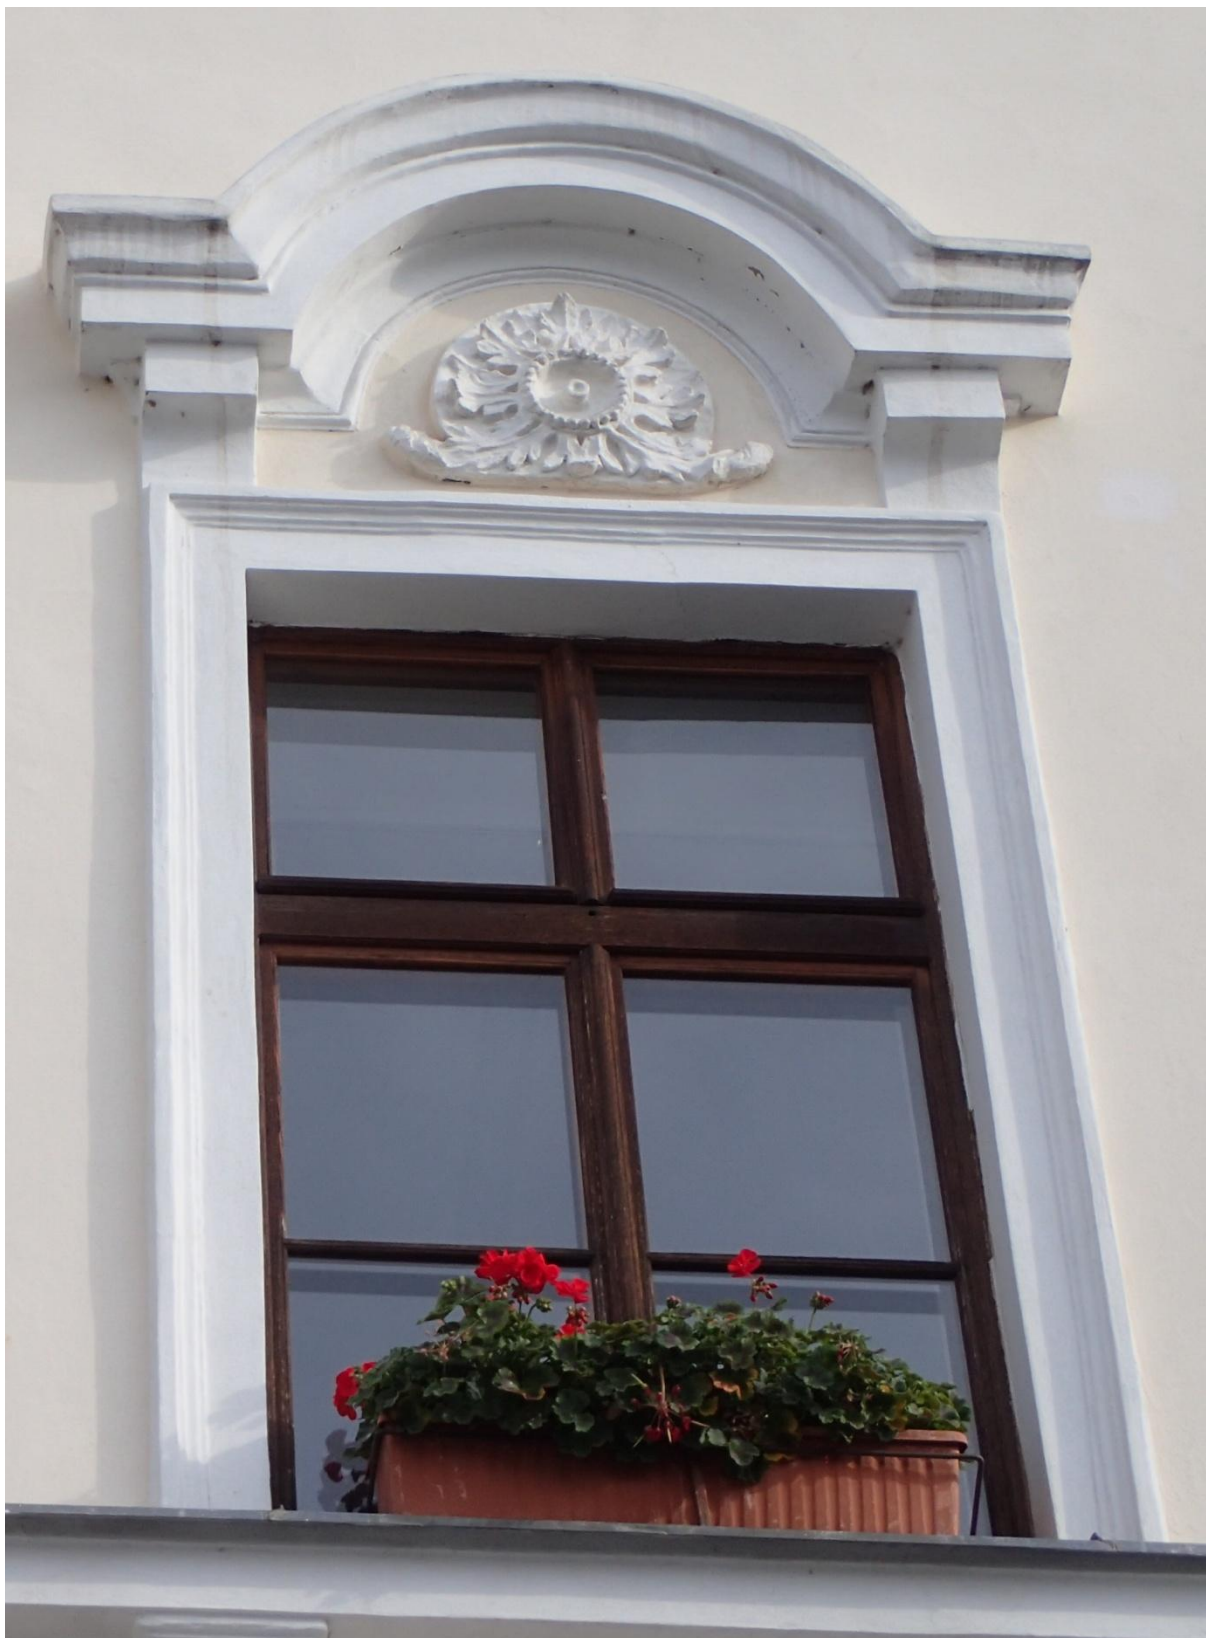
POŠKOZENÍ: Povrchová úprava je na obou stranách novodobá. Na vnější straně je hnědý nátěr značně dožily. Na vnějších stranách křidel je řada drobných poškození způsobených dlouhodobých užíváním. Sklenářský tmel je lokálně odpadlý a uvolněný. Vnitřní strany křidel a rámu vykazují minimální změny v povrchové úpravě. Kování bylo u prohlížených oken funkční.

Obr. č. 23 Stav při průzkumu – okna /infocentrum/ 1. NP – vnější strana – celkový pohled
Konstrukčně jsou okna v pořádku, povrchová úprava je dožilá. Barevný krycí nátěr se hlavně ve spodní části uvolňuje a odpadá. Poutec je plochý bez výzdoby. Zasklení je na sklenářský tmel, který se lokálně uvolňuje a odpadá.

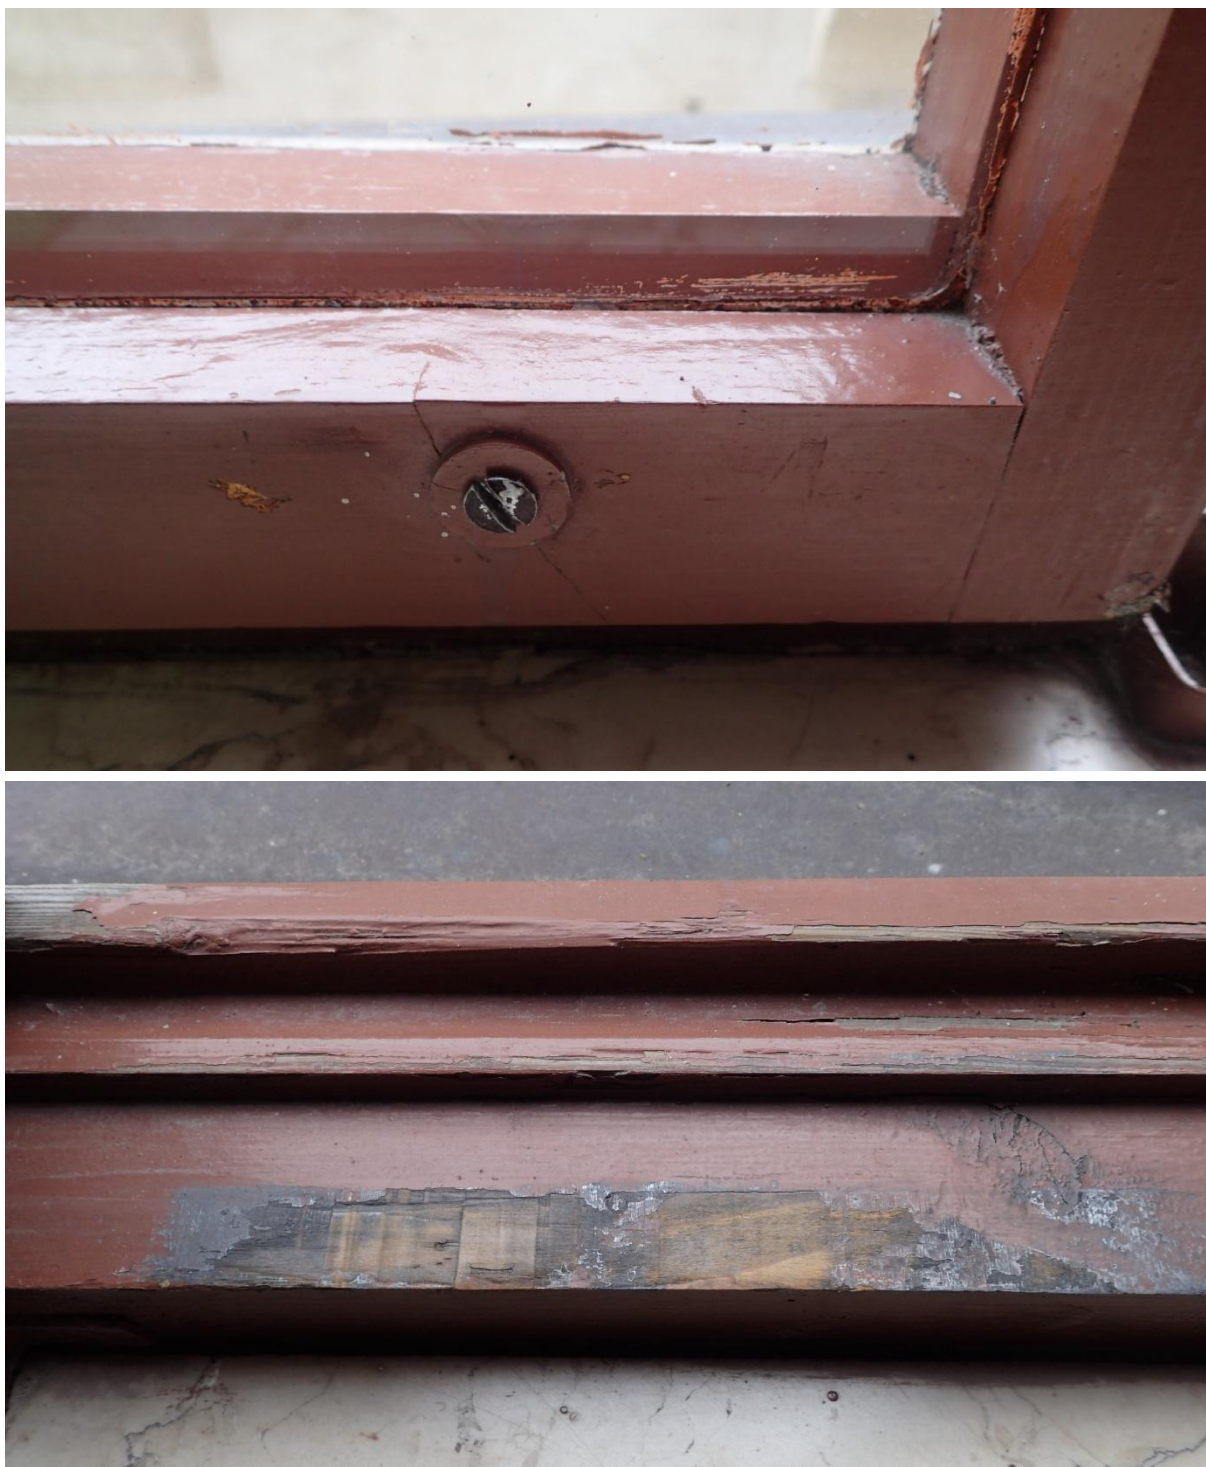
Obr. č. 24+25 Stav při průzkumu – okna /infocentrum/ 1. NP – vnější strana – detail
Zdvojená konstrukce oken není narušená, křídla jsou spojená šrouby s podložkou. Lokálně a ojediněle dřou křídla o rám. Hrany jsou také lokálně poškozené. Barevný nátěr je hlavně ve spodní části popraskaný, částečně nesoudržný a na namáhaných místech často chybí.

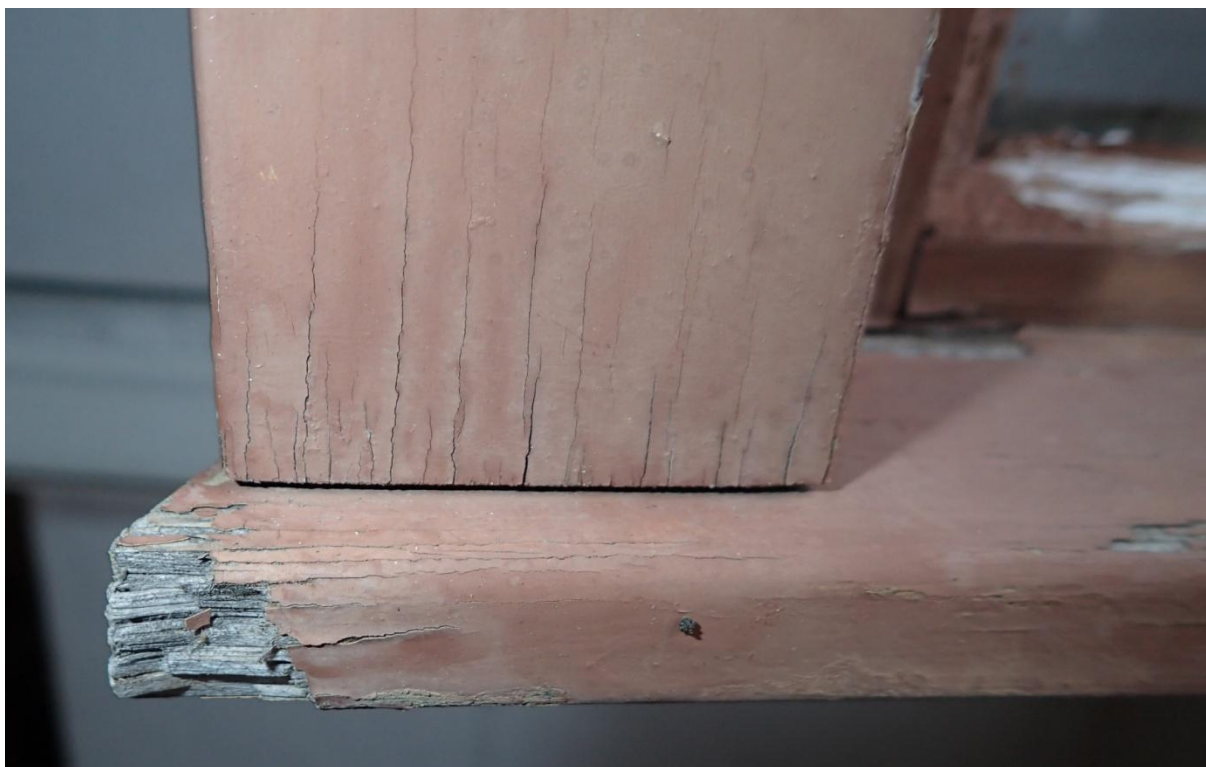
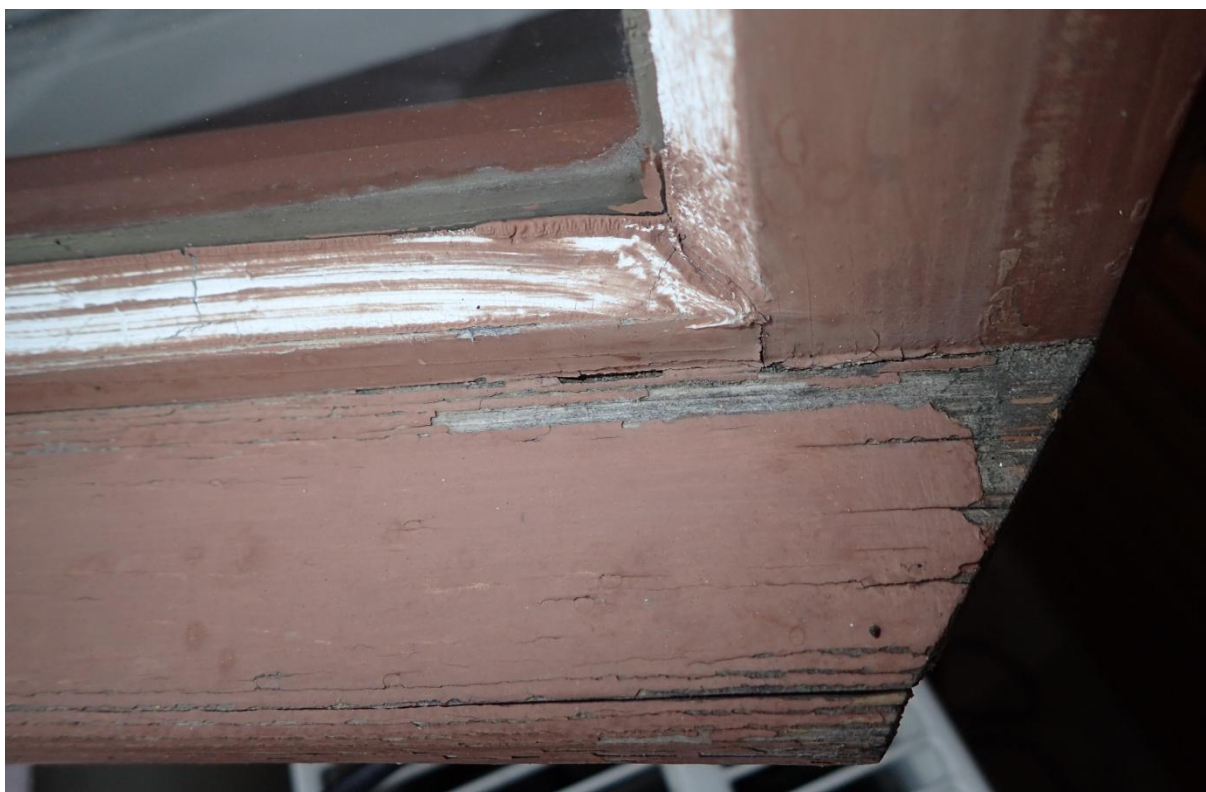
Obr. č. 26+27 Stav při průzkumu – okna /infocentrum/ 1. NP – vnější strana – detail
Barevný nátěr je hlavně ve spodní části popraskaný, částečně nesoudržný a na namáhaných místech často chybí. Nesoudržné vrstvy bude nutné odstranit.

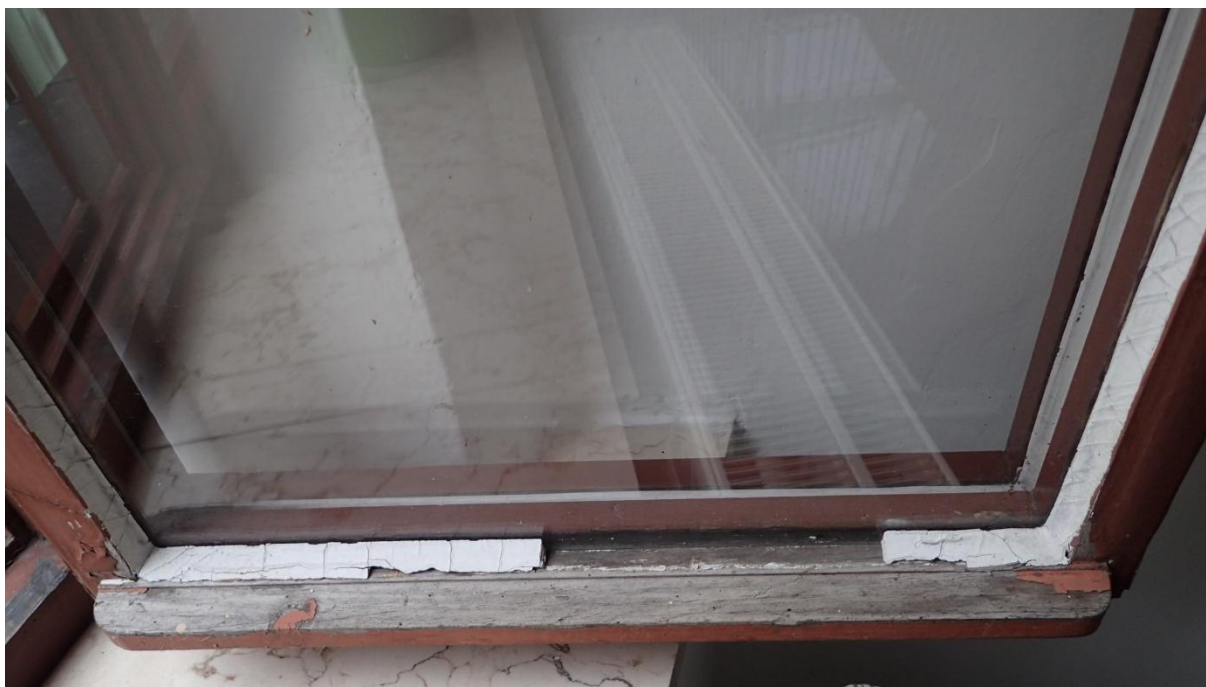
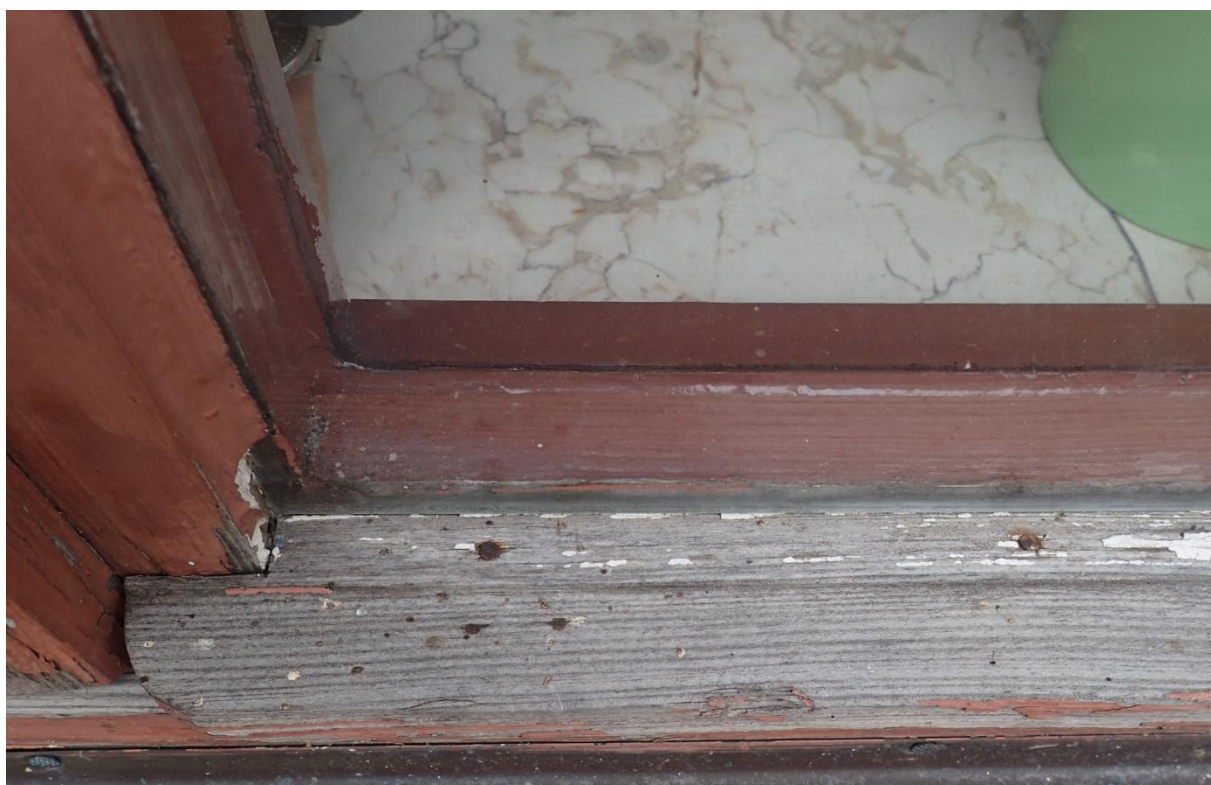
Obr. č. 28+29 Stav při průzkumu – okna /infocentrum/ 1. NP – vnější strana – detail
Barevný nátěr je hlavně ve spodní části popraskaný, částečně nesoudržný a na namáhaných místech často chybí. Nesoudržné vrstvy bude nutné odstranit. Lokálně jsou uvolněné sklenářské tmely, které bude nutné při opravě doplnit.
