ZPRÁVA STATIKA

**Statické posouzení objektu občanské vybavenosti č.p. 231
v ulici Žižkova v České Lípě
na p.p.č. 332 v k.ú. Česká Lípa
pro účely obnovy fasády**

V Mimoni dne 21.3.2024

č. zakázky: 2024-024

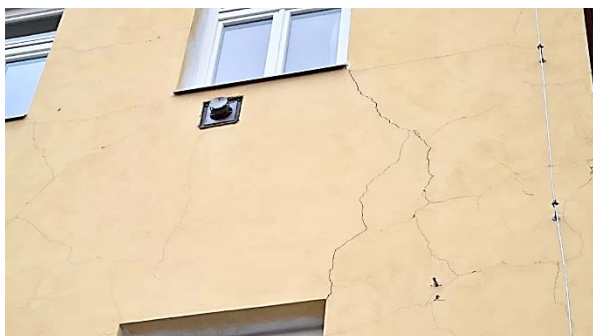
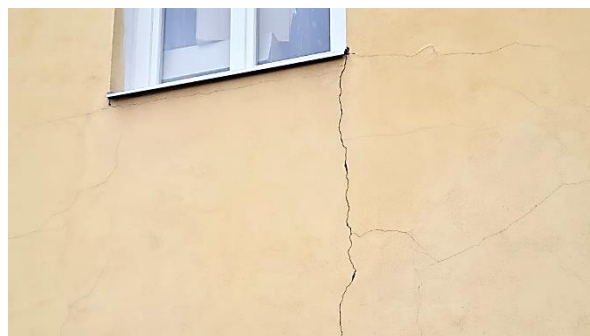
**Obrázek 4, 5 – Pohled od jihovýchodu na stávající objekt občanské vybavenosti č.p. 231
v ulici Žižkova v České Lípě na p.p.č. 332, k.ú. Česká Lípa – viditelné trhliny na fasádě**

Při vizuální prohlídce byly zjištěny existující trhliny ve stávajících svislých konstrukcích z exteriéru a z interiéru. Příčinou vzniku trhlin ve stávajících svislých konstrukcích je existence polotuhých stropních konstrukcí, převážně tvořených stávajícími poddajnými dřevěnými trámovými stropy bez ztužujících věnců v jednotlivých podlažích, kde při působení dopravního zatížení od silničních vozidel na přilehlé místní komunikaci v ulici Žižkova v České Lípě dochází k nadměrným vibracím od průjezdu silničních vozidel, které mají za následek vznik trhlin v omítkách fasády a pravděpodobně i v cihelném zdivu v lokálních místech. Příčina vzniku trhlin může být dále přisuzována existenci prosedavých jílovitých zemin v podloží stavby, ve kterých dochází vlivem kolísání úrovně hladiny podzemní vody následně k cyklickým změnám základových poměrů v podloží stavby a není tak vyloučeno, že čas od času může nastat vznik dodatečných nerovnoměrných sedání a deformací spodní stavby (základů) v lokálních místech, které se v horní stavbě projevují vznikem trhlin.

Malé pasivní trhliny ve zdech o velikosti (délce) pár milimetrů, které vzniknou smršťováním materiálu či vzniknou v místě styku dvou materiálů s rozdílnou teplotní roztažností se opraví s pomocí akrylového tmelu (exteriér), nebo sádry (interiér). Trhlina, která se opravuje, musí být čistá a zbavená prachu a hrubých částic. Připravený našlehaný tmel či sádra se pomocí špachtle vpraví do trhliny tak, aby byla celá trhlina vyplněna. Větší pasivní trhliny ve zdech je vhodné opravovat s použitím ocelového hladítka. Jakmile tmel (sádra) dostatečně zaschne, povrch se přebrousí smirkovým papírem či brusnou houbičkou. Vhodné je aplikovat novou omítku s výztužnou síťovinou – perlinkou (pouze v interiéru nebo po dohodě s památkáři i v exteriéru). Jedná se o pevnou skelnou tkaninu, která eliminuje tvorbu malých trhlin na fasádě.

Velké aktivní trhliny o šířce v řádech milimetrů mohou představovat potencionální riziko a mohou vést i k narušení statiky budovy. V tomto případě se jedná o aktivní trhliny v exponovaných místech při severovýchodním průčelí, jihovýchodním štítu a při jihozápadním průčelí stávajícího objektu občanské vybavenosti. Z těchto důvodů doporučuji provést sanační opatření formou aplikace systému dodatečného ztužení pomocí helikální výztuže v lokálních místech obvodových nosných stěn z exteriéru a z interiéru. V exponovaných místech existujících aktivních trhlin navrhuji stávající objekt občanské vybavenosti staticky zajistit v interiéru pomocí ocelových táhel z ocelových prutů tzv. „helikální“ výztuže $\varnothing 10$ umístěných do vyfrézovaných drážek v rastru á 0,35m v obvodovém a vnitřním nosném zdivu stehovitě po výšce či šířce trhlin dle vzorových schémat uvedených na obrázcích níže. Lokální trhliny budou obecně řádně proškrábnuty, oklepány, vyklínovány, vyplněny expanzní maltou a opraveny reprofilací sanační omítkou přes adhézní můstek. Vzniklé trhliny v obvodovém nosném zdivu budou opraveny stehovitě vlepenou helikální výztuží do předem vyfrézovaných drážek ve stávajících omítkách a zdivu minimálně v rozsahu 1,0m na každou stranu od osy spáry trhliny s reprofilací a vyplněním stávajících trhlin expanzní maltou nebo zálivkovou hmotou. Na závěr bude provedeno zapravení omítek s výztužnou sítí a stěrkami (po dohodě s památkáři).

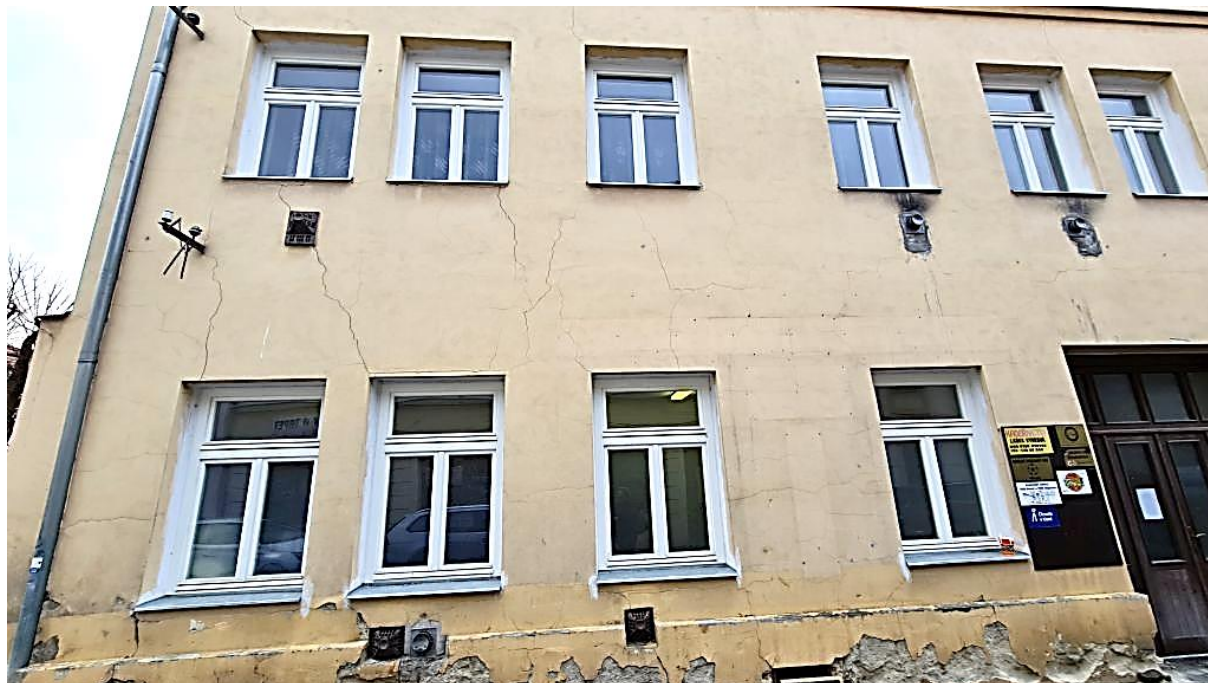
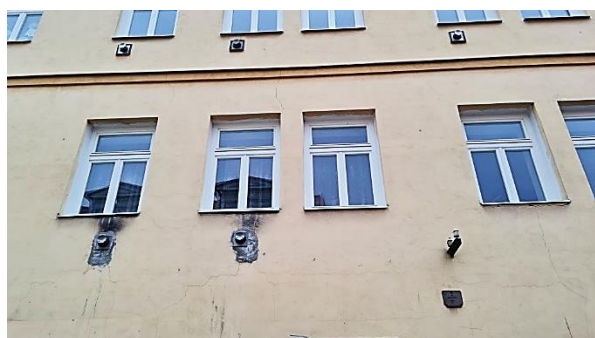
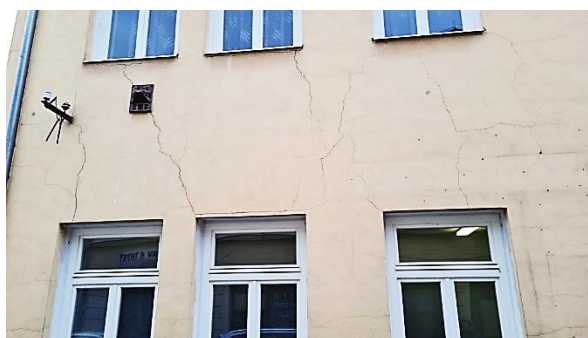
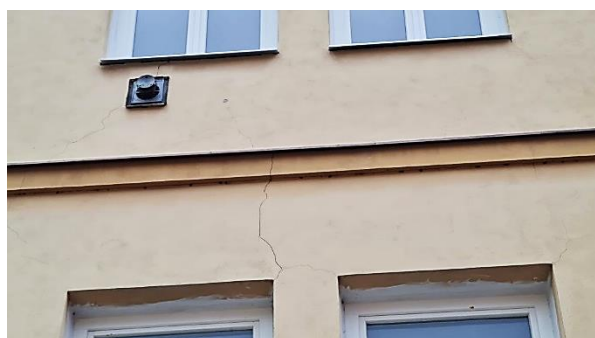
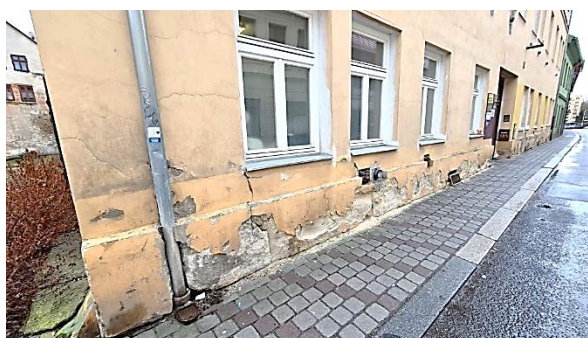
Obrázek 6, 7, 8, 9, 10 – Pohled od severovýchodu na stávající objekt občanské vybavenosti č.p. 231 v ulici Žižkova v České Lípě na p.p.č. 332, k.ú. Česká Lípa – viditelné trhliny na fasádě a zvýšená vlhkost u soklových částí

- Absence nebo dožilost izolace spodní stavby, důkazem je zjištěná zvýšená vlhkost v prostoru suterénu v 1.p.p. a v patách stěn v 1.n.p., kde se nacházejí vlhkostní mapy a rozsáhlé odpadávání omítek z titulu zvýšené vlhkosti, způsobené průsaky již plně absentující nebo dožilé izolace proti zemní vlhkosti.

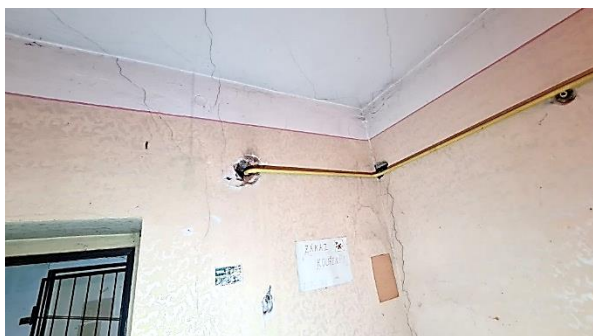
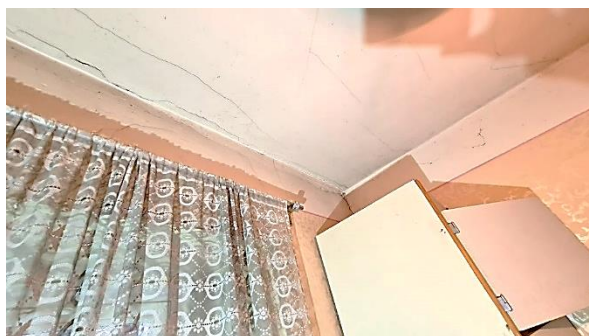
Obrázek 11, 12 – Pohled na interiér kanceláře v 1.n.p. s trhlinami v návaznosti na severovýchodní průčelí stávajícího objektu občanské vybavenosti

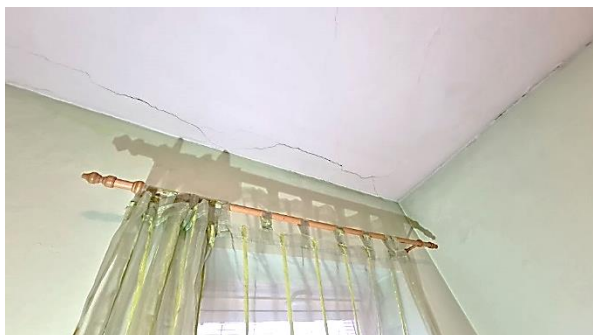
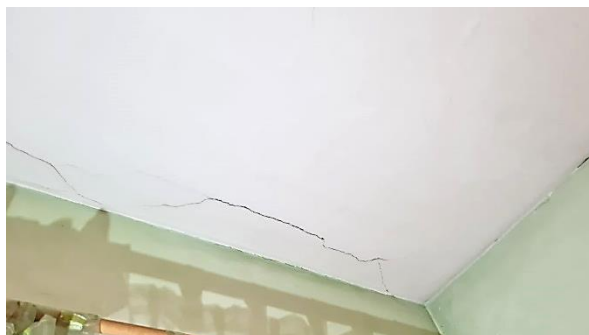
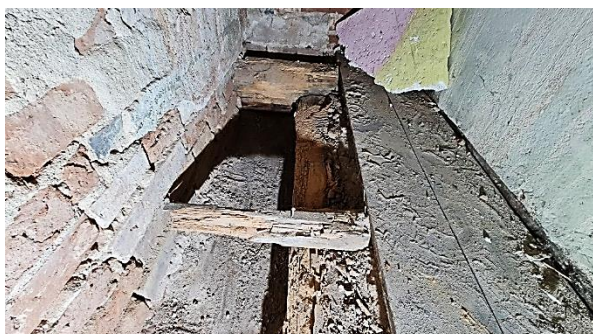
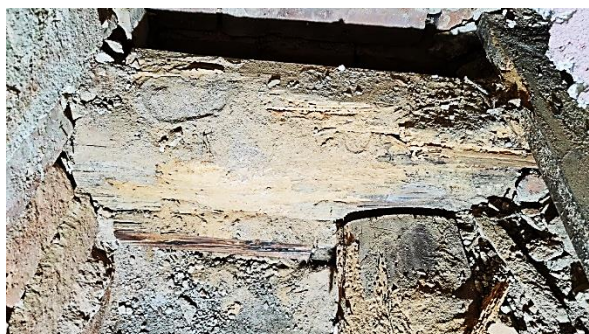
- Omítaný rákosový podhled stropní konstrukce nad 3.n.p. v kanceláři Městské Lesy vykazuje nadměrný průhyb a postupné opadávání stropní omítky z titulu historického dlouhodobého zatékání srážkových vod do interiéru 4.n.p., kde došlo k napadení a oslabení dřeva stávajících dřevěných stropních trámů stropní konstrukce nad 3.n.p. dřevokazným hmyzem.

Obrázek 13, 14, 15, 16 – Pohled na interiér kanceláře Městské lesy ve 3.n.p. s trhlinami a nadměrným průhybem v omítném rákosovém podhledu a pohled nad v interiéru 4.n.p. s napadením a oslabením dřeva stávajících dřevěných stropních trámů dřevokazným hmyzem v návaznosti na jihozápadní průčelí stávajícího objektu občanské vybavenosti

Realizace drobných bouracích prací pro odstranění omítaného rákosového podhledu s trhlinami a nadměrným průhybem nad kanceláří Městské lesy ve 3.n.p., protože vykazuje postupné opadávání stropních omítek. Předpokládá se postupné mechanické odstranění stropních omítek, rákosu a demontáž dřevěného podbití z prken. Po rozkrytí poškozených stávajících dřevěných stropních trámů doporučuji provést podrobnou vizuální kontrolu rozsahu napadení dřeva dřevokaznými škůdci (dřevokazným hmyzem, plísněmi nebo houbami), kde bude přivolán mykolog a statik k návrhu následného statického zajištění. Předpokládá se oslabení a napadení v lokálních místech stávajících dřevěných stropních trámů stávající stropní konstrukce nad 3.n.p., kde historicky dlouhodobě zatékalo. Zesílení zjištěných oslabených stávajících dřevěných stropních trámů bude případně řešeno formou tradičních metod zesilování dřevěných konstrukcí, jako je protézování, nebo příložkování, ideálně pomocí ocelových protéz / příložek. Po provedení zesílení eventuálně poškozených zhlaví stávajících dřevěných stropních trámů ve stávající stropní konstrukci nad 3.n.p. v lokálních místech doporučuji veškeré stávající a nové dřevěné prvky krovu opatřit nátěrem proti dřevokazným škůdcům např. Bochemit QB, nebo Lignofix Super.

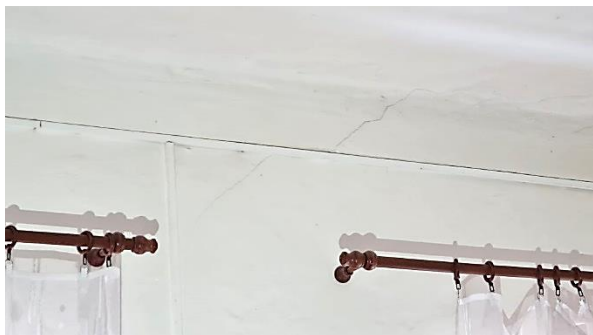
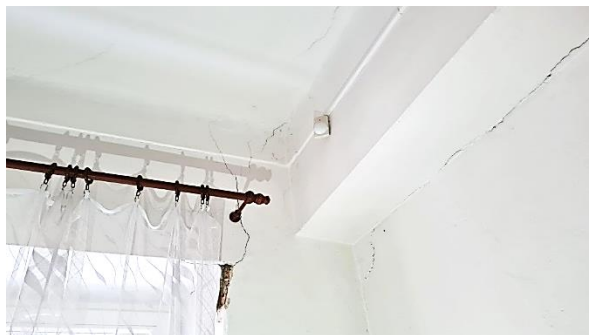
Obrázek 17, 18 – Pohled na interiér kanceláře ve 2.n.p. s trhlinami v návaznosti na severovýchodní průčelí stávajícího objektu občanské vybavenosti

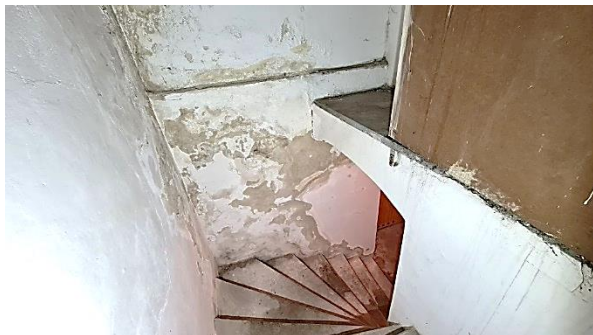
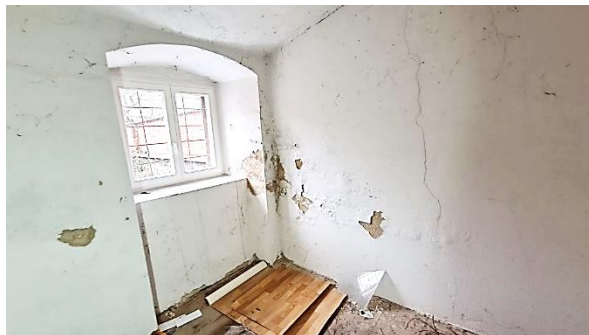
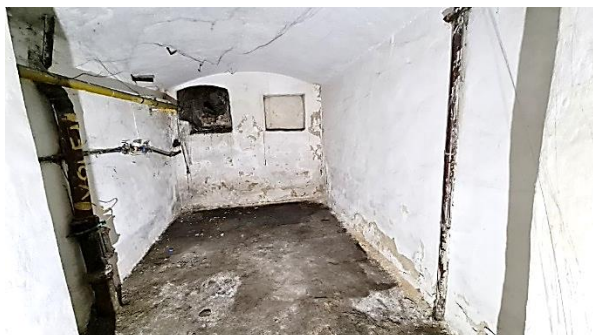
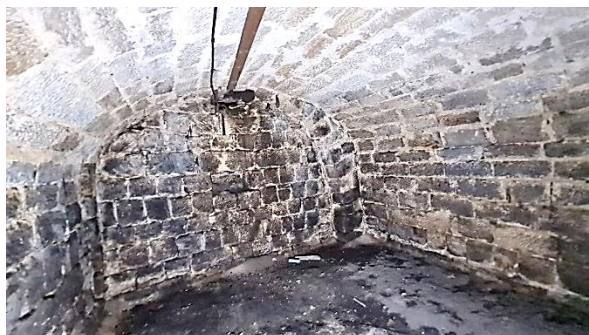
Obrázek 19, 20, 21, 22 – Pohled na interiér prostor v úrovni 1.n.p. až 1.p.p. se zvýšenou vlhkostí svislých konstrukcí stěn vlivem absence nebo dožilosti izolace proti zemní vlhkosti na severovýchodní průčelí stávajícího objektu občanské vybavenosti

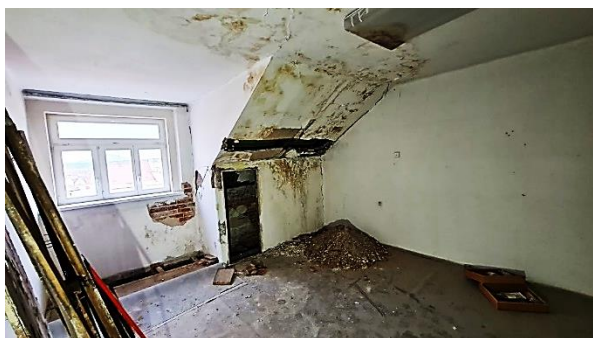
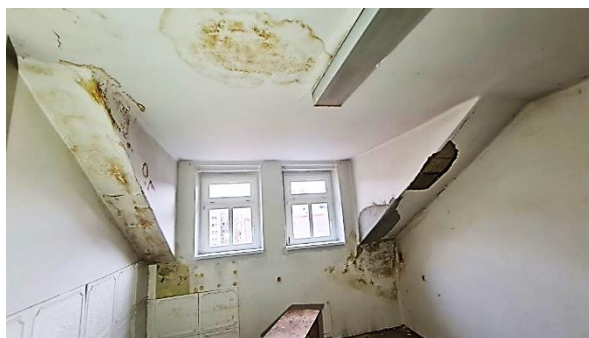
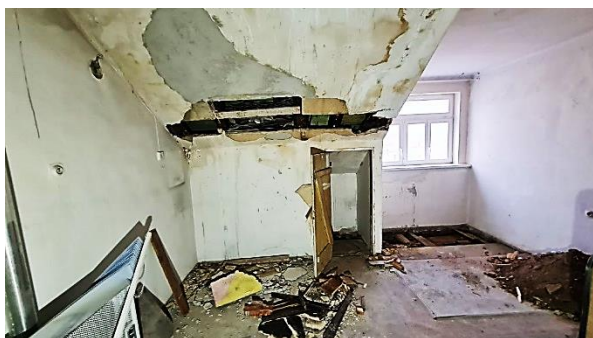
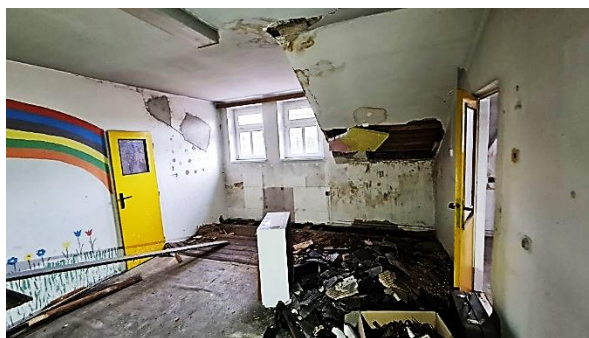
Obrázek 23, 24, 25, 26 – Pohled na interiéru prostor 4.n.p. s viditelnými vodními mapami z titulu historického dlouhodobého zatékání srážkových vod do interiéru 4.n.p. od roku 2011 ve stabilizovaném stavu bez zatékání
