**Statické posouzení objektu ZŠ Sever
ve družině poškozené trhlinami v příčkách
včetně návrhu statického zajištění**

V Mimoně dne 30.10.2018

Č.Zakázky: 2018-068

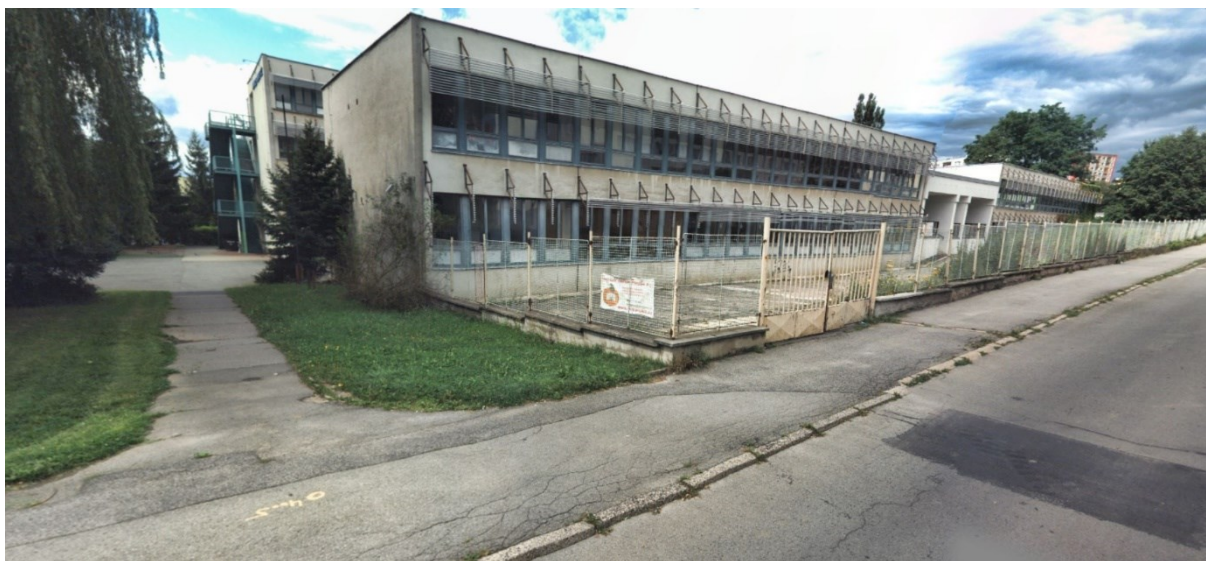
**Obrázek 2 – Pohled na stávající objekt ZŠ Sever – č.p. 2520 v k.ú. Česká Lípa
od jihovýchodu – křídlo družiny**

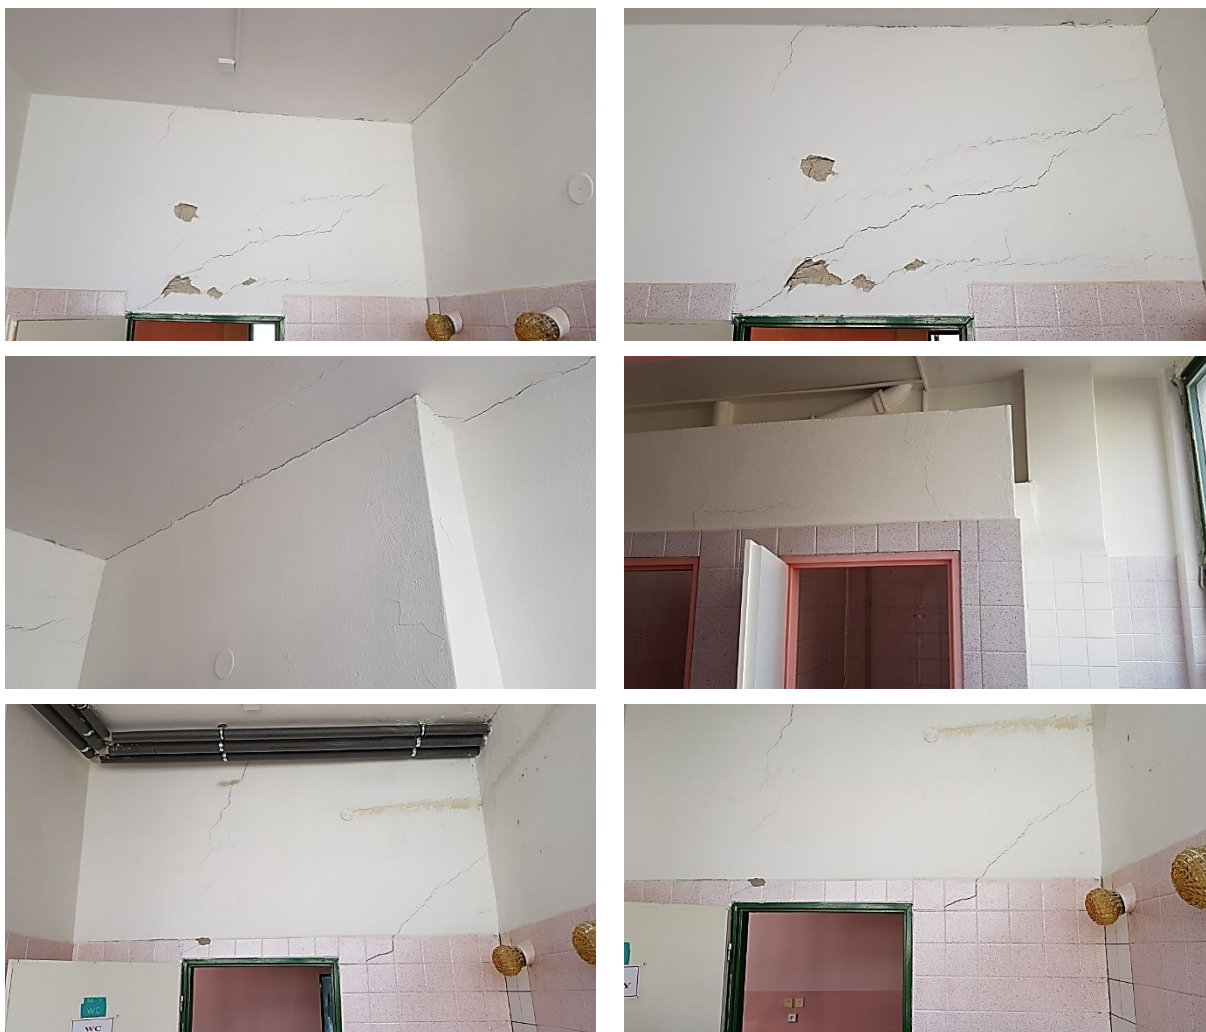
Stávající objekt ZŠ Sever č.p. 2520 v k.ú. Česká Lípa je založen dle známosti dané lokality na stávajícím jílovitém podloží, kdy cyklicky dochází k objemovým změnám zemin při nasycování zemin srážkovou vodou a k následnému vysychání. V letošním letním období roku 2018 bylo extrémní sucho s minimálním množstvím vodních srážek. Došlo tak k extrémnímu vysychání podloží stávajícího objektu ZŠ Sever. Projevy nerovnoměrného sedání základové konstrukce nosného systému budovy je vyloučeno, protože nosný systém budovy nevykazuje žádné viditelné statické poruchy nebo vady. V letošním letním období roku 2018 došlo dle mého názoru k přetvoření a poklesu konstrukce podlahy v 1.n.p. nad terénem a dále k návaznému přetvoření příček v 1.n.p. až 2.n.p., které se projevilo vznikem trhlin v příčkách v jihovýchodním křídle družiny. Vzniklé trhliny byly zjištěny zejména u prostor hygienického zařízení v 1.n.p. a ve 2.n.p., to je při jihozápadní straně jihovýchodního

křídla družiny. Monitoring trhlin nebyl v době vizuální prohlídky k dispozici, proto se má za to, že se jedná o trhliny aktivní. Vychází se při statickém posouzení z provedené vizuální prohlídky dne 30.8.2018.

Obrázek 3, 4, 5, 6, 7, 8 – Pohled na trhliny v hygienických prostorách jihovýchodního křídla družiny při jihozápadní straně

Stávající objekt ZŠ Sever č.p. 2520 v k.ú. Česká Lípa vykazuje statické poruchy projevující se ve formě aktivních trhlin v nenosném výplňovém příčkovém zdivu

Z titulu existence aktivních trhlin v lokálních místech doporučuji stávající objekt ZŠ Sever č.p. 2520 v k.ú. Česká Lípa staticky zajistit v interiéru pomocí ocelových táhel z ocelových prutů tzv. „helikální“ výztuže v nenosném výplňovém příčkovém zdivu v 1.n.p. – 2.n.p. dle přiložených vzorových schémat statického zajištění v závěru zprávy statika. Nově vzniklé aktivní trhliny v nenosném výplňovém příčkovém zdivu v 1.n.p. – 2.n.p. budou opraveny stehovitě vlepenou helikální výztuží do předem vyfrézovaných drážek ve stávajících omítkách a zdivu minimálně v rozsahu 0,5m na každou stranu od osy spáry trhliny s reprofilací. Nově vzniklé aktivní trhliny v nenosném výplňovém příčkovém zdivu v 1.n.p. – 2.n.p. budou dále opraveny vyplněním trhlin expanzní maltou. Lokální trhliny a trhliny v ploše budou obecně řádně proškrábnuty, omítky oklepány. Lokální trhliny budou vyplněny expanzní maltou, opraveny reprofilací sanační omítkou s výztužnou sítí (perlinkou) přes adhézní můstek.

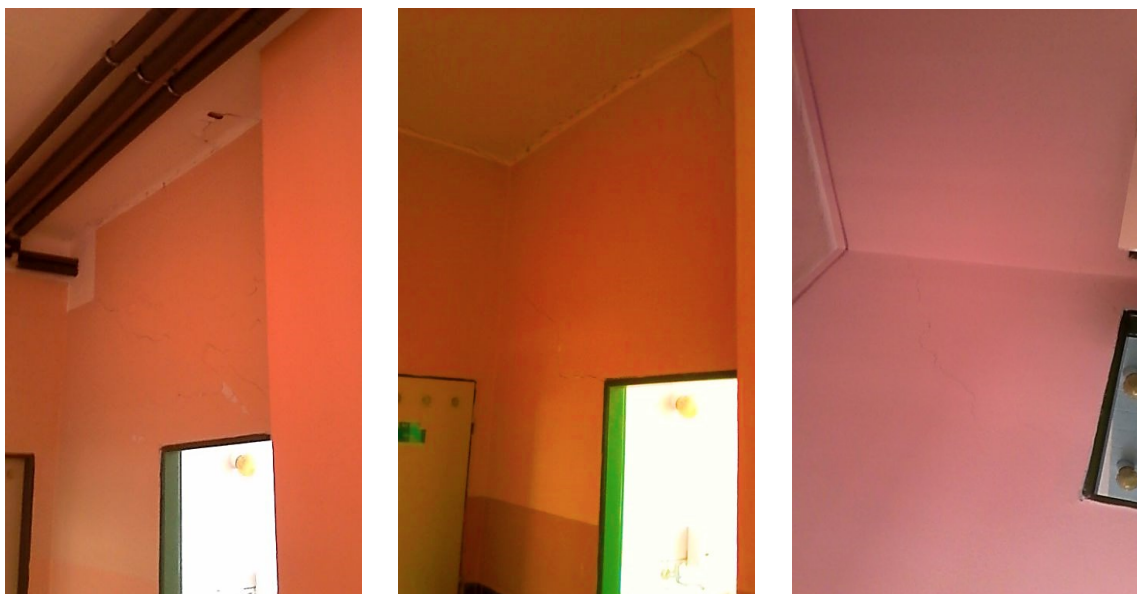
v rozsahu 1.n.p. - 2.n.p. s následným odpadáváním omítek v exponovaných místech. Vychází se z dostupných informací od objednatele, protože monitoring trhlin nebyl prováděn a nebyl tudíž k dispozici jako podklad pro vyhotovení statického posouzení. Má se tedy za to, že se řeší stav aktivních trhlin, které je nutné definitivně staticky zajistit v rámci zabezpečovacích a udržovacích prací. Stávající stav objektu objekt ZŠ Sever je nutné staticky zajistit formou zabezpečovacích a udržovacích prací takovým způsobem, aby nadále nebyla porušována podmínka dostatečné mechanické odolnosti, stability a spolehlivosti stavby. Zabezpečovacími a udržovacími pracemi je nutné dosáhnout výsledku pro zamezení dalšího rozšíření stávajících trhlin ve staticky porušených nenosných konstrukcích aktivními trhlinami aplikací dodatečného ztužujícího systému pomocí vlepené výztuže pro sešití zdiva v lokálních místech trhlin, dále aplikací obnovení poškozených omítek výztužnými sítěmi se sanačními omítkami, dále aplikací krycích lišt v místě přechodů mezi svislými konstrukcemi nenosného výplňového příčkového zdiva a vodorovnými stropními konstrukcemi v 1.n.p. a ve 2.n.p..

Obrázek 9, 10, 11 – Pohled na trhliny v prostorách chodby jihovýchodního křídla družiny při jihozápadní straně

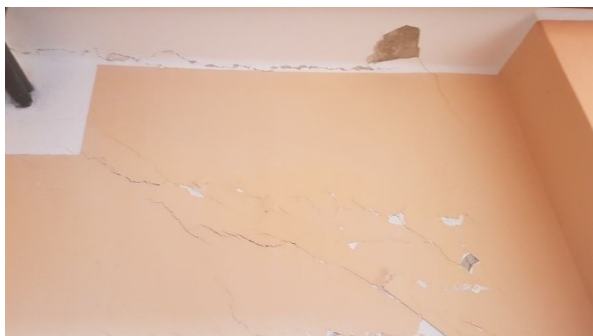
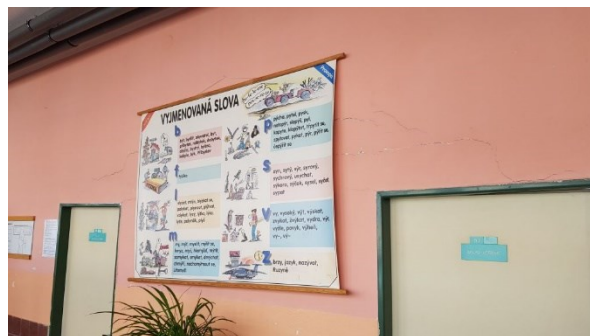
Obrázek 12, 13 – Pohled na trhliny v prostorách chodby jihovýchodního křídla družiny při jihozápadní straně
