ODBORNÉ POSOUZENÍ STÁVAJÍCÍHO STAVU A ZÁKLADNÍ NÁVRH REKONSTRUKCE

Oprava atletického areálu a fotbalového hřiště na Městském stadionu u Ploučnice v ČESKÉ LÍPĚ“

SO 01 Atletický stadion
SO 02 Fotbalové hřiště
SO 03 Automatická závlaha

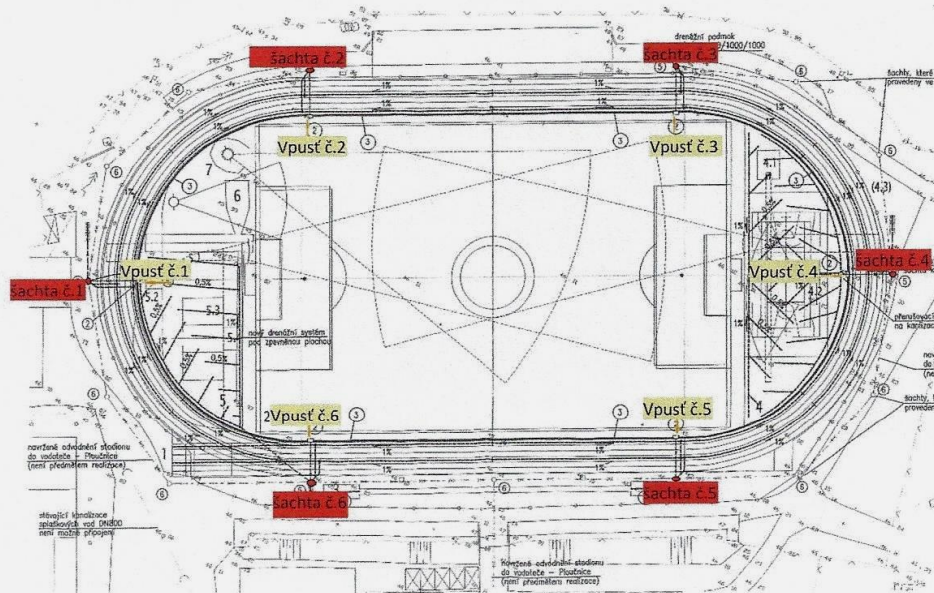
ČESKÁ LÍPA – SPORTOVNÍ AREÁL 1/500

- profil drenážní trouby: DN 80
- průchodnost: do 10metrů - 80%, před vyústěním do odtokové šachty se nepodařilo prorazit nástrčnou kamerou celý profil trouby.
- odtok dešťových srážek: do šachty č.1, zkouška vodou - odtéká

- profil drenážní trouby: DN 80
- průchodnost: 0%
- odtok dešťových srážek: šachta č.2 nenalezena, zkouška vodou – neodtéká

- profil drenážní trouby DN 80
- průchodnost do 9,5metru - 90%
- odtok dešťových srážek: do šachty č.3, zkouška vodou – odtéká

- profil drenážní trouby DN 80
- průchodnost: do 10metrů - 80%, dále nebylo možné kameru prostrčit
- odtok dešťových srážek: šachta č.4 nenalezena, trouba z 80% zatopena, zkouška vodou neprůkazná

- profil drenážní trouby: DN 80
- průchodnost do 11,5metru – 80%, dále nebylo možné kameru prostrčit
- odtok dešťových srážek: šachta č.5 nenalezena, trouba z 50% zatopena, zkouška vodou neprůkazná

- profil drenážní trouby DN 80
- průchodnost do 6 metrů – 40%, dále nabylo možno kameru prostrčit
- odtok dešťových srážek: šachta č.6 nenalezena, trouba z 60% zatopena, zkouška vodou neprůkazná

- Drenážní vpusti nevykazují známky poškození, jsou tedy funkční.
- Napojení na odtokové šachty drenážní troubou o DN 80, vykazuje v souhrnu mnoho závad. , neprůchodnost, v některých místech zborcení profilu trouby, spád jednotlivých trub osciluje v nepřijatelné odchylce, zakrytí odtokových šachet zámkovou dlažbou/asfaltem (není možná kontrola/čištění).

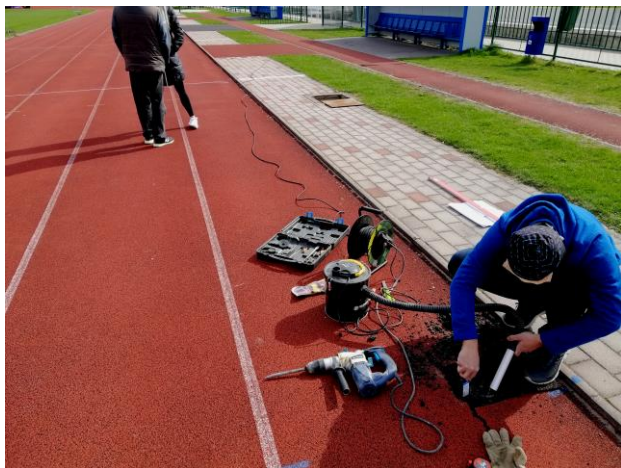
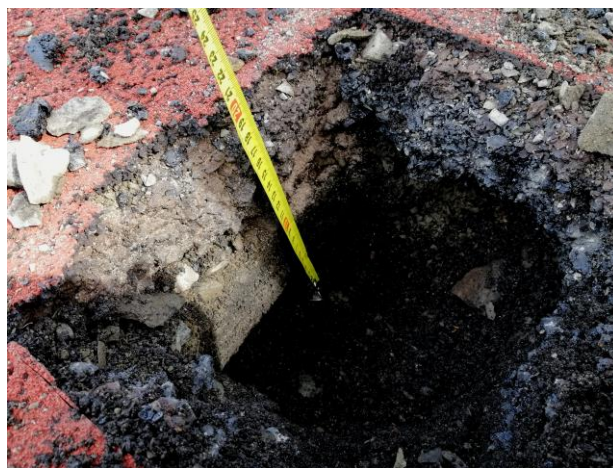
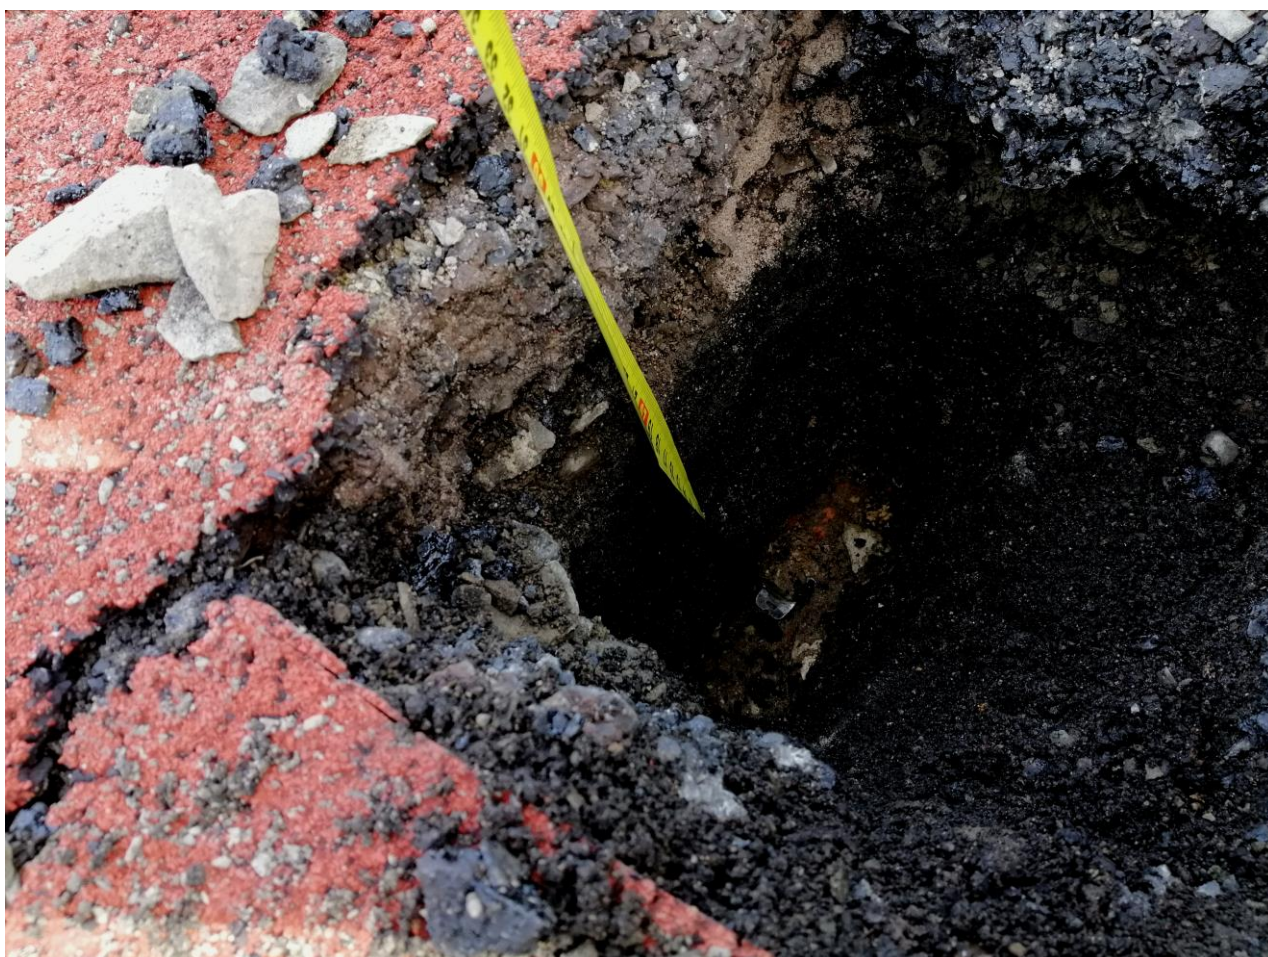
Sonda S1 - okraj běžecké rovinky – 6dráha u bet.obrubníku

Umělý tartanový povrch 13mm
Drenážní dvouvrstvý asfalt 30+30mm
Štěrkodrt' fr.0-32mm

CELKEM cca 12cm

ŠKVÁRA
PŮVODNÍ TERÉN SE STAVEBNÍ SUTÍ

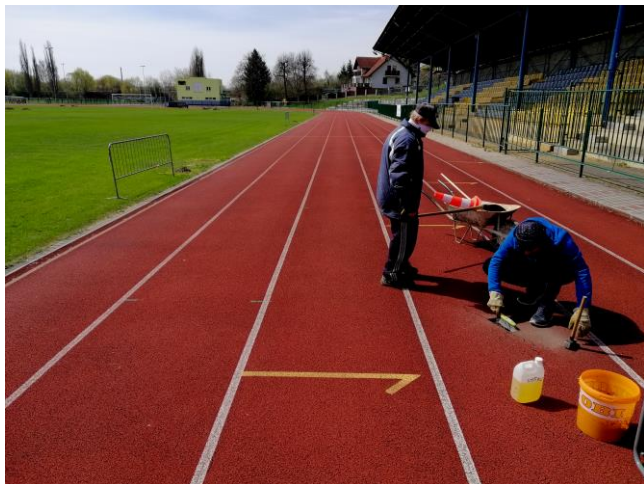
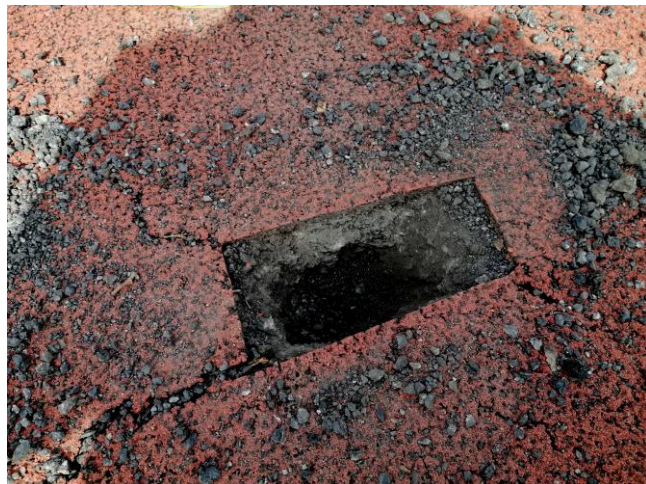
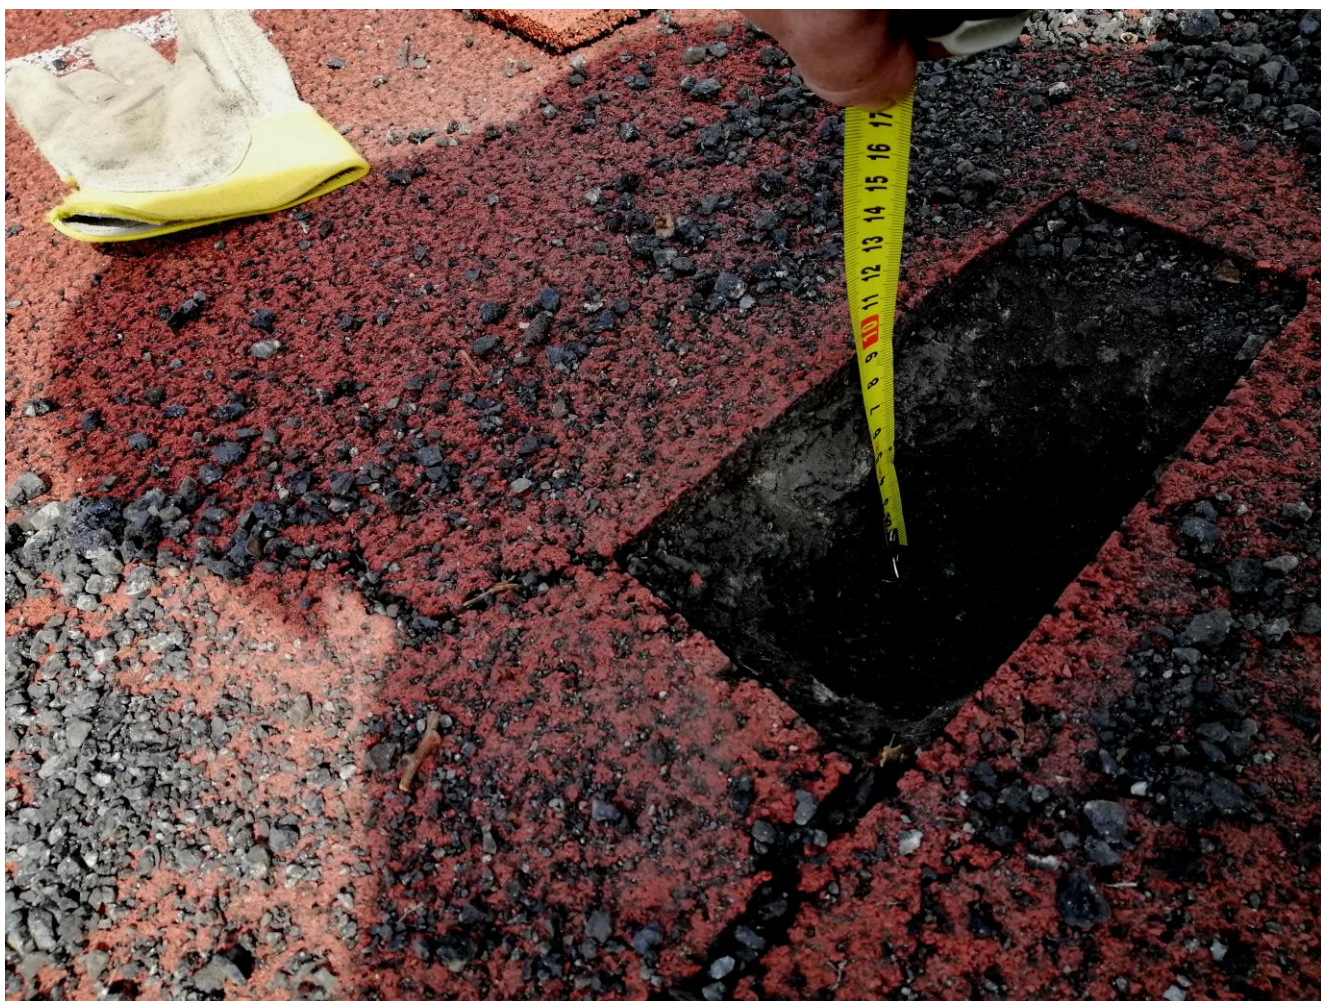
Sonda S2 – střed resp.4dráha v ovále v prostoru vyvýšení – prostor drenáže

Umělý tartanový povrch 13mm

Drenážní dvouvrstvý asfalt 30+30mm

Štěrkodrt' fr.0-32mm

CELKEM cca 12cm

Zásypový materiál drenáže
