Statické posouzení vnějšího předloženého schodiště  
stávajícího objektu ZŠ Sever v České Lípě

## **Zápis statika**

z provedené kontrolní prohlídky vnějšího předloženého schodiště  
stávajícího objektu ZŠ Sever v České Lípě

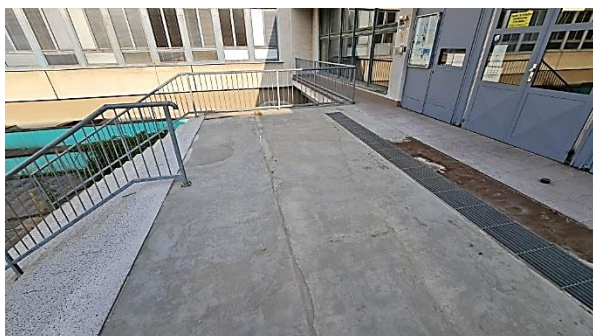
- Stávající dilatační spára stávající železobetonové podesty se sestává bez dilatačního profilu a bez zajištění proti zatékání srážkové vody do dilatační spáry.

**Obrázek 3 – Pohled na dilatační spáru na podestě**

- Návrh opatření => Stávající dilatační spáru stávající železobetonové podesty doporučuji konstrukčně upravit pomocí osazení výrobku dilatačního profilu se zabezpečením proti zatékání srážkové vody do dilatační spáry pomocí jednoduchého těsnění spáry.

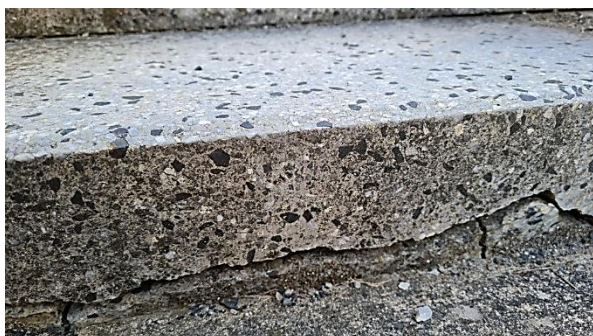
- Stávající betonové stupně schodišťových prefabrikátů v 1.řadě nad stávající zpevněnou plochou dvora vykazují porušení struktury podélnými trhlinami v lokálních místech.

**Obrázek 5 – Pohled na poškozený bet. stupeň**

- Návrh opatření => Porušené části stávajících betonových stupňů doporučuji mechanicky odstranit a nahradit umělým kamenem nebo betonem včetně provedení zatěsnění spáry trvale pružným tmelem / zálivkou pro vnější prostředí v místě napojení na stávající zpevněnou plochu dvora.

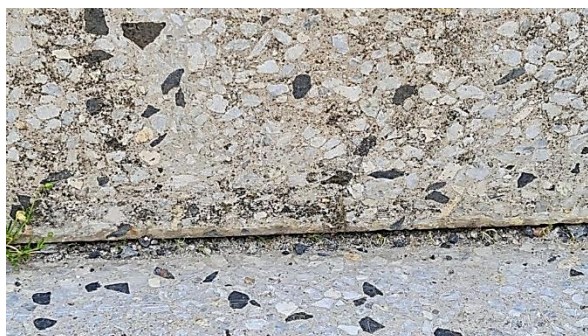
- Stávající betonové stupně schodišťových prefabrikátů v místě vzájemného napojení jednotlivých řad schodišťových stupňů vykazují mezery, kde dochází k rozsáhlému zatékání srážkové vody a při změně teplot následně k rozsáhlé degradaci betonových loží pod jednotlivými schodišťovými prefabrikáty na

stávajících železobetonových prefabrikovaných schodnicích a stávajících obvodových zděných stěnách. Stávající betonové stupně schodišťových prefabrikátů vykazují drobné posuny poloh z titulu degradace betonových loží pod jednotlivými schodišťovými prefabrikáty.

**Obrázek 6 – Pohled na mezeru mezi bet. stupni**

- Návrh opatření => Existující mezery v místě vzájemného napojení jednotlivých řad betonových stupňů schodišťových prefabrikátů doporučuji zajistit proti zatékání srážkovou vodou provedením zatěsnění spár trvale pružným tmelem / zálivkou pro vnější prostředí.

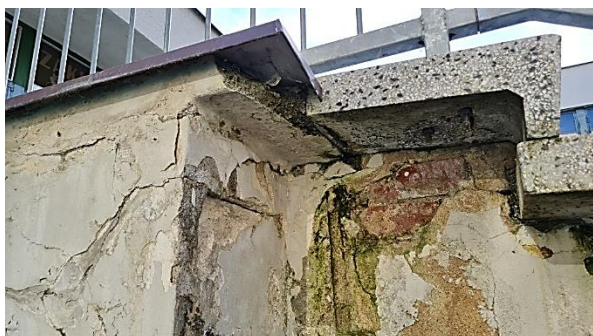
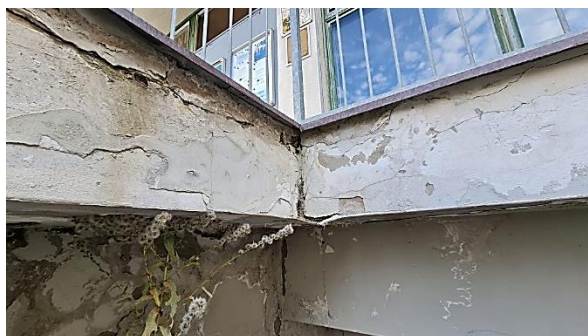
- Stávající betonové povrchy a omítky nosné konstrukce vnějšího předloženého schodiště a zděných stěn jsou dožilé jsou poškozené od průsaků a zatékání

srážkovou vodou, dále od zvýšené vlhkosti vlivem vztlínání zemní vlhkosti z podloží. Stávající betonové povrchy jsou poškozeny korozí betonu a výztuže, stávající omítky jsou nepřilnavé k podkladnímu povrchu.

**Obrázek 7, 8 – Pohled na korozi betonu a výztuže a dožilé omítky zděných stěn**

- Návrh výhledových opatření => Pro eliminaci budoucích poškození vlivem průsaků a zatékání srážkovou vodou při další generální opravě vnějšího předloženého schodiště doporučuji provést nové klempířské konstrukce, které spolehlivě svedou srážkovou vodu, aniž by docházelo k zatékání do nosné konstrukce vnějšího předloženého schodiště a zděných stěn. Dále doporučuji stávající betonové povrchy mechanicky očistit, oklepat od nepřilnavých částí vlivem koroze betonu a výztuže, s aplikací sanačních materiálů pro betonové konstrukce, tj. s aplikací adhezního spojovacího můstku, sanační omítky se zakončením vrchním sjednocujícím hydrofobním nátěrem. Dále doporučuji stávající dožilé omítky zděných stěn mechanicky odstranit osekáním s náhradou za vhodné sanační omítky, vhodné do zděných konstrukcí s existující zemní vlhkostí nebo s náhradou za nové exteriérové předstěny z cementotřískových desek na nosný kovový rošt, dále kotvený do stávajících železobetonových konstrukcí a zděných stěn.

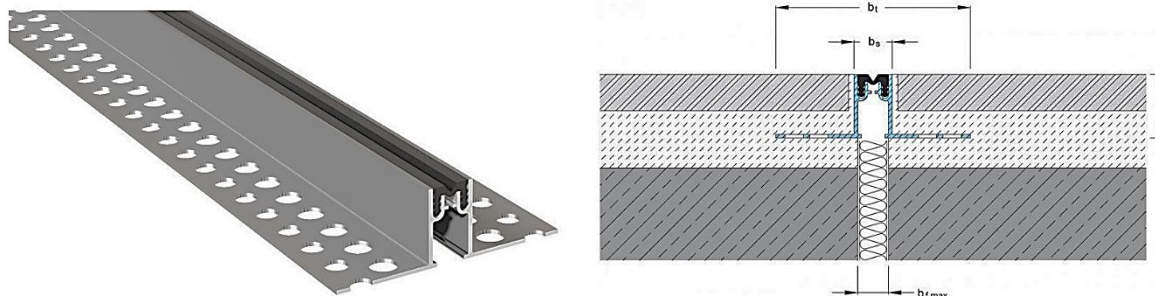
Obrázek 9, 10 – Vzorové detaily dilatačního profilu se zabezpečením  
proti zatékání srážkové vody do dilatační spáry pomocí jednoduchého těsnění spáry
