## Sloup Nejsvětější Trojice Česká Lípa

Popis nálezového stavu vychází z běžné prohlídky dne 30. června 2023. Sloup Nejsvětější Trojice je dochován v intaktním stavu. Statika díla nejeví známky narušení. Vzhledem k pravidelné údržbě nevykazuje sloup závažná poškození havarijního charakteru ani významný úbytek povrchu a autorského rukopisu.

#### VII. Koncepce restaurátorského zásahu

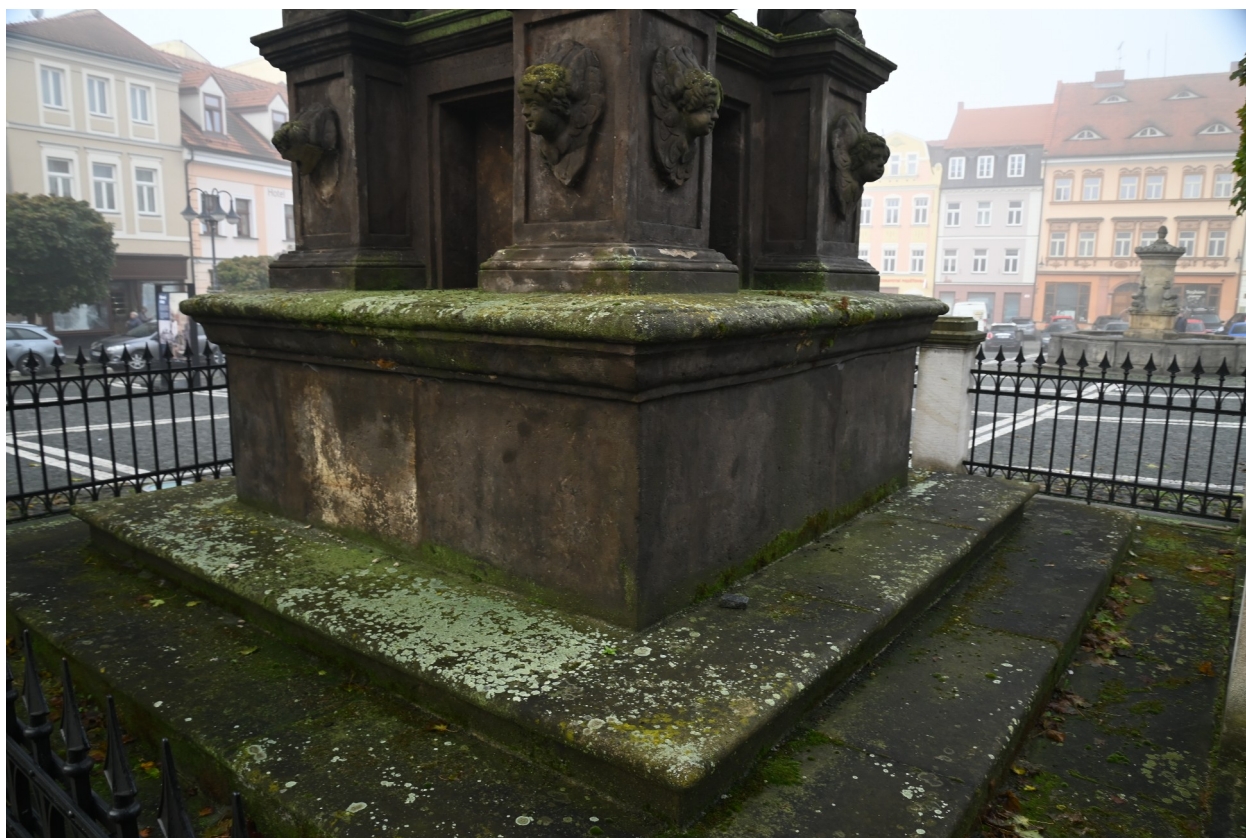
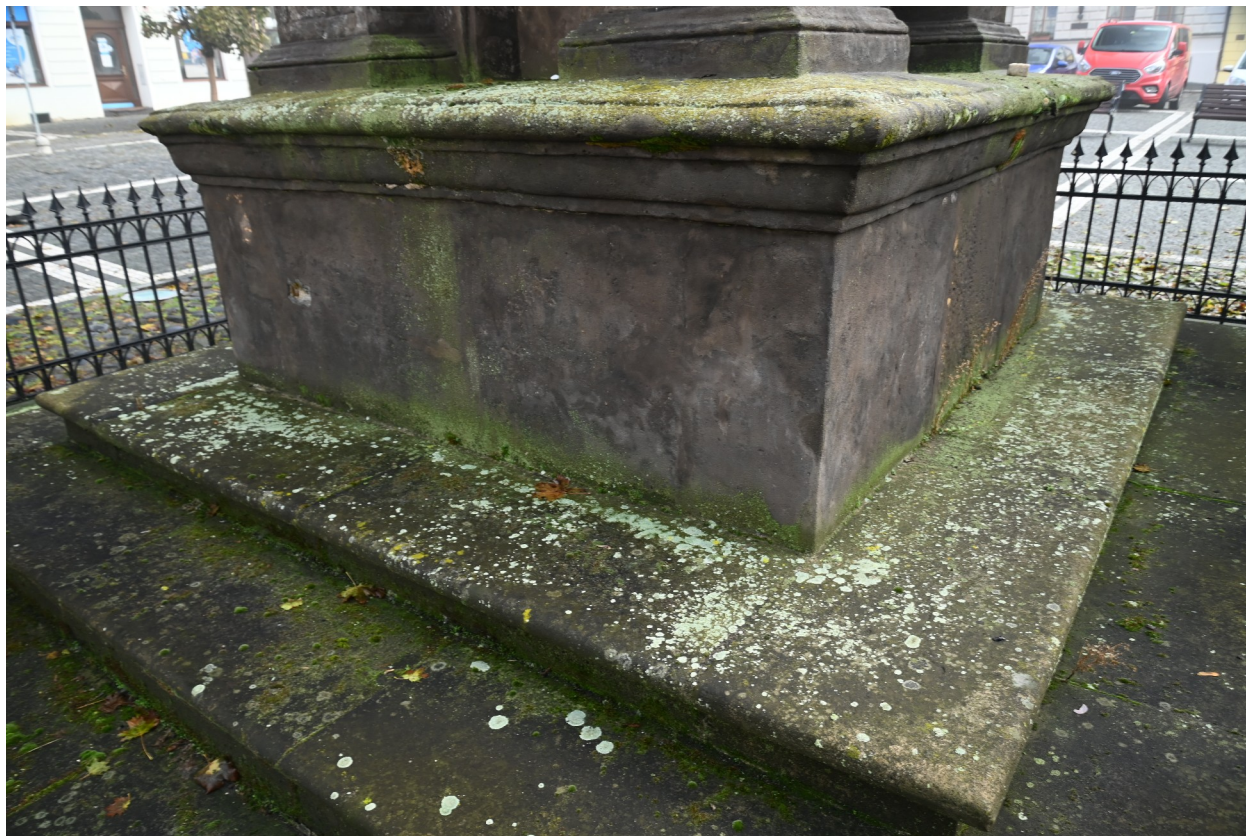
Ohrazení sloupu s pilíři oplocení a podnoží provedené v roce 2013 je dochováno bez výrazných mechanických poškození. Veškeré spárování z vápenných malt je u konce životnosti a nahrazováno vegetativními usazeninami včetně usazování vyšších rostlin. Horní plochy podnože a hlavic pilířů přímo vystavené srážkové vodě jsou silně převrstveny biologickým napadením zelenými řasami, mechy, lišejníky. Svislé plochy podnože při dlažbě včetně vyrovnávacího plného stupně na jižní a západní straně půdorysu objektu se rovněž pokrývají povlakem zelených řas a mechů vlivem odstřiku vody při dešti i přirozeného vzlínání. Na nových prvcích se tak začíná vytvářet ztmavlý povlak. Hlavice nárožních pilířů, částečně kryté korunami v blízkosti vysazených zakrslých javorů, jsou napadeny více. Pilíře i podnože uprostřed polí oplocení s vyšší možností oslunění a vyschnutí materiálu nesou povlak biologického napadení alespoň v letních měsících v latentní podobě. Hydrofobizace zde nebyla nikdy použita.

Samotná čtyřstranná pyramida přístupových stupňů pocházející z první poloviny 80. let minulého století vykazuje silné biologické napadení obdobného charakteru jako v případě oplocení. Vytváří se ztmavlý povlak zcementovaných prachových usazenin spolu s pokrývkou mechových koberců. Tento stav je zapříčiněn dotací srážkovou vodou, která zůstává v místě dopadu také proto, že jednotlivé prvky přístupových stupňů nejsou osazeny tak, aby mohla voda odtékat, ale jsou naklopeny do protispádu nebo nanejvýš ve vodorovné poloze a vytváří tak lavory zachycující srážkovou vodu. Příčinou může být sednutí prvků jednotlivých stupňů nebo již špatně provedená montáž, o které nevíme, komu byla skutečně svěřena. Tento fakt byl v roce 2013 nezohledněn. Znamenalo by to náročnou demontáž a zpětnou montáž pyramidy přístupových stupňů. Zajištění odtoku srážkové vody by dnes bylo možné jen dalším zasekáním odtokových kanálků, jejich účinnost je diskutabilní.

Vlastní kvadratické těleso první etáže podstavce ukončené profilovanou římsou je od podkladu odděleno izolační clonou provedenou v roce 2012. Při patě objektu dochází k zavlhčení stěn do výška cca 100mm. Příčinu lze sledovat v odstřiku vody při dešti nebo dotaci ze stupňů usazených v protispádu. Samotné vzlínání vody uvnitř konstrukce je zamezeno. Horní plocha římsy tohoto pódia však není dostatečně vyspádována. S četnými nerovnostmi, prohlubněmi a vodorovnou niveletou nebo i protispádem v plochách v ose sloupu před hlubokými zrcadly druhé etáže tvoří prostor pro významné zachytávání srážek. Tím rovněž dochází k masivní akumulaci biologického napadení. Samotná římsa svou profilací bez okapnice umožňuje přetákní srážkové vody přes její okraj do svislých stěn a tím další dotaci vlhkosti. Biologické napadení se přesto omezuje pouze na římsu a spodní partii při třetím přístupovém stupni. V plochách se objevují pouze vlhkostní mapy způsobené různou mírou uzavření povrchu porézního systému kamene patinami z předchozích oprav, které zabraňují přirozené distribuci vlhkosti uvnitř hmoty kamene a její výměny s okolím. To přináší i potenciál k mechanickým mrazovým destrukcím tmelů, spár a šupinovitě odlučnosti povrchu. Tmavá pastelová hnědo-umbrová barevnost prvních dvou

1. etáž podstavce – pohled od severovýchodu a jihozápadu

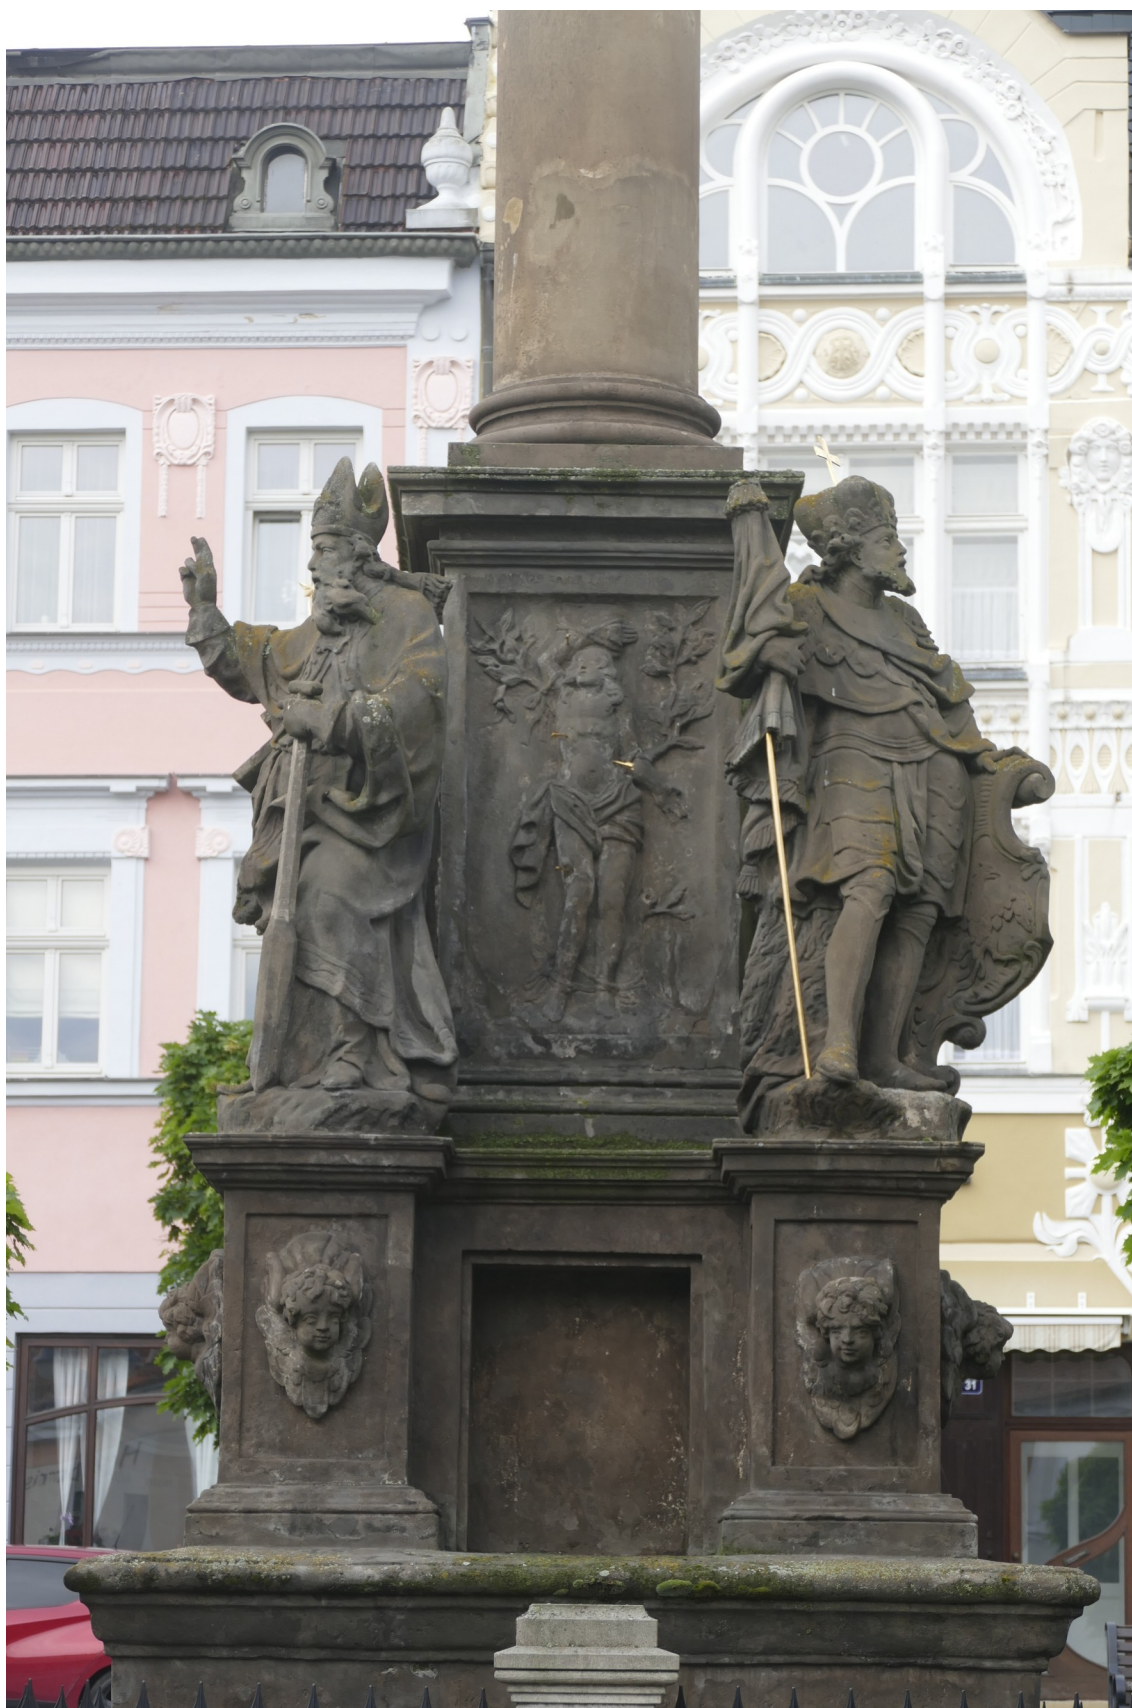
Charakteristické jsou rovněž četné drobné statické i dilatační trhliny ve hmotě podstavců soch a po obvodu kamenických doplňků. Na jižní straně za sochou sv. Václava dochází k opětovnému otevření praskliny na uvolněném spodním nároží podstavce sloupu.

Projevuje se dílčí poškození atributů (odpadnutí hrotu kopí sochy sv. Václava). Uvedená poškození se výlučně vztahují především na spodní etáž památky k patce sloupu. Některé z těchto fenoménů lze očekávat i na vrcholovém sousoší a hlavici (dezintegrace povrchu, silné biologické napadení).

2. a 3. etáž podstavce s figurální výzdobou – pohled od jihu

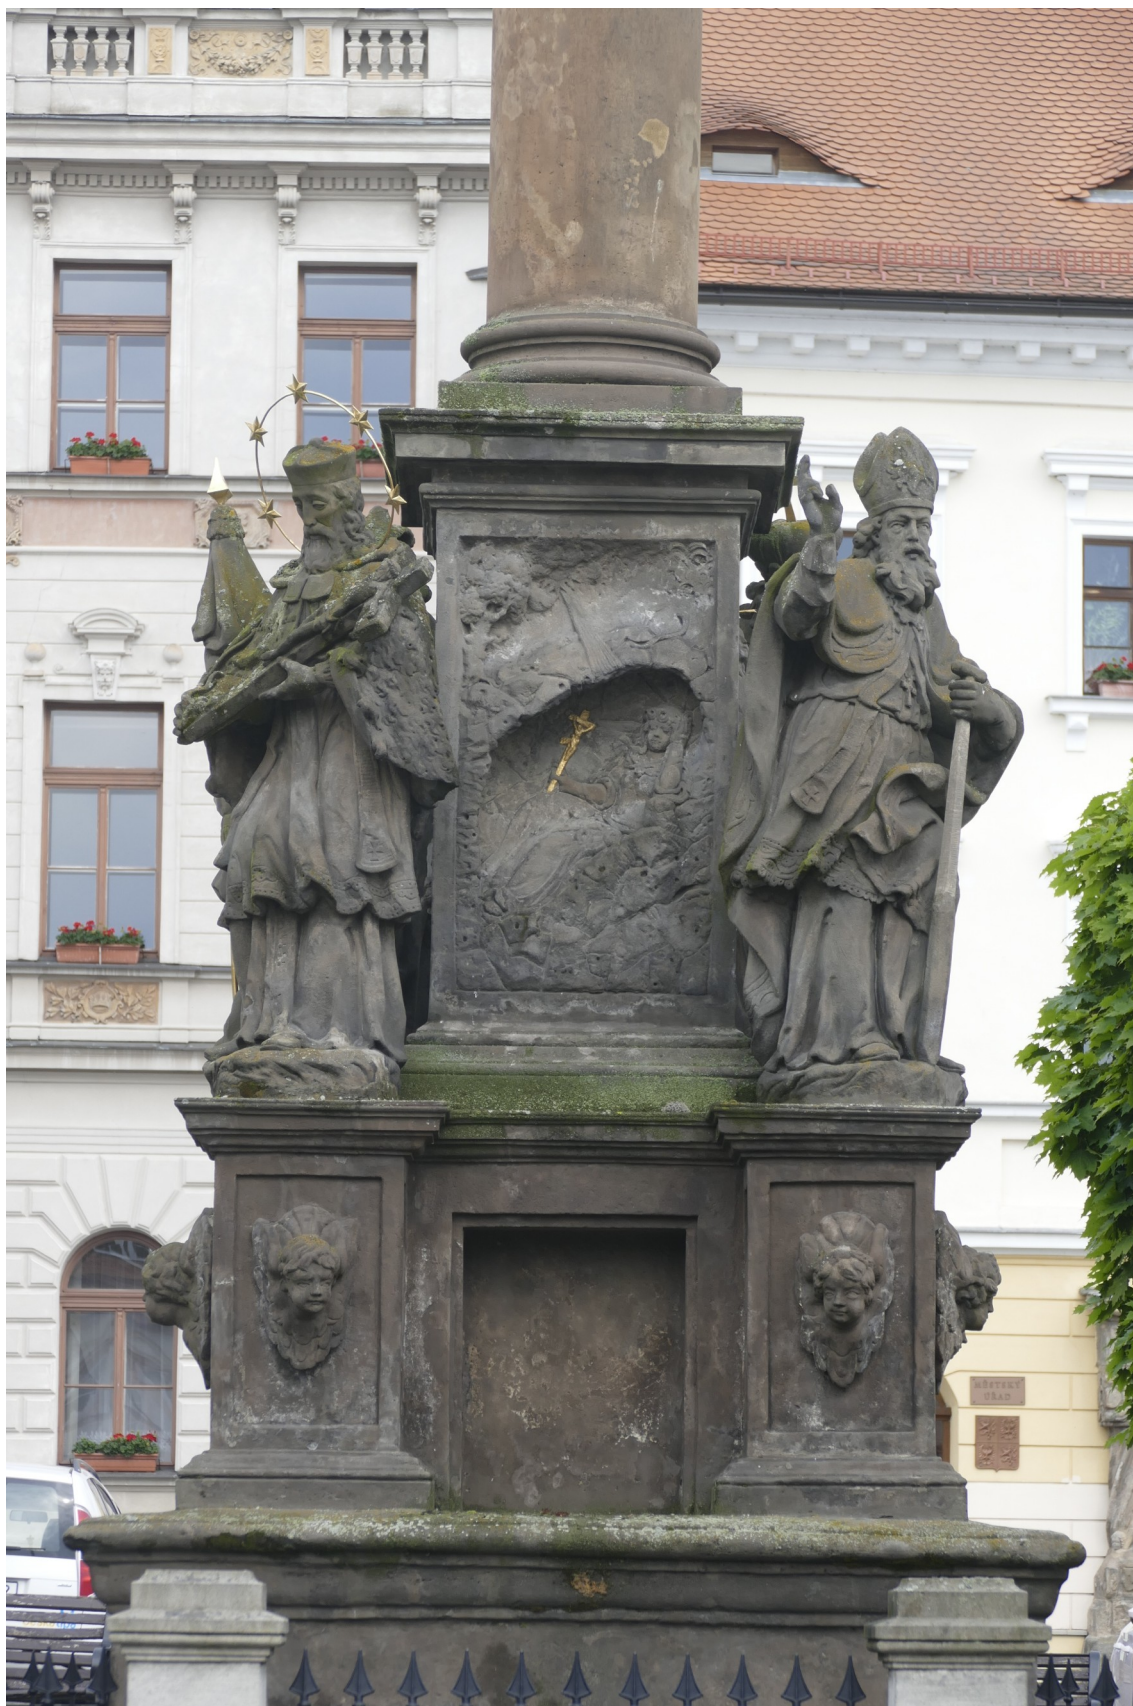
V druhé polovině letošního roku došlo ke kolapsu levé andílčí hlavy na východní straně obrácené k radnici. Jednalo se o mladší doplněk sekaný z přírodního pískovce, který byl montován pravděpodobně ještě na zelený čep. Vlivem nárůstu koroze došlo k paprscitému roztrhání kamenné hmoty a následnému odpadnutí spodní poloviny hlavy s obličejovou částí. Odpadlé fragmenty byly posbírány a jsou uloženy na MěÚ Česká Lípa.

2. a 3. etáž podstavce s figurální výzdobou – pohled od východu

- Torzo levé andílčí hlavy na východní straně bude sejmuto. Odpadlé fragmenty zpevněny a hlava bude na základě dostupných fragmentů slepena a domodelována. Následně bude použita jako model pro sekaný doplněk z božanovského pískovce božanovského typu. Sekaná kopie hlavy bude osazena na původní místo na trn z nerezové ocele lepený na syntetickou pryskyřici. Spára vyplněna umělým kamenem.

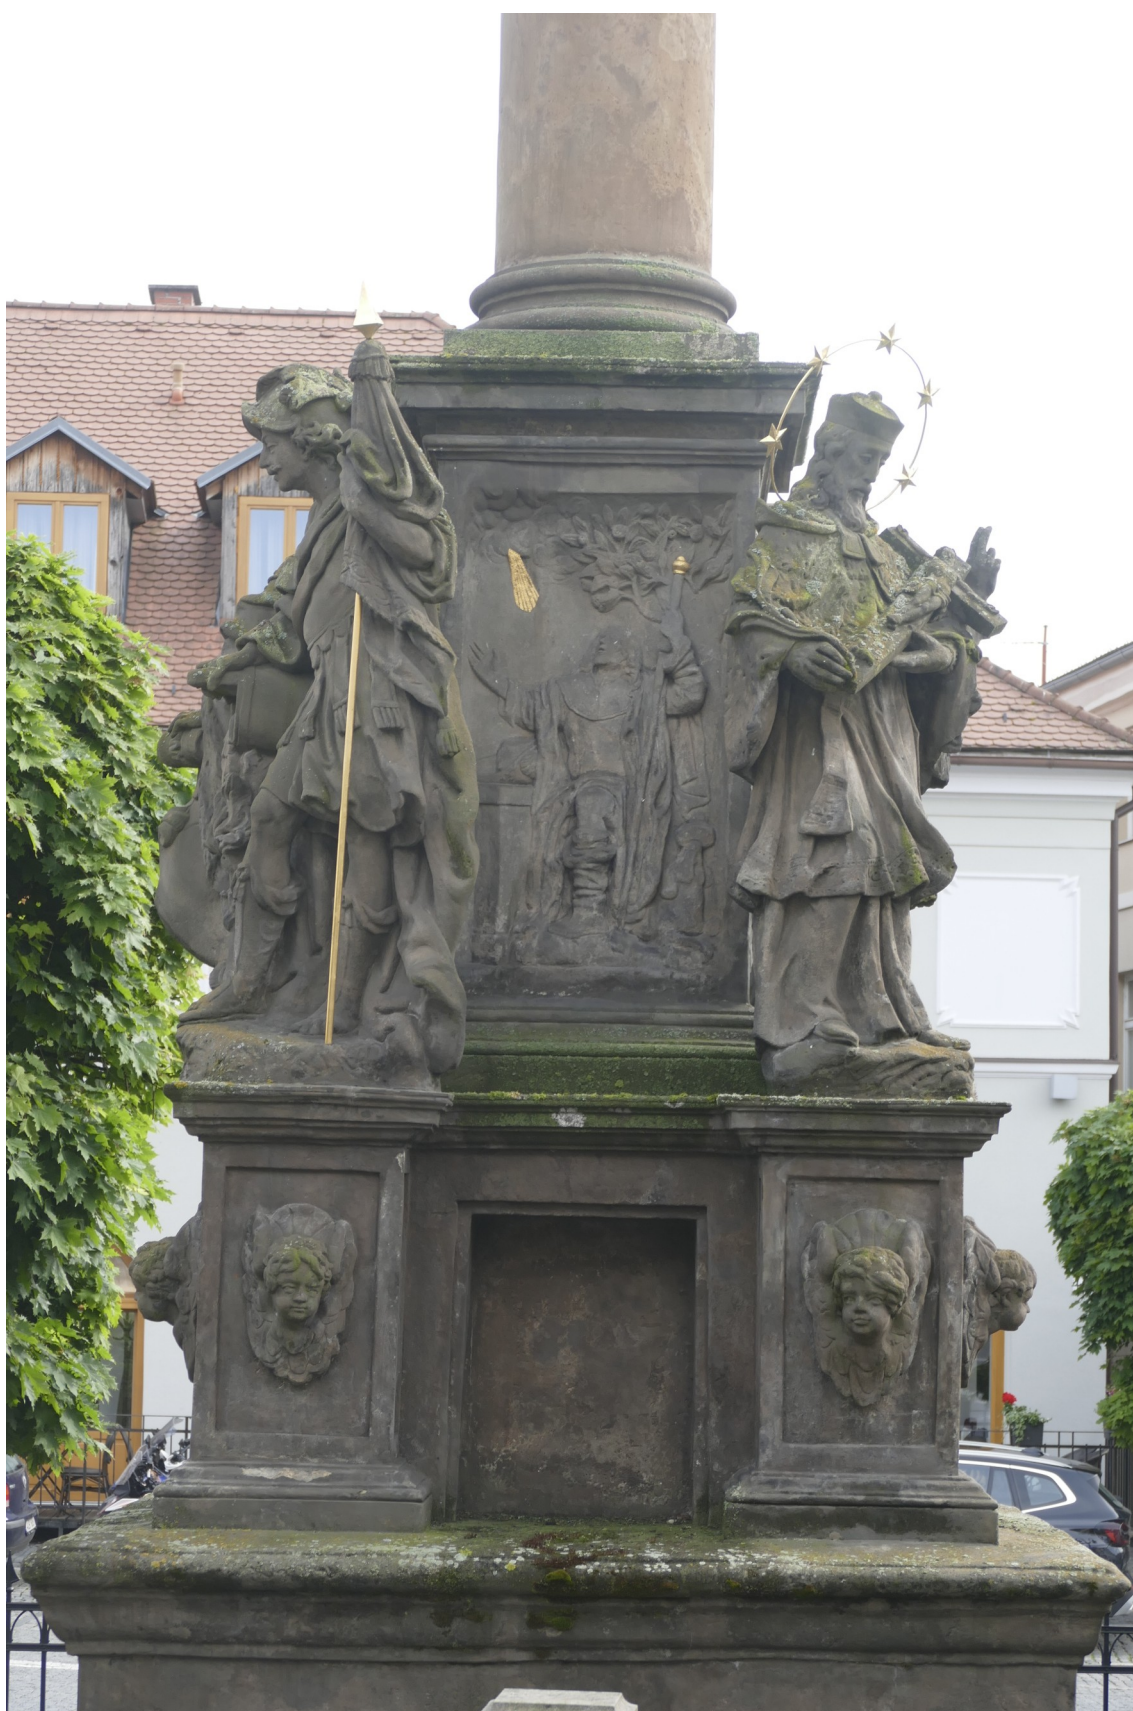
Druhá etáž svým charakterem dochování a zaznamenaných defektů navazuje na první. I zde se setkáváme především s akumulací vlhkosti a se silným biologickým napadením na ukončující profilované římse podstavců soch včetně jejich soklíků nad pódiem první etáže a na vykonzolovaných vysokých reliéfech andílčích hlav. Zachování hmoty lze zhodnotit jako intaktní stav pouze s drobnými mechanickými poškozeními, výjimečně na severní straně s odpadnutím větších ploch historických tmelů. Severovýchodní podstavec sochy sv. Floriána vykazuje několik svislých prasklin. Povrch kamene je charakteristický stejnou problematikou patinované vrstvy s různou mírou nasákavosti a možností výměny vody s okolím jako v případě nižšího pódia první etáže. Výrazná rezidua sádrosilikátových map černých krust budou ještě pod barevnou povrchovou patinou zachována. Do hry vstupují četné tmely a kamenické doplňky, na jejichž okrajích dochází k otevírání mikroprasklin nebo dožívání tenkostěnných nanášených reprofilačních malt.

Patro třetí etáže podstavce se sochami lze rovněž zhodnotit jako dochované v intaktním stavu. I zde dochází k masivnímu biologickému napadení zelenými řasami, mechy a lišejníky jak na římsách a soklech centrálního vysokého podstavce vlastního sloupu, tak na celých horních partiích soch a jejich plintech pod nohama. K akumulaci bionapadení dochází především v zastíněných plochách za sochami a pod osovými reliéfy. I zde se uplatňuje výrazně patinovaný povrch kamene. Jižní reliéf sv. Šebestiána je výrazně poznamenán světlými mapami po obvodu tmelů. Spárování je odtržené stejně tak jihovýchodní nároží podstavce. To svědčí o mírných posunech nebo tlaku při výkyvu vysokého sloupu. Tato prasklina se otevírá pravidelně a je řešena s každým restaurátorským zásahem. Stav zlacených atributů se jeví být ještě dobrý. V minulých letech došlo k odpadnutí hrotu kopí sochy sv. Václava (uloženo v ateliéru zhotovitele rest. Záměru).

2. a 3. etáž podstavce s figurální výzdobou – pohled od severu

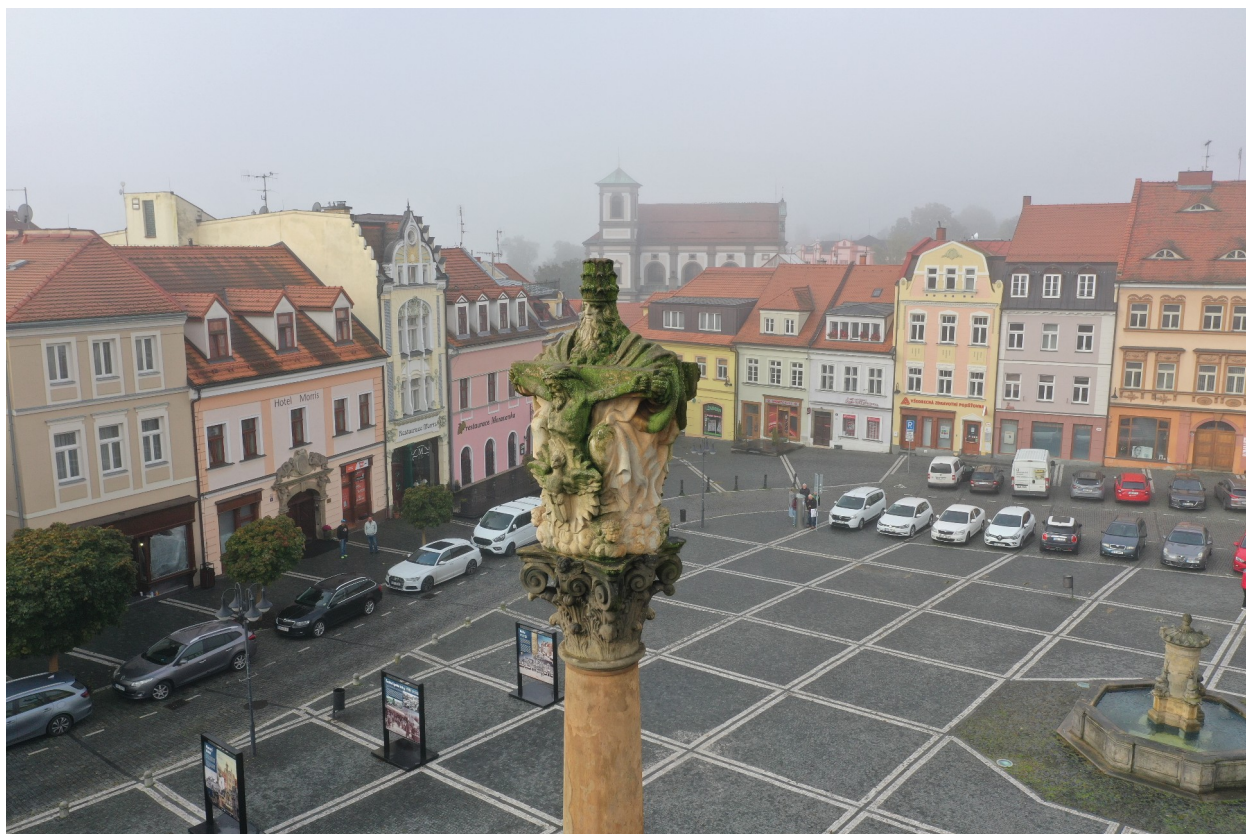
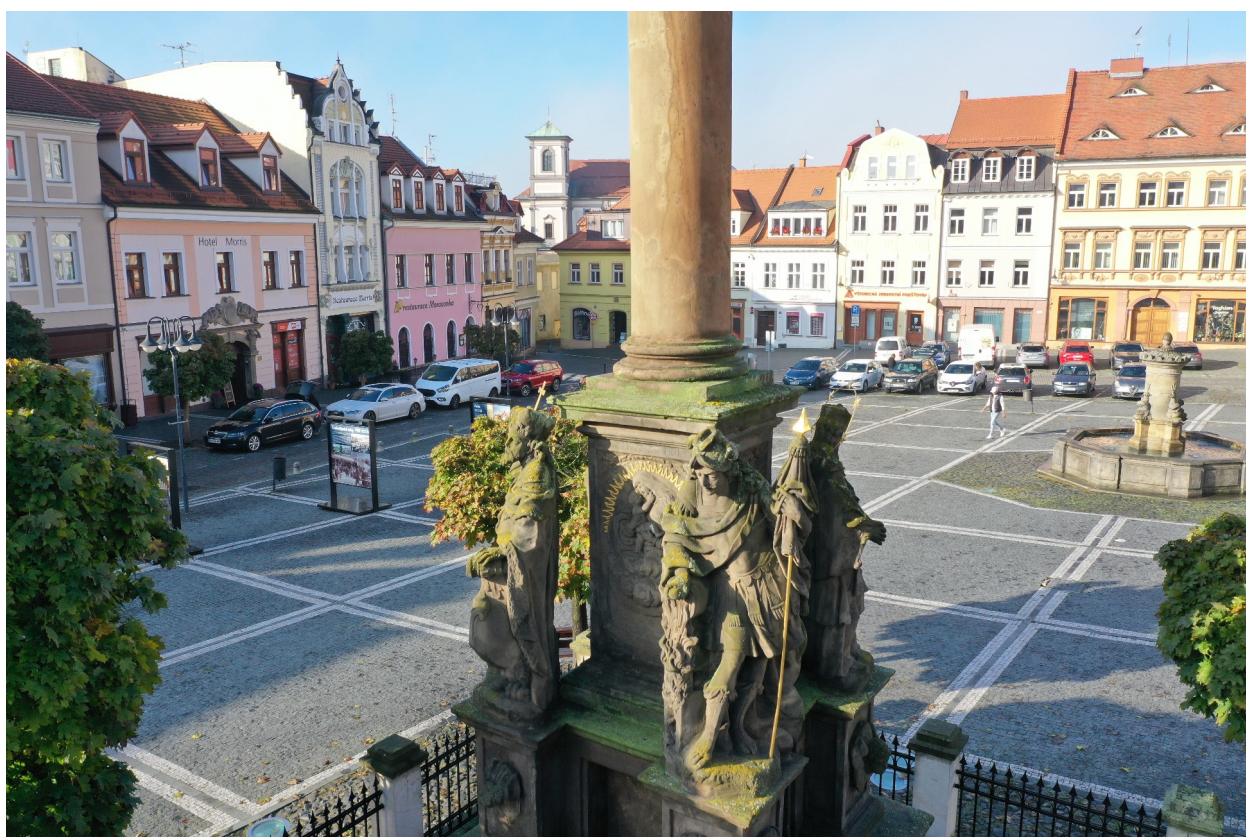
Vrcholové partie památky se sloupem samotným jsou dochovány v relativně nejlepším stavu. Na reprofilačních maltách dochází k barevnému posunu, jejich zesvětlení. Míra patinace kamenného povrchu s výjimkou korintské hlavice je zde nejmenší a neprojevují se zde tak společná poškození s uzavřením povrchu jako v případě spodních partií díla. Míra biologického napadení na vodorovné římse podstavce, patky sloupu a horních partiích vrcholového sousoší je srovnatelná jako v nižších patrech. Pod biologickým napadením a v dešťových stínech, rovněž na západní straně dříku sloupu, dochází k vyšší míře usazování šedočerného povlaku a přirozenému stárnutí poměrně mladých částí sloupu. Domnívám se, že se tak nepotvrzuje domněnka o klimatickém vlivu osazených stromů v blízkosti sloupu, jak ji popisovali někteří předešní zhotovitelé restaurátorského zásahu. V rámci zpracování restaurátorského záměru bylo 21. října 2023 provedeno fotogrametrické zaměření a fotodokumentace z dronu, ze které vyplývá, že rozsah biologického napadení v horních patrech památky si nijak nezadá s vegetabilními povlaky v parteru. Samotné vrcholové sousoší je pak více zatíženo holubím trusem.

Pohled na vrcholové sousoší a patro se sochami od severovýchodu

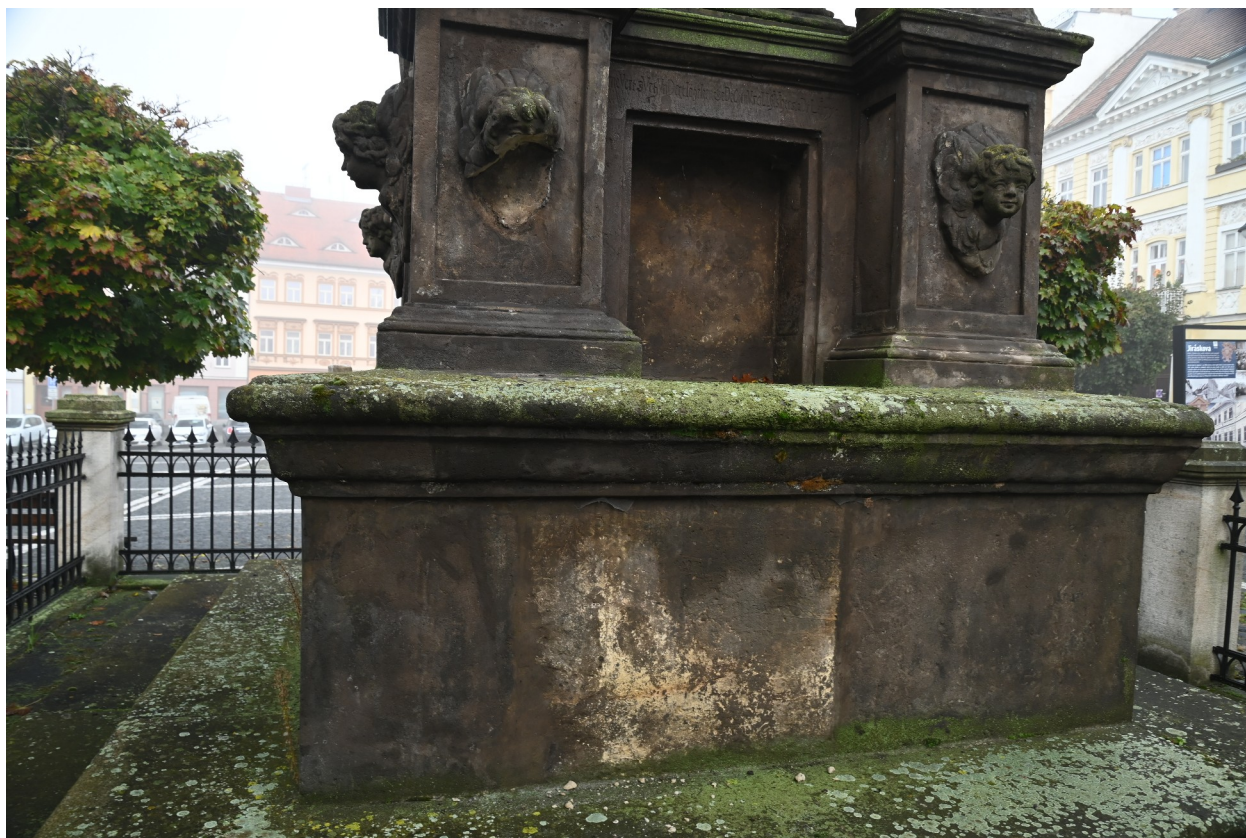
levá andělčí hlava na východní straně po kolapsu
