2016

# Restaurátorský průzkum

**Kaple u kostela Povýšení sv. Kříže, Česká Lípa**

Vypracovala: MgA. Jana Doležalová, Machovcova 289, Hradec Králové 4, 500 04.  
Čj. MK: 33961/2015  
Tel.: 736207336, email: [ja.na.dolezalova@seznam.cz](mailto:ja.na.dolezalova@seznam.cz)  
V Popelíně dne: 6. 11. 2016

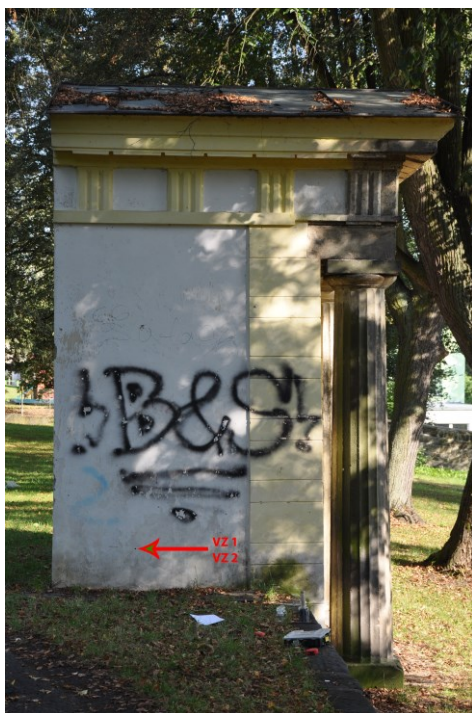
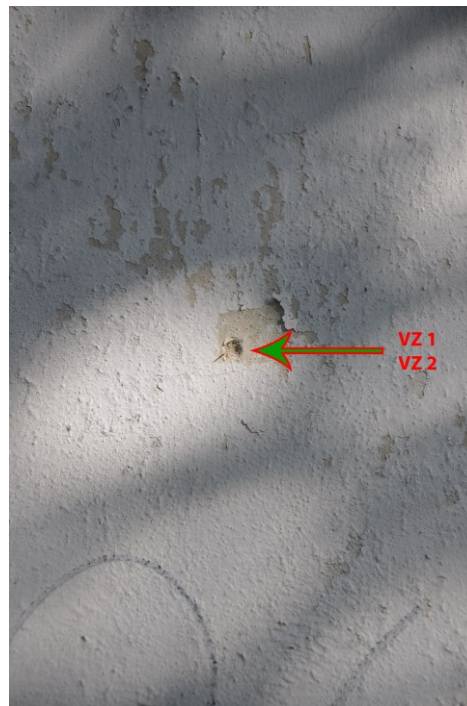
Obrázek 1 – Zákres místa odběru vzorku VZ1 a VZ2

Oba vzorky č. 1 a 2 obsahují zvýšené množství rozpustných chloridů a dusičnanů, obsah síranů je nízký. Zdrojem solí chloridů a dusičnanů je zřejmě voda vztlínající ze základů stavby.<sup>2</sup>

Aby se zamezilo negativním vlivům vztlínající vlhkosti a s tím spojený transport vodorozpuštěných solí v materiálu, je třeba zhotovit drenáž okolo celé kaple. Nejprve bude provedena demontáž betonových dlaždic okapového chodníku, poté bude odkopána zemina do úrovně základů kapličky. Zdi kaple budou obloženy nopovou fólií. Do jámy bude vložena drenážní trubka chráněná geotextilií proti zanesení zeminou a bude zasypána štěrkem. Na něj bude položen okapový chodník.

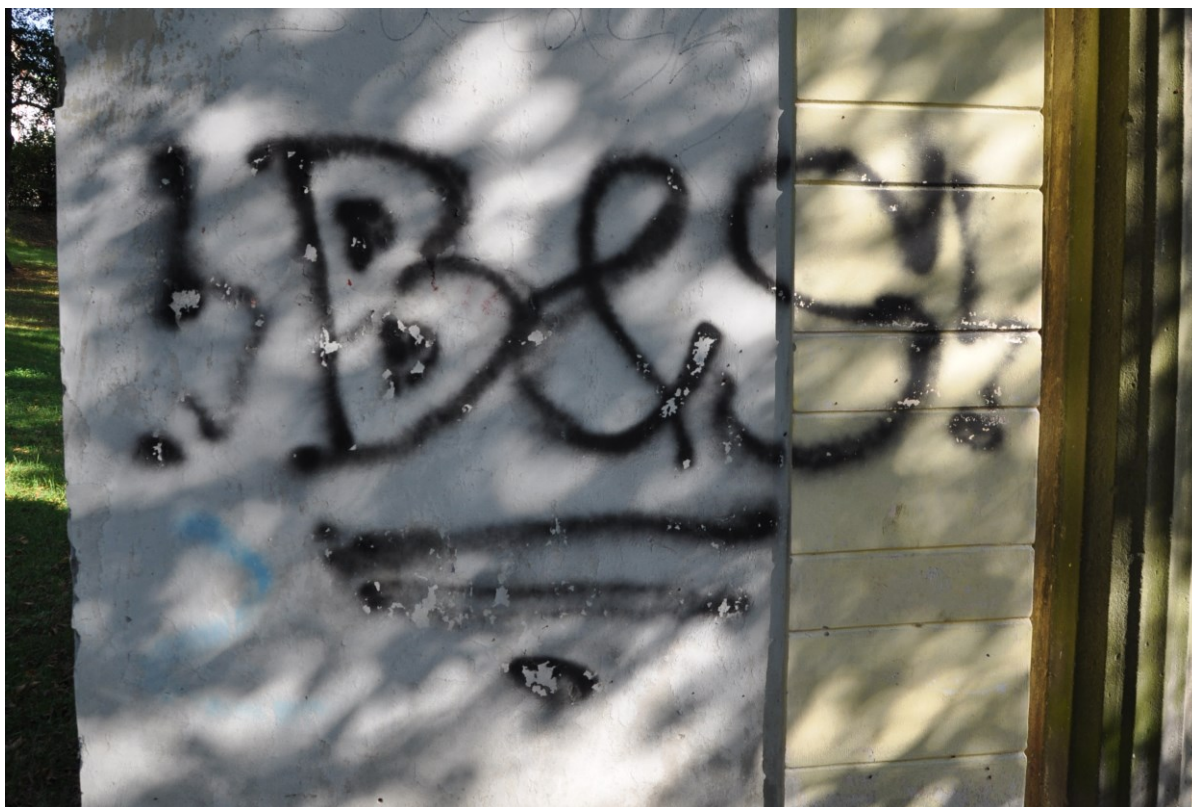
Nejzásadnější poškození kapličky viditelné na první pohled je způsobeno vandalizmem. Jedná se o graffiti objevující se převážně v dostupných místech pro člověka či nad oltární menzou. Kaple je posprejovaná nápisy barevnými spreji z pravé, levé a zadní strany. Uvnitř kaple je okolo kovového kříže nakreslen geometrický ornament ve tvaru routy, který se svoji symbolikou neslučuje s pietou ani prezentací památky.

Kaple je opatřena souvrstvím barevných povrchových úprav. Nejmladší dochovaný nátěr vykazuje známky ztráty adheze na svém podkladu. Tento jev je způsoben dvěma příčinami. Jednak se jedná o odlišné vlastnosti na sebe nanesených nátěrů různého složení, převážně nasákavost, paropropustnost, roztažnost a pružnost. Druhá příčina je zásadnějšího rázu. Je způsobena pravděpodobně zapuštěním zdiva ze tří stran do terénu. Tím zdivo do sebe absorbuje zvýšenou nežádoucí vlhkost, která s sebou transportuje i vodorozpustné soli, které mají hydroskopické vlastnosti a tím společně s mrazovými cykly způsobují vlhké mapy, solné výkvěty a následně dezintegraci povrchových vrstev štuky a barevných povrchových nátěrů.

Obrázek 9 – Detail poškození, graffiti, oprýskaná nejmladší barevná povrchová úprava

Opravená a doplněná štuková fasáda bude na závěr opatřena fasádním nátěrem. Barva a rozsah nátěrů budou konzultovány v průběhu restaurátorských prací se zástupcem památkového úřadu a zástupcem investora. Doporučujeme aplikovat antigraffiti nátěr, jelikož jsou produkty, které jsou dostatečně paropropustné a vzhledem k charakteru poškození bude graffiti lehce očistitelné pouze omytím vodou.

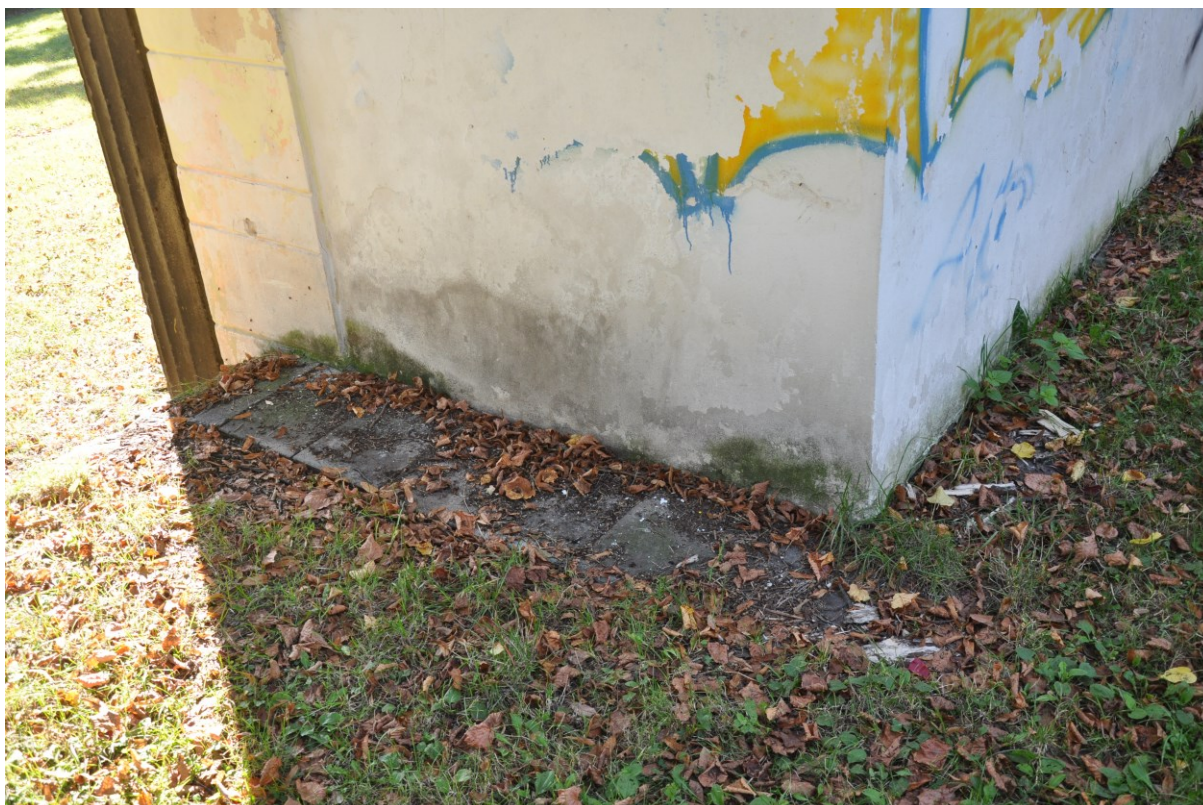
Okapový chodník položený z betonových dlaždic evidentně není položený na stabilním povrchu. Lokálně se propadá do terénu. Vzniklá propadlá místa zadržují vodu. Není pravidelně udržovaný, je masivně prorostlý plevelem a erozivně zanesený hlínou a listím. Těž není ložený do spádu, čímž neplní svoji funkci odvodu dešťové vody.

Obrázek 10 – Detail zavlhčených map zdiva, oprýskaná nejmladší barevná povrchová úprava, zanesený a zarostlý okapový chodník

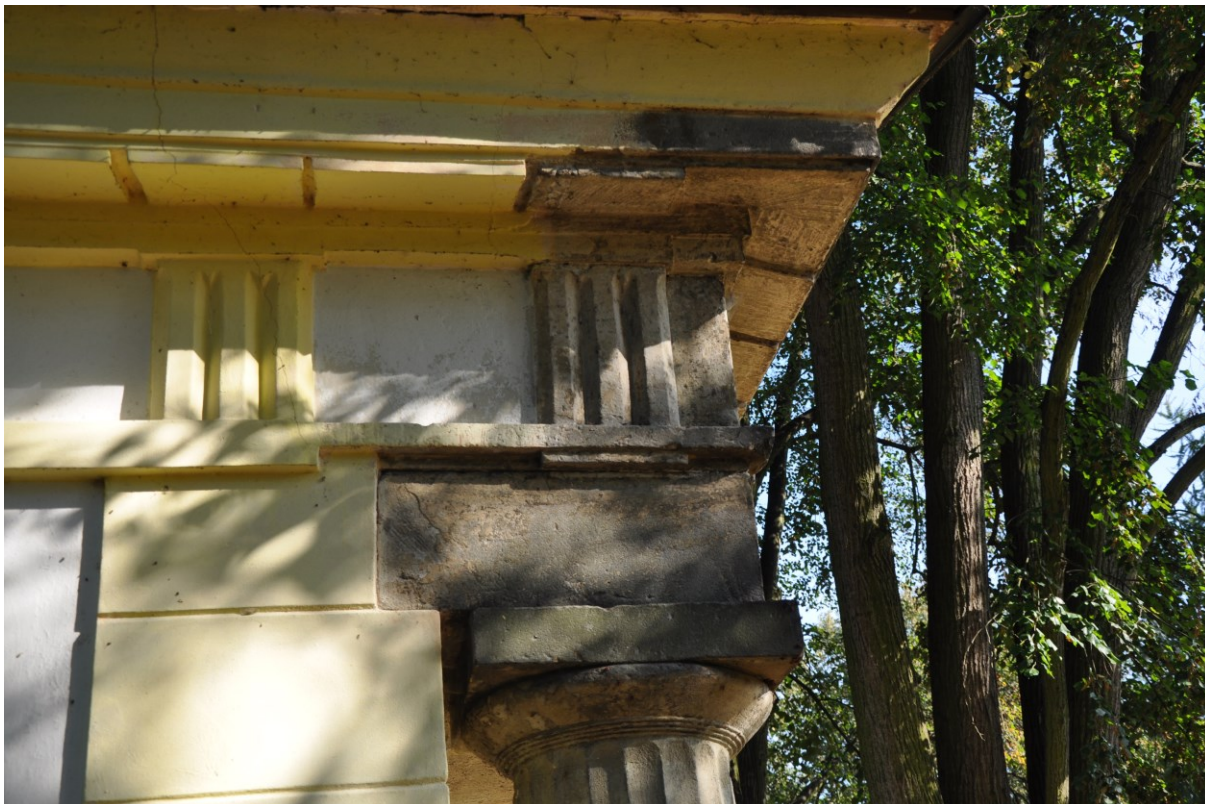
Kamenné průčelí je v současné době prezentováno bez barevných povrchových úprav. Přesto se ale na jeho povrchu lokálně nalézají četné barevné fragmenty povrchových úprav. Z vizuálního průzkumu je možné se domnívat, že kamenné prvky průčelí byly též pojednány barevnou povrchovou úpravou, stejně jako plochy celé kaple.

Obrázek 11 – Detail rozhraní kamenných prvků s přiznaným kamenným povrchem a natřeného zbytku fasády

Na základě konzultace se zástupcem památkového úřadu a zástupcem investora bude rozhodnuto o prezentaci kamenného průčelí, zda bude ponecháno ve své „kamenné“ podobě, či jestli bude barevně zapojeno s ostatními zdobnými prvky fasády. Na základě stratigrafického průzkumu bylo prokázáno, že kamenné průčelí bylo kdysi též barevně pojednáváno společně s fasádou celé kaple. Barevné členění pravděpodobně odpovídalo současnému členění s tím, že průčelí se sloupy bylo též opatřeno barevnou povrchovou úpravou, pravděpodobně v barvě v jaké byly pojednány zdobné prvky.

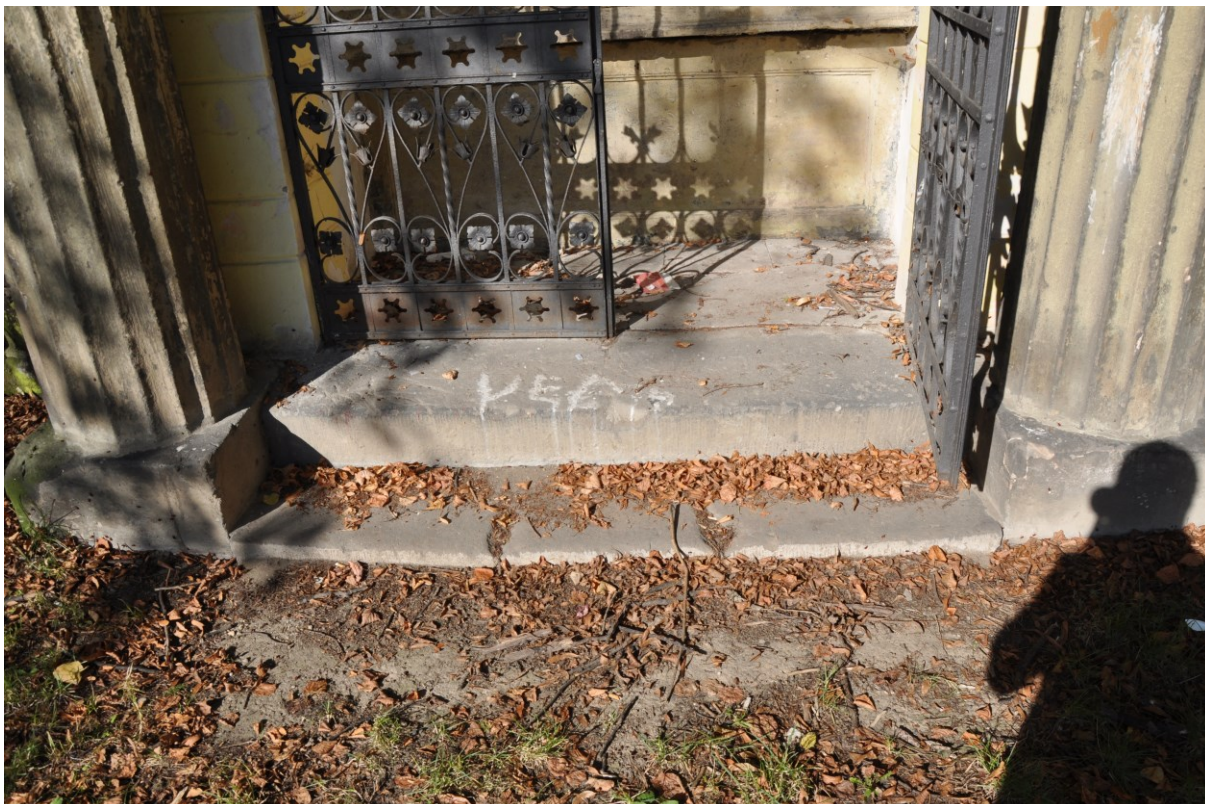
Schodišťový stupeň zapuštěný mezi sloupy ve stylobatu je uprostřed na dvou místech prasklý.

Obrázek 12 – Detail prasklého a propadlého schodišťového stupně

Další fází bude lokální zabezpečení otevřeného povrchu konsolidací. Praskliny, je třeba ošetřit injektážní směsí, aby se do nich zamezilo vniknutí dešťové vody a následnému dalšímu postupu tohoto poškození.

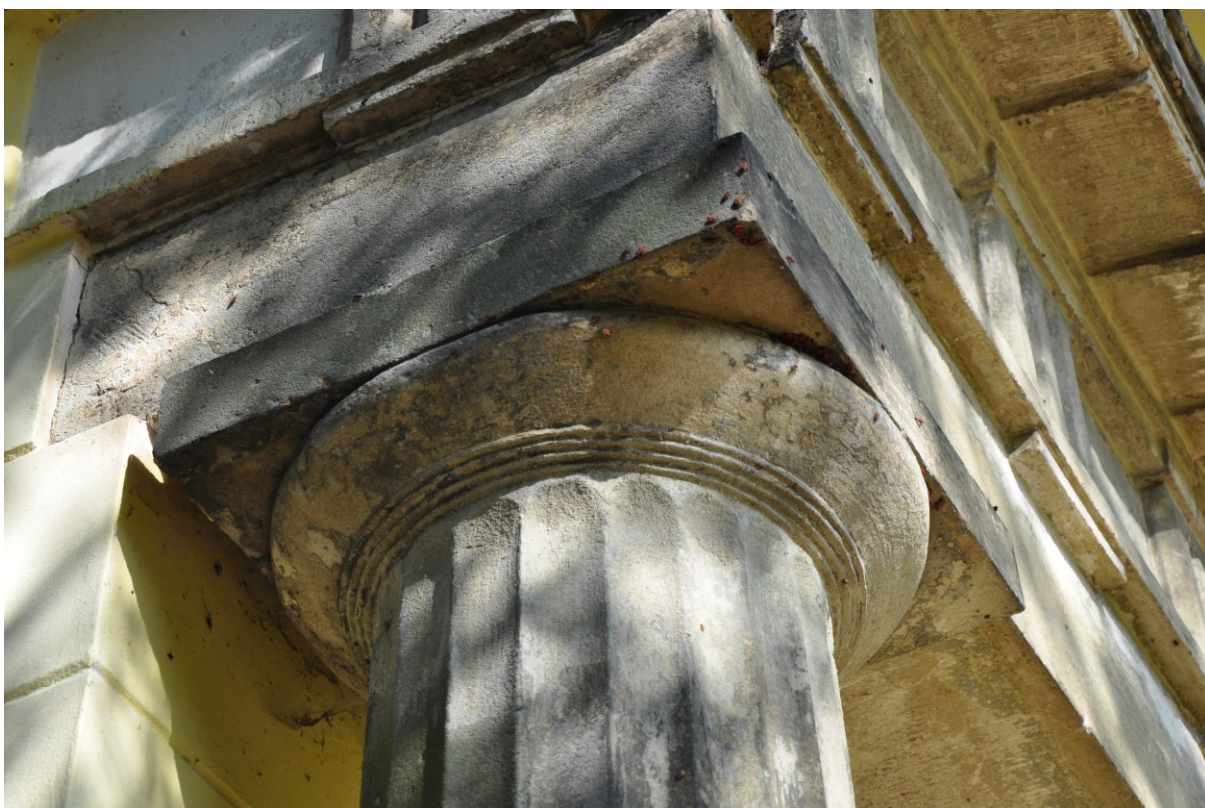
Obrázek 14 – Kamenné prvky s fragmenty barevných povrchových úprav zanesené nečistotami a biologickým napadením

Kamenné průčelí bude očištěno od nečistot a biologického napadení a poté ošetřeno vhodným biocidním prostředkem, čímž se zamezí na určitou dobu dalšímu růstu řas mechu a lišejníků. Tento krok je důležitý z důvodu, že látky, kterými rostliny leptají povrch kamene, masivně napomáhají k rozpadu materiálu.

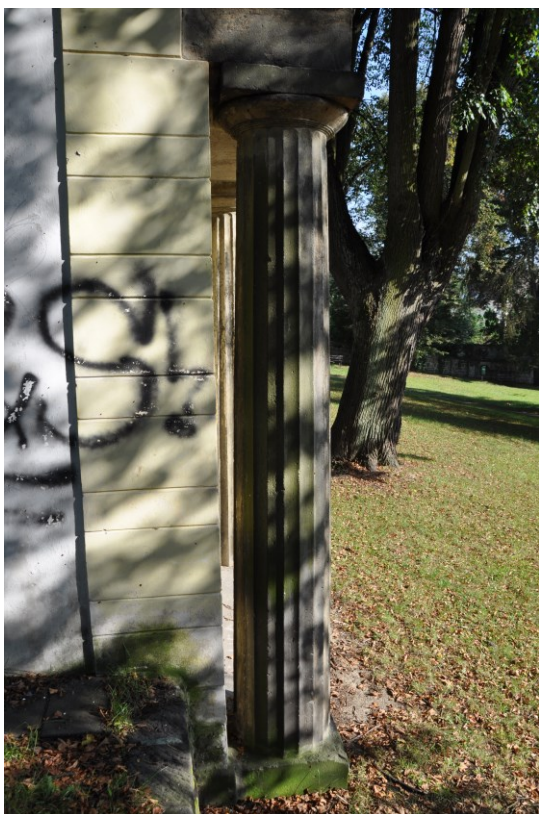
**Obrázek 15 – Sloup pokrytý biologickým napadením**

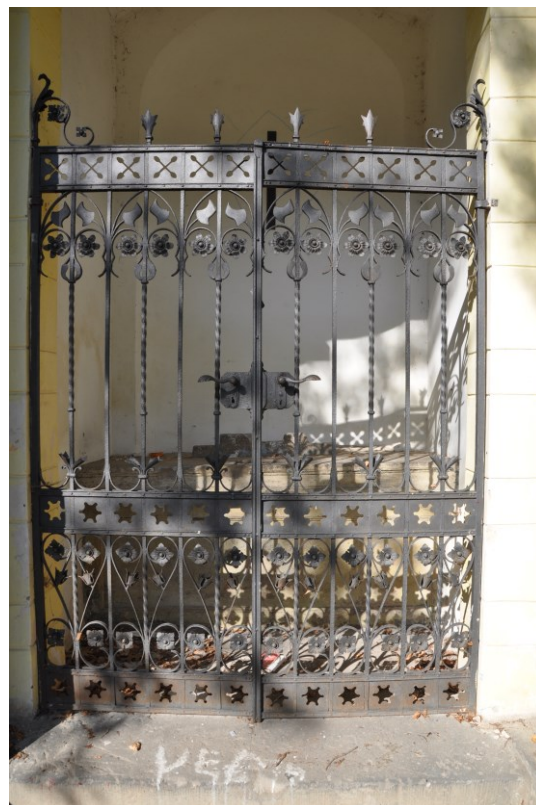
Na kované bráně se nenachází větší defekty, pouze menší drobné doplňky a výměny. Nátěr vykazuje ztrátu adheze k podkladu. Na místech kde nátěr již chybí, se projevuje povrchová korozí.

**Obrázek 16 – Kovaná brána**

Kovaná brána bude demontována. Abrazivní metodou z ní bude odstraněn starý dožilý nátěr. Případné defekty, či chybějící části budou opraveny a doplněny. Následně na ni bude aplikován nátěrový systém složený z podkladového tryskaného zinkování, jako základ a poté bude kov opatřen PVC-epoxidovým nátěrem. Následně bude znovu osazena.

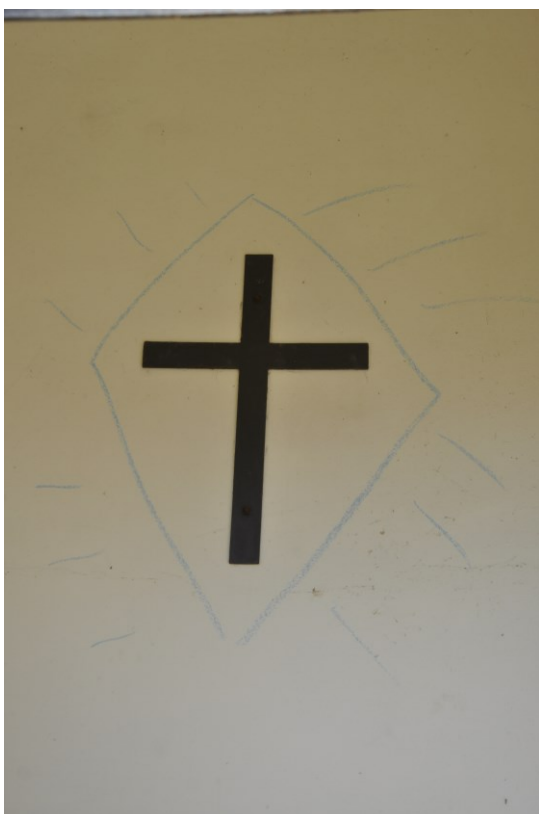
**Obrázek 17 – Projev vandalismu**

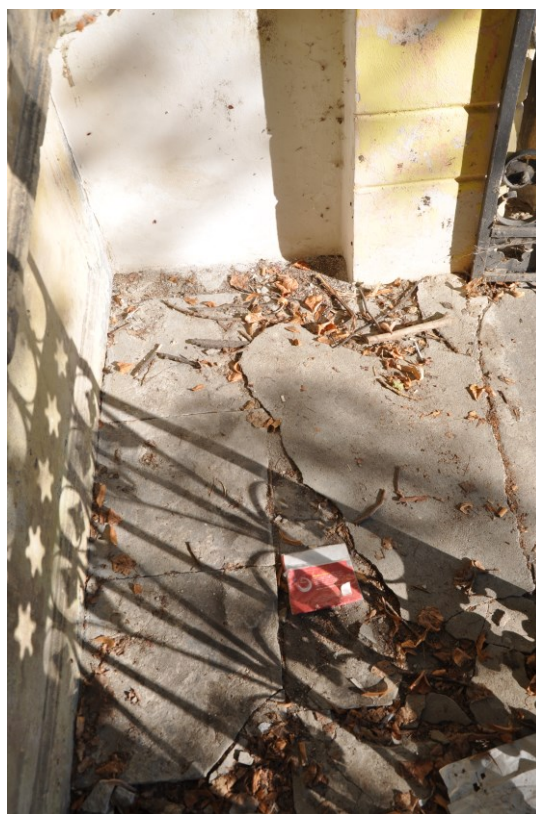
defekty. Před kamennou menzou je položena opuková dlažba, která je z části zalitá betonem, který je již popraskaný a odtrhává se.

**Obrázek 18 – Dlažba před kamennou menzou, z části poškozená a z části zalitá betonem**

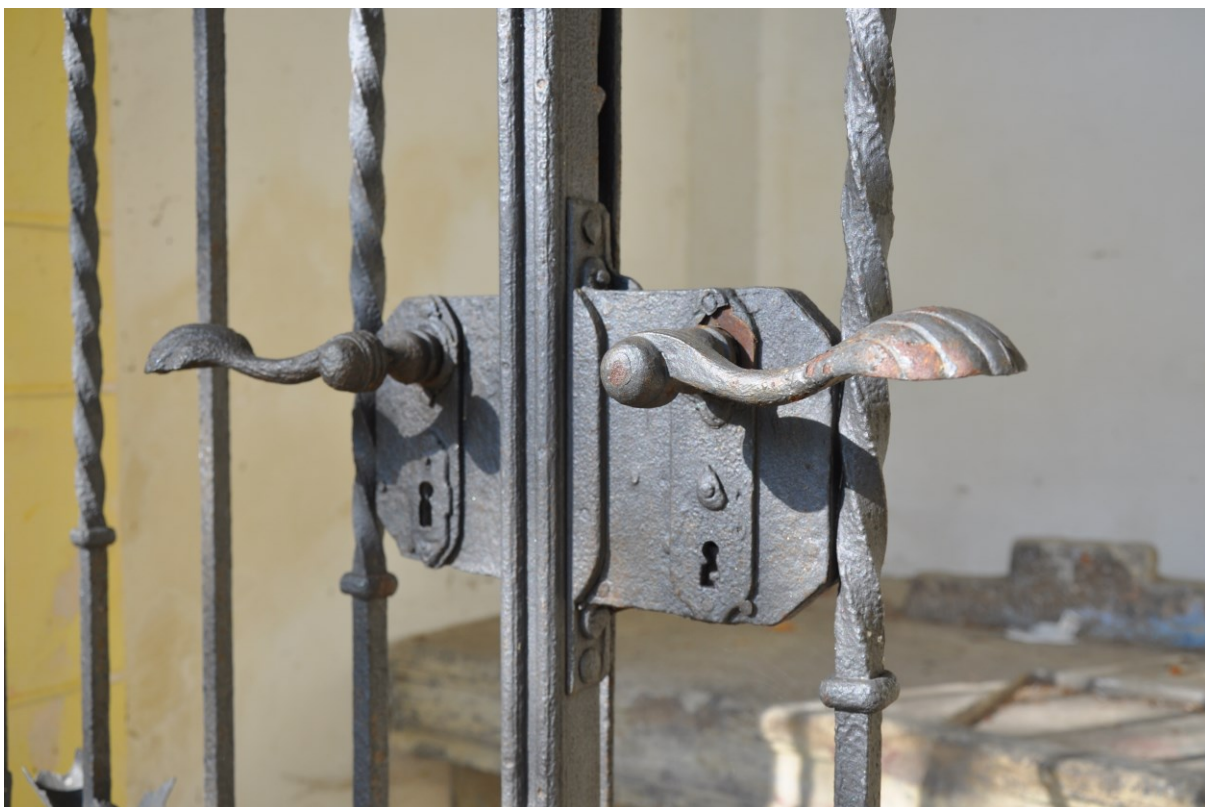
Obrázek 19 – Detail brány, na místech s absentující barvou vzniká povrchová koroze

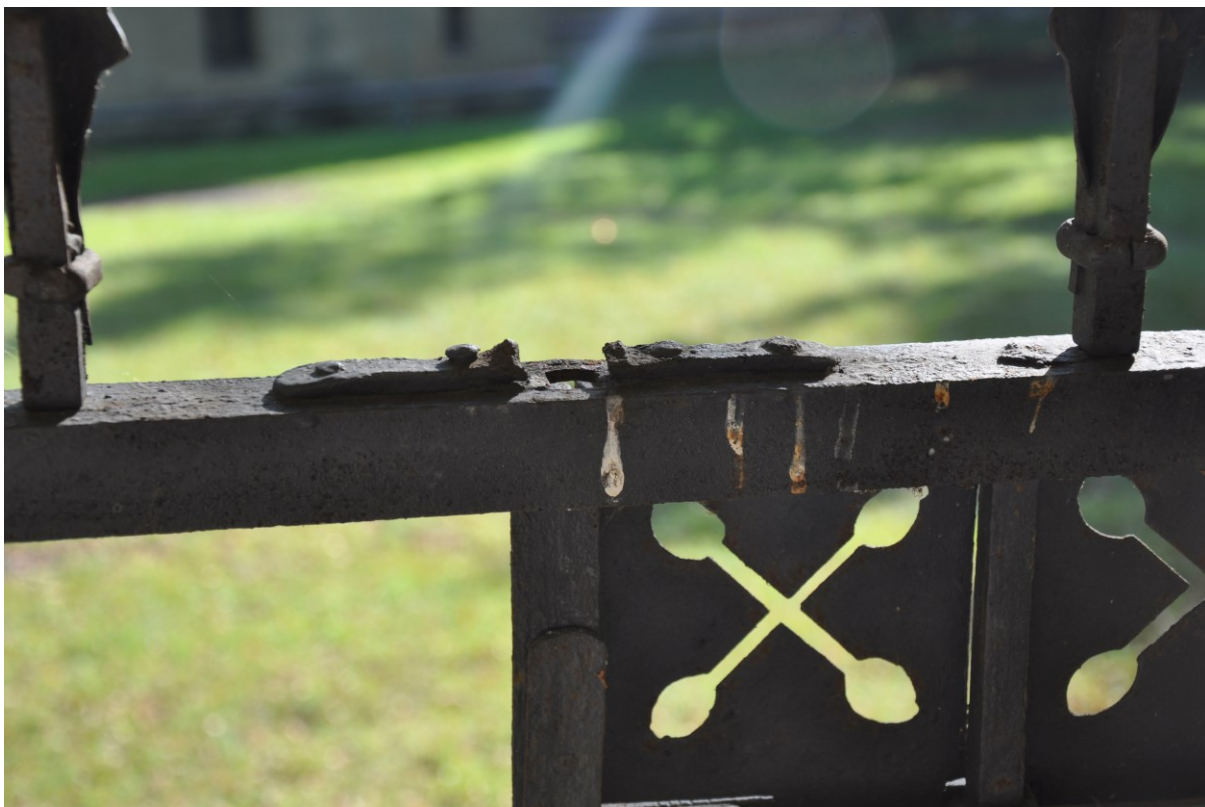
Obrázek 20 – Detail brány, místo, kde chybí detail

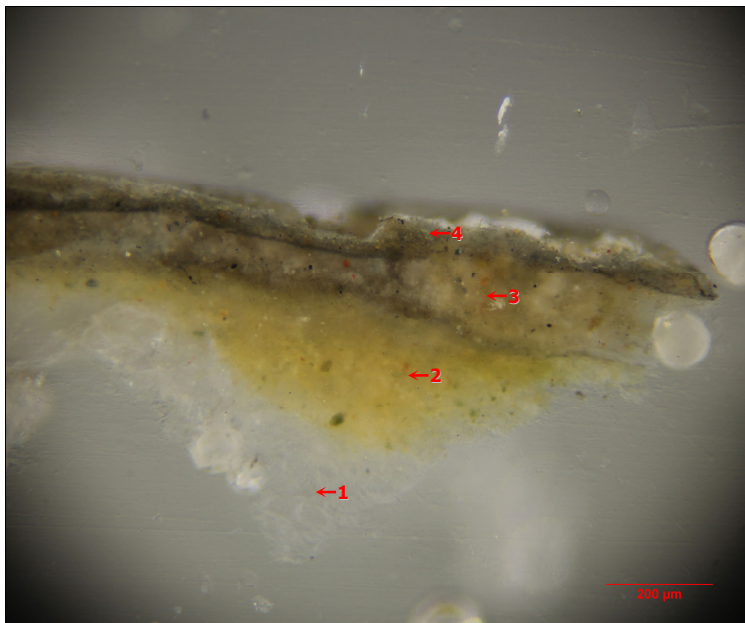
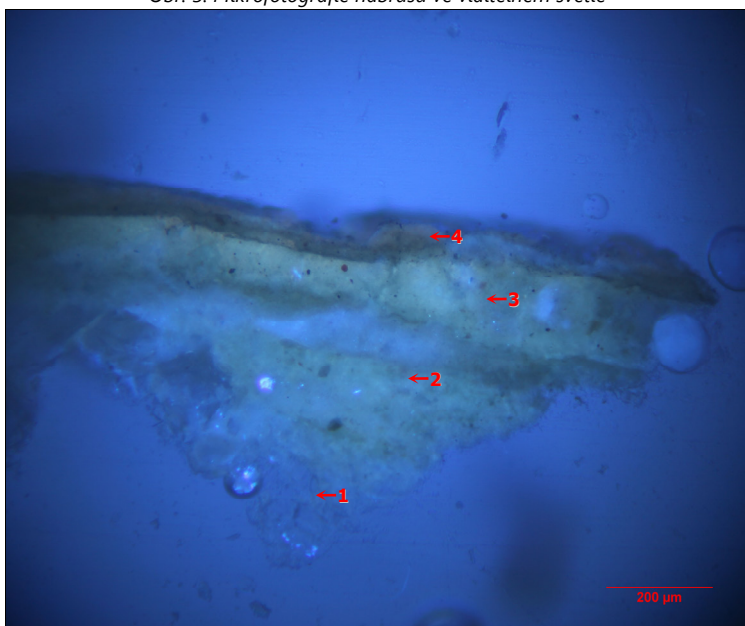
Obr. 5: Mikrofotografie nábrusu ve viditelném světle

Obr. 7: Mikrofotografie nábrusu v UV světle

Vzorek povrchové úpravy obsahuje nažloutlé a okrové vápenné nátěry, nejmladší bílá a okrová vrstva jsou podle zkoušek rozpustnosti spojeny polymerní disperzí. Vzorek neobsahuje zinkovou ani olovnatou bělobu.
