Akce : **Rekonstrukce bytu a výměna výplní otvorů objektu**

Mariánská č.p. 210, Česká Lípa

D.1.2 Stavebně konstrukční řešení

Technická zpráva

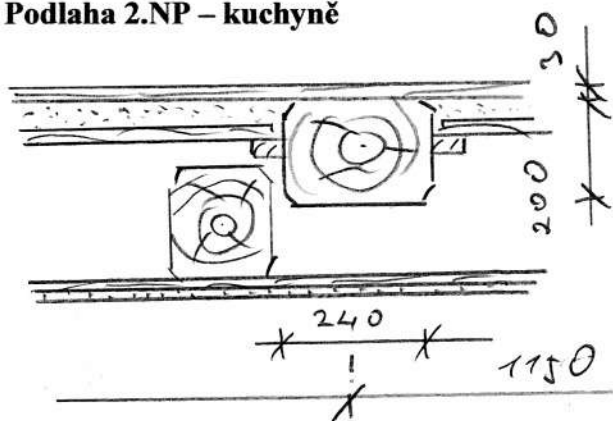
Podlaha 2.NP – kuchyně

- prkna podlahy
- zásyp popelem, škvárou
- základ z překládaných prken
- dřevěný trám
- dřevěný trám podhledu, rákosník
- podbíjení a rákosová omítka

V sondě u vnitřní střední podélné zdi nejsou trámy poškozené hnilobou ani dřevokaznými houbami.

V místnosti kuchyně v traktu do dvora se rozeberou prkna podlahy, odveze se popel násypu, rozeberou se překládaná prkna částečně zapuštěného záklopu a vyčistí se popel napadaný na podhled. Odborně se zkontroluje dřevo stropních trámů, zejména ve zhlaví v obvodové zdi do dvora. Pokud se v některém zhlaví trámu podlahy zjistí narušení hnilobou nebo dřevokaznou houbou, zhlaví se zesílí přišroubováním ocelových příložek U 140 pomocí závitových tyčí Ø 12 mm. Všechno odkryté dřevo se očistí a natře chemickým konzervačním prostředkem proti dřevokazným houbám. Na latě na bocích trámů se vrátí překládaná prkna záklopu a tmelem se utěsní spáry. Nový záklop bude z umělého lehčeného kameniva frakce 0-4 mm. Na trámy se položí nová prkna nebo dřevotřískové desky podlahy.

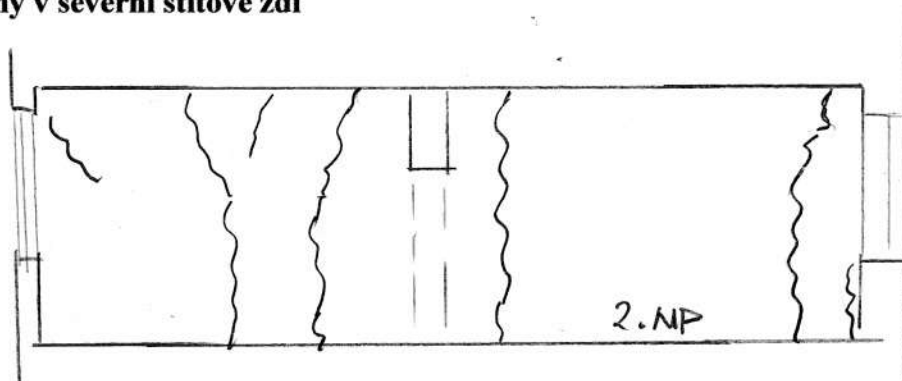
Trhliny v severní štítové zdi

Severní štítová stěna je porušená několika širokými trhlinami, které vznikly v minulosti nerovnoměrným sedáním základů. V minulosti mohly být základy podmáčené. Podle geologické mapy ČR je základové prostředí tvořené vrstvami jílovité a sprašové hlíny, podloží je z vrstev vápnitých jílovců, slínovců a vápnitých prachovců.

Dle informací vlastníka jsou trhliny staré, stabilizované, nepokračuje jejich rozevírání.

Severní štitová stěna se zpevní ocelovými táhly z betonářské výztuže Ø 12 mm. Po výšce se osadí 4 táhla. V místě táhla se vyčistí vodorovná spára mezi cihlami do hloubky 25 mm, případně se spára profrézuje. Osadí se ocelové táhlo s koncovým kolmým hákem. Táhlo se ve spáře zatře jemnozrnným zálevkovým betonem C25/50, lze použít i speciální zálevkovou maltu nebo tenkovrstvou maltu pro zdění plynosilikátových tvárnic.

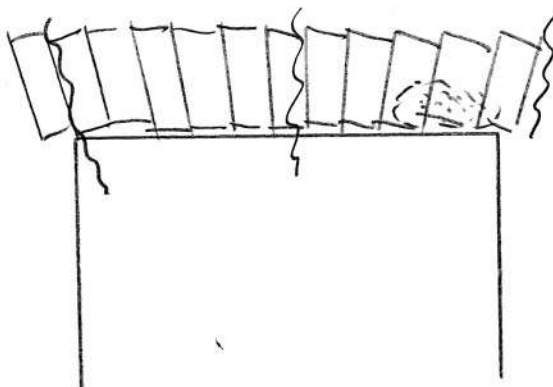
Překlady oken 2.NP do ulice

Překlady jsou z cihelných kleneb. Na vnitřních omítkách i na venkovních omítkách překlady jsou trhliny.

U překladů oken 2.NP do ulice se očistí omítka a na vnitřní stranu překladu se osadí ocelový úhelník L 125.80.10 mm. Zdivo se za úhelníkem zalije jemnozrnným zálevkovým betonem C25/50.

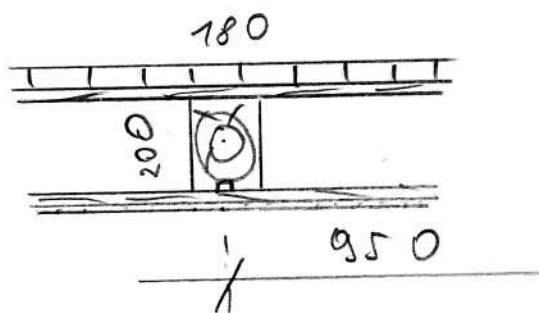
Strop 2.NP v místě budoucího schodiště do podkrovních místností

- dlažba ze sušených cihel vepřovic
- prkna horního záklopu
- dřevěný stropní trám
- prkna podbíjení, rákosová omítka

V sondě uprostřed místnosti je dřevo stropního trámu bez známek hniloby nebo rozkladu dřevokaznými houbami.

Po rozebrání podlahy půdy se trámy stropu nad 2.NP v traktu do ulice odborně zkontrolují, zejména ve zhlaví v obvodové zdi do ulice. Pokud se v některém zhlaví trámu podlahy zjistí narušení hnilobou nebo dřevokaznou houbou, zhlaví se zesílí přišroubováním ocelových příložek U 140 pomocí závitových tyčí Ø 12 mm. Všechno odkryté dřevo se očistí a natře

chemickým konzervačním prostředkem proti dřevokazným houbám. Trámy stropu se zesílí přibitím fošen 2x 50/200 mm z plně hraněného řeziva třídy pevnosti C22. Pro výměnu okolo nových schodů se stojkami podepře trám, který se bude přerežávat. Po přeříznutí se osadí nové výměny, které se do bočních zesílených trámů přišroubují pomocí ocelových úhelníků a závitových tyčí Ø 12 mm. Ponechané části přeříznutého trámu se přišroubují do výměny také pomocí ocelových úhelníků a závitových tyčí. Nová podlaha podkroví se vybuduje z desek OSB tl. 22 mm na pero a drážku, které se přišroubují na zesílené stropní trámy. Na vyrovnávací podsyp z umělého kameniva se položí suchá podlaha z dřevotřískových desek tl. 15 mm, 2 vrstev sádrovláknitých podlahových desek, pružné podložky a plovoucí laminátové podlahy. Pod stávající strop se ve 2.NP zavěsí sádkartonový podhled.

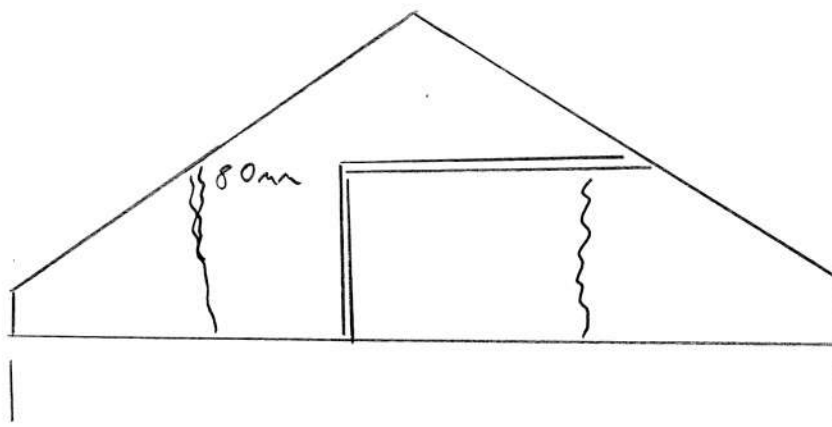
Trhliny v severní štítové zdi

V šikmé části stěny směrem do ulice je v cihelném zdivo trhlina rozevřená až na šířku 80 mm.

Severní štítová stěna půdy se zpevní ocelovými táhly ve 3 výškových úrovních.

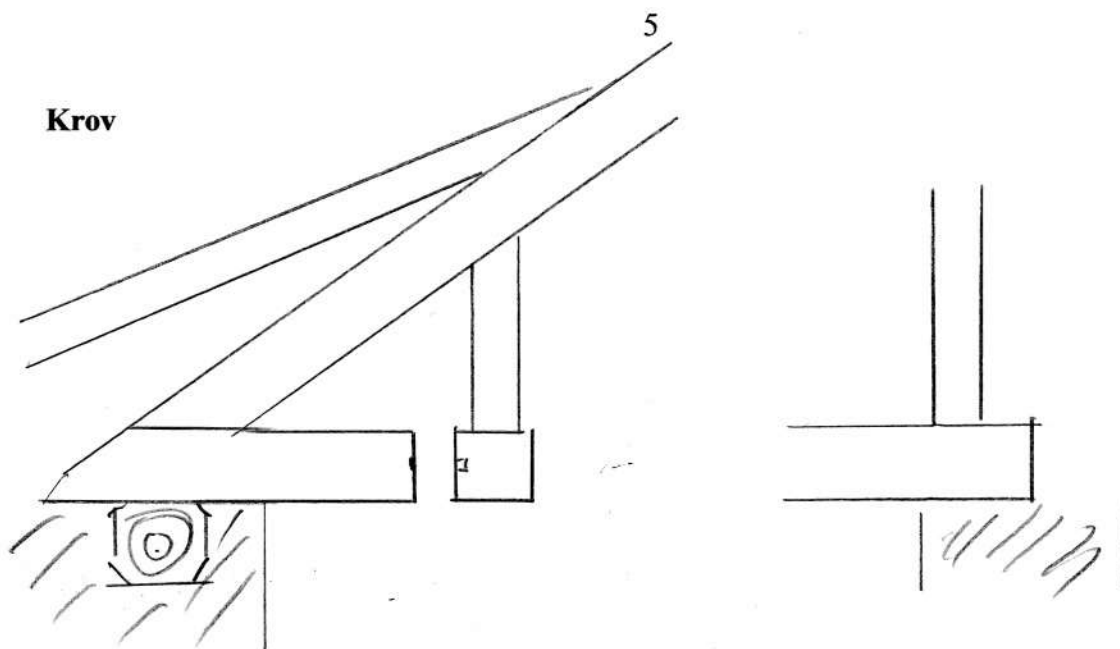
Při nedávné opravě byla položena střešní krytina z tašek bobrovek. Několik poškozených profilů krovu bylo vyměněno za nové, zejména na straně do ulice, kde v minulosti zatékalo. V severním poli na straně do ulice nejsou kráčata začepovaná do podélného trámu, krokve jsou podepřené novými sloupky. Z nových dřevěných profilů jsou námětky krokví. V původních profilech krokví jsem zjistil lokální narušení dřevokazným hmyzem, toto poškození je způsobené larvami tesaříka. Vazný trám 1. vazby od severního štítu končí na střední zdi, nepokračuje do staré půdní místnosti. Vazný trám 2. vazby je za sloupkem oslabený vyříznutím prahu do staré půdní místnosti. Prvky krovu nad sloupkem 2. plné vazby jsou v některých spojích posunuté a vyjeté až 100 mm. Stará místnost na půdě v traktu do dvora má stěny ze dřevěného hrázdění. Výplň i podhled místnosti je z vyplétaných povřísel s jílovitou maltou.

Po rozebrání stěn a podhledů staré půdní místnosti se očistí a podrobně zkontroluje dřevo krovu v dotčených částech. Při zjištěném porušení se poškozené profily zesílí přibitím přílozek z prken. Pro zavěšení tepelné izolace a podhledu se všechny krokve zesílí přibitím přílozek z prken 24/160 mm v úseku od uložení na kráčata po střední vaznici. Připojovací hřebíky budou po cca 300 mm. Nová střešní okna se vsadí mezi stávající krokve. Všechno dřevo dotčené části krovu se řádně očistí a natře chemickým konzervačním prostředkem proti dřevokazným činitelům.
