ČESKÁ LÍPA
(okr. CL, Liberecký kraj)
DŮM č.p. 204
ul. Mariánská

KROV
DÍLČÍ STAVEBNĚHISTORICKÝ PRŮZKUM

Mgr. Miroslav Nový
duben - květen 2017

Předložený dílčí stavebněhistorický průzkum byl proveden jakožto podklad pro projekt obnovy zastřešení domu č.p. 204.

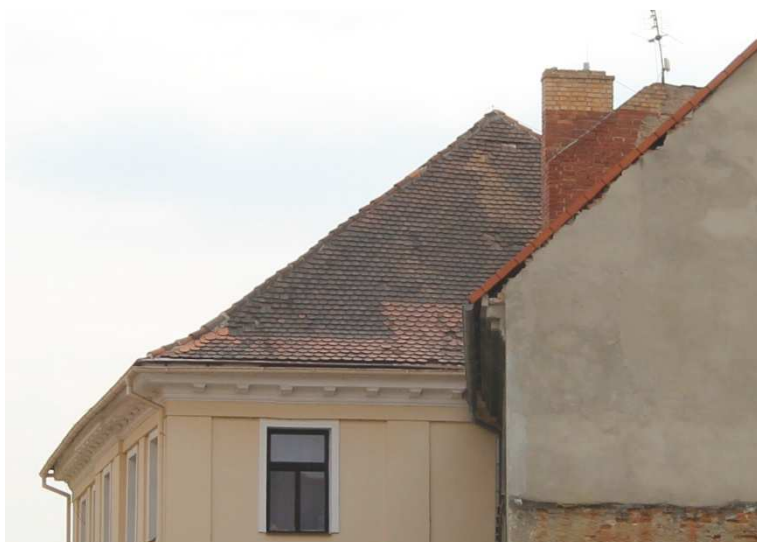
Střecha A. Pohled na valbu od severu. Na snímku vpravo detail krytiny valby

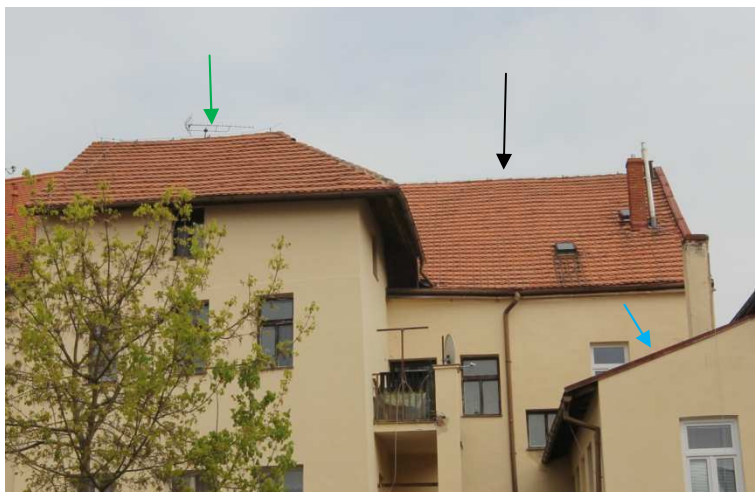
Celkový pohled na zastřešení domu č.p. 204 od západu (černou šipkou je označena střecha A, zelenou šipkou střecha B a modrou šipkou střecha C). Na snímku vpravo detail krytiny střechy A (viz snímek vedle)

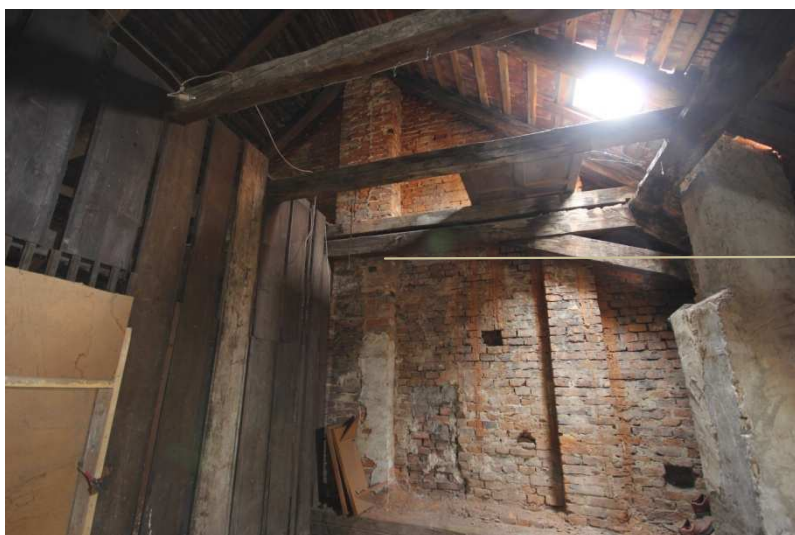
Krov A. Pohled na jižní štít a detail dodatečného zesílení jeho středového polopilíře

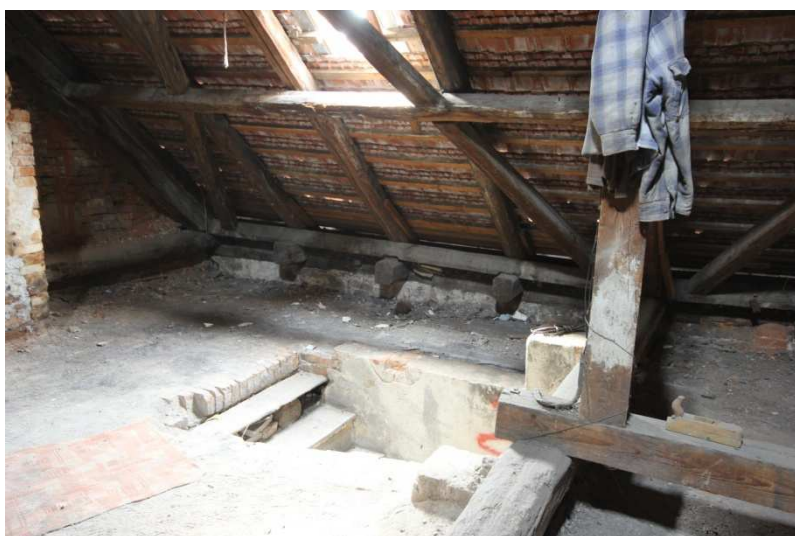
Krov A. Spodní partie západní střešní roviny v rozsahu prvních 2 celých plných příčných vazeb od jihu. Na snímku vpravo detail založení krovu na trámovou pozednici. Na snímcích jsou dobře patrné zbytky vazných trámů u mezilehlých vazeb (trámy sekundárně vyřezané)

- špatný stav střešního pláště (*střecha A, B*) - krytina místy dožilá, místy dokonce chybí, čímž dochází k vniku srážkových vod do podstřeší
- v důsledku výše uvedeného jsou u *krovu A* viditelná lokální poškození
- u *krovu A* vyřezání vazných trámů mezilehlých vazeb

- v případě záměru ošetřit krov proti dřevokazným škůdcům, použít bezbarvý přípravek (platí i pro nově vkládané prvky)
- u *krovu A* obnovit citlivým způsobem příčné stažení konstrukce v místě odřezaných vazných trámů u mezilehlých vazeb

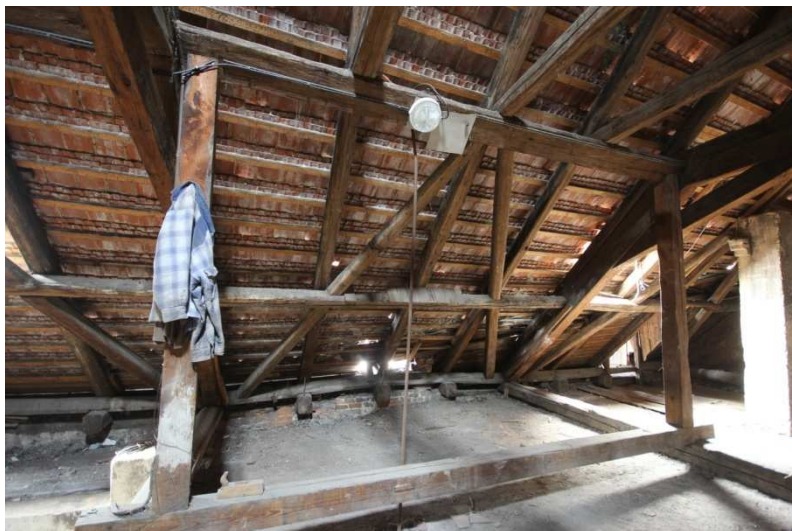
Na západní straně střechy v úseku mezi 2. a 3. celou plnou příčnou vazbou byla hlavní pětiboká vaznice druhotně podepřena dvěma svislými trámovými sloupky, založenými do prahového trámu loženého přes vazné trámy uvedených vazeb. Sloupky i práh jsou řezané.

Krov A. Detail západní strany v rozsahu 2. a 3. celé plné příčné vazby. Hlavní pětibokou vaznici zde podpírá druhotně vložená dvojice sloupků založených do trámového prahu

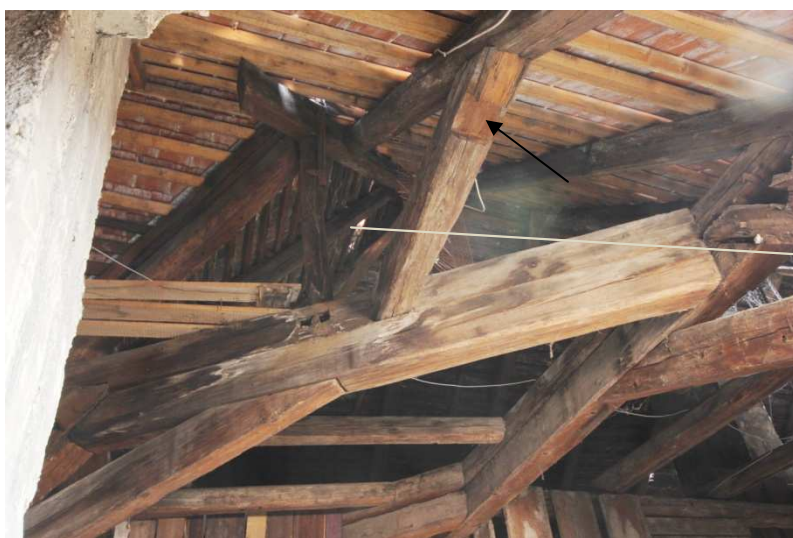
Krov A. Pohled k východu. Detail úžlabní polovazby a detail podepření "západní" nárožní krokve valby sloupkem. Černá šipka ukazuje na dlab v hambalku 10. vazby od jihu v místě, kde probíhala hlavní pětiboká vaznice

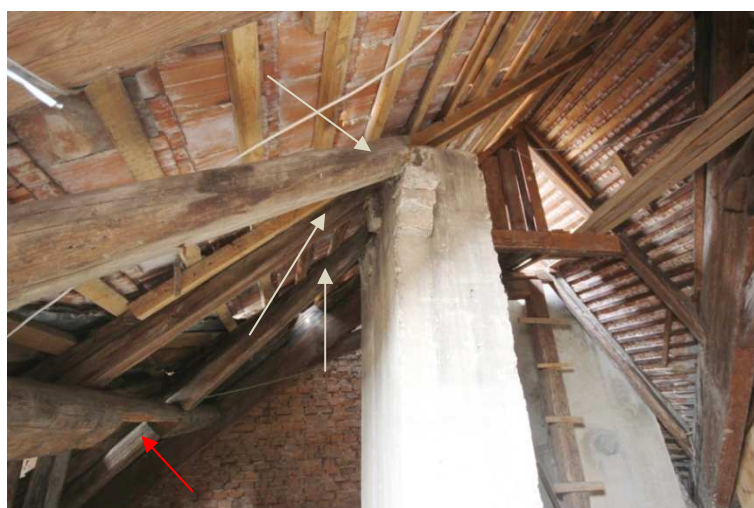
Na západní straně střechy byly obě severní vzpěry v rovině střechy v horní části odříznuty, a to kvůli výstavbě stávajícího severního komínu. V té souvislosti byla odstraněna i část hlavní pětiboké vaznice stojaté stolic v úseku mezi 9. a 12. vazbou od jihu.

Mezilehlá vaznice na západní straně střechy mezi 11. a 12. vazbou od jihu byla v místě vstupu do podkrovní sousední *střechy B* ze spodu zeslabena druhotným výřezem.

Krov A. Pohled k severu na severní úsek sedlového zastřešení při štítové zdi. Šipky ukazují na odřezané konce západní krokve 12. vazby od jihu a vzpěr v rovině střechy (kvůli mladší stavbě severního komínu). Červená šipka ukazuje na pozici druhotného výřezu u mezilehlé vaznice v místě vstupu do podkrovní krovu B

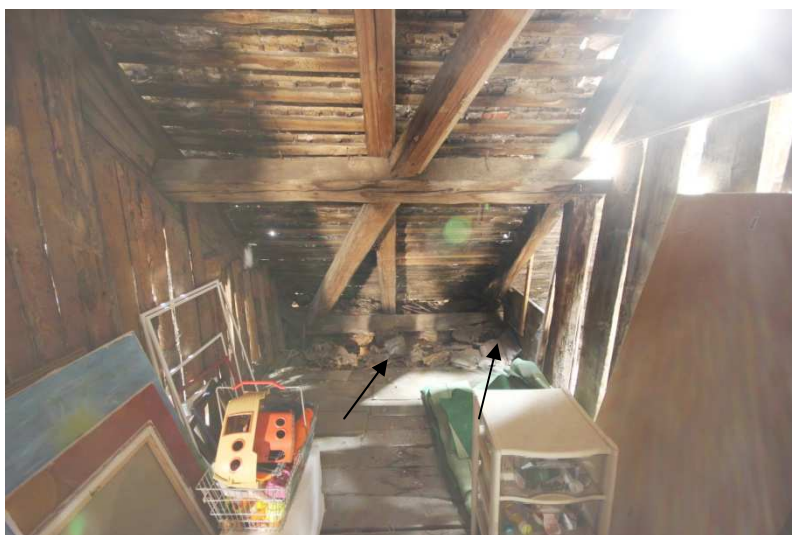
Krov A. Pohled k východu v místě 2. půdní kóje od severu. Detail krovu.
Šipky ukazují na zbytky druhotně vyřezaných vazných trámů
