ZPRÁVA STATIKA

**Statické posouzení
ohradní a dělicí zdi č.p.127,
k.ú. Česká Lípa**

V České Lípě dne 20.2.2017

Č. Zakázky: ST-2017-019

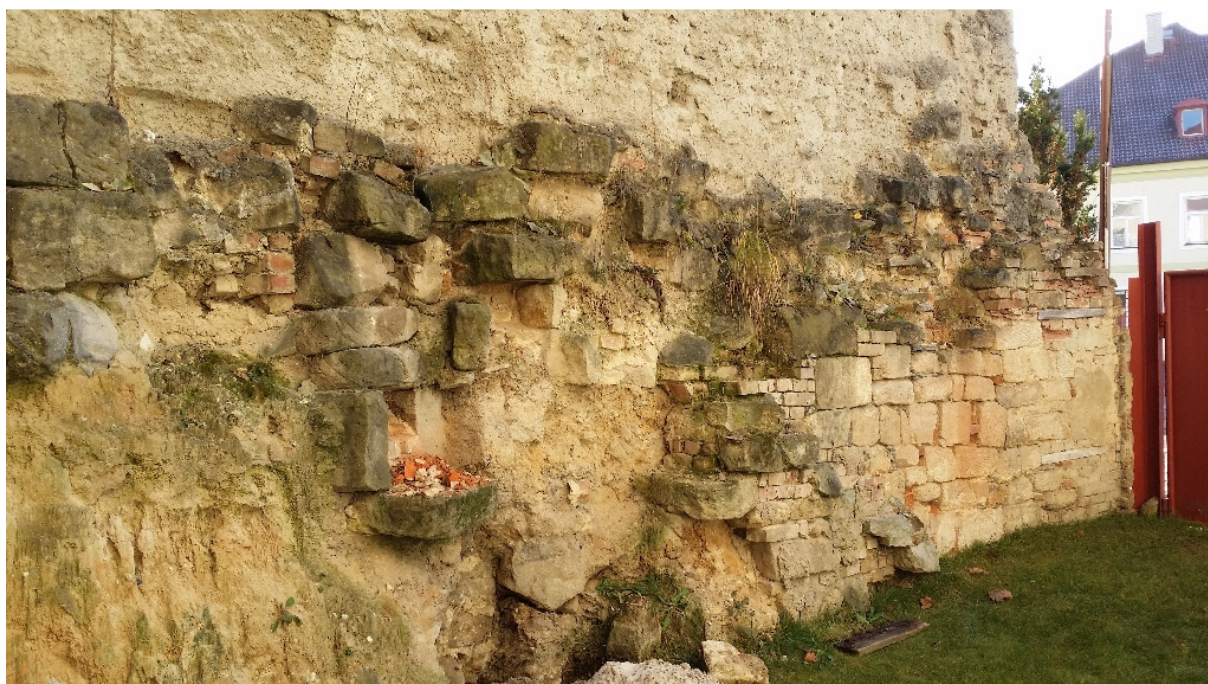
Obr.2 – Pohled od severu na stávající ohradní a dělicí zeď na pozemku p.č.191,192 při objektu č.p. 127/6 z pozemku p.č.191 při objektu č.p.128, k.ú. Česká lípa

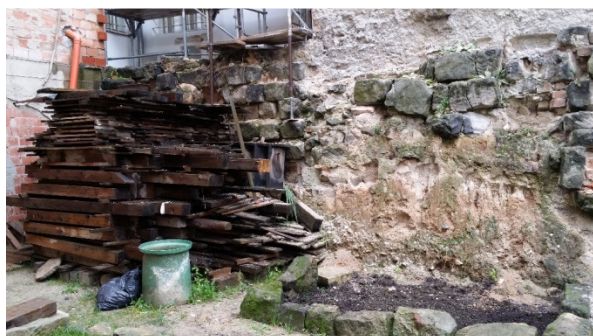
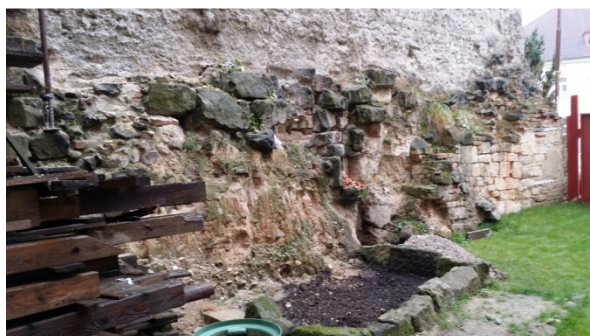
Obr.3,4 – Pohled od jihu a od severu na stáv. ohradní a dělicí zeď z p.p.č.191, k.ú. Česká lípa

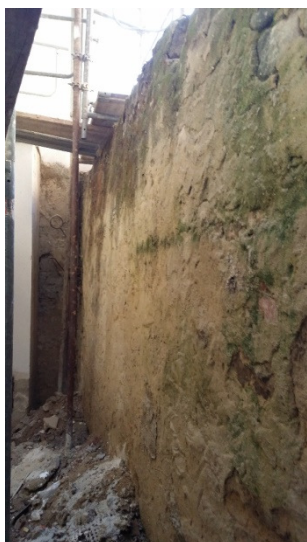
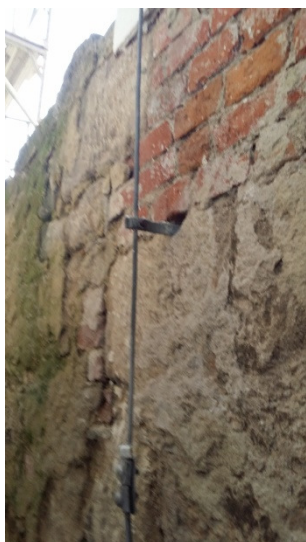
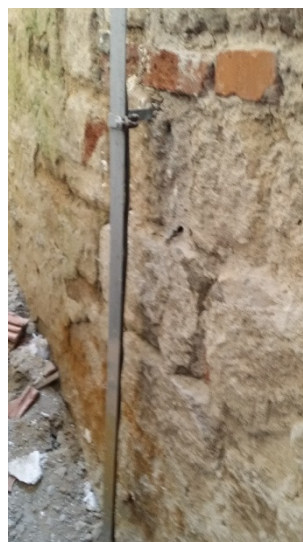
Obr.5,6,7 – Pohled od severu na stávající ohradní a dělicí zeď z poz. p.č.192, k.ú. Česká lípa

Původní stavba na pozemku p.č.191 je odstraněna již po dobu neupřesněného období, kde jsou na jižní části dělicí zdi viditelná torza zdiva, schodiště původní stavby na pozemku p.č.191. Nyní je stávající ohradní a dělicí zeď v havarijním stavu vlivem působením eroze, kde dochází k postupné degradaci pojiva zdiva a následně dochází k vypadávání kamenů, cihel, malty ze zdiva. Stávající ohradní a dělicí zeď je charakteru smíšeného zdiva z kamene a cihel na vápennou maltu. Viditelné jsou i usazené nálety rostlin, mechu a keřů. Běžným dotykem rukou lze stávající ohradní a dělicí zeď ručně rozebrat a z tohoto hlediska je zřejmé, že se jedná o havarijní stav, kde může dojít k náhlému zřícení stávající ohradní a dělicí zdi nebo její části.

V současné době je tak omezeno využívání pozemku p.č.191 v k.ú. Česká Lípa z titulu rizika náhlého zřícení stávající ohradní a dělicí zdi nebo její části. Z tohoto důvodu navrhuji omezení pohybu osob, zvířat či uskladňování movitého majetku na pozemku p.č.191 v k.ú. Česká Lípa do doby provedení statického zajištění.

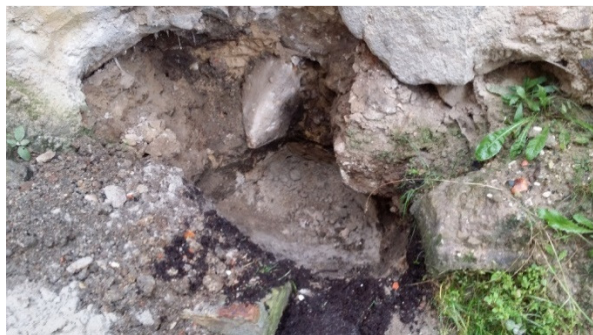
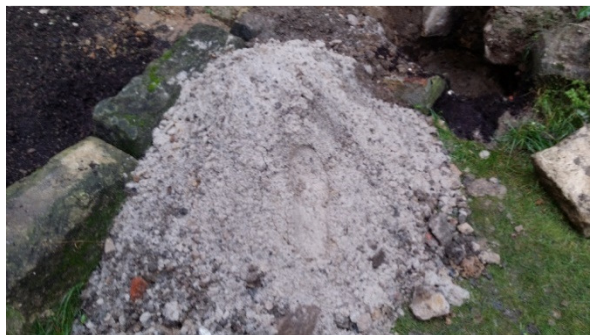
Dne 29.11.2017 byla provedena kontrola kopané sondy pod úrovní terénu, kde byla zjištěna zemina jílovitá zemina tuhé konzistence tř. F6 bez přítomnosti hladiny podzemní vody. Délka stávající ohradní a dělicí zdi dle předloženého geodetického zaměření byla ověřena v délce $L=14,4\text{m}$ a ručně zaměřená výška byla ověřena $h_2=2,8\text{m}$ nad stávajícím okolním terénem.

Obr.8,9 – Pohled na provedenou kopanou sondu u stávající ohradní a dělicí zdi na pozemku p.č.191, k.ú. Česká Lípa

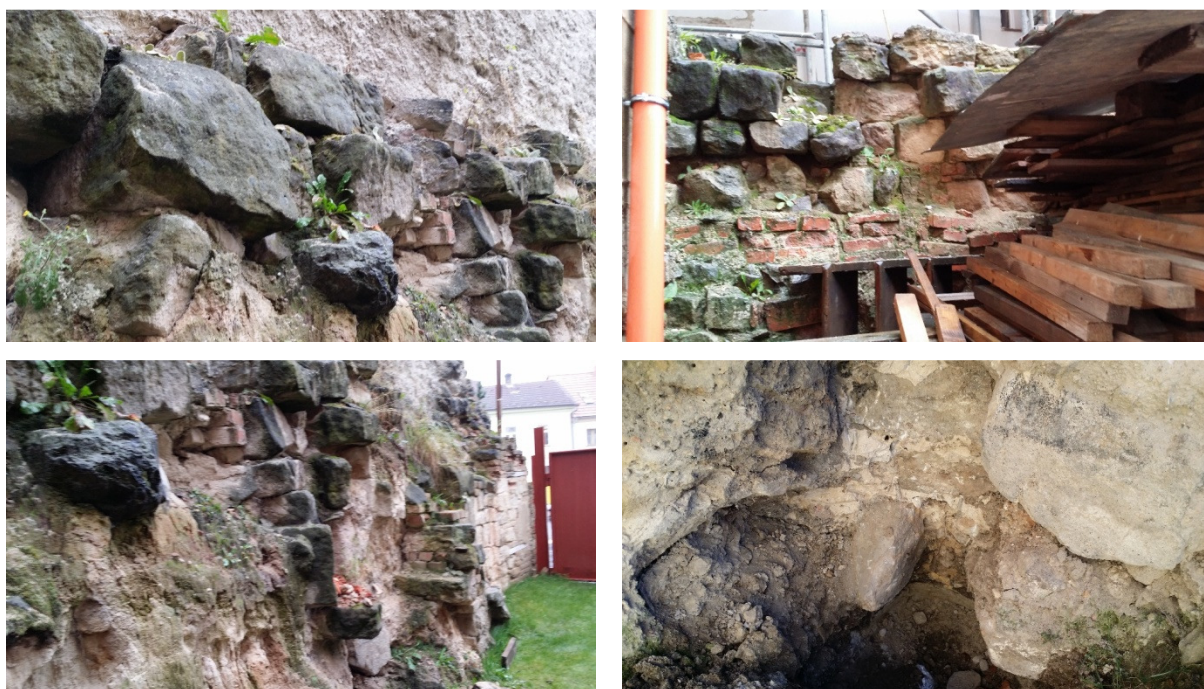
Stávající ohradní a dělicí zeď, zděná ze smíšeného zdiva z kamene a cihel na vápennou maltu vykazuje statické poruchy, které se projevují následujícími poškozeními:

- Koroze pojiva zdiva vlivem atmosférické koroze a působení eroze – dožilé pojivo (malta) se drolí ve spárách zdiva a kameny jsou na sebe položeny na sucho jako kamenná rovinanina, která již nemá potřebnou pevnost a soudržnost jako klasická zděná konstrukce. Dochází k vypadávání jednotlivých kamenů od střednice dříku ohradní a dělicí zdi směrem do líce na pozemek p.č.191 v k.ú. Česká Lípa.
- Koroze pojiva zdiva – způsobená keřovým a travním porostem včetně kořenů rozrušujících pevnost a soudržnost zdiva stávající opěrné zdi s projevy trhlin v zazubené spáře zdiva.

- Absence pojiva tj. malty ve zdivu, převážně zjištěny nálety hlíny, travního, keřového porostu na místo malty, která činí zdivo pouhou rovinaninou, která dále nemá odolnost v tahu za ohybu, některé části kamenů a pojiva (malty) lze pouhým uchopením ruky odebírat shora dolů.
- Absence klempířských konstrukcí na koruně stávající ohradní a dělicí zdi, který by odváděly především povrchové dešťové vody mimo zděnou konstrukci.

Stávající konstrukce ohradní a dělicí zdi vykazuje rozsáhlé kaverny, trhliny v kamenném zdivu a deformace dříku. Vsáknutá dešťová voda na koruně a dříku stávající ohradní a dělicí zdi působí erozivně, protože se v zimních měsících cyklicky mění z kapalného skupenství na pevné (na led), který nabývá na objemu. Zamrzlá vsáknutá voda ve zdivu stávající ohradní a dělicí zdi svým rozpínáním, způsobuje, že dochází k vytlačení a vypadávání kamenů a cihel do lícové strany směrem na pozemek p.č.191 v k.ú. Česká Lípa. Tím dále dochází k postupnému porušování pevnosti zdiva v tlaku za ohybu a následně k degradaci a rozpadu zdiva. Cyklické

nasycování a vysychání základové půdy pod základovou spárou má za následek cyklické změny základových poměrů, kde dochází k prosedání základové půdy charakteru jílovité zeminy a k dodatečnému nerovnoměrnému sedání mělce založeného základu stávající ohradní a dělicí zdi. Stávající konstrukce ohradní a dělicí zdi znamená v současnosti riziko vzniku škod, případně ohrožení lidských životů místního obyvatelstva. V krátké době není vyloučen vznik nebo zvětšení lokálních poruch a deformací, které by mohly způsobit částečné zřícení stávající ohradní a dělicí zdi při působení klimatických změn.

Obr.10,11,12,13 – Pohled na kvalitu smíšeného zdiva z kamene a cihel stávající ohradní a dělicí zdi z pozemku p.č.191, k.ú. Česká Lípa

stávající ohradní a dělicí zeď nahradit novou ohradní a dělicí zdí ve stejném půdorysném i výškovém průběhu. Na druhou stranu je nutné počítat s tím, že obnova stávající ohradní a dělicí bude v budoucnosti nevyhnutelná v odhadovaném maximálním období 1-2 let. Pro statické zajištění navrhuji v co nejkratší možné době stávající ohradní a dělicí zeď rozebrat v rozsahu až po stávající spodní líc původních základů. Havarijní stav stávající ohradní a dělicí zdi je znám již pár let, přičemž v současné době její morální hodnota je již za hranicí své životnosti a jakékoliv vynaložení finančních nákladů na záchranu nebo rekonstrukci by bylo již ekonomicky nepřijatelné. V tomto případě zbývá jako ekonomicky nejvýhodnější a nejbezpečnější řešení = kompletní odstranění stavby včetně veškerých stávajících základových konstrukcí.

V současné době existuje zvýšené riziko obecného ohrožení osob, zvířat, majetku, dále stavba hrozí náhlým lokálním zřícením a proto je nutné provést neodkladné zabezpečení odstraněním stavby v rámci nutných zabezpečovacích prací v souladu s §135, odst. 1 zákona č.183/2006 Sb. s následnou výstavbou nové ohradní a dělicí zdi s monolitickým železobetonovým základem s dřikem z betonových bednicích dílců ztraceného bednění se zmonolitněním betonem s betonářskou výztuží.

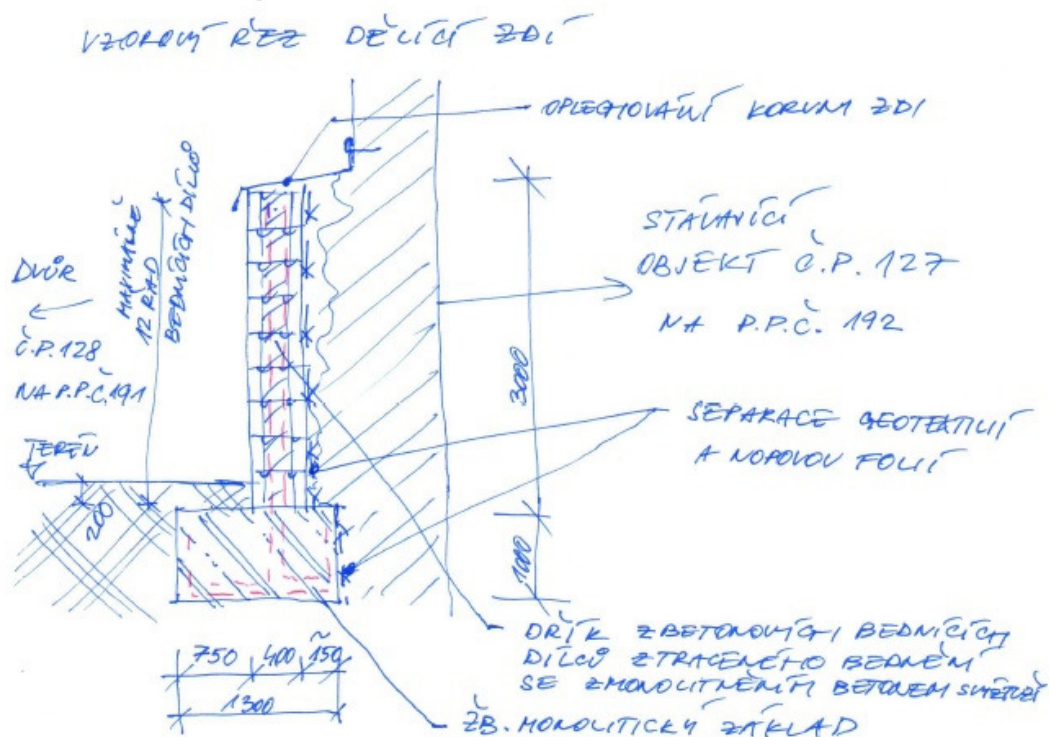
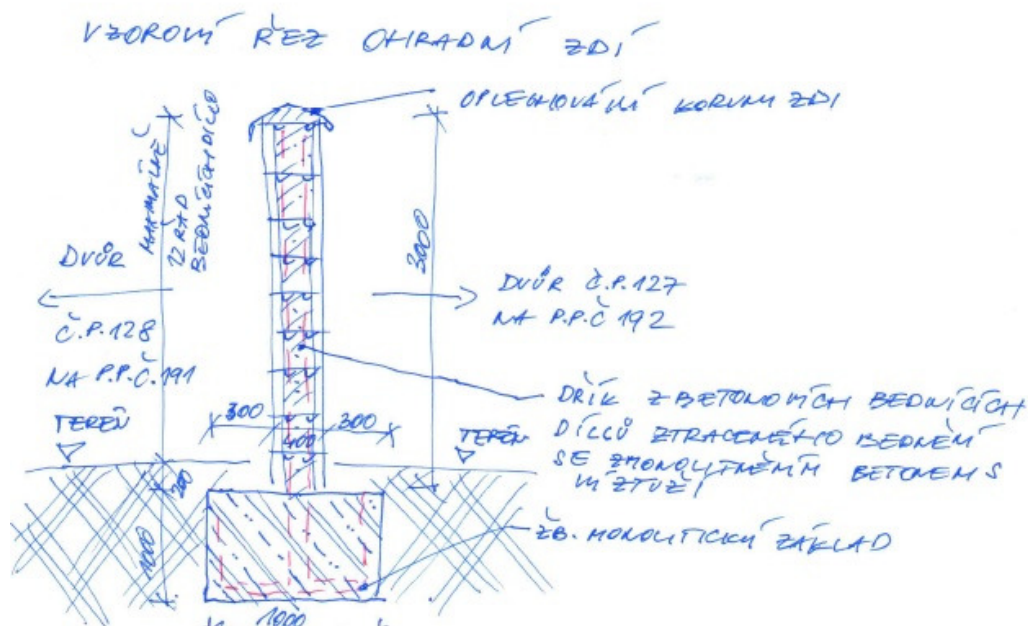
Obr.14 – Návrh statického zajištění novou ohradní a dělicí zdí

Nová ohradní a dělicí zeď je navržena se železobetonovým monolitickým základem s dříkem z betonových tvarovek ztraceného bednění. Nová ohradní a dělicí zeď bude zmonolitněna na 2 fáze, nejprve základ a potom dřík stěny. Nová ohradní a dělicí zeď bude provedena ze železobetonu s monolitickým základem tj. základovým pasem $b_1 \times h_1 = 1,3\text{m} (1,0\text{m}) \times 1,0\text{m}$ s dříkem z betonových bednicích dílců ztraceného bednění o maximálním rozměru $b_2 \times h_2 = 0,4\text{m} \times 3,0\text{m}$. Opěrná zeď bude mít tloušťku dříku stěny z betonových bednicích dílců ztraceného bednění $b_2 = 0,4\text{m}$ o rozměru tvarovek $\check{S} \times V \times L = 400 \times 250 \times 500\text{mm}$. Beton základu je navržen C25/30-XF2, XD1, beton dříku zdi je navržen C25/30-XC4, XF3. Nová ohradní a dělicí zeď bude ukončena na koruně klempířskou konstrukcí tj. oplechováním $>R\check{S}650$ s kotvením do koruny dříku a přilehlé obvodové nosné zdi stávajícího objektu č.p.127. Nová ohradní a dělicí zeď bude provedena na 1 dilatační úsek. Nová ohradní a dělicí zeď bude vyztužena výztuží B500 tj. svislé pruty $2 \times \varnothing 12$ á max. 250mm, rozdělovací vodorovné pruty $2 \times \varnothing 8$ á 190mm se stykováním podélnými přesahy $50\varnothing = 50 \times 8 = 400\text{mm}$. Minimální krytí výztuže je navrženo $C_{\min} = 40\text{mm}$. Líc nové ohradní a dělicí zdi bude proveden pohledově pomocí přirozeného povrchu betonových bednicích dílců ztraceného bednění s vyzdřením na maltu. Na rubu nové ohradní a dělicí zdi v kontaktu se stávajícím objektem č.p.127 bude provedena separace geotextilií a nopovou folií mezi stávajícím obvodovým zdívem budovy č.p.127 a dříkem nové ohradní a dělicí zdi.
