KOUNICŮV DŮM

NÁVRH ZABEZPEČOVACÍCH A UDRŽOVACÍCH PRACÍ

Předmětem vypracované projektové dokumentace je „Kounicův dům, návrh zabezpečovacích a udržovacích prací, vyhotovené na základě objednávky od objednatele. Stávající objekt prošel požárem dne 13.5.2015, kde od té doby do současnosti chátrá a je ve staticky narušeném stavu. Cílem vyhotovení projektové dokumentace je zhodnocení stávajících nosných a výplňových konstrukcí objektu Kounicova domu po více jak tříletém chátrání a zatékání do objektu. Výstupem projektové dokumentace je návrh na provedení nutných zabezpečovacích a udržovacích prací.

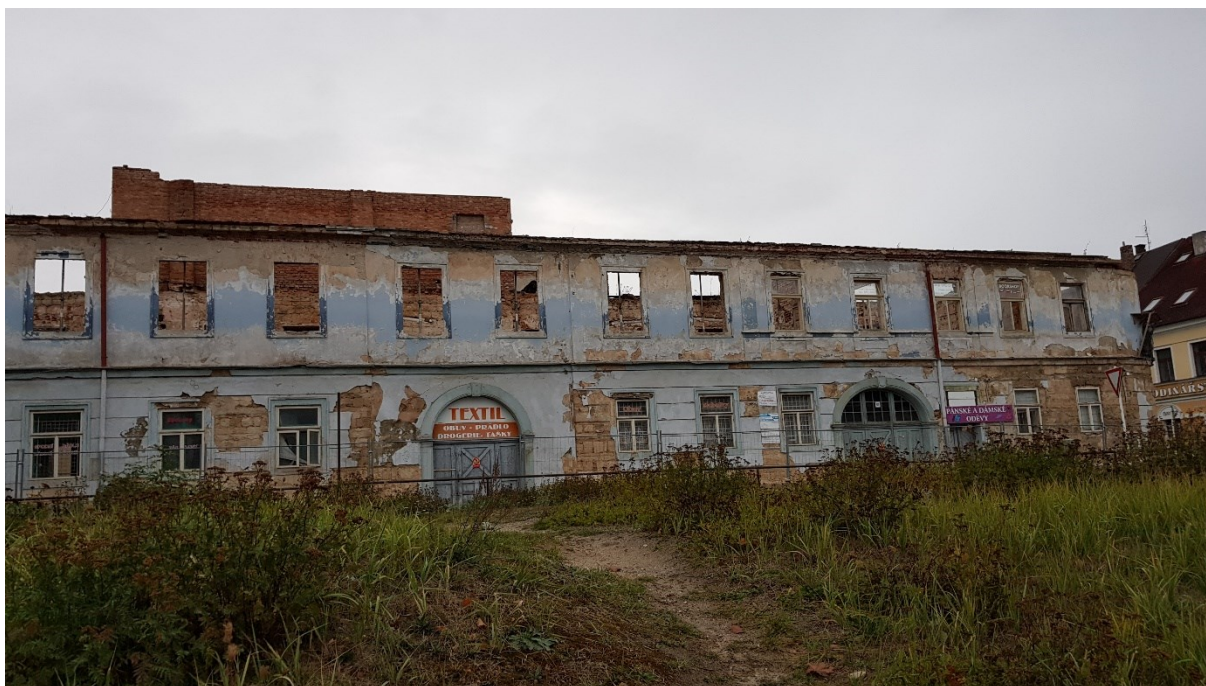
Obrázek 1 – Pohled na stávající objekt Kounicova domu od jihu
