ČÍSLO ZAKÁZKY: 18095

ČÍSLO ZPRÁVY: 01

## ZÁVĚREČNÁ ZPRÁVA AZBESTOVÝ PRŮZKUM

Základní škola ZŠ Šluknovská  
ČESKÁ LÍPA

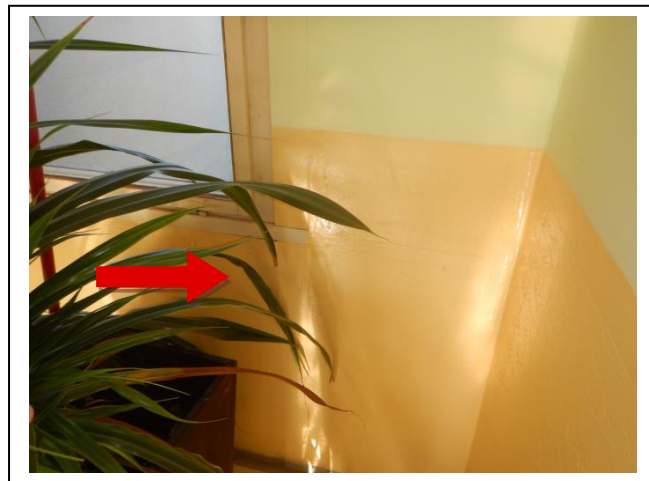
### **Foto 001 – odběr vzorku VZ1**

Parapetní okenní panel

V objektu byly odebrány 2 vzorky pro laboratorní posouzení. U vzorku parapetního okenního panelu byla prokázána přítomnost azbestových vláken. U vzorku z meziokenního panelu nebyla přítomnost azbestu prokázána.

- Materiál parapetního okenního panelu - VZ1

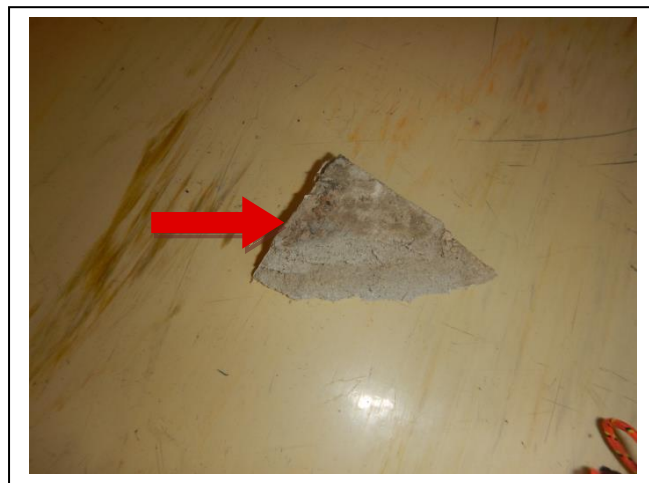
### **Foto 003 – VZ1**

Materiál odebraný z parapetního panelu

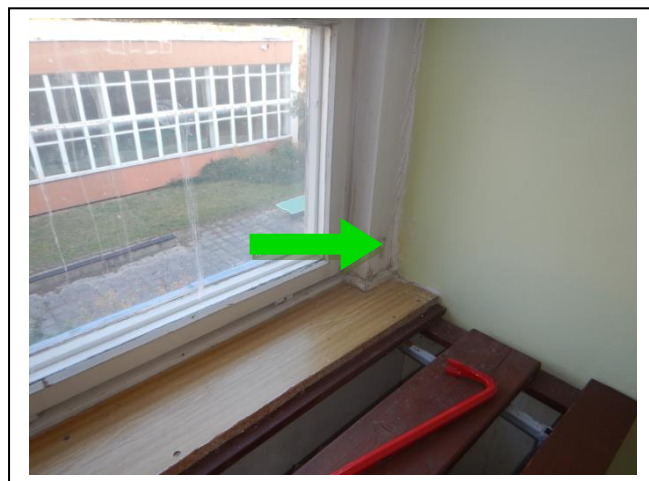
### **Foto 004 – odběr vzorku VZ2**

Meziokenní panel

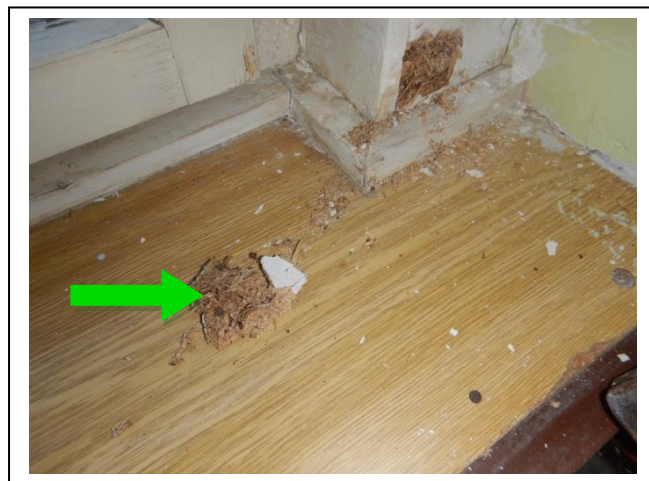
**Foto 005 – VZ2**

Materiál odebraný z meziokenního panelu
