## TV-Kontrola kanalizace

**MŠ Šikulka Česká Lípa  
470 01 Česká Lípa**

**Ing. Libor Kubát  
Na Slovance 868**

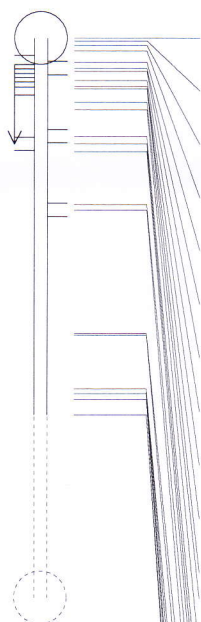
0,00	HA	Počátek úseku	0:00:00		1
		větev č. 1, z wc u bazénu			
0,20	K	Koleno, oblouk	0:00:00		1
		dolů			
0,50	K	Koleno, oblouk	0:00:00		1
		do roviny			
0,85	K	Koleno, oblouk	0:00:00		1
		vpravo			
1,60	A--R	Odbočka vpravo	0:00:00		1
		dětské wc			
2,00	A--L	Odbočka vlevo	0:00:00		1
		sprchy za zdí u bazénu			
2,20	A--R	Odbočka vpravo	0:00:00		1
		dětské wc			
2,80	A--R	Odbočka vpravo	0:00:00		1
		dětské wc			
3,20	K	Koleno, oblouk	0:00:00		1
		vlevo			
3,35	A--R	Odbočka vpravo	0:00:00		1
		umyvadlo za zdí + dětské wc			
3,35	BS--	Chybějící úlomek - stěp	0:00:00		1
4,25	K	Koleno, oblouk	0:00:00		1
		vpravo			
4,75	WV	Změna materiálu	0:00:00		1
		na kameninu			
6,50	A--L	Odbočka vlevo	0:00:00		1
7,00	A--R	Odbočka vpravo	0:00:00		1
7,50	LV--	Osazení ve svislém (vertikálním) směru	0:00:00		1
11,00	I	Informace:	0:00:00		1
		napojení, směr toku vpravo			
11,35	A--L	Odbočka vlevo	0:00:00		1
19,50	I	Informace:	0:00:00		1
		napojení, směr toku vpravo, směrem k RŠ 3

19,60	QVN	Změna jmenovité šířky	0:00:00		1
		na větší profil			
23,10	BS-O	Chybějící úlomek - stěp ve vrchní části (v závěru)	0:00:00		1
		čistící kus v RŠ 3			
23,10	ST	Hloubka šachty 1,30 m	0:00:00		1
		DN 150			
23,40	RQ--	Příčná trhlina	0:00:00		1
23,80	LV--	Osazení ve svislém (vertikálním) směru	0:00:00		1
24,80	LV--	Osazení ve svislém (vertikálním) směru	0:00:00		1
24,80	K	Koleno, oblouk	0:00:00		1
		vlevo

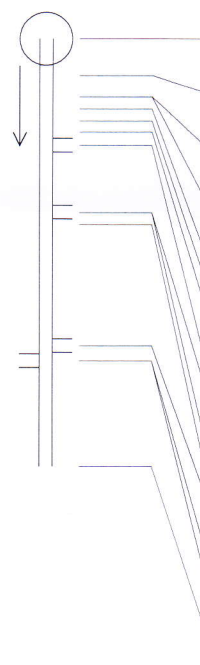
<b>Poznámka</b>	Potrubí je na 2,3 m a 5,7 m prasklé. Na 2,7 m a 6,1 m je potrubí rozsazené. V případě zájmu Vám rádi na zjištěné závady vyhotovíme cenovou nabídku.

0,00	HA	Počátek úseku	0:00:00		4
	1,20	K	Stoupačka č. 2 z čistícího kusu ve skladu výtvarna	0:00:00		4
	1,90	WV	Koleno, oblouk do roviny	0:00:00		4
	1,90	K	Změna materiálu na kameninu	0:00:00		4
	2,30	RQ--	Koleno, oblouk vlevo	0:00:00		4
	2,70	LV--	Příčná trhlina	0:00:00		4
	3,05	K	Osazení ve svislém (vertikálním) směru	0:00:00		4
	3,50	A--L	Koleno, oblouk vpravo	0:00:00		4
	5,70	A--L	Odbočka vlevo	0:00:00		4
	5,70	RQ--	Odbočka vlevo stoupačka č. 3	0:00:00		4
	6,10	LV--	Příčná trhlina	0:00:00		4
	10,10	A--L	Osazení ve svislém (vertikálním) směru	0:00:00		4
	10,60	A--R	Odbočka vlevo	0:00:00		4
	10,60	I	prádelna	0:00:00		4
	14,05	I	Odbočka vpravo	0:00:00		4
			Informace: větev č. 1	0:00:00		4
			Informace: konec revize, pokračování na videu č. 1	0:00:00		4

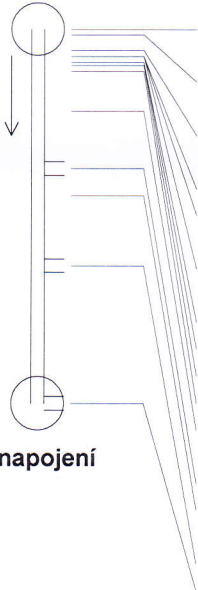
<b>Poznámka</b>	Potrubí je na 0,9 m , 1,1 m a 1,4 m rozsazené. Na 1,2 m chybí část potrubí v místě spojení. Na 1,2 m je potrubí prasklé. V případě zájmu Vám rádi na zjištěné závady vyhotovíme cenovou nabídku.

0,00	HA	Počátek úseku	0:00:00			6
	0,20	TVSD	Stoupačka č. 4, na chodbě	0:00:00			6
	0,70	K	Špatná kvalita obrázků, tvoří se páry Stoupačka se používá nepřetržitě	0:00:00			6
	0,90	LV--	Koleno, oblouk	0:00:00			6
	0,90	K	do roviny	0:00:00			6
	0,90	WV	Osazení ve svislém (vertikálním) směru	0:00:00			6
	1,10	BS--	Koleno, oblouk	0:00:00			6
	1,10	LV--	odskok	0:00:00			6
	1,20	RQ--	Změna materiálu	0:00:00			6
	1,40	LV--	na kameninu	0:00:00			6
	2,70	I	Chybějící úlomek - střep	0:00:00			6
	4,60	A--L	Osazení ve svislém (vertikálním) směru	0:00:00			6
	5,50	I	Příčná trhlina	0:00:00			6
	7,80	A--L	Osazení ve svislém (vertikálním) směru	0:00:00			6
	12,30	A--L	Informace: napojení, směr toku vpravo	0:00:00			6
		Odbočka vlevo	0:00:00			6	
		Informace: napojení, směr toku vlevo	0:00:00			6	
		Odbočka vlevo	0:00:00			6
