2017

Restaurátorský průzkum

**Dekorativních prvků na fasádě kavárny Union,
Česká Lípa**

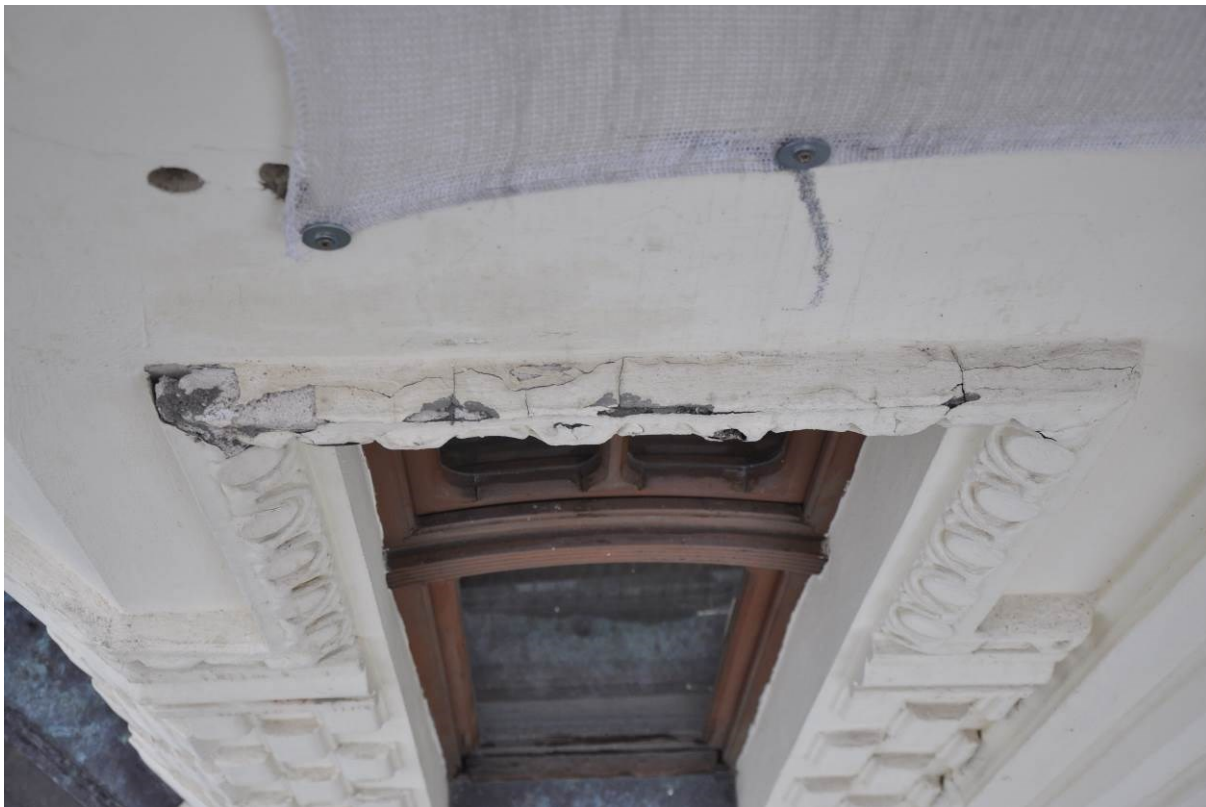
Vlivem pnutí způsobeným odlišnou teplotní roztažností materiálů štukových malt se na celoplošně aplikovaném nátěrovém systému vytvořily praskliny. Do nich zatekla voda, která společně s mrazovými cykly zapříčinila nebo urychlila degradaci hmot. Tento jev se v největším měřítku objevuje převážně u vejcovcových rámování oken. Jelikož se praskliny objevily v horních částech rámování, stála a stojí v nich voda. Vejcovcový dekor je masivně narušený. V místech, kde již odpadl, je vidět metoda, kterou byl dekor vytvořen a upevněn na fasádu. Jedná se o bílou odlévací hmotu s hladkým povrchem, pravděpodobně sádrový štuk. Jednotlivé prvky byly odlity zvlášť, na zadní straně rozrušeny, aby se zvětšila lepená plocha a následně byly přilepeny. Nedostatečná adheze těchto prvků byla znásobena ještě zatékáním dešťové vody do tohoto lepeného spoje. Na hladkém povrchu těchto prvků se též projevuje nedostatečná adheze nátěrového systému. Kyselé deště zatékají pod něj a způsobují degradaci odlitků ze štuky s pravděpodobným obsahem určité modifikace sádry. Její přítomnost bude ověřena mikrochemickým způsobem. Zde je třeba upozornit na havarijní stav těchto konkrétních prvků, které přímo vysoce ohrožují chodce či návštěvníky kavárny na balkóně přímo pod nimi. Na nich se zabezpečující síť nevyskytuje. Masivní degradace se projevuje též na korunní římsě pod střechou.

Obrázek 8 - Jižní strana, vrchní pohled na vejcovcovou šambránu, praskliny v materiálu, pod které se dostává voda, degradace materiálu

Zbytek degradovaných štukových vrstev je třeba lokálně konsolidovat organokřemičitany. Po technologické pauze je třeba praskliny ve štuků zabezpečit speciální injektážní směsí na vápenné bázi.

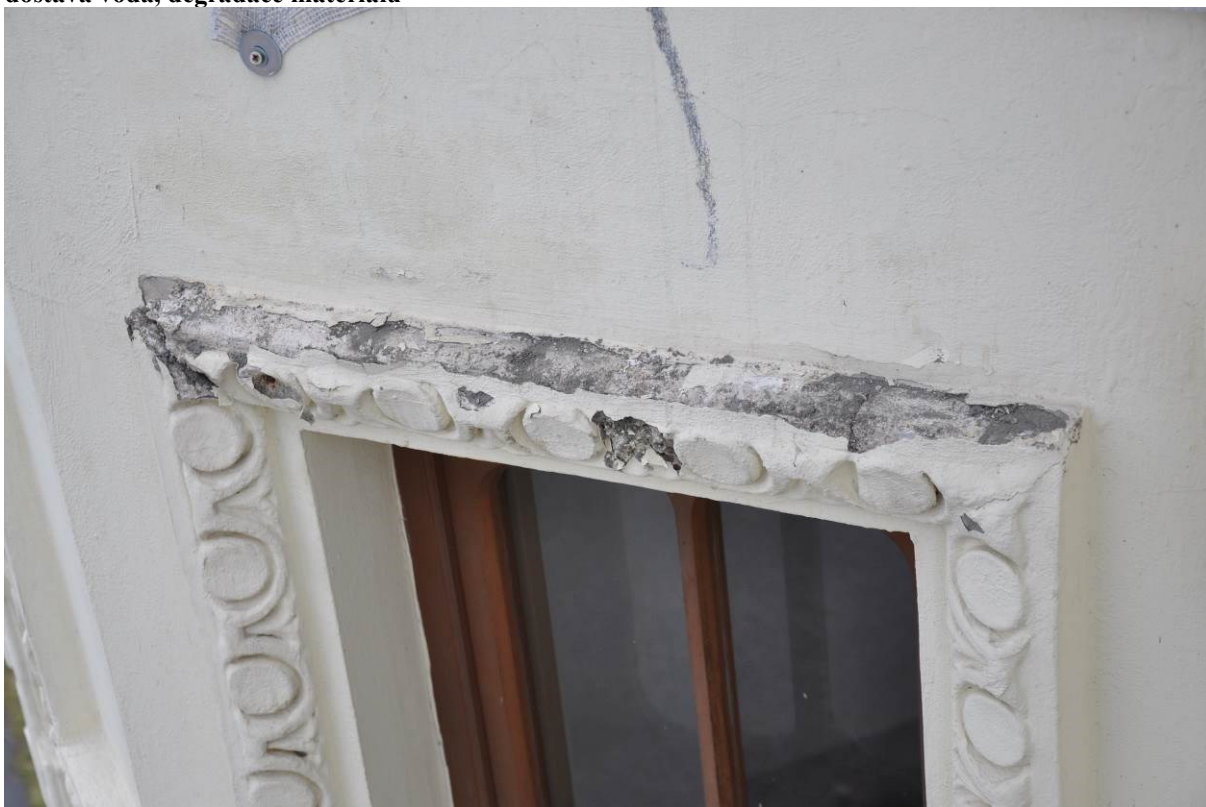
Obrázek 9 - Jižní strana, vrchní pohled na vejcovcovou šambránu, praskliny v materiálu, pod které se dostává voda, degradace materiálu

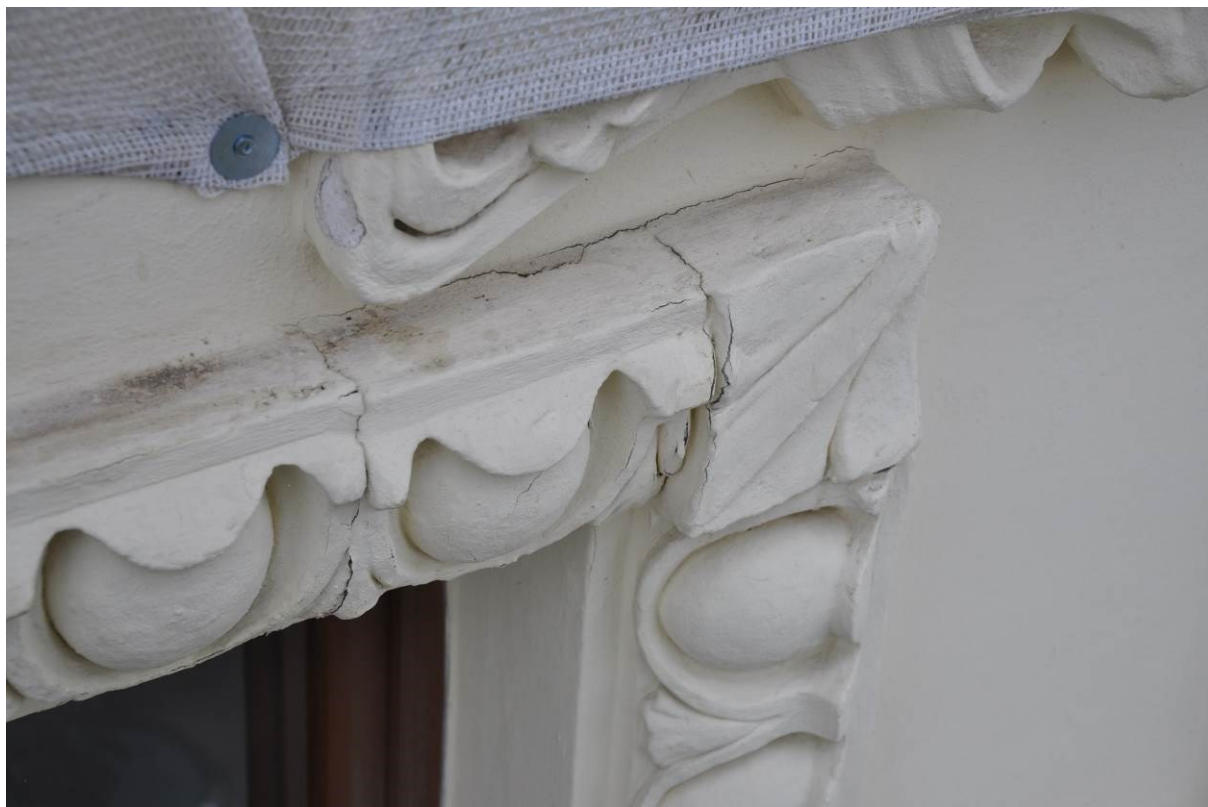
Obrázek 10 - Jižní strana, vrchní pohled na vejcovcovou šambránu, praskliny v materiálu, pod které se dostává voda

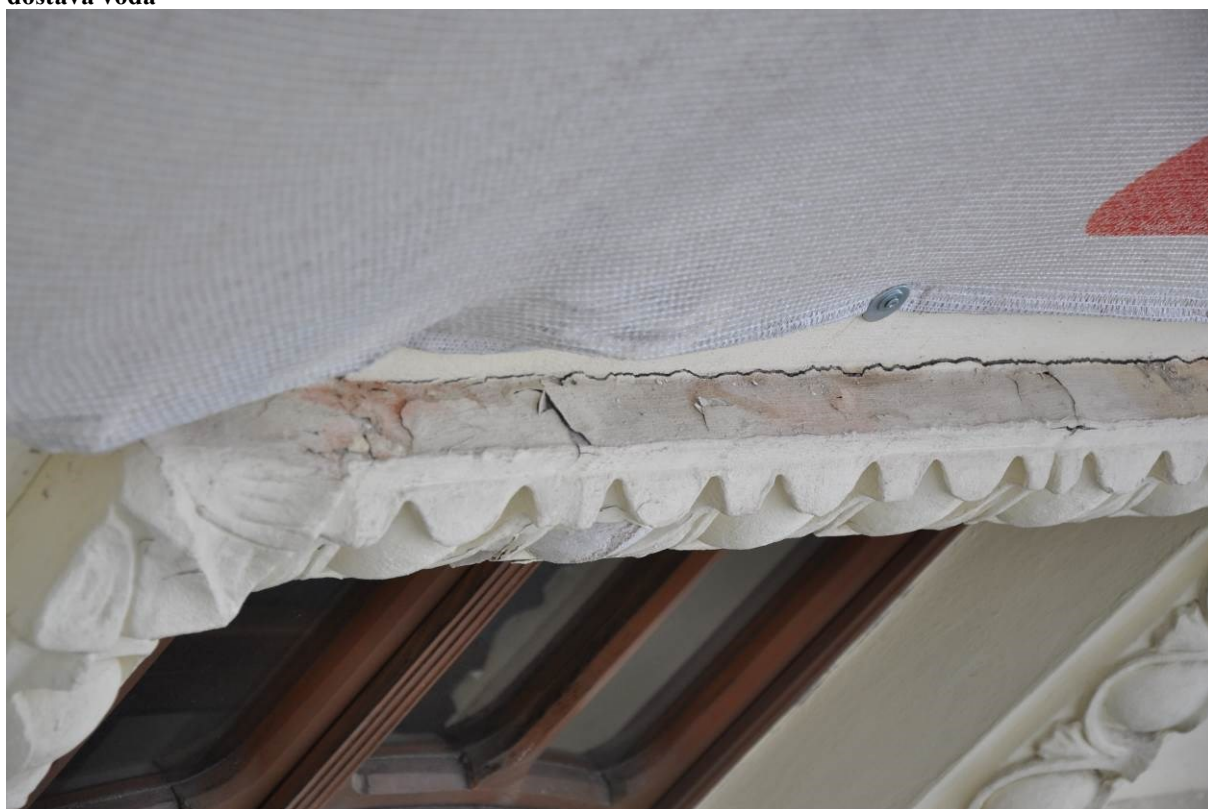
Obrázek 11 - Jižní strana, vrchní pohled na vejcovcovou šambránu, praskliny v materiálu, pod které se dostává voda

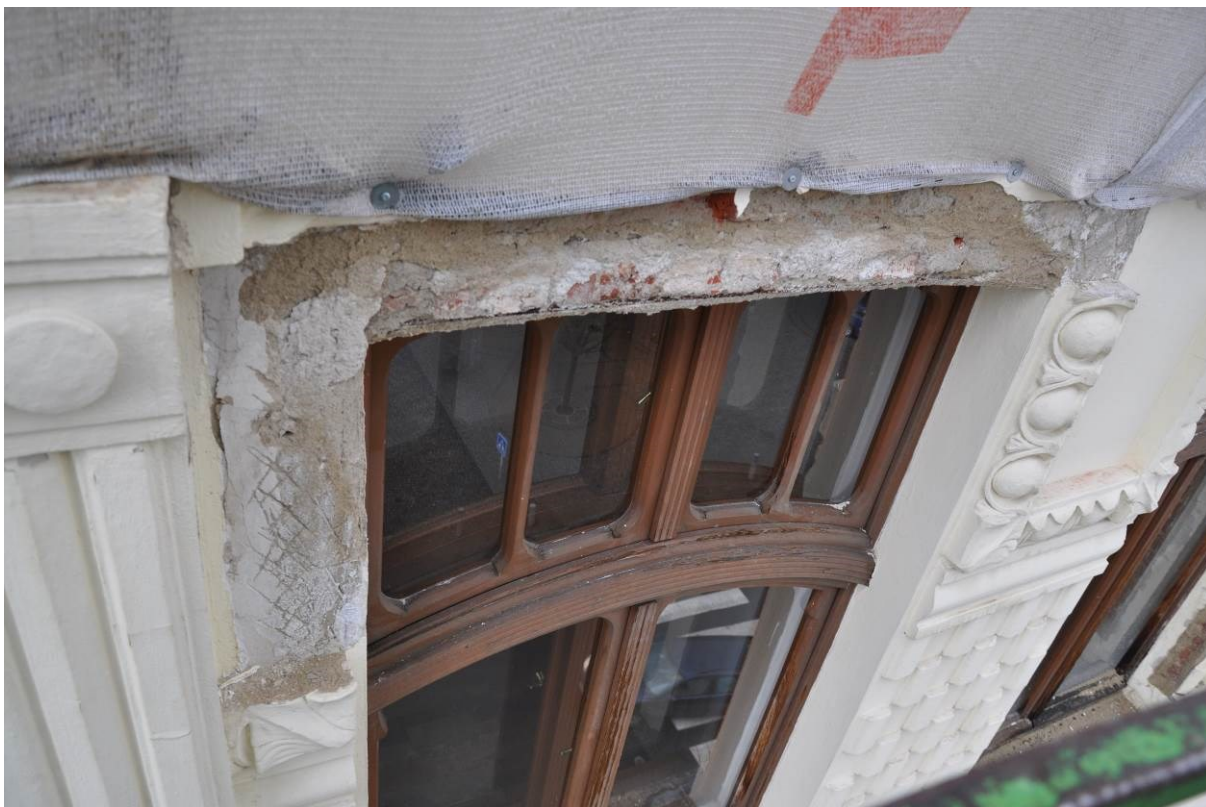
Obrázek 12 - Jižní strana, místo po odpadlé vejcovcové šambráně, na levé části je vidět technika připevnění odlitku

Nejprve je třeba fasádu lokálně očistit od nesoudržných nátěrů a materiálu štuků. Je třeba provést důkladnou revizi dekorativních prvků. Části, které nebudou držet, je třeba sejmut a znovu ukotvit pomocí nerezových armatur.

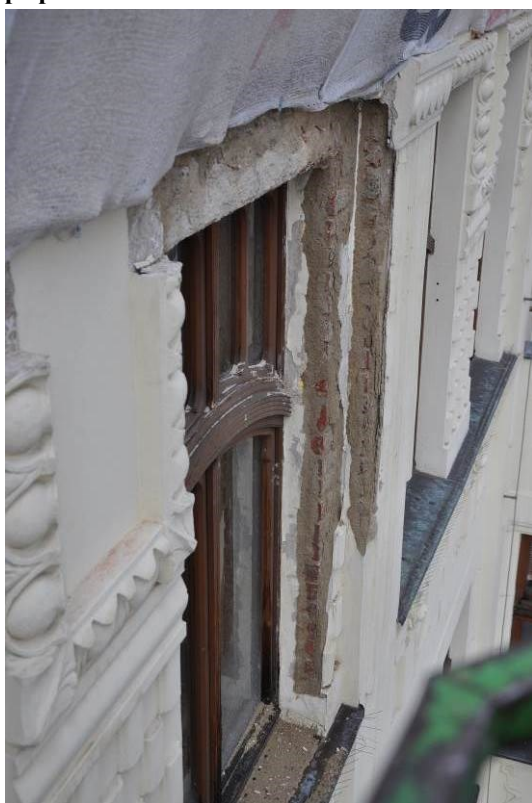
Obrázek 13 - Jižní strana, místo po odpadlé vejcovcové šambráně

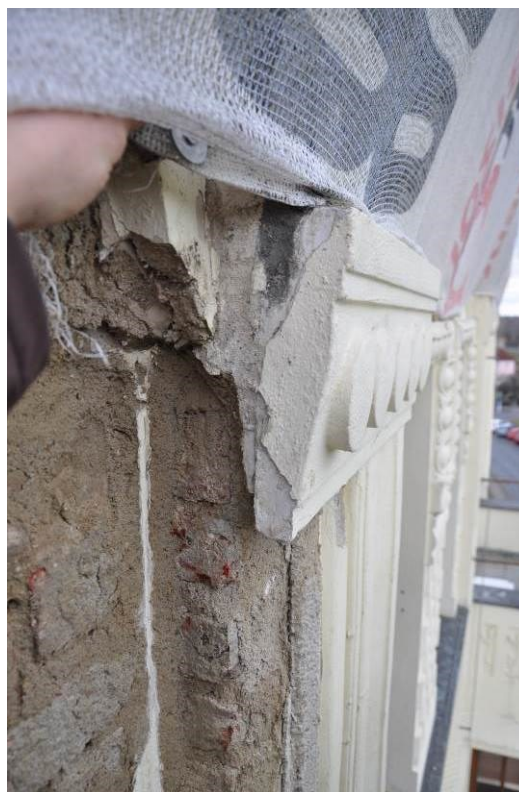
Obrázek 14 - Jižní strana, místo po odpadlé vejcovcové šambráně

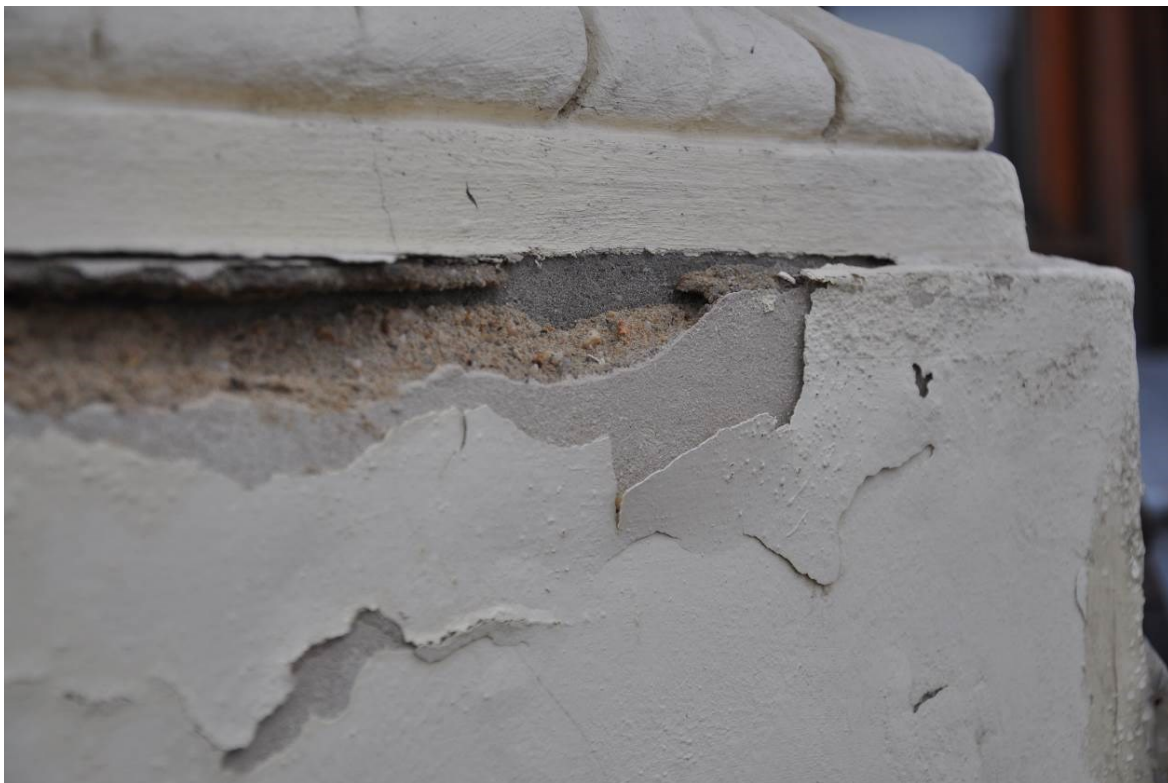
Obrázek 15 - Detail ztráty adheze různých materiálů - akrylátový nátěr, štuk, jádrová omítka, nejhůře drží nátěr na svém podkladu

Poté je třeba se zaměřit na povrchovou úpravu hladkých odlitků na fasádě, na kterých nedrží nátěrový systém. Před nátěrem je třeba jejich povrch narušit vhodnou metodou tak, aby byl na povrchu vytvořen adhezni můstek a nedošlo opět ke ztrátě ochranného nátěru.

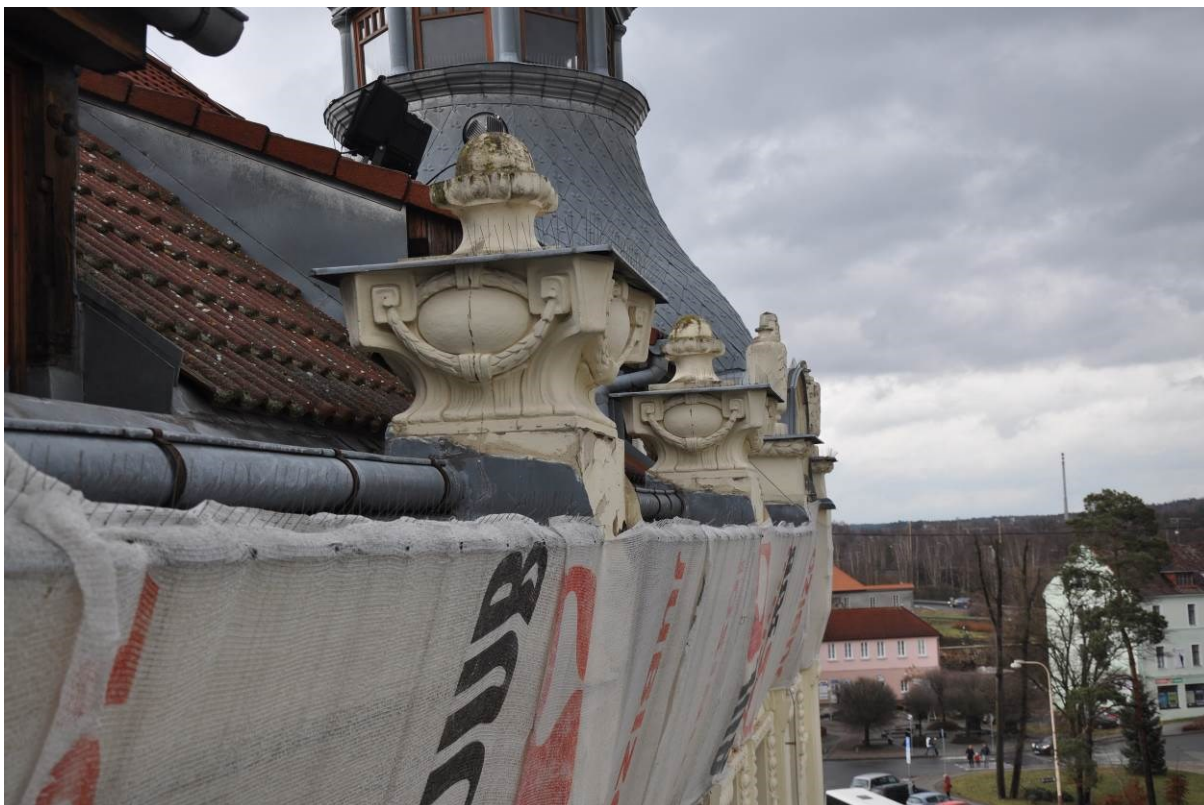
Na vázách posazených nad římsou se projevují poškození, která jsou též způsobená vystavením prvků dešti a povětrnostním podmínkám. Vlivem pnutí způsobeným odlišnou teplotní roztažností materiálů štukových malt se na nátěrovém systému vytvořily praskliny. Do nich zatekla voda, která společně s mrazovými cykly zapříčiňuje nebo urychluje degradaci hmot. V prasklinách či místech bez nátěrového systému se usídlují kolonie mikro a makro biologického napadení, převážně rasy a mechy. Ty vylučují kyselé látky, též napomáhající degradaci vápenných štukových malt. Na hranatých vázách je toto poškození převážně na nezakrytých šíškách se štukovými prstenci a válcovitých vázách. Tyto projevy jsou patrné též na nezakrytých čočkách uzavírajících sloupky balkónů v nižších patrech. Na hranatých vázách po stranách ve spodní části se objevují praskliny. Lze se domnívat, že jsou v místech spoje dvou částí. U některých váz se vyskytuje vertikální prasklina mezi oplechováním a štukem do které zatéká.

Obrázek 16 - Pohled na hranaté vázy ze strany, prasklina v místech předpokládaného lepeného spoje

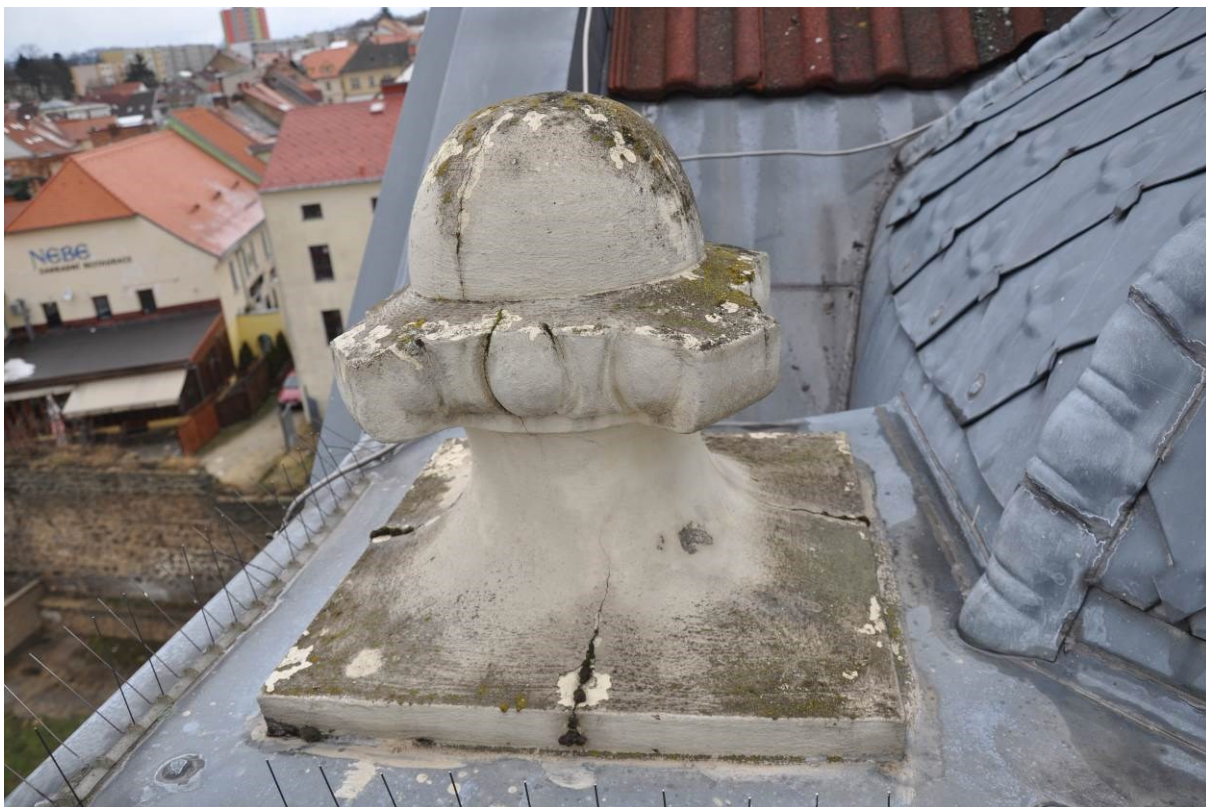
Obrázek 17 - Šiška na hranaté váze s vejcovcovým dekorem – biologické napadení po celém povrchu, v prasklinách se usídlují mechy

Je třeba vrcholové prvky očistit od biologického napadení a aplikovat biocidní ošetření. Poté je třeba důkladně zrevidovat jejich stav. V současné době je možné na válcových vazích provést jeden z posledních konsolidačních kroků. Je třeba si ale uvědomit, že čím delší doba a počet dešťových a mrazových cyklů proběhne od této chvíle, tím se tato poškození bez jakéhokoli ošetření násobí. Především je tento jev spojený s přímým ohrožením chodců a návštěvníků kavárny. To samé platí i pro ostatní prvky v havarijním stavu – převážně římsa a vejcovcový dekor lemující okna ve třetím patře.

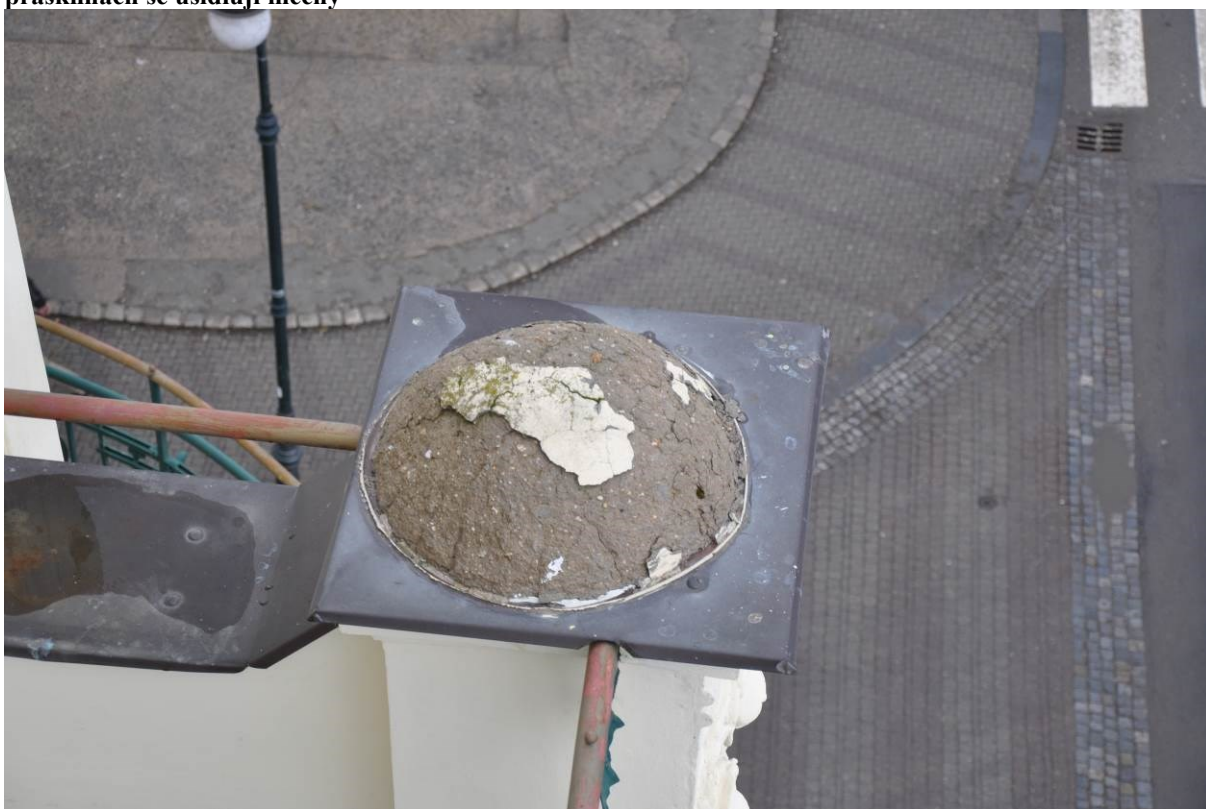
Obrázek 18 - Pohled shora na nezakrytou čočku na sloupku na balkóně, degradovaný vrchní štuk, biologické napadení

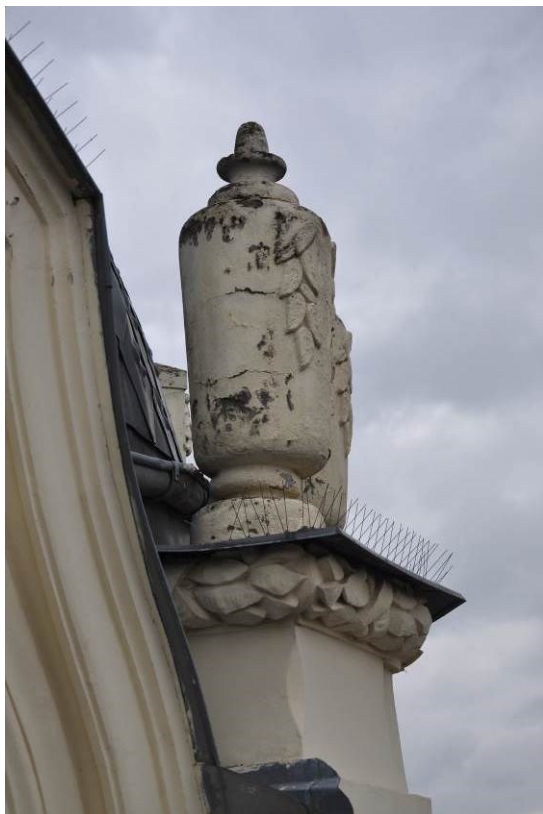
U válcových váz se projevují ještě další známky poškození. Každá je horizontálně prasklá na dvou až třech místech. Může to být způsobeno kovovou armaturou vyztužující odlitek. Místa, která jsou kvůli ztrátě nátěrového systému odhalena, vykazují známky degradace štukové malty, pískovatění. Tato ztráta strukturální koheze odlévacího materiálu může být způsobena několika příčinami. Buď se jedná o nedostatek pojiva v odlitku, nebo se nejedná o výdusky z minerálního odlévacího materiálu, ale jedná se o organický epoxidový odlitek, pro který je tento typ degradace typický. Vzorek bude podstoupen laboratoři a analyzován, jelikož se pro každý materiál musí nastavit specifický způsob restaurování. Poškození se projevují ve větší míře směrem ke kopuli. Je to způsobeno pravděpodobně odstříkovaním dešťové vody ze střechy na vázu a tím masivnějším zavlhčením materiálu.

Obrázek 19 - Válcová váza na atice okoseného nároží, horizontální praskliny, degradace nátěru a odlévacího materiálu

Po důkladném vyschnutí je možné tedy hloubkové zpevnění vrcholových válcovitých vaz zpevňovači na bázi organokřemičitanu. Ale bylo by vhodné ve vztahu k materiálové nestabilitě uvažovat o nahrazení vaz kopiani ze stabilnějšího materiálu.

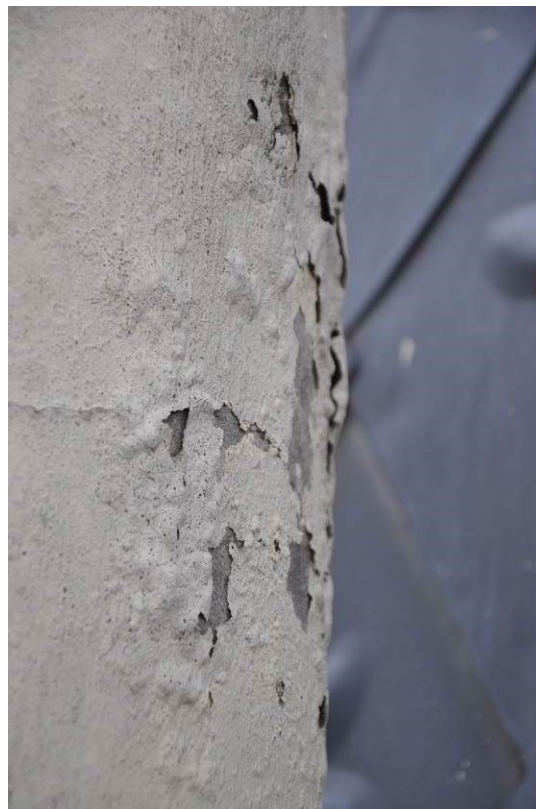
Obrázek 20 - Detail poškození nátěru na vápenném odlitku

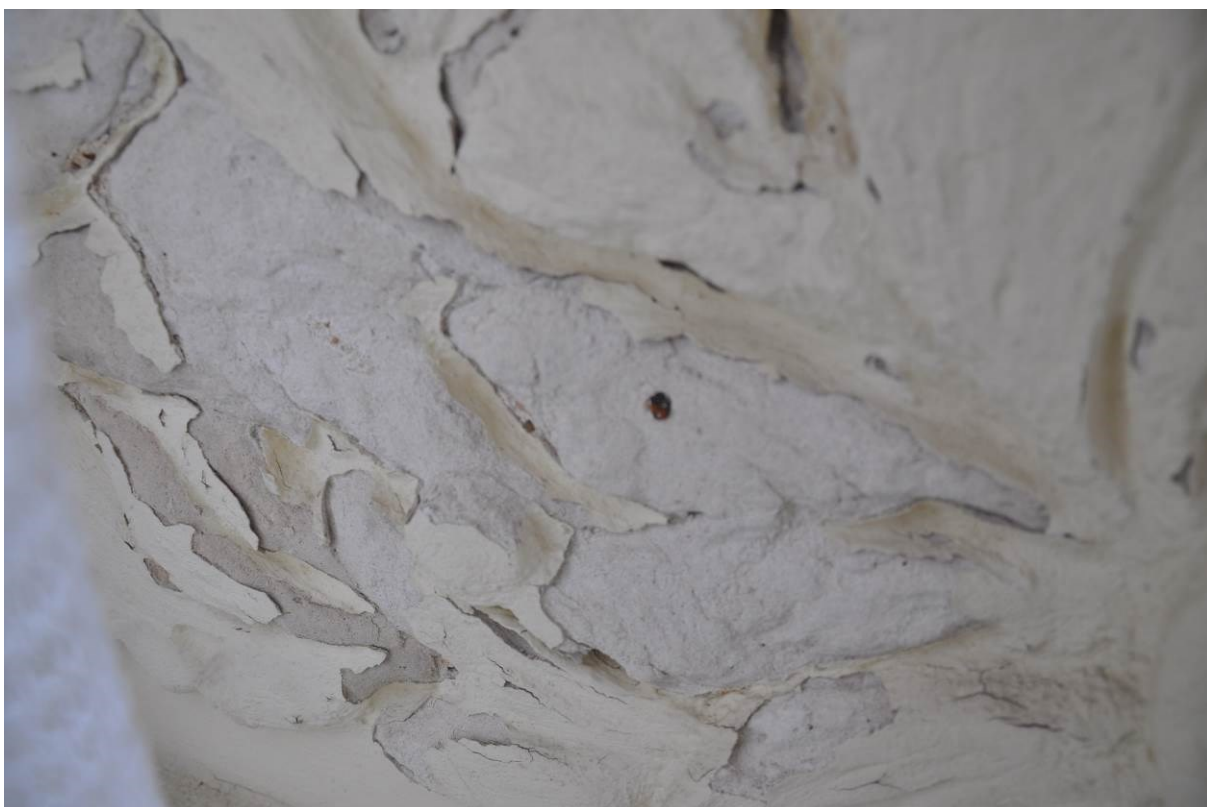
Obrázek 21 - Poškození nátěru na sádrovém štuk, degradace sádrové štukové malty

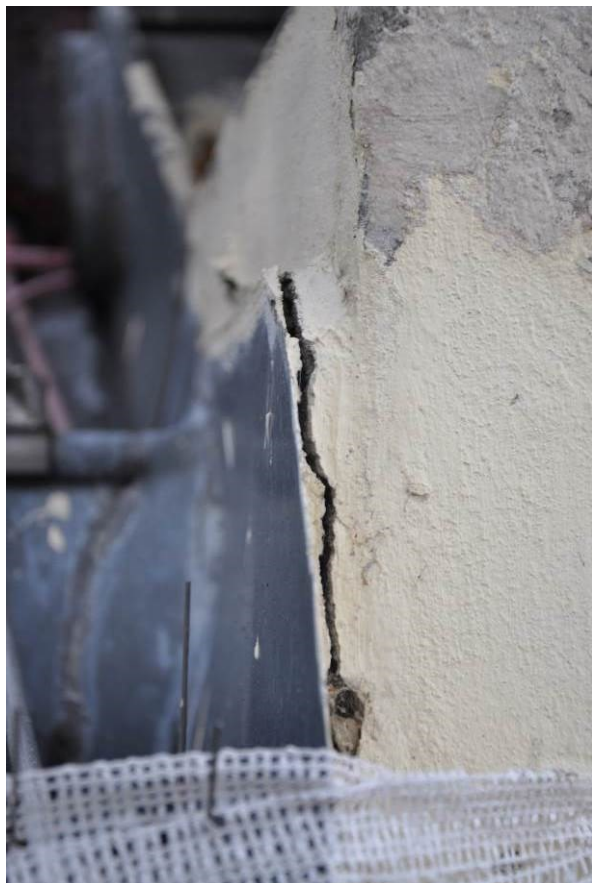
Obrázek 22 - Prasklina mezi štukem a oplechováním do kterého zatéká

Je nutné a vysoce žádoucí provést zajišťující práce na dekorativních prvcích v havarijním stavu co nejdříve nejlépe ještě v letošním roce, aby nedošlo k nevratným ztrátám. Dále je třeba konzultovat s odbornou firmou úpravu a rozšíření oplechování a zastřešení.

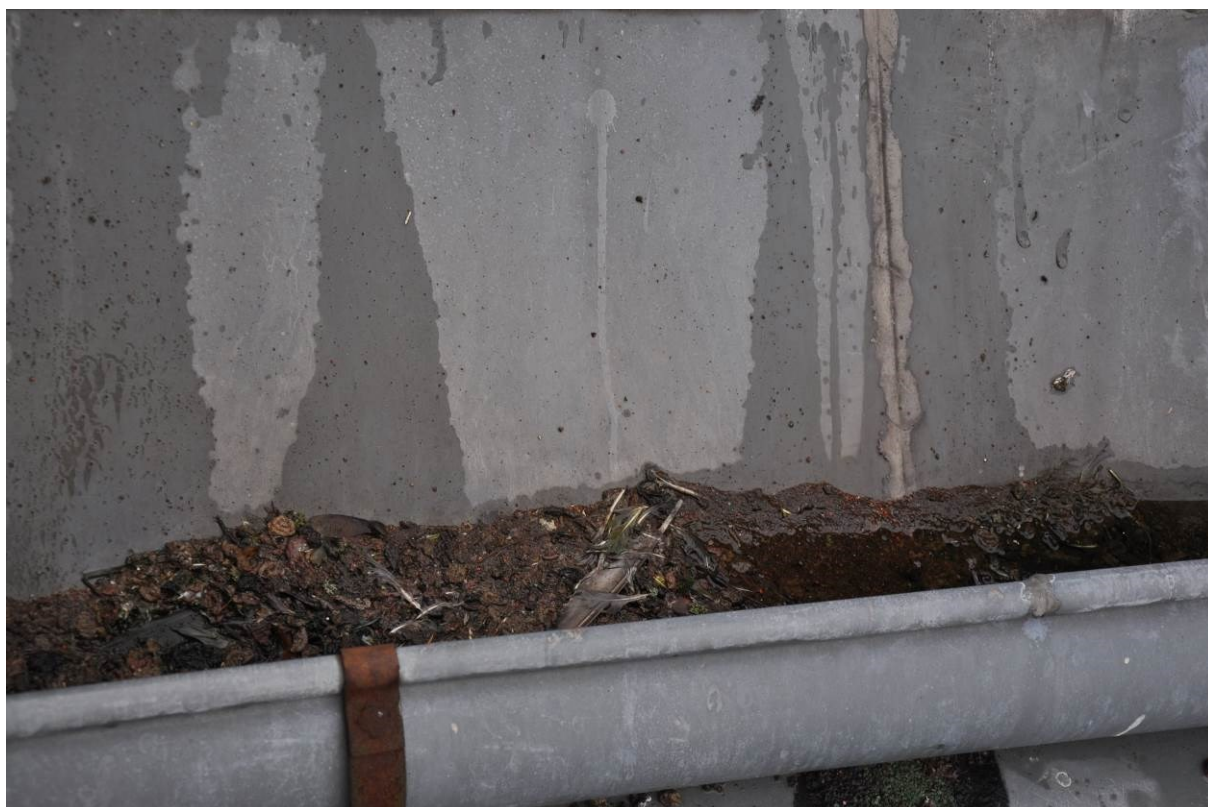
Obrázek 23 - Zanesený okap

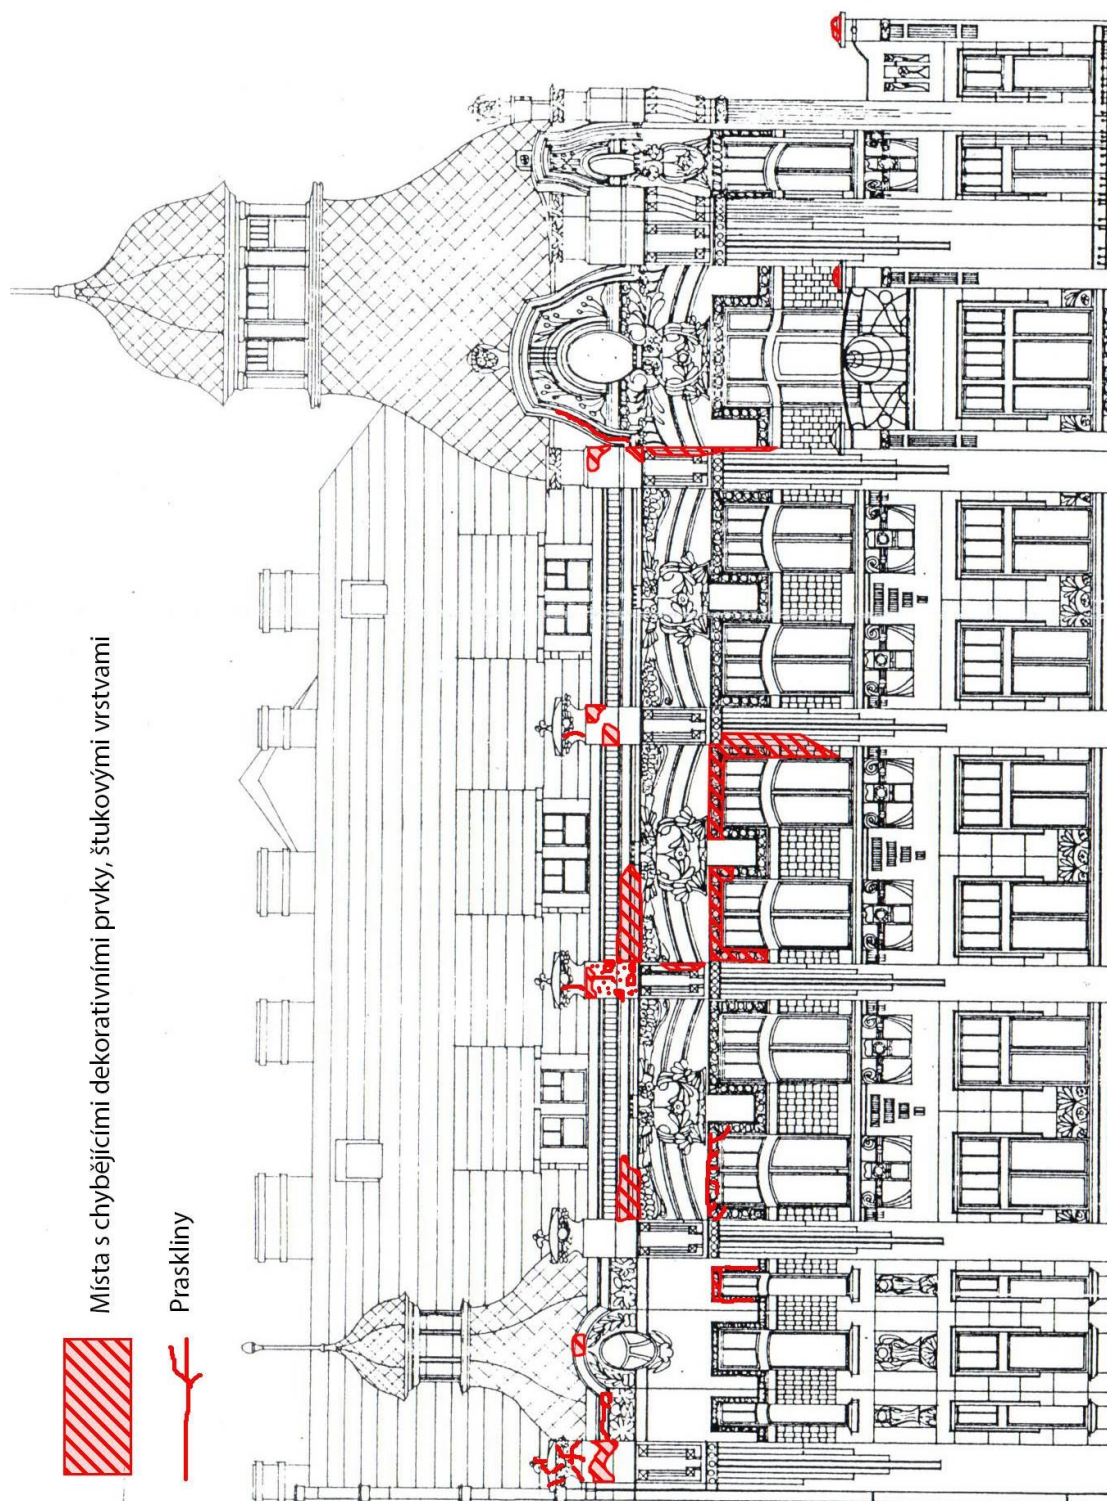
Obrázek 24 - Jižní strana, 2., 3. a 4. patro, zakres nejvíce poškozených míst, praskliny, chybějící štukové prvky a omítky

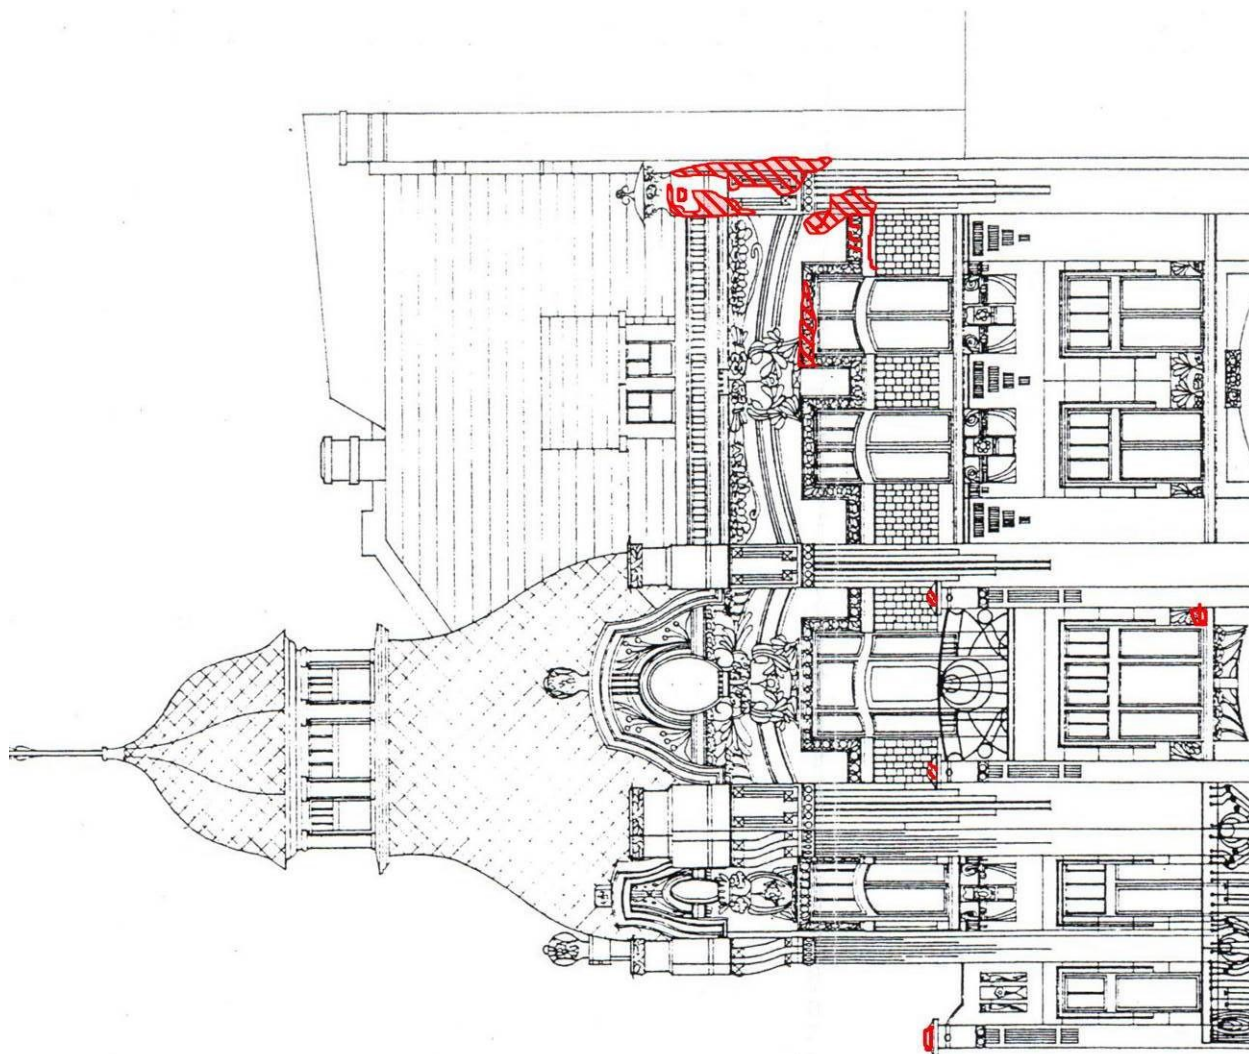
Obrázek 25 - Východní strana, 2., 3. a 4. patro, zakres nejvíce poškozených míst, praskliny, chybějící štukové prvky a omítky
