ZPRÁVA STATIKA

**Statické posouzení budovy objektu Kounicova domu
v ulici Berkova č.p.100 v České Lípě
po dokončení zabezpečovacích prací**

V Mimoni dne 19.12.2019

Č.Zakázky: 2019-092

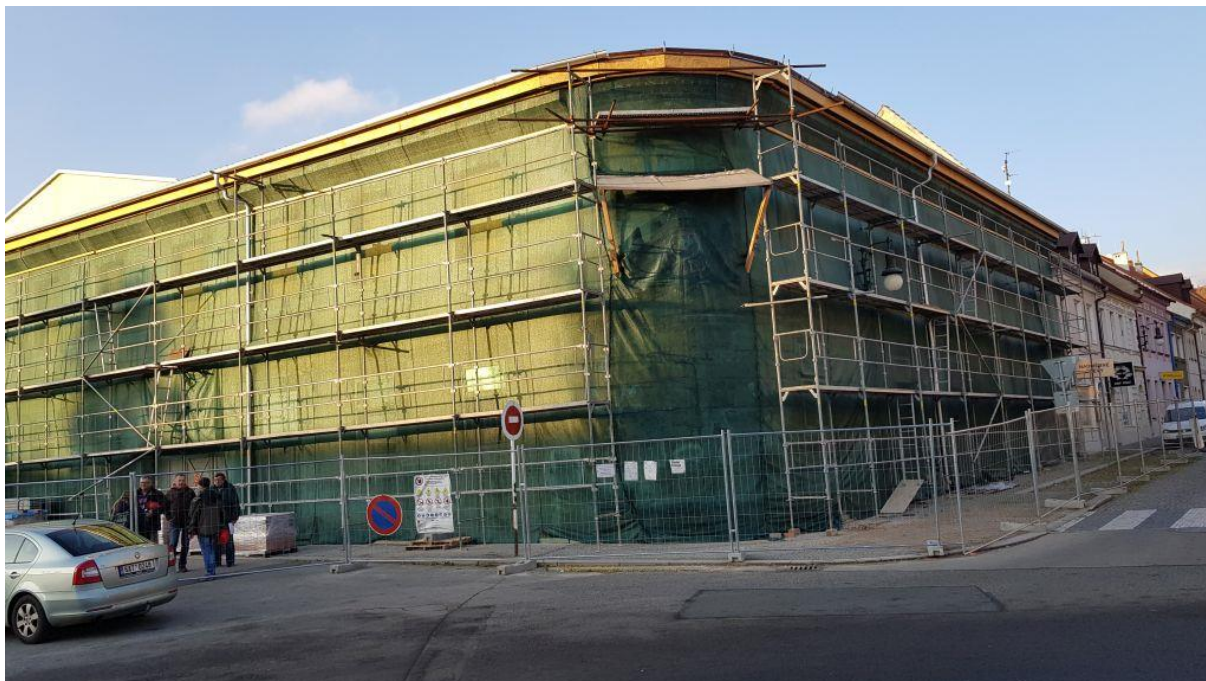
Obrázek 2 – Pohled na stávající objekt Kounicova domu v ulici Berkova č.p.100 v České Lípě po dokončení zabezpečovacích prací od jihovýchodu, foto ze dne 4.12.2019

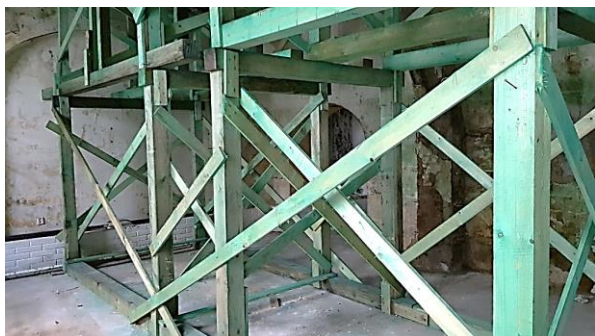
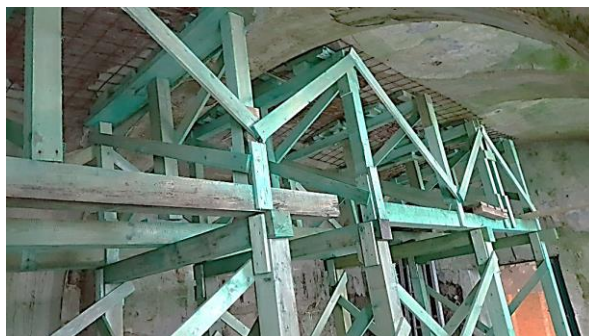
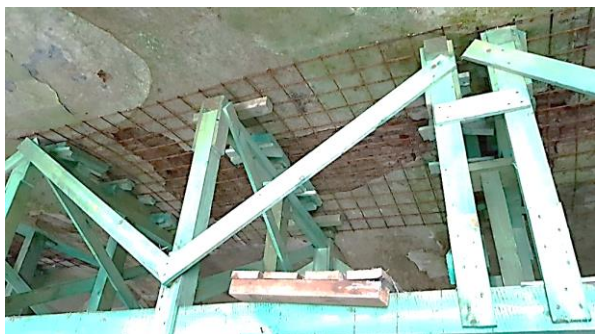
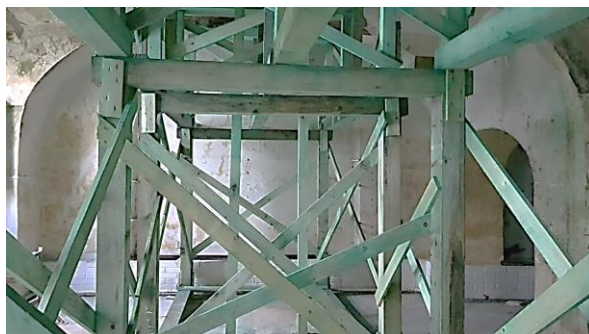
- Staticky narušené části kleneb nad 1.n.p. a vnitřní schodiště mezi 1.n.p. – 3.n.p. byly ze spodního líce podepřeny (podstojkovány) dřevěnou provizorní konstrukcí tak, aby nedocházelo k dalším destrukcím klenebního systému. - **SPLNĚNO V NEZBYTNĚ NUTNÝCH MÍSTECH V 1.N.P., NERIZIKOVÁ MÍSTA KLENEB BEZ STATICKÝCH PORUCH NEBYLY PODEPŘENY.**

Obrázek 3, 4, 5, 6 – Provizorní podepření klenbové stropní konstrukce nad 1.n.p. v jižním křídle při západní části

- B. Kontrola funkce provizorního oplocení kolem objektu v ulici Berkova a Zámecká v časovém intervalu 1x měsíčně, tedy 12x ročně.
- C. Kontrola funkce provizorních dřevěných konstrukcí pro podepření stropních konstrukcí nad 1.n.p. v časovém intervalu 2x ročně.

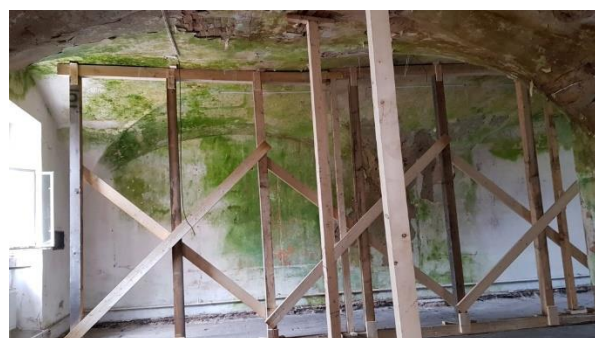
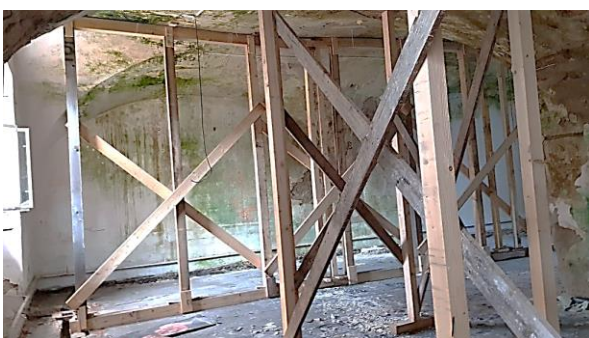
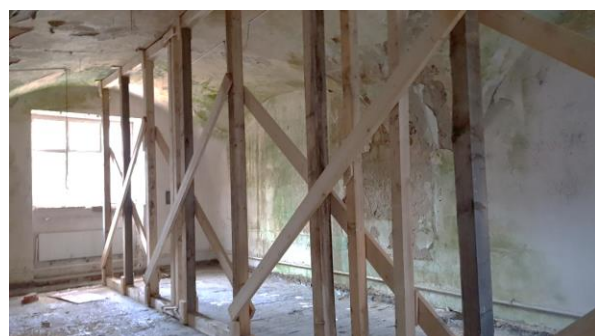
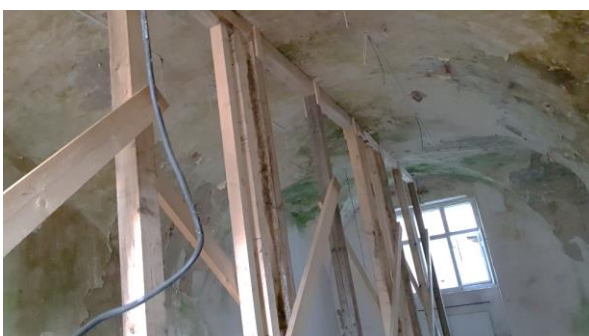
Obrázek 7, 8, 9, 10 – Provizorní podepření klenbové stropní konstrukce nad 1.n.p. v severním křídle při západní části

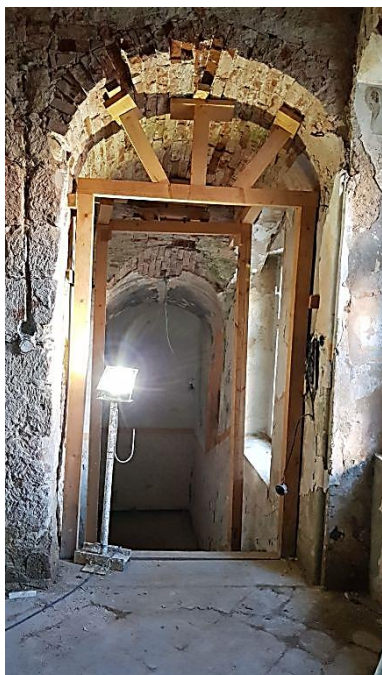
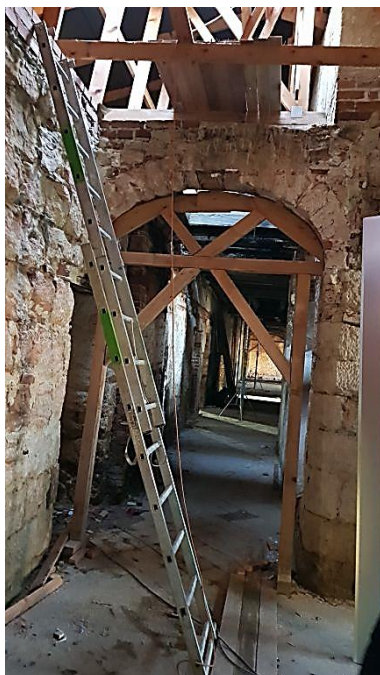
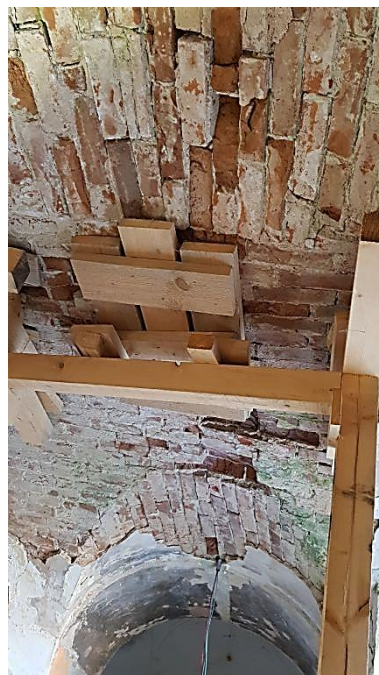
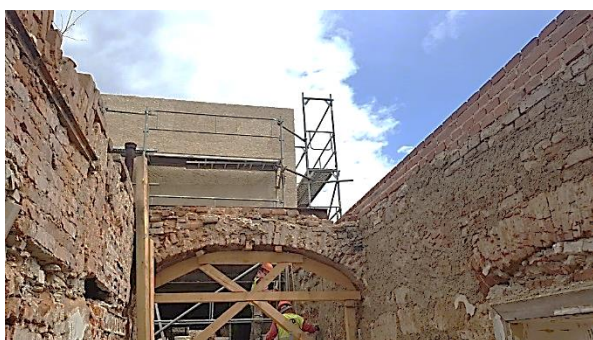
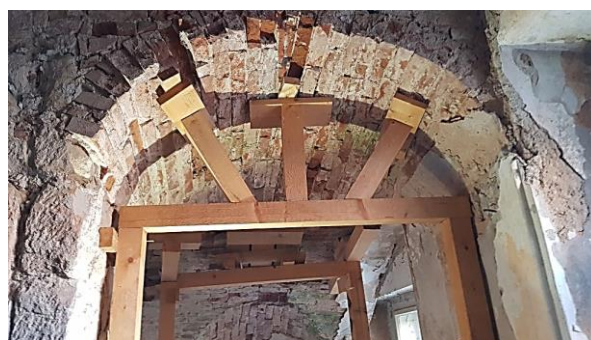
Obrázek 11, 12, 13, 14, 15 – Provizorní podepření kleneb konstrukce vnitřního schodiště mezi 1.n.p. až 3.n.p. a klenbových pásů nad 2.n.p.

- IV. Riziko zřícení cihel a malty ze spodního líce narušených částí kleneb nad 1.n.p. a vnitřního schodiště mezi 1.n.p. – 3.n.p., které se sestávají s podepřením dřevěnou provizorní konstrukcí.

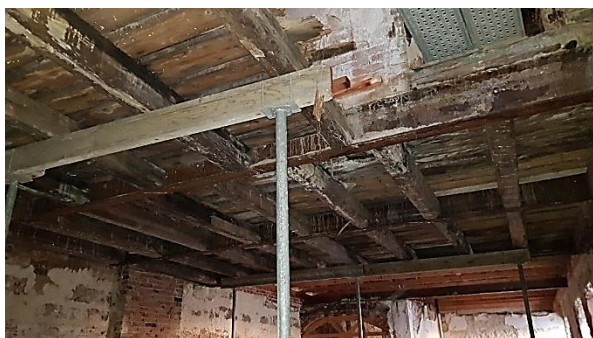
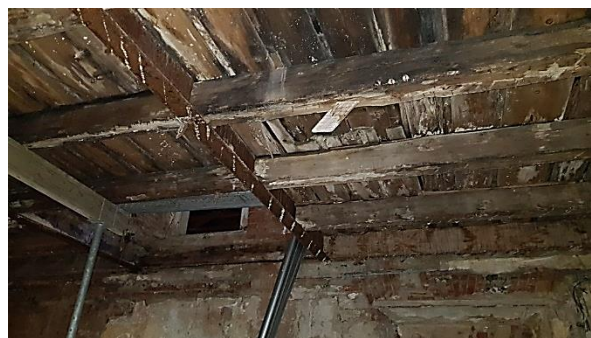
Obrázek 16, 17 – Provizorní podepření stropní konstrukce nad 2.n.p. – napadení dřevokaznou houbou a plísněmi

- H. Kontrola vzniku dalších statických poruch, které mohou vyplynout z titulu degradace dřevěných, ocelových a zděných konstrukcí (dřevěné trámy vykazují napadení dřevokaznými houbami a plísněmi u stropní konstrukce nad 2.n.p. v časovém intervalu 2x ročně.

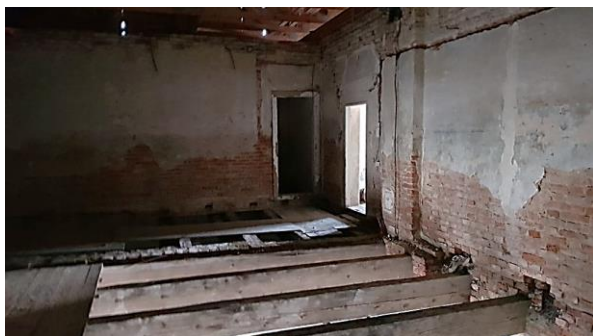
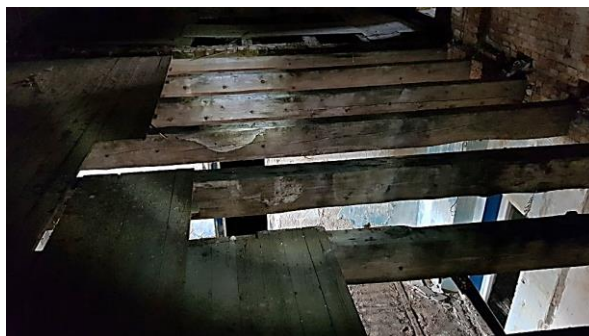
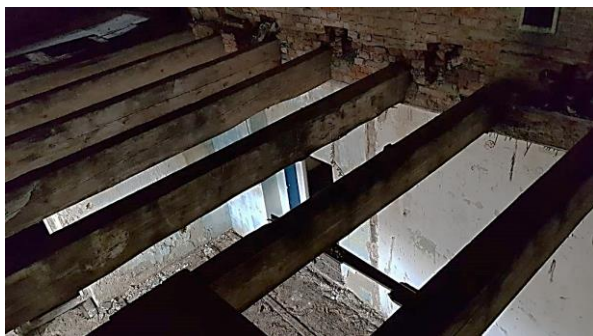
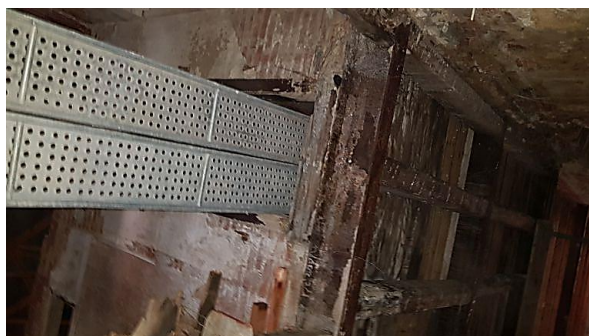
Obrázek 18, 19, 20, 21 – Provizorní lávka bez bezpečnostního zábradlí a bez pevného ukotvení na stávajících stropních konstrukcích nad 2.n.p. v centrální části objektu

- I. Riziko pádu z výšky při údržbě střechy.
- II. Riziko pádu z výšky při pochůzce přes provizorní lávky bez bezpečnostního zábradlí a bez pevného ukotvení na stávajících stropních konstrukcích nad 2.n.p. v centrální části objektu (kde byly ponechány dřevěné a ocelové stropní trámy, průvlaky bez skladby podlah).

- F. Kontrola zabezpečení provizorních lávek na stávajících stropních konstrukcích nad 2.n.p. (v centrální části objektu, kde byly ponechány dřevěné stropní trámy a ocelové průvlaky bez skladby podlah) v časovém intervalu 4x ročně.

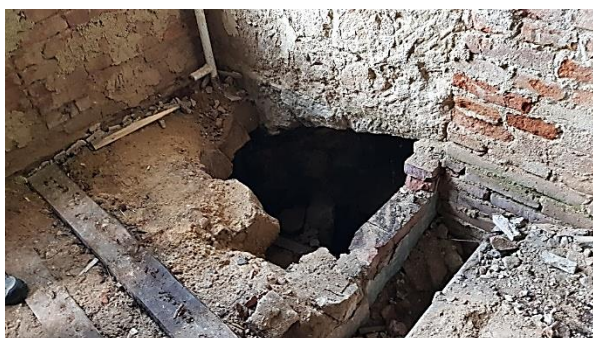
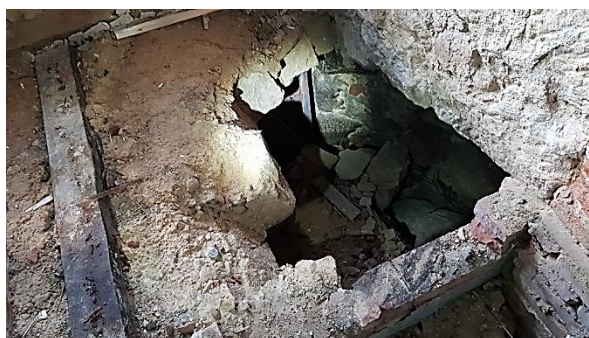
Obrázek 22, 23 – Zaslepený otvor ve stropní konstrukci nad 1.n.p. (kontrolní otvor pro zjištění původního historického schodiště při severní části severního křídla objektu)

- III. Riziko pádu z výšky při pochůzce ve 2.n.p. přes zaslepený otvor ve stropní konstrukci nad 1.n.p. (kontrolní otvor pro zjištění původního historického schodiště při severní části severního křídla objektu) v časovém intervalu.

- G. Kontrola zaslepení otvoru ve stropní konstrukci nad 1.n.p. (kontrolní otvor pro zjištění původního historického schodiště při severní části severního křídla objektu) v časovém intervalu 4x ročně.

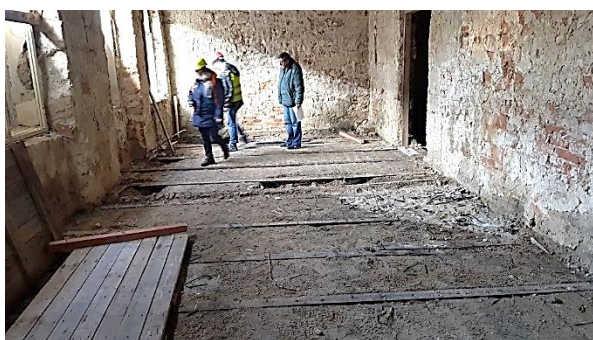
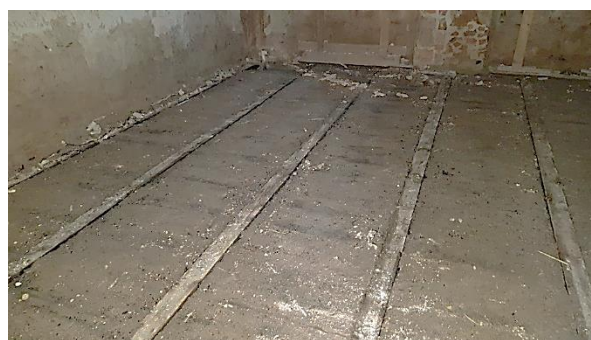
Obrázek 24, 25 – Odhalené dřevěné povaly s ponechanými ocelovými mechanickými spojovacími prostředky, nacházející se na stropních klenbových konstrukcích nad 1.n.p. v jižním křídle objektu

- VI. Riziko úrazu při pohybu osob ve 2.n.p. po odhalených dřevěných povalech s ponechanými ocelovými mechanickými spojovacími prostředky, nacházející se na stropních klenbových konstrukcích nad 1.n.p. v jižním křídle objektu.

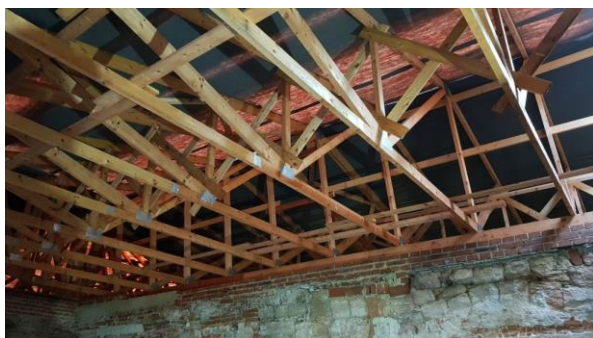
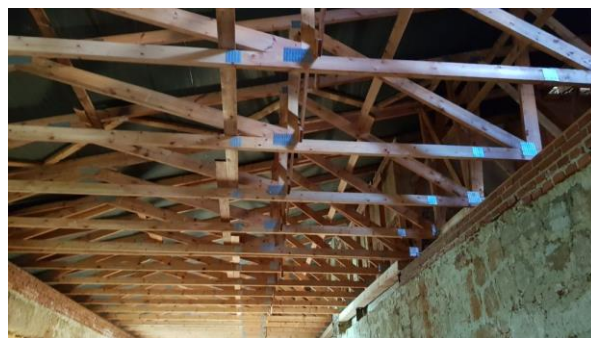
- Zabezpečení objektu provizorním zastřešením bylo provedeno jako maximálně funkční lehká dřevěná sedlová konstrukce a pultová střecha nad schodištěm pomocí dřevěných sbíjených příhradových nosníků spádovaná vně objektu, přesahující korunu zdiva tak, aby nedocházelo zatékání srážkové vody do koruny zdiva a byl minimalizován její dopad na fasádu objektu. Konstrukce zastřešení byla zakryta lehkou plechovou střešní krytinou a klempířskými konstrukcemi z pozinkovaného plechu. - **SPLNĚNO, NUTNO POČÍTAT SE ZÁRUKOU PROVIZORNÍHO ZASTŘEŠENÍ ODPOVÍDAJÍCÍ ZÁRUCE STAVEBNÍHO DÍLA NESENÉ ZHOTOVITELEM STAVBY.**

Obrázek 26, 27 – Provizorní zastřešení – lehká dřevěná sedlová konstrukce a pultová střecha nad schodištěm pomocí dřevěných sbíjených příhradových nosníků

- D. Kontrola funkce střešního pláště a klempířských konstrukcí z titulu zatékání srážkových vod do stavby v časovém intervalu 2x ročně.
- E. Kontrola funkce okenních a dveřních otvorů pro zajištění kontinuálního provětrávání objektu z titulu vysychání vodou nasycených nosných a výplňových konstrukcí. v časovém intervalu 4x ročně.

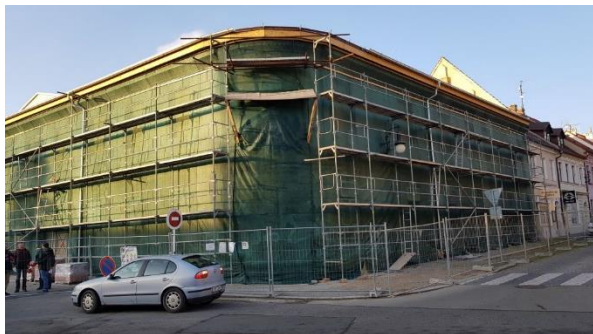
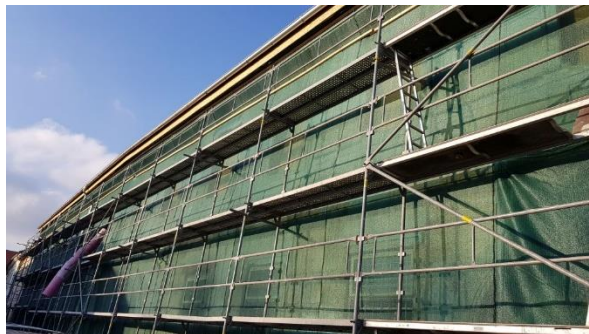
Obrázek 28, 29 – Užití ochranné sítě fasády a ochranného provizorního oplocení se zábořem chodníku kolem objektu v ulici Berkova a Zámecká
