Odborný posudek

Posouzení výskytu ZCHD

na objektu MŠ Východní č. p. 2893,

Česká Lípa

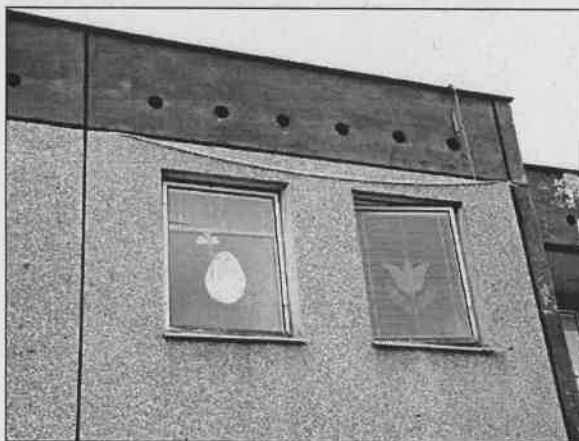
č. 6 Detail atiky s VO, jihozápadní průčelí

- V první fázi průzkumu byla provedena kontrola **střešního pláště a podstřeší** objektu. Střešní krytina je bez větších poškození a těsně přiléhá. Atikové parapety jsou pevně spojeny se zdí. Viz. 3.1 Fotodokumentace, foto č. 6.

- Plochá střecha objektu je konstruována jako dvouplášťová, větraná po obvodu. Odvětrání střešní konstrukce zajišťují kruhové ventilační otvory (dále jen „VO“) o průměru 130 mm, umístěnými v atikových panelech tl. 300 mm. Viz. 3.1 Fotodokumentace, foto č. 6. Distribuce VO na objektu je následující (první číslo označuje celkový počet VO, číslo za prvním lomítkem počet úkrytů netopýrů, číslo za druhým lomítkem počet hnízdišť rorýse obecného):

- Všechny 182 VO jsou volně průchozí a komunikují s dutinou dvouplášťové střechy, která je opatřena nerovnoměrně rozloženou vrstvou původní tepelné izolace – minerální vaty. Z tohoto důvodu byla provedena endoskopická kontrola všech VO. VO, především jejich vnější část, jsou využívány vrabci domácími jako příležitostný úkryt (nocování, při nepříznivém počasí) vrabci domácími (*Passer domesticus*).

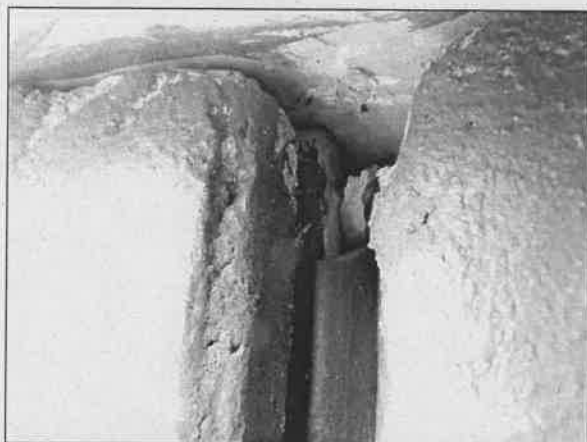
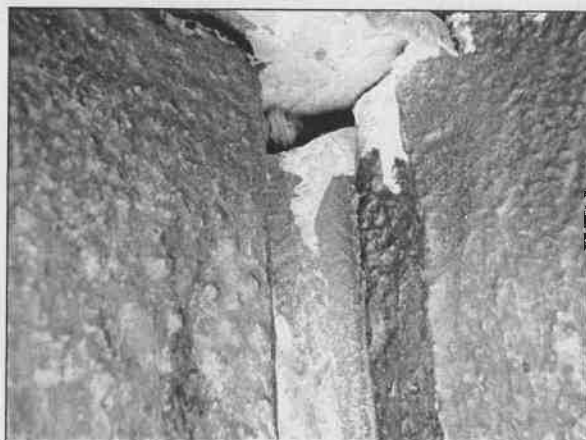
č. 7 - 9 Detaily ukončení vertikálních spár

- V prostoru **střešního pláště a podstřeší** nebyly zjištěny žádné pobytové stopy ZCHD rorýse obecného ani netopýrů.
- Ve druhé fázi průzkumu byla provedena detailní kontrola **obvodového pláště** objektu. Obvodový plášť je tvořen sendvičovými panely s vrstvou fasádní barvy. Viz. 3.1 Fotodokumentace, foto č. 1 - 6. Vertikální spáry mezi panely jsou kompletně opatřeny pryžovými těsnícími vložkami, které spáry utěsňují. Detailní kontrolou jednotlivých spár byly zjištěny netěsnosti, především v atikové části na vrcholu spár a také na místech, kde jsou spáry využívány jako úložiště kabelů. Viz. 3.1 Fotodokumentace, foto č. 7 – 8, 11 – 13.

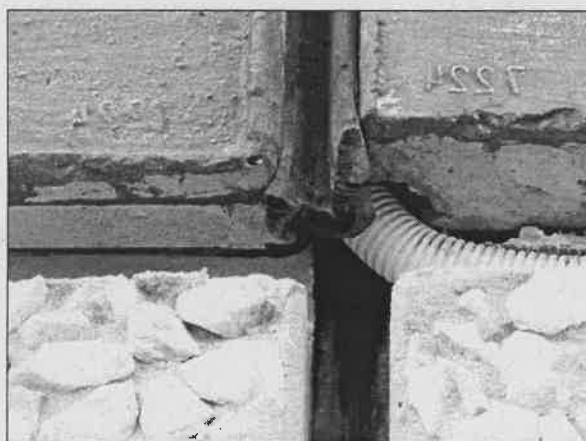
č. 11 Detail křížení spár

- Horizontální spáry jsou zčásti vyzděny, zčásti jsou volné, takže mezi panely vznikají štěrbiny o výšce do 15 mm. Viz. 3.1 Fotodokumentace, foto č. 11 - 13. Kontrolu všech volných spár nebylo možné fyzicky provést pro jejich nedostupnost.
- Okna a okenní parapety jsou bez poškození a těsně přiléhají ke zdivu. Viz. 3.1 Fotodokumentace, foto č. 14. Volné spáry byly zjištěny v prostoru nad lodžemi 1. n. p. Viz. 3.1 Fotodokumentace, foto č. 12 - 13.
- Kromě oken se v obvodovém plášti objektu v úrovni nad 3 m nad zemí nenacházejí žádné další otvory.
- **V obvodovém plášti objektu nebyly zjištěny žádné pobytové stopy ZCHD norýse obecného, pro hnízdění tohoto druhu zde nejsou vytvořeny vhodné podmínky. Vzhledem k množství štěrbin v horizontálních spárách však nelze vyloučit přítomnost úkrytů ZCHD netopýrů.**

- a) V průběhu zoologického průzkumu se nepodařilo prokázat, že **objekt MŠ Východní č. p. 2893, Česká Lípa je sídlem ZCHD rorýse obecného (*Apus apus*) a netopýrů (Chiroptera).** Na objektu nebyly zjištěny žádné pobytové stopy těchto ZCHD.
- b) Vzhledem k nedostupnosti potenciálních úkrytů ZCHD netopýrů však nebylo možné jejich výskyt na objektu objektivně posoudit.
- c) Na základě výše uvedených skutečností doporučuji provést kontrolu detektorem v období mezi 15. 5. a 15. 6. 2016, zaměřenou na přítomnost ZCHD netopýrů. Na základě výsledků následné kontroly budou v případě pozitivních nálezů následně doporučena konkrétní opatření.

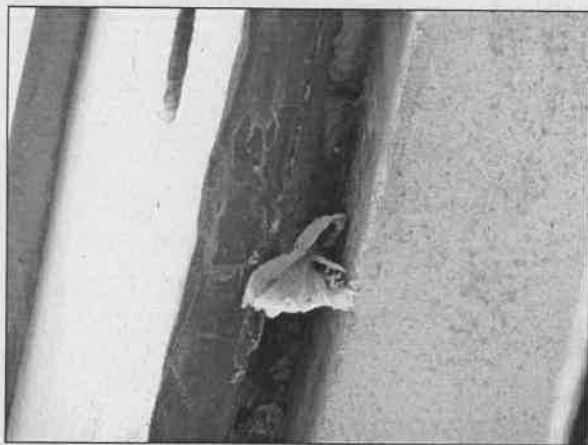
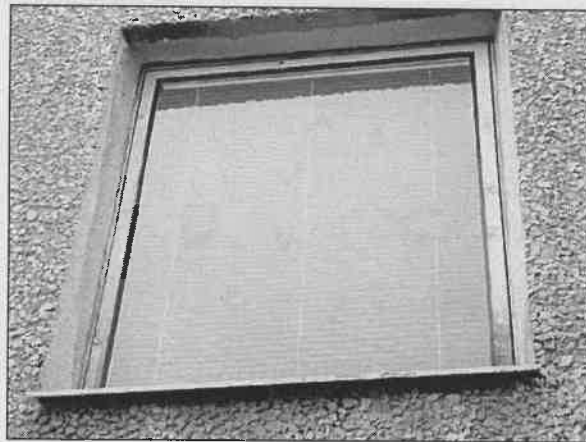
č. 14 Okna i okenní parapety těsně přiléhají
ke zdivu
