Identifikační údaje:	č. zakázky 03/2017
Název akce:	Park 5. května – dendrologický průzkum Česká Lípa
Zadavatel:	Město Česká Lípa Náměstí T. G. Masaryka 1/1 470 01 Česká Lípa
Zhotovitel průzkumu	Ing. Monika Šilarová, zahradní a krajinná tvorba Bc. Nina Jakušová, DiS., Bc. Jakub Marek, Certifikovaný arborista
Stupeň dokumentace:	Průzkumy a rozbor
Datum:	březen 2017
Obsah dokumentace:	<u>Textová část:</u> Technická zpráva Výkaz výměr Rozpočet <u>Výkresová část:</u> Situace dendrologického průzkumu – A2, 1:300

STÁVAJÍCÍ STAV ŘEŠENÉHO ÚZEMÍ

FOTODOKUMENTACE STÁVAJÍCÍHO STAVU ZELENĚ

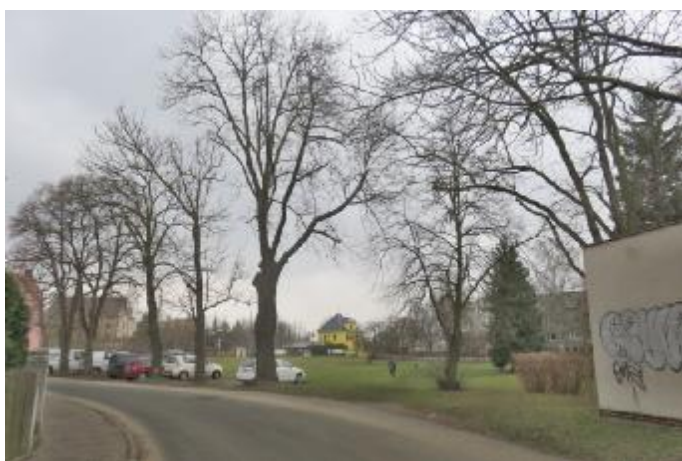
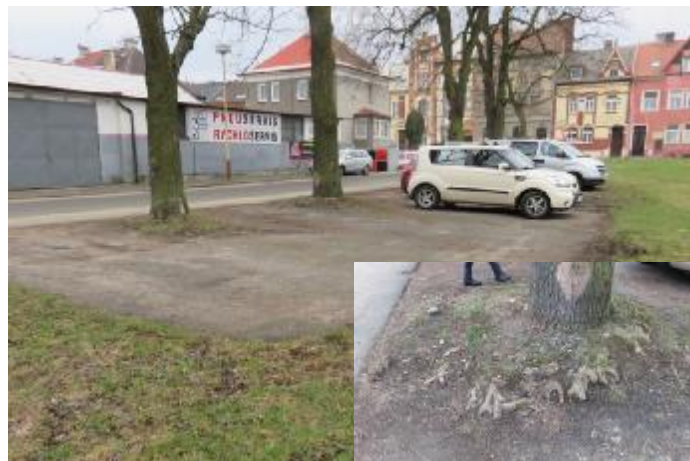
Dále se vzrostlá zeleň nachází v jižní části, jedná se o skupinu navazující na sídliště, zapojenou skupinu náletových trnovníků a líp za trafostanicí a významná liniová výsadba v konfliktu se spontánně vzniklou neoficiální parkovací plochou. Některé exempláře jsou již věkovité (viz. ortofotomapa z 50. let minulého století). V severní části za touto šestičlennou liniovou výsadbou bylo vytvořeno spontánní parkoviště. Automobily zde přejíždějí mezi stromy na toto parkoviště, kořeny i kořenové náběhy jsou tímto významně narušovány a půda v ploše kořenového prostoru je silně zhutňována. Část této linie je nenávratně poškozena a musí být pokácena. Ostatní jedinci budou ošetřeni odbornými péstebními zásahy a v rámci následujícího koncepčního návrhu by měla být parkovací plocha vymístěna.

Problematický prostor jižní liniové výsadby se spontánním parkovištěm

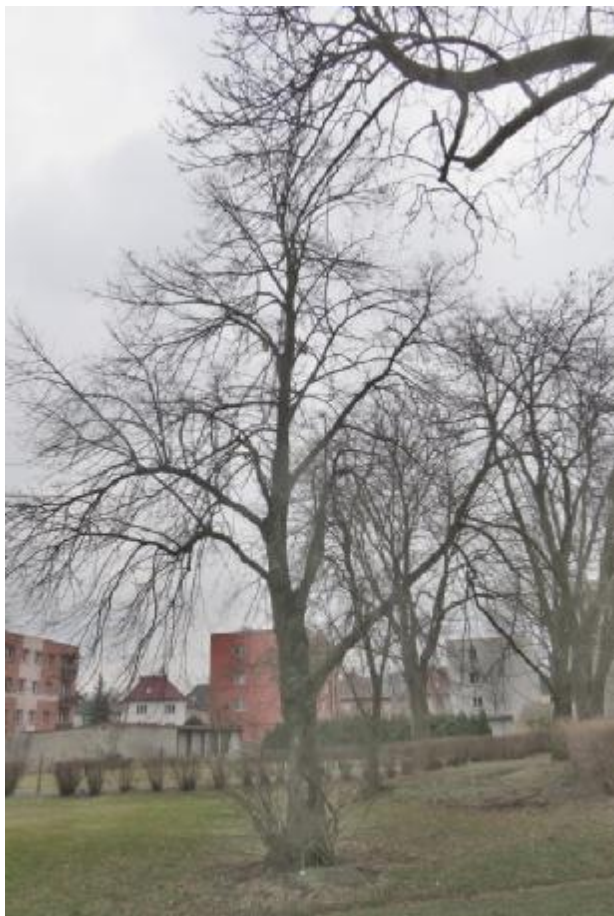
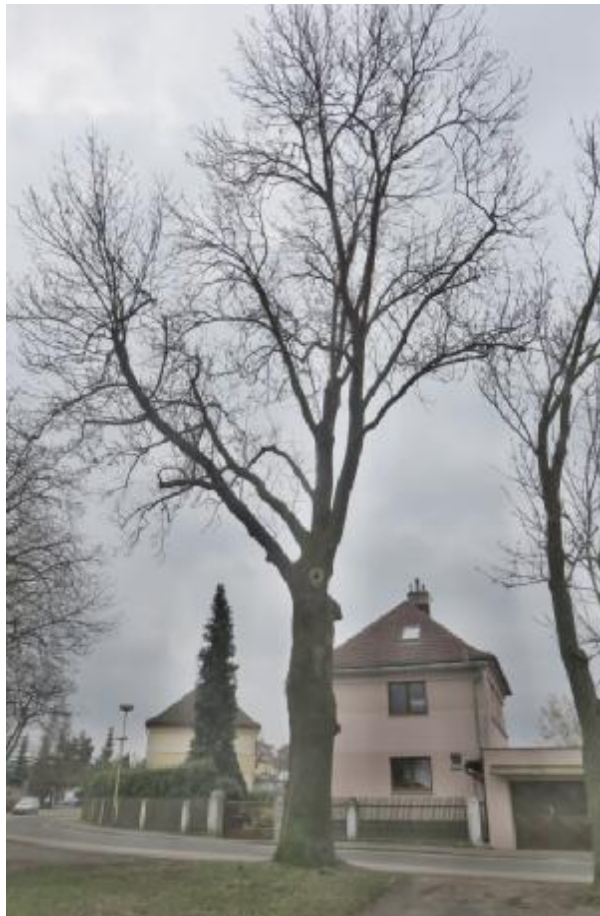
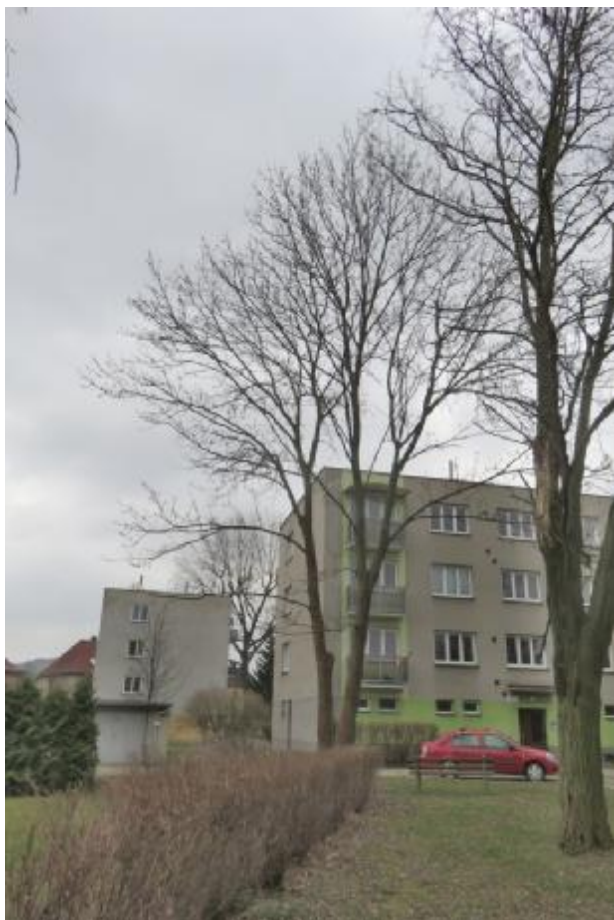
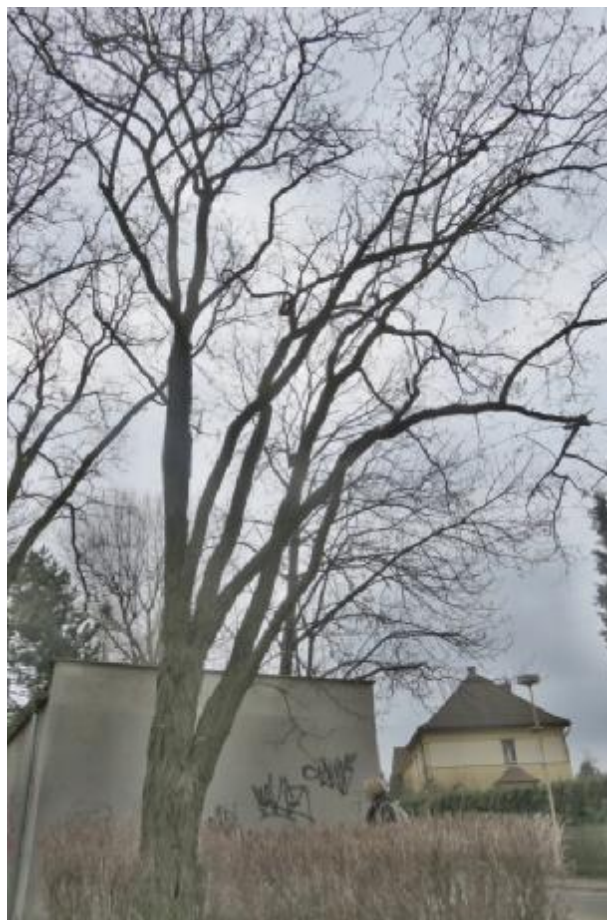
Příklady dřevin k ošetření – zdravotní a bezpečnostní řezy, obvodová redukce, stabilizace dynamickou vazbou, lokální redukce a odstranění výmladků

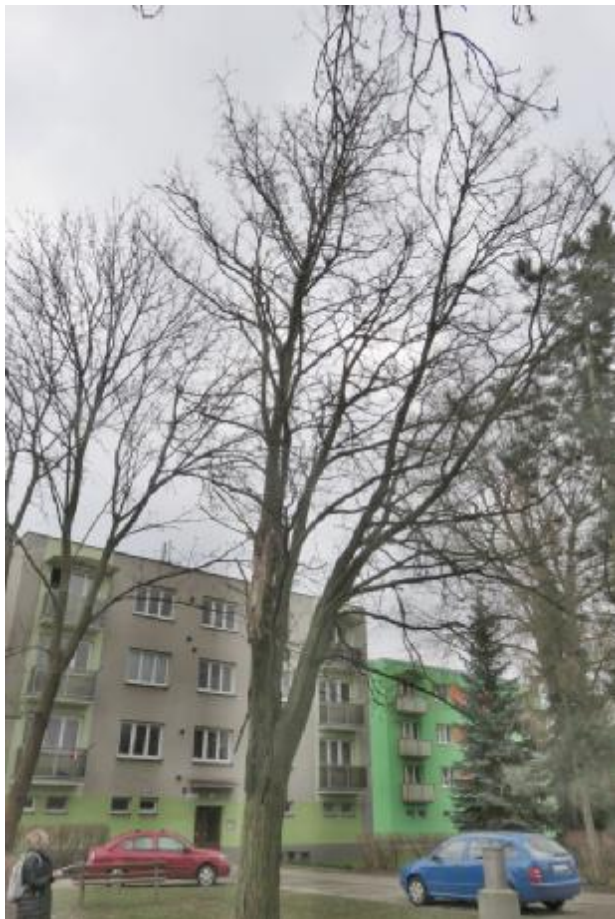
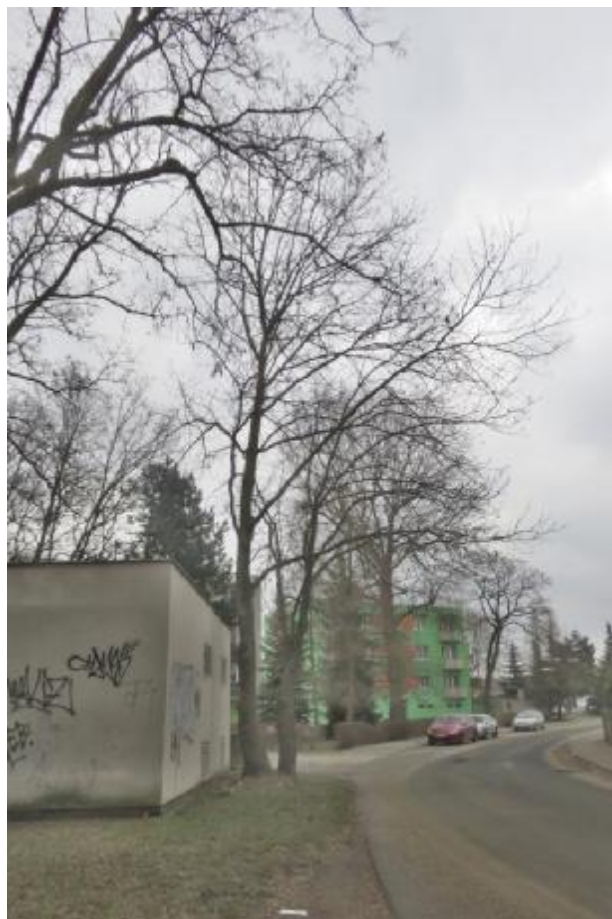
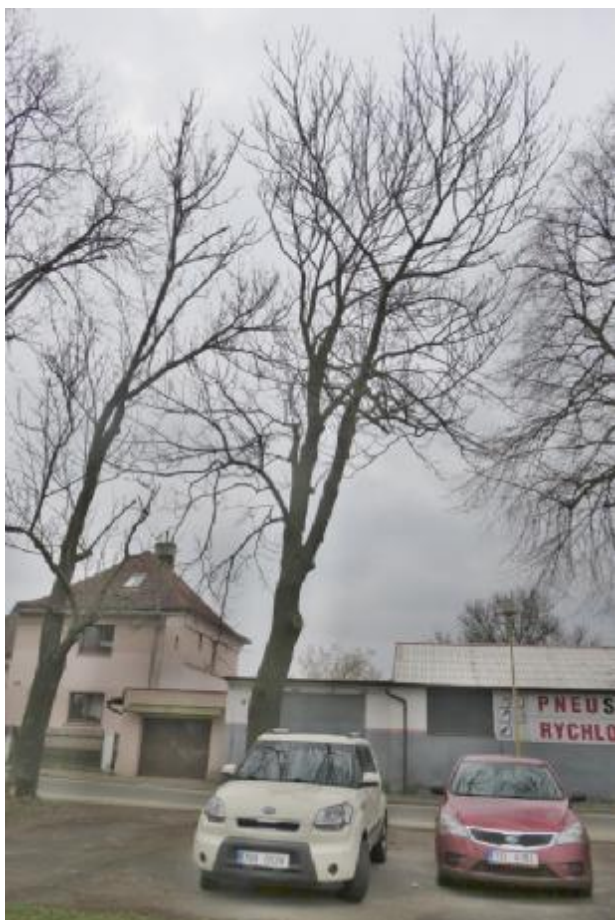
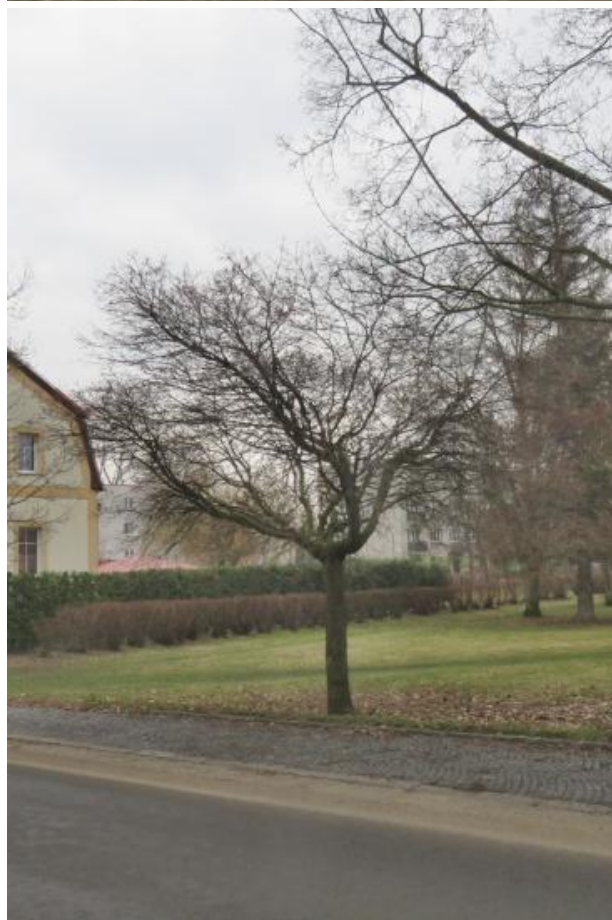
Vzrostlé náletové dřeviny, které jsou v přímém konfliktu s trafostanicí budou odstraněny. Ponechány budou vzdálenější stabilní jedinci lípy srdčité a trnovníku akátu, které lze stabilizovat a podpořit řezem. V tomto prostoru se též nachází černá skládka bioodpadu (46m²), která musí být odstraněna, jelikož se nachází v kořenovém prostoru perspektivních dřevin, které jsou tímto poškozovány.

Poslední vzrostlou zelení je skupina navazující na sídliště bytových domů. Dvojkmenný mohutný jasan u bytového domu bude stabilizován a dožívající trnovník s borovicí v těsném zápoji budou pokáceni a nahrazeni perspektivnější výsadbou.

Příklady dřevin určených ke kácení (trnovník v zápoji s borovicí, náletové jasany u trafostanice), dožívající dřeviny u spontánního parkoviště, dožívající kulovité javory)

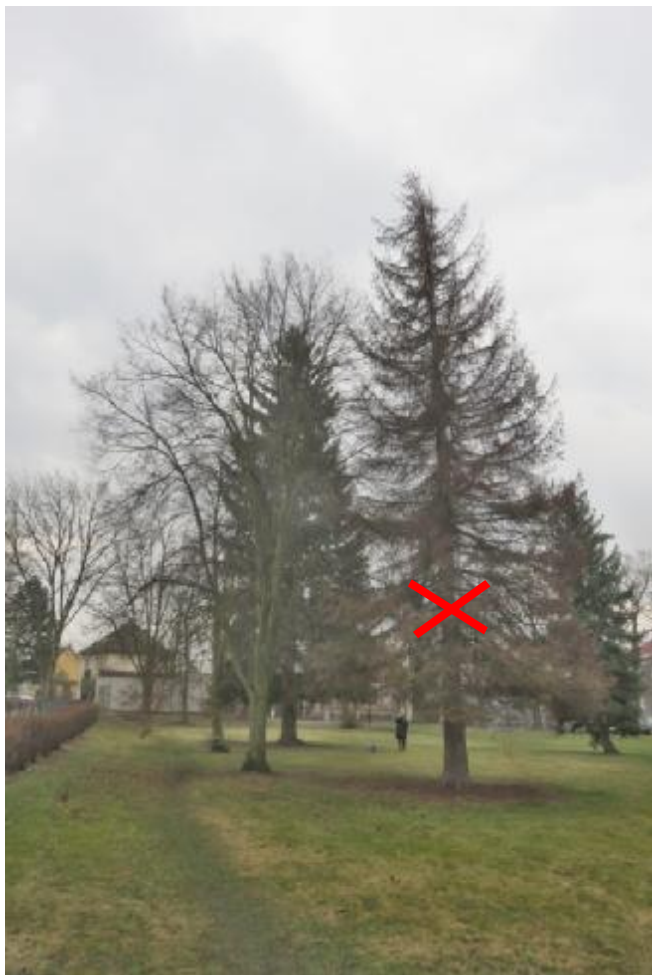
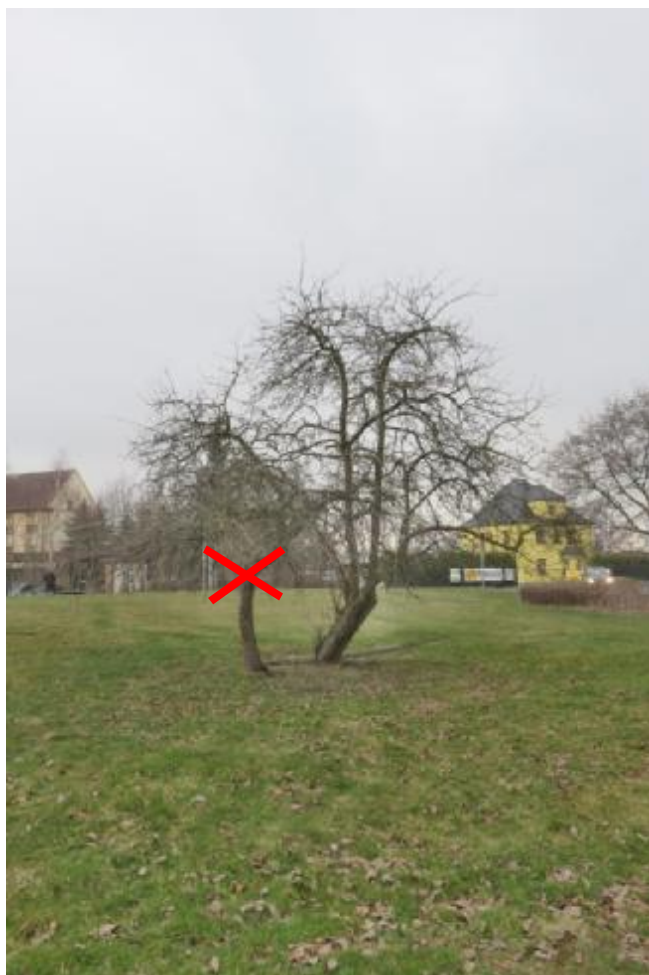
V ploše se nachází rozvolněná skupina líp a méně obvyklých druhů smrků. Jeden odumřelý smrk bude pokácen lípy ošetřeny.

Skupina dvou jabloní v ploše západní části je skupina konkurujícího pařezového výmladku k odstranění a jabloně k ošetření.

Dřeviny v středové ploše řešeného území: Smíšená skupina ve středové východní části s odumřelým smrkem a skupina dvou jablek

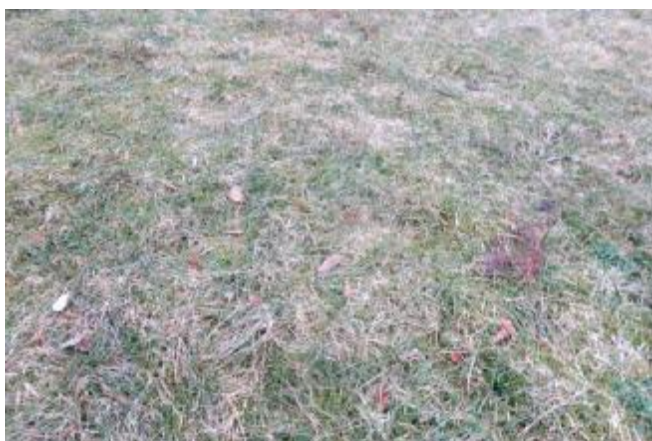
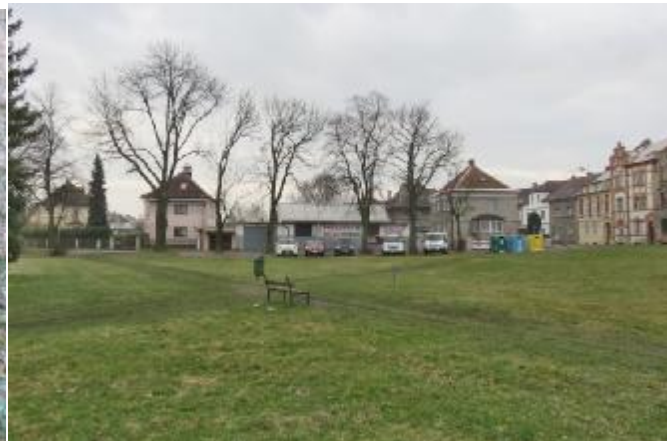
Travnaté plochy obsahují vysoký podíl dvouděložných plevelů a mechu, jsou značně nerovné a v rámci vegetačních souvisejících úprav budou obnoveny. Travníky jsou extenzivně udržovány pouze kosením.

Stávající stav travnatých ploch se spontánními
pěšinami a dožívajícím mobiliářem.
Nutné odstranění biologického odpadu v kořenovém
prostoru stromů

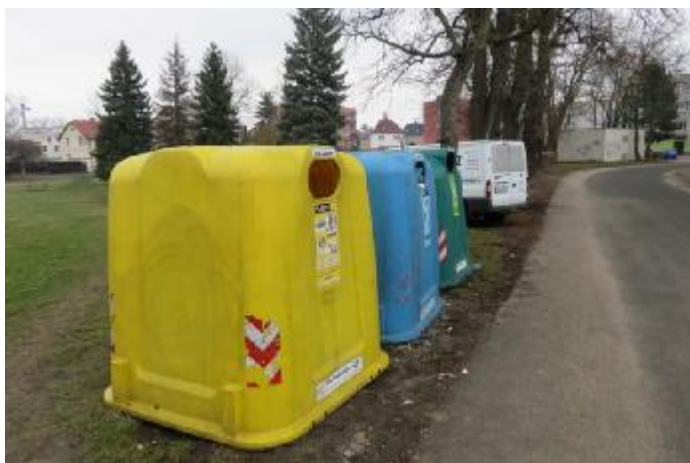
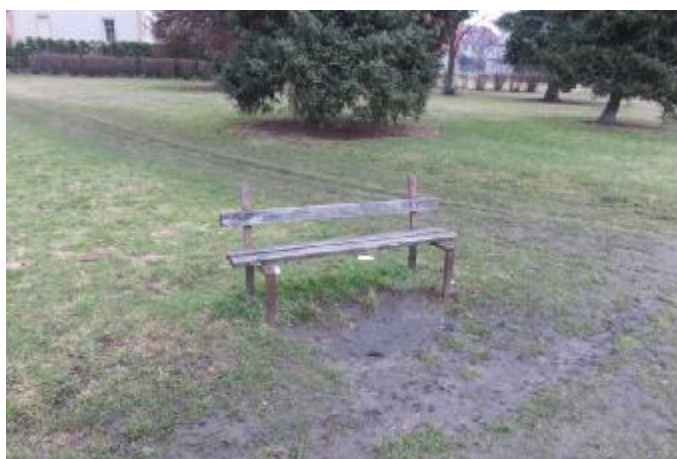
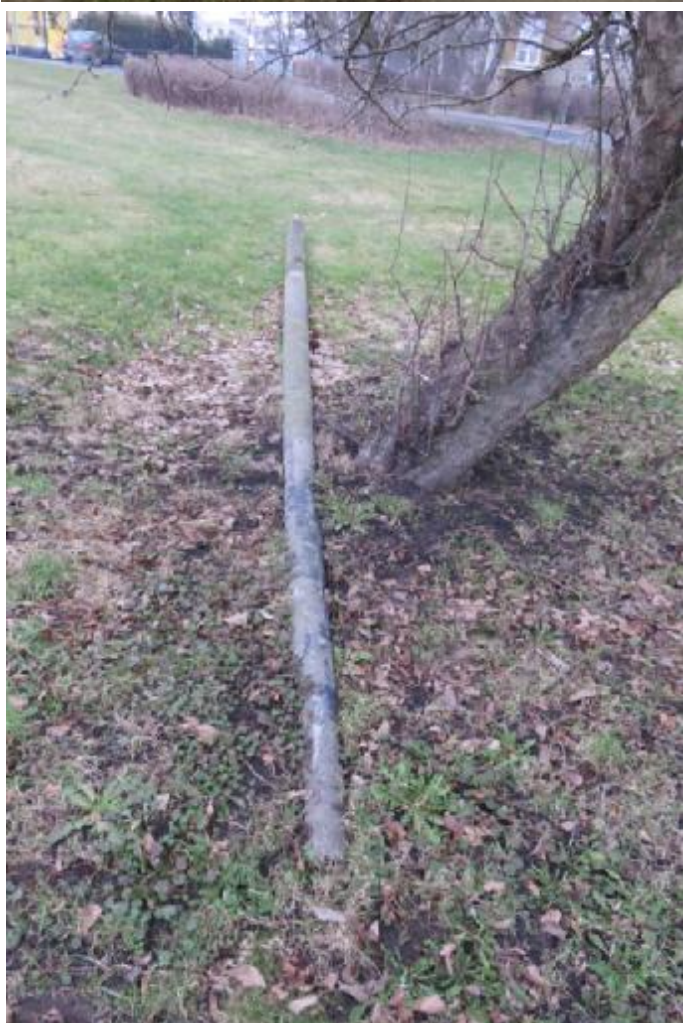
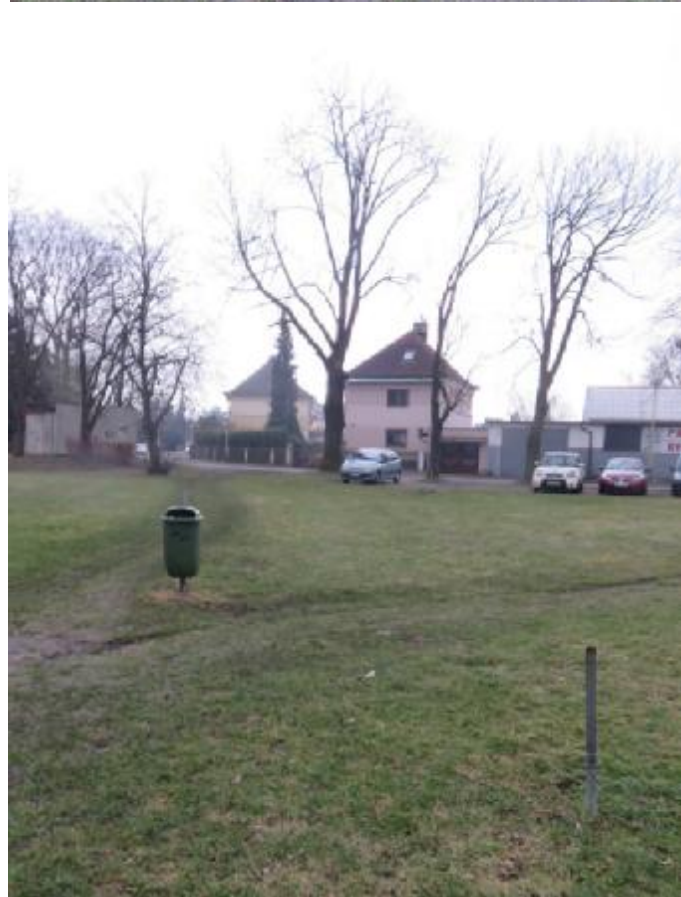
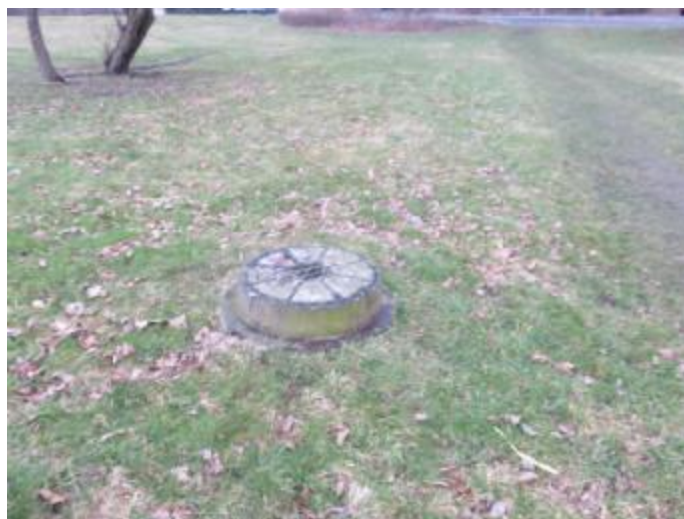
Nevhodně situované kontejnerové stání a mobiliář,
který je dožívající.
Stavební odpad v ploše a vystouplý kanál.

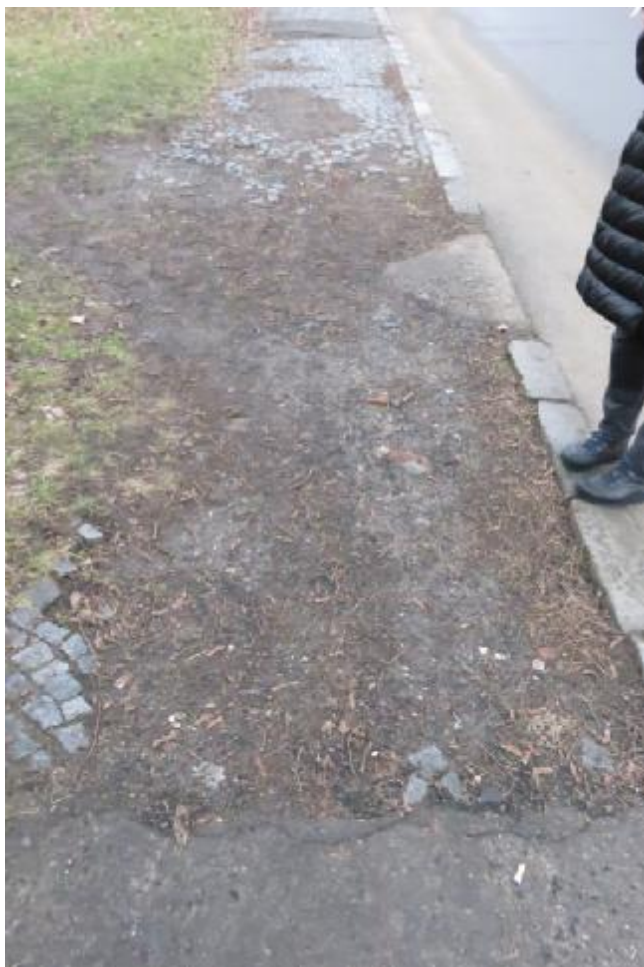
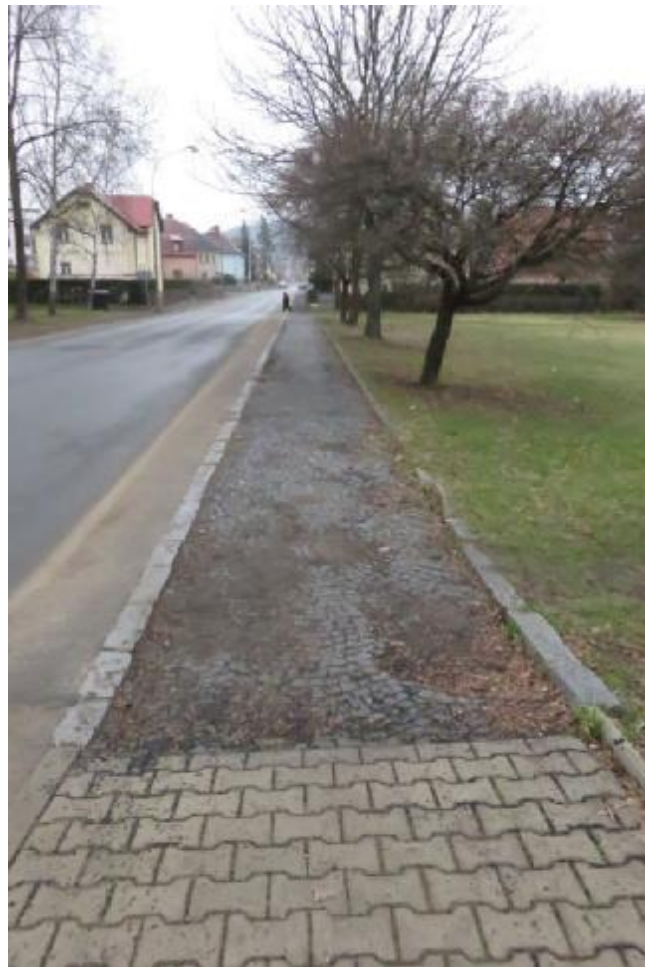
Rozpadající se dlažba z žulové kostky v severní části. V SZ části navazuje nová zámková dlažba lemující východní část.
