Město Česká Lípa
BĚŽNÁ MOSTNÍ PROHLÍDKA

L - 06
Česká Lípa - ul. Bardějovská

BĚŽNÁ MOSTNÍ PROHLÍDKA
I. pololetí 2020

Lávka ev.č. L – 06
přes Bardějovskou ulici
sídliště Špičák
Česká Lípa

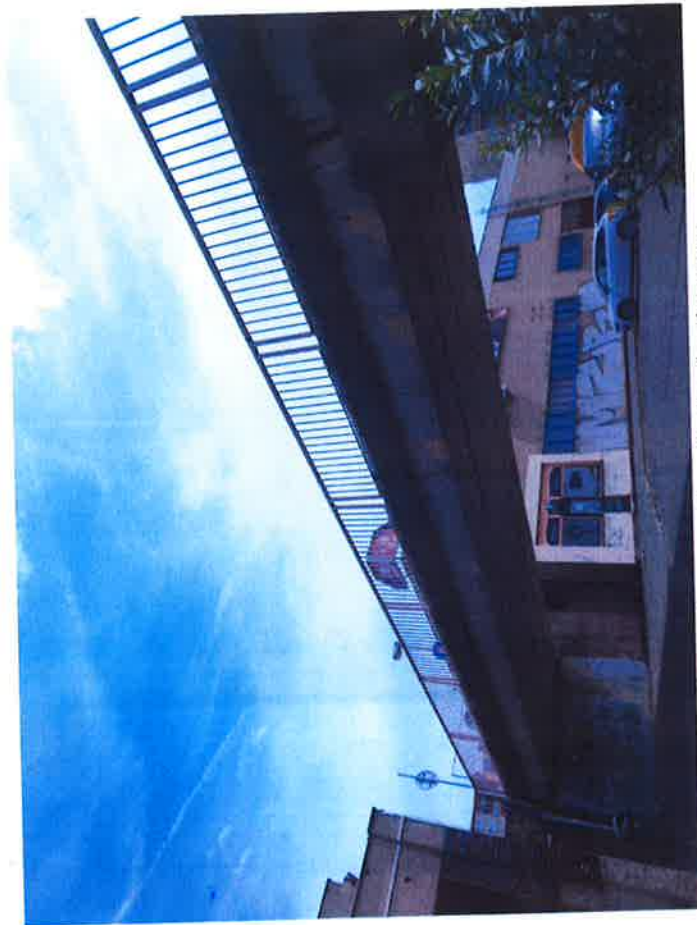
Nosná konstrukce lávka, levá strana

- Nosná konstrukce je silně podmáčená, v místech dilatace se deformuje, mostovka se láme
- Zkorodované předpínací kotvy nosníků
- Vylomené krajní části nosníků, dobetonování nad pilíři mezi nosníky rozpadlé
- Na podhledu podélné trhliny a odprýsknutí betonu u předpínacích kanálků s odpadlým a nedostatečným krycím betonem
- Podélná výztuž pravděpodobně zeslabena korozí
- Mezi prefabrikáty množství vápenných výluh z nefunkční izolace, silné zatékání vody mezi nosníky

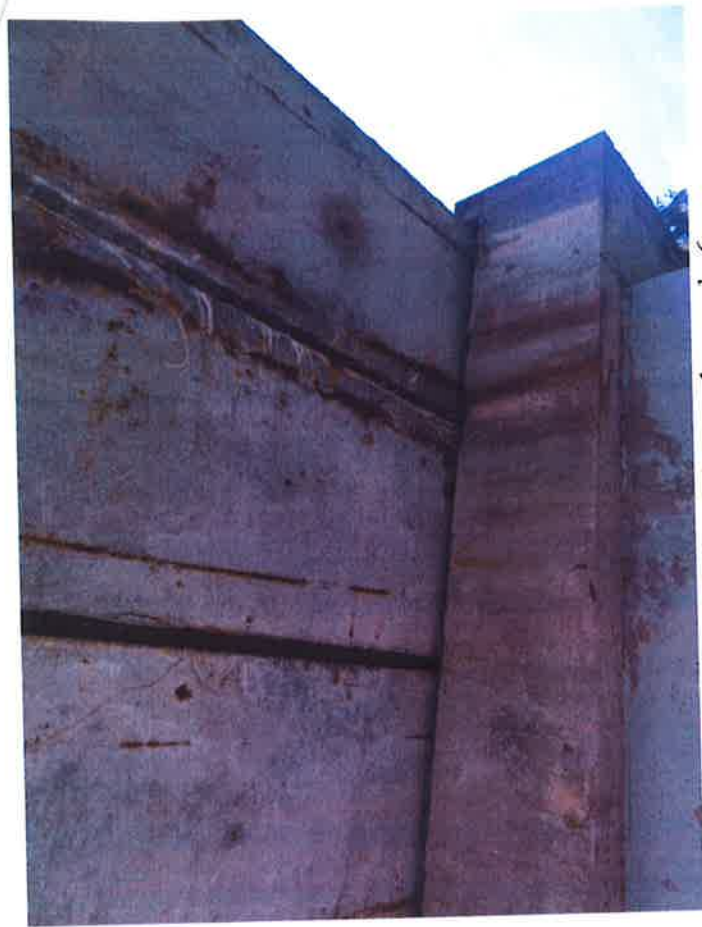
Podhled nosné konstrukce, pole 6

- Konstrukce podmáčená, na podhledu konstrukce průsaky a vápennými krápníky
- Krytí armatury nedostatečné, krycí beton slabý nebo odpadlý
- Stativa lokálně bez krycího betonu

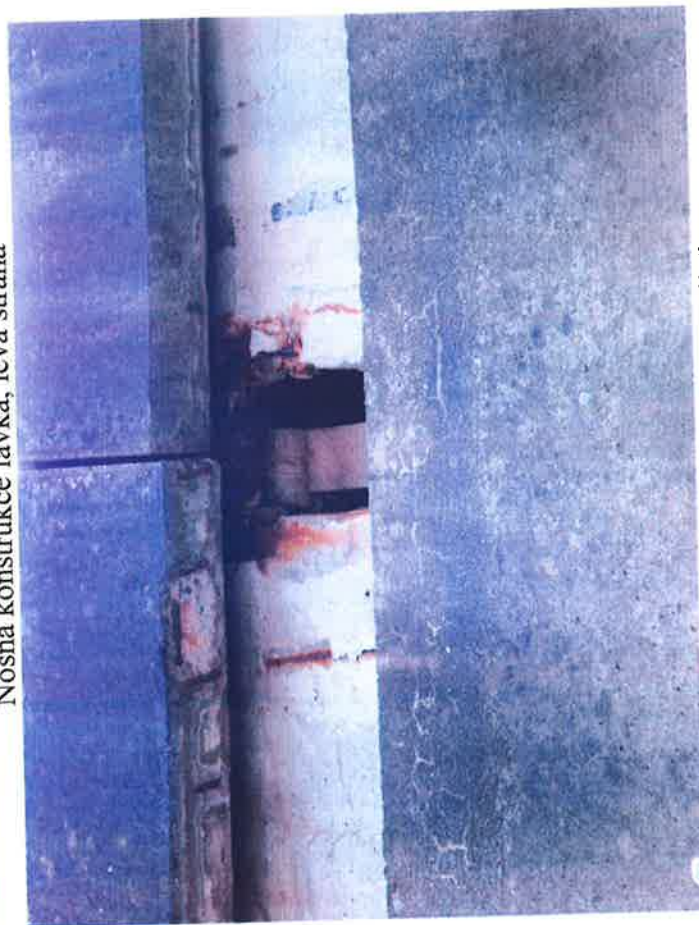
Vypadané dobetonávky nad pilíři

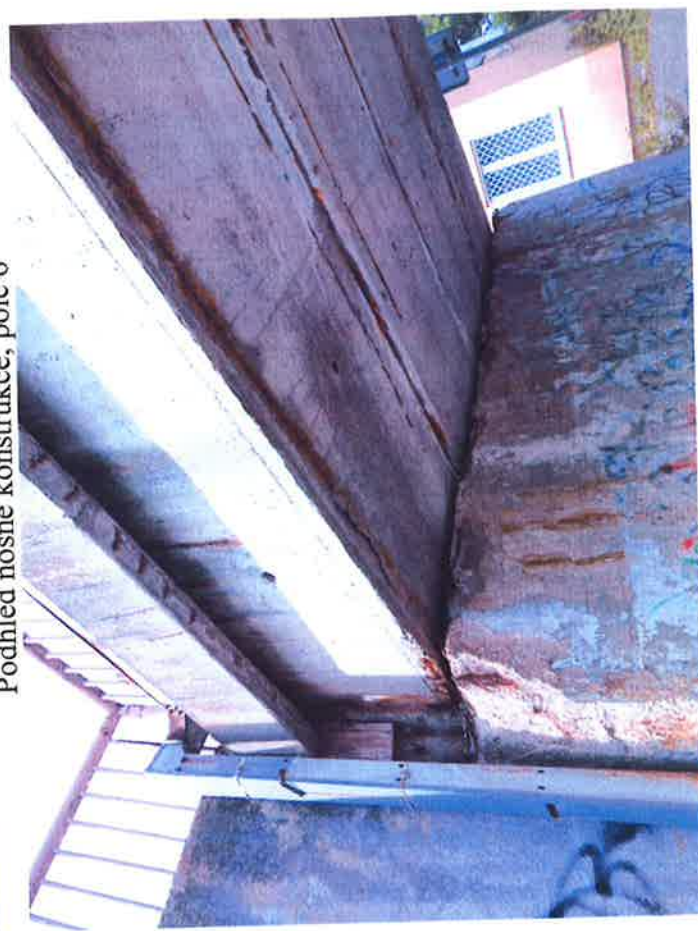
Opěra OP8

- Opěry poškozené graffiti, s obnaženou výztuží ve spodní části
- Úložné prahy olámané, beton vydrolený, mokry
- Stativa znečištěna korozními výluhy, beton poškozený, krycí beton odpadlý, na horní ploše vegetace, koroze obnažené výztuže
- V křídlech šikmé a vodorovné trhliny, koruna křídel odtržena, stěny podmáčené, degradace betonu
- Čela s korozními výluhy, v místě odpadlého krycího betonu koroze výztuže, obnažení třmínkové výztuže
- Dobetonávky mezi prefabrikáty vypadlé

- Na lávce je cizí zařízení uloženo v chráničkách
- Volný kabel u opěry OP8

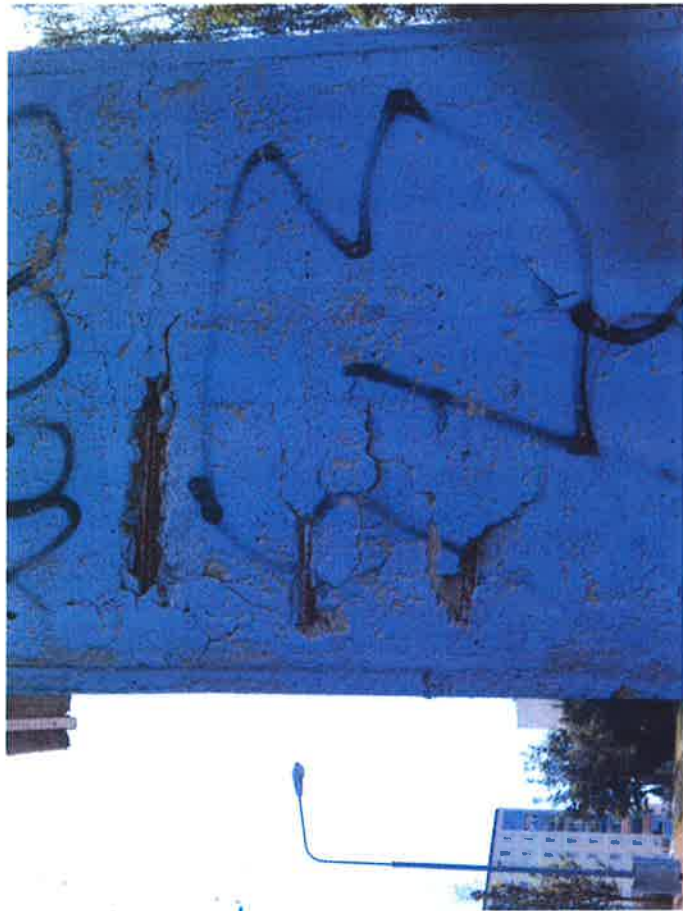
Obnažená výztuž na pilířích

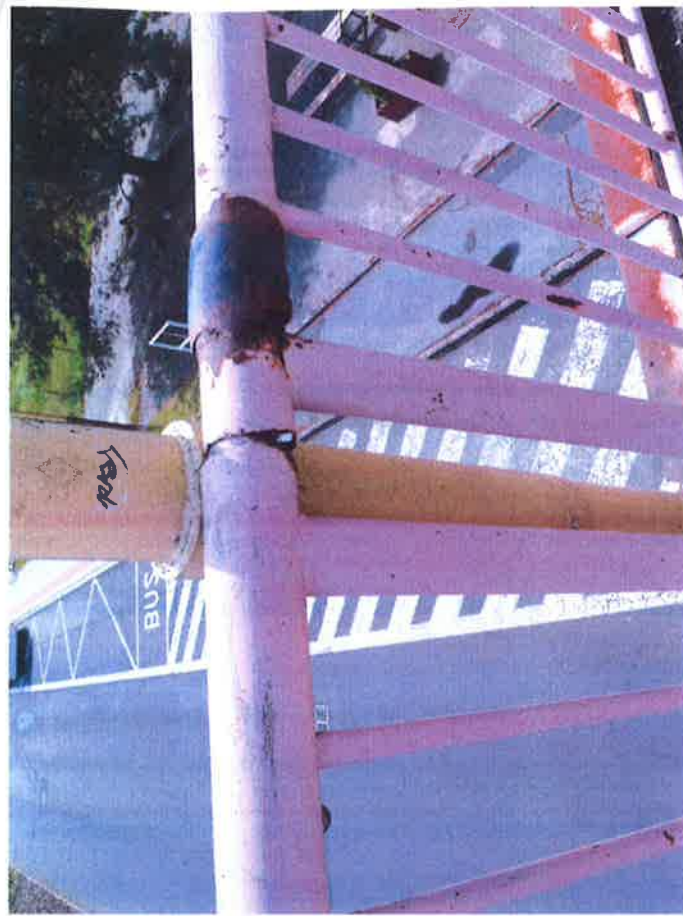
- Horní madlo zábradlí odtržené, s nemožností dilatace zábradlí spolu s lávkou
- Výrazná koroze zábradelních sloupků v místě kotvení
- Svislé sloupky výplně zábradlí deformované
- Nátěr vyžilý, oloupaný

Dilatační spoj zábradlí

- Výsrava litého asfaltu komunikace
- Odvodnění povrchu
- Oprava a nátěr zábradlí
- Příprava opravy lávky s novou hydroizolací

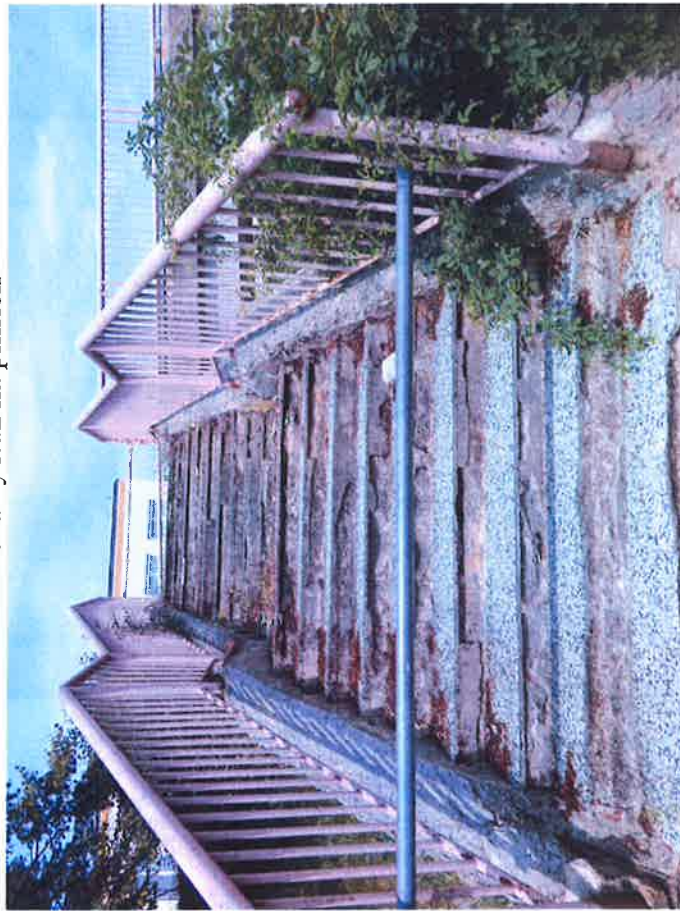
- Schodiště u školy zcela rozpadlé, uzavřené pevnou zábranou. Beton říms degradovaný, schodnice rozlámané
- V ochranném prostoru pod mostem umístěno občerstvení

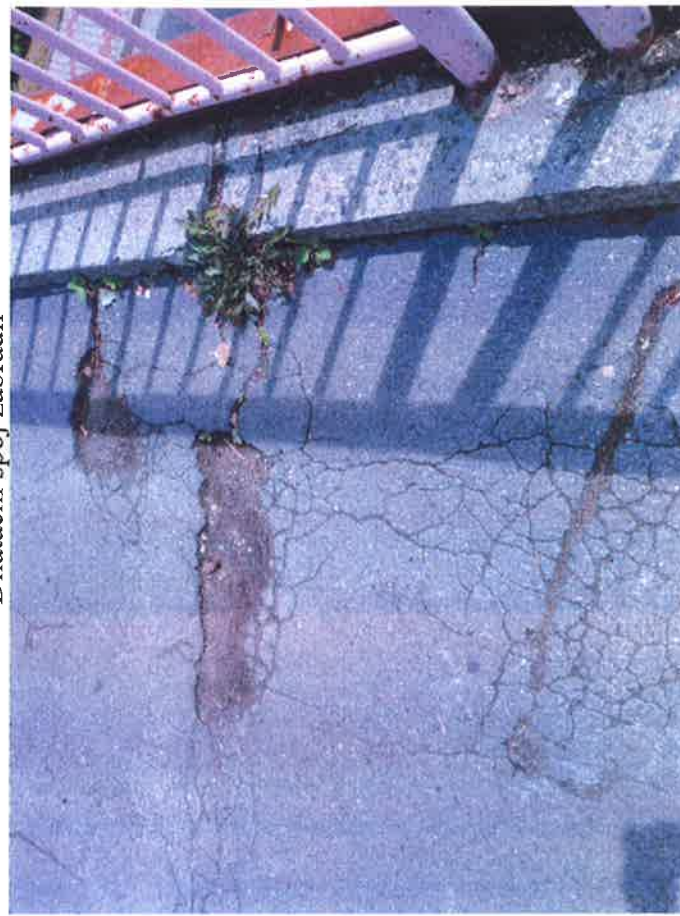
- V asfaltové komunikaci příčné otevřené dilatační trhliny, podélné i příčné trhliny a nerovnosti, výtluky
- Římsy bez zatěsnění podél komunikace, ve spárách uchycena vegetace
- Na lícové straně římsy rozlámané, na spodní hraně obnažená výztuž
- V místech dilatace rozevřená spára

Rozpadlý povrch mostovky

Doporučuji opravu pochozí části mostovky a zábradlí
