Město Česká Lípa
BĚŽNÁ MOSTNÍ PROHLÍDKA

L - 06
Česká Lípa - ul. Bardějovská

**BĚŽNÁ MOSTNÍ PROHLÍDKA
II. pololetí 2020**

**Lávka ev.č. L – 06
přes Bardějovskou ulici
sídliště Špičák
Česká Lípa**

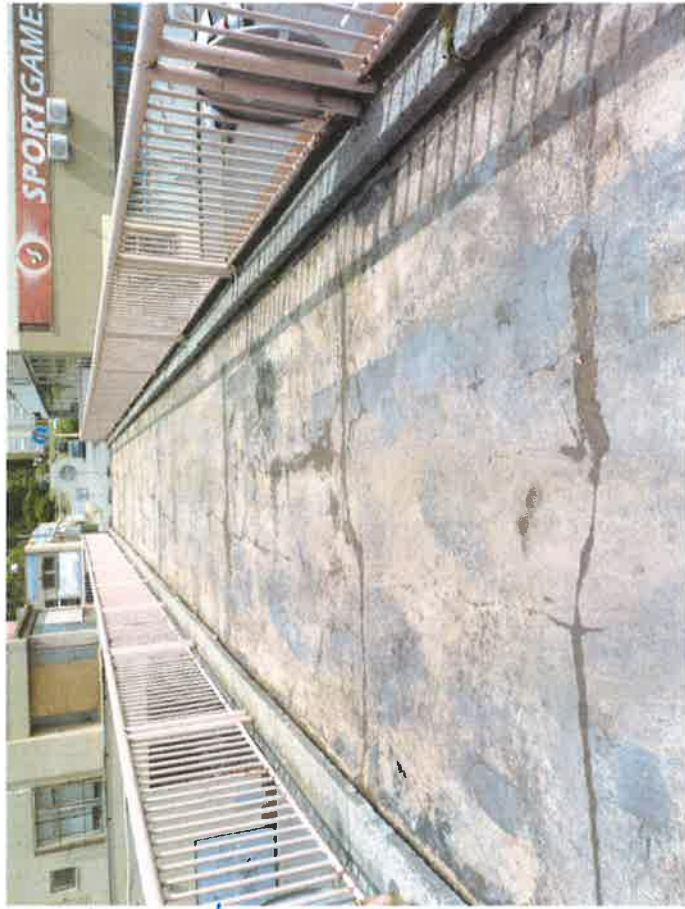
Odstraněný povrch litého asfaltu z mostovky

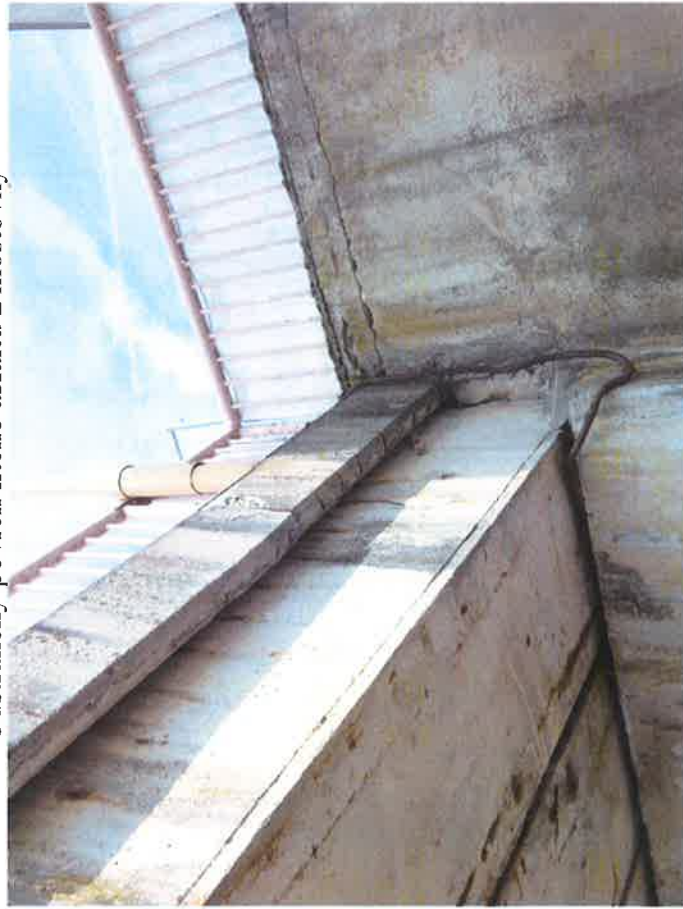
Uložení nosné konstrukce

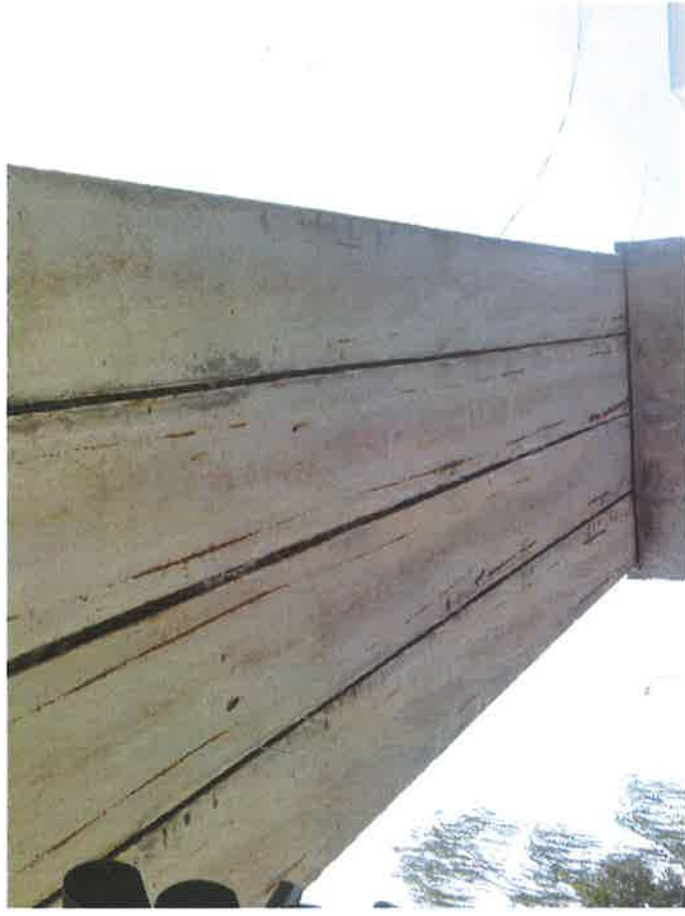
Podhled nosné konstrukce

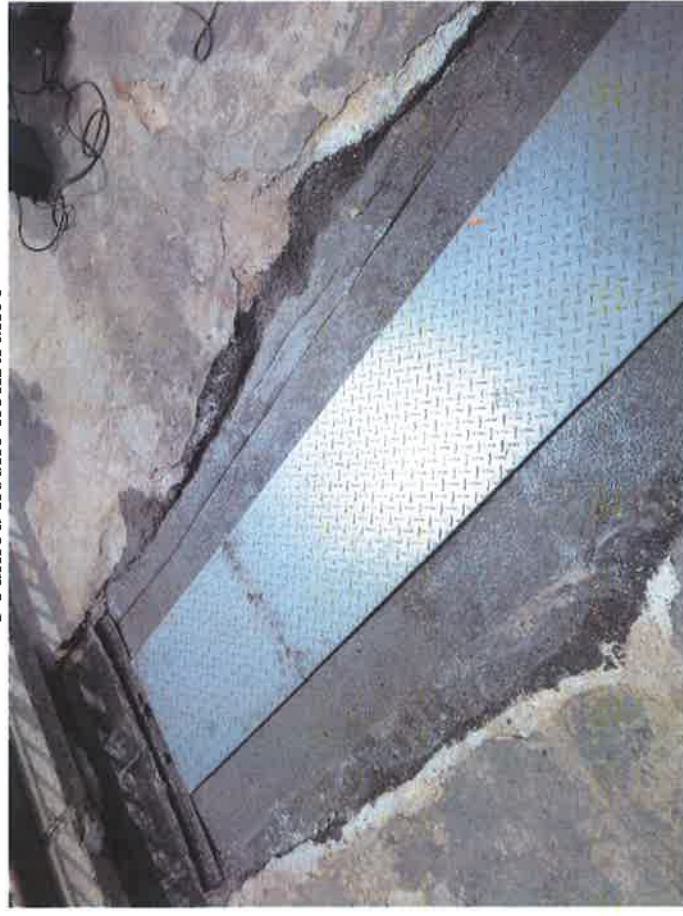
- Koroze ocelových desek
- Deformace konstrukce i zábradlí v místech dilatace byla lokálně vyspravena
- Přes dilatační spáry provedeno překrytí ocelovými plechy a zatěsnění

Ocelové plechy přes dilatační spáru

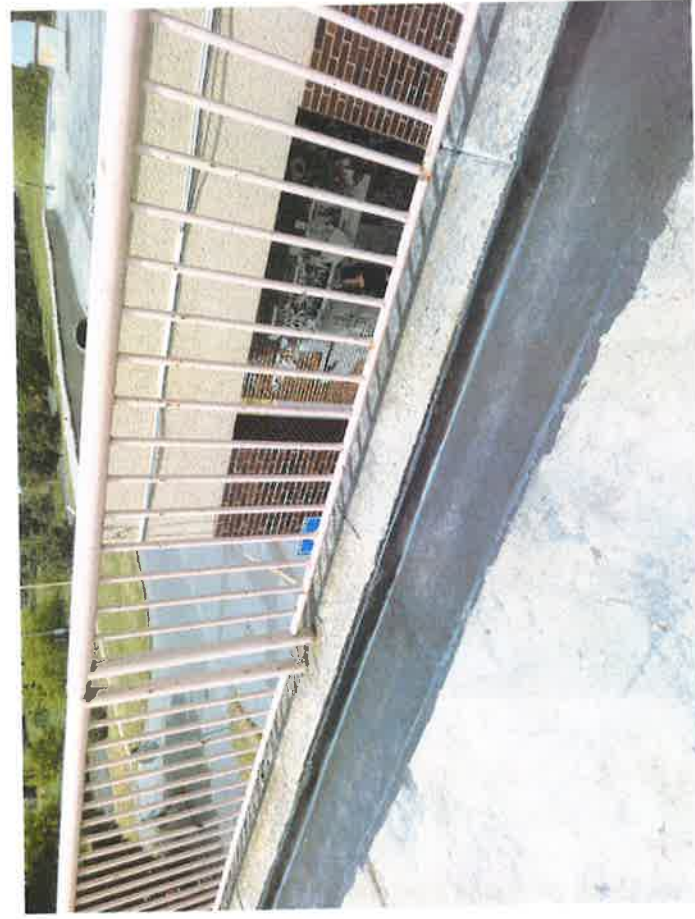
Nová izolace podél říms

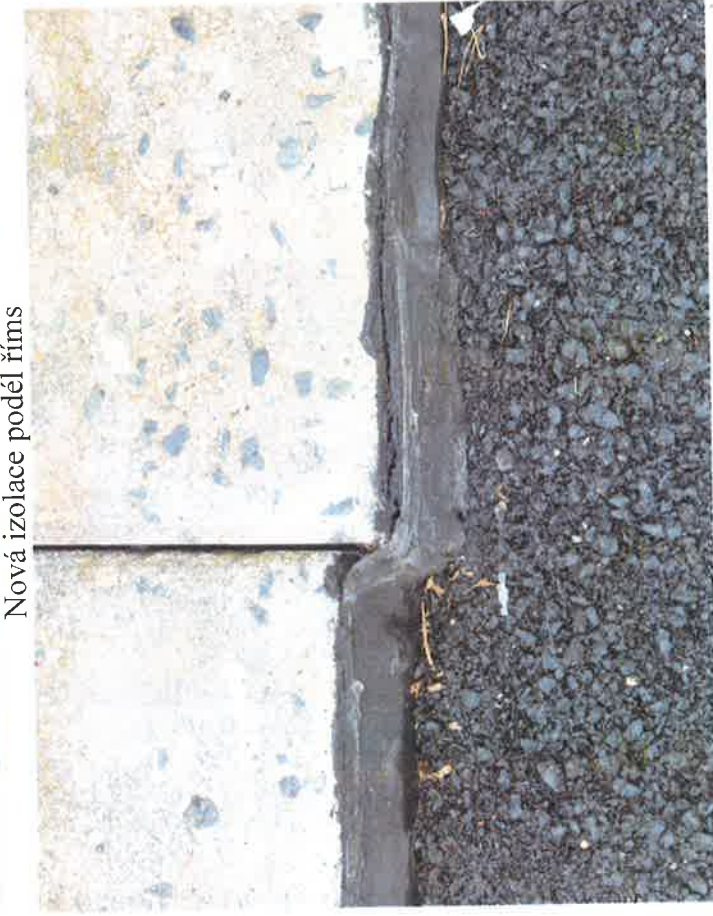
Zatěsnění podél římsy vlevo

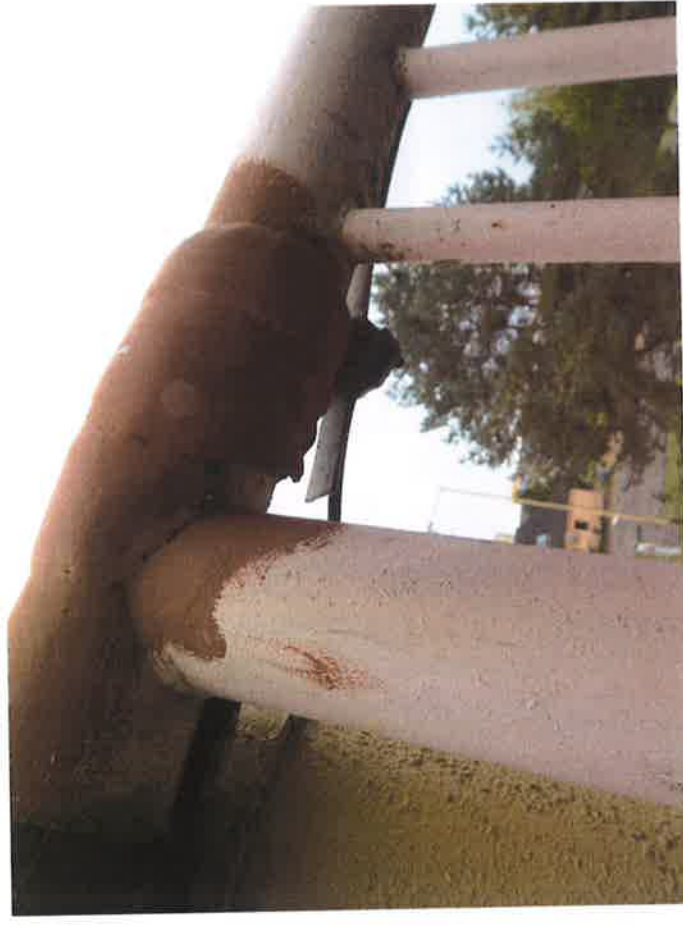
- Provedena lokální oprava poškozených částí madel zábradlí. Barevně nesjednocené, chybí nátěry
- Koroze spodních částí zábradelních sloupků

Roztržené madlo zábradlí

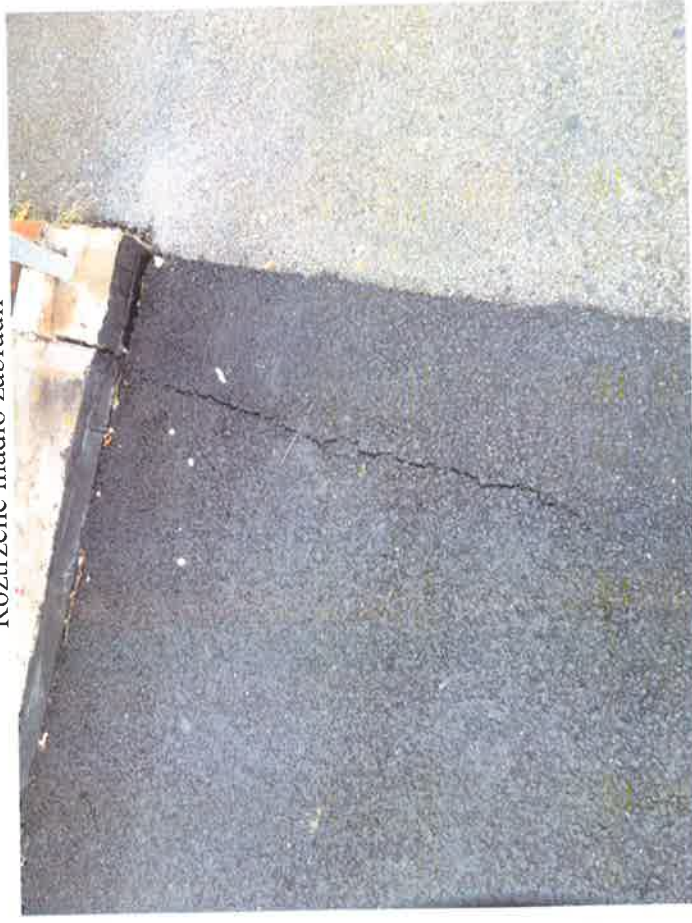
Příčná trhлина v živичném krytu mostovky
