ZPRÁVA STATIKA

**Statické posouzení budovy č.p.1
v ulici T. G. Masaryka v České Lípě
pro zjištění příčin vzniku trhlin
ve svislých a vodorovných konstrukcích**

V Mimoni dne 30.10.2019

Č.Zakázky: 2019-084

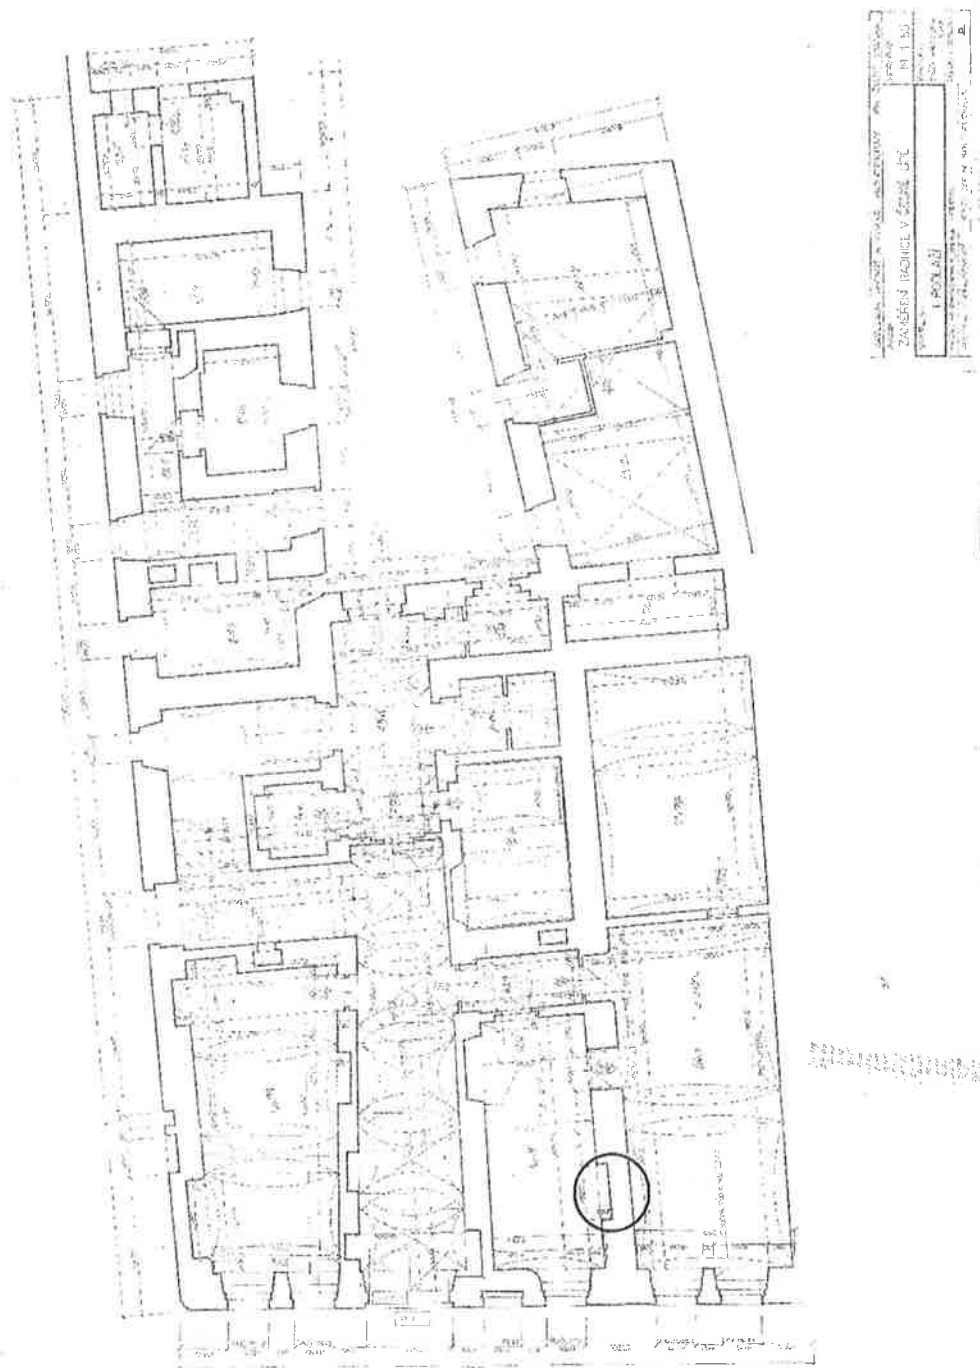
Obrázek 3 – Půdorys 1.n.p. – označení místa statických poruch červeně
– trhliny v ostění a nadpraží dveřního otvoru v prostoru 2 kanceláří podatelny v 1.n.p.

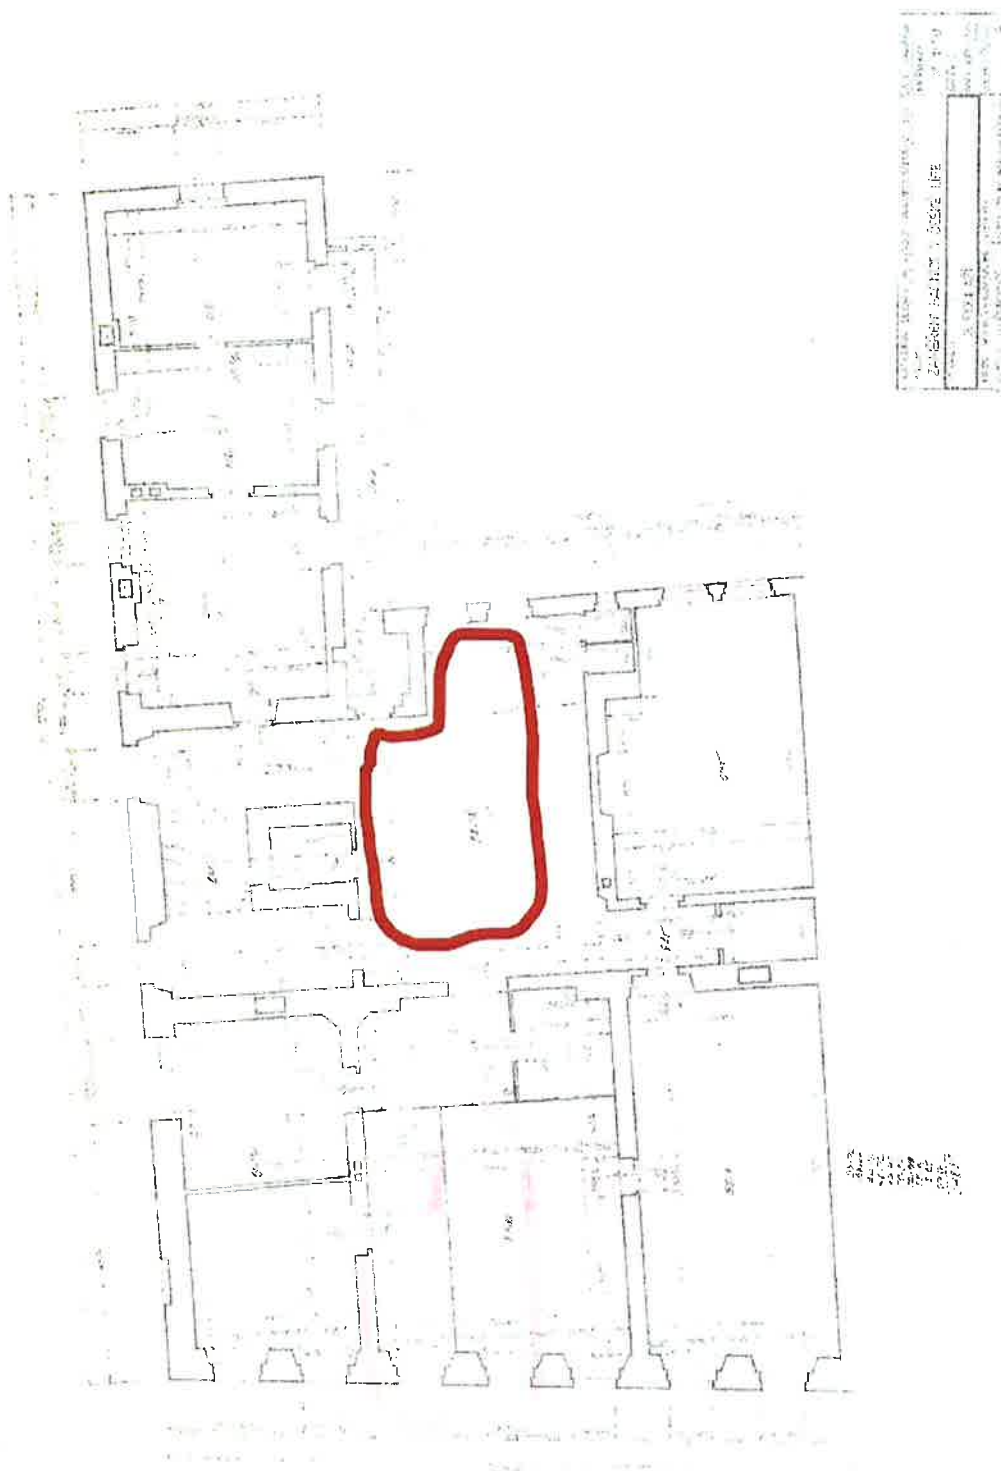
Obrázek 4 – Půdorys 3.n.p. – Označení místa a prostoru statických poruch červeně – Podhled dřevěného trámového stropu nad 3.n.p. v prostoru chodby ve 3.n.p. vykazuje nadměrný svislý průhyb a trhliny v omítkách podhledu a stěn po podhledem ve 3.n.p..

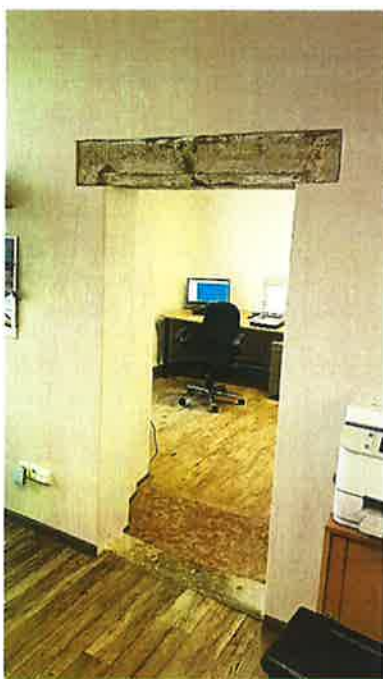
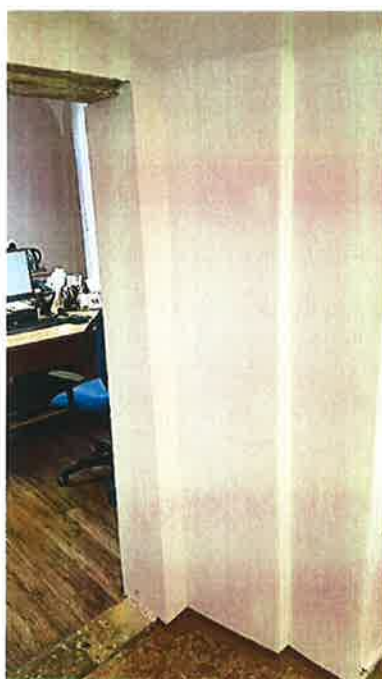
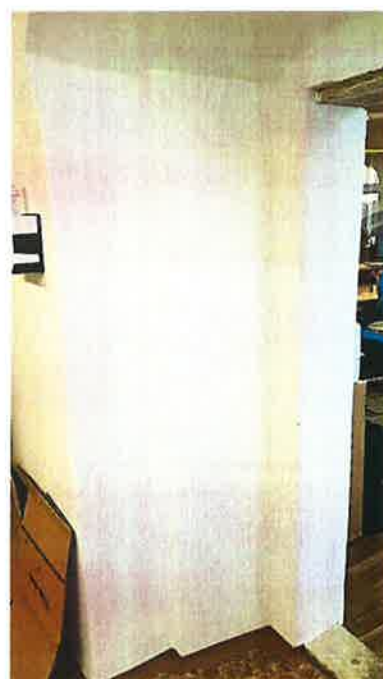
Obrázek 5, 6, 7 – Pohled dveřní otvor 2 kanceláří podatelny v 1.n.p. - trhliny v ostění a nadpraží

- Příčina vzniku trhlin v ostění a nadpraží dveřního otvoru v prostoru 2 kanceláří podatelny v 1.n.p.. je způsobena porušením statiky kamenného překladu, který vykazuje cca v polovině rozpětí svislou trhlínu přes celý průřez. V kamenném překladu jsou při spodním líci při rozích známky po drážkách, kde byl pravděpodobně již porušený překlad v historii podpořen ocelovými příložkami, které v současnosti chybí. Redistribuce napětí od zatížení z nadezdívky nadpraží dveřního otvoru se přenáší asymetricky do ostění, které vykazuje převážně svislé trhliny v omítkách.

- Kamenný překlad, který vykazuje cca v polovině rozpětí svislou trhlínu přes celý průřez bude nutné staticky zajistit např. pomocí 2 ocelových příložek z profilu L, které budou umístěny při spodním líci v rozích kamenného překladu s minimálním uložením 150mm na každé straně ostění do předem vyfrézované drážky ve zdivu s maltovým ložem.

- Zjištěné trhliny v exponovaných místech svislých konstrukcí – ostění dveřního otvoru v 1.n.p. budou staticky zajištěny formou aplikace systému dodatečného ztužení v lokálních místech trhlin vnitřních nosných stěn v interiéru pomocí ocelových táhel z ocelových prutů tzv. „helikální“ výztuže $\varnothing 8$ umístěných do vyfrézovaných drážek v rastru $a = 0,35\text{m}$ v nosném zdivu stehovitě po výšce či šířce trhlin dle přiložených vzorových schémat statického zajištění v závěru zprávy statika. Lokální trhliny budou obecně řádně proškrábnuty, oklepány, vyklínovány, vyplněny expanzní maltou a opraveny reprofilací omítkou. Lokální trhliny v nosném zdivu budou opraveny stehovitě vlepenou helikální výztuží do předem vyfrézovaných drážek ve stávajících omítkách a zdivu minimálně v rozsahu 0,5m na každou stranu od osy spáry trhlíny s reprofilací a vyplněním stávajících trhlin expanzní maltou nebo záливkovou hmotou. Na závěr bude provedeno zapravení omítek s výztužnou sítí a omítkou.

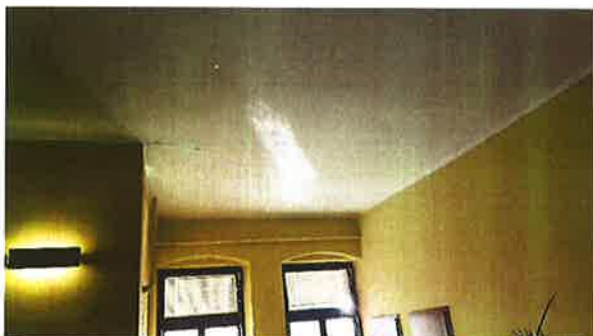
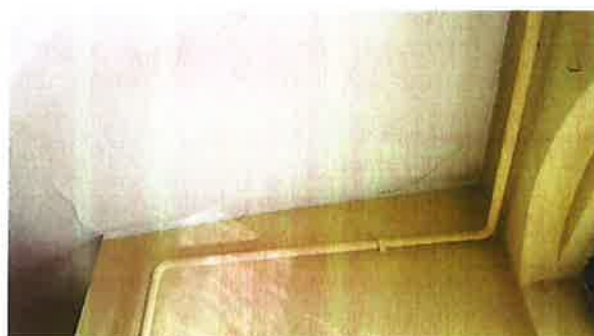
Obrázek 8, 9 – Pohled na podhled dřevěného trámového stropu nad 3.n.p.

v prostoru chodby ve 3.n.p.

- nadměrný svislý průhyb, trhliny v omítkách podhledu a stěn pod podhledem

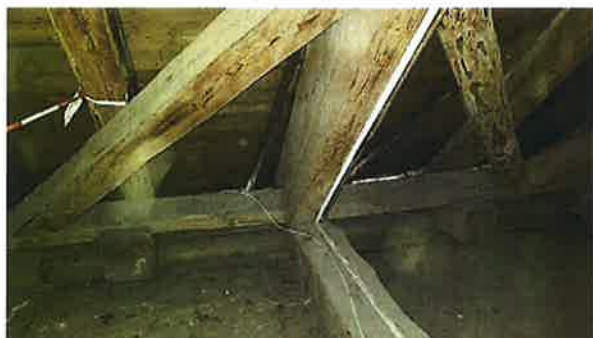
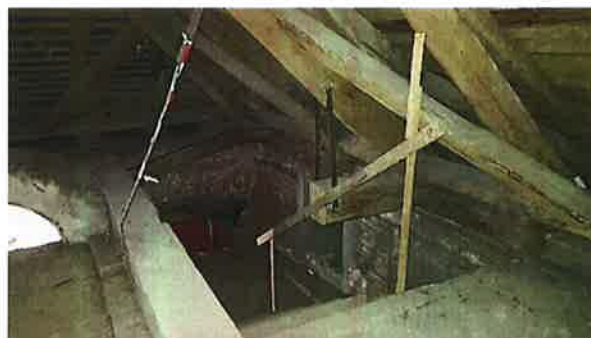
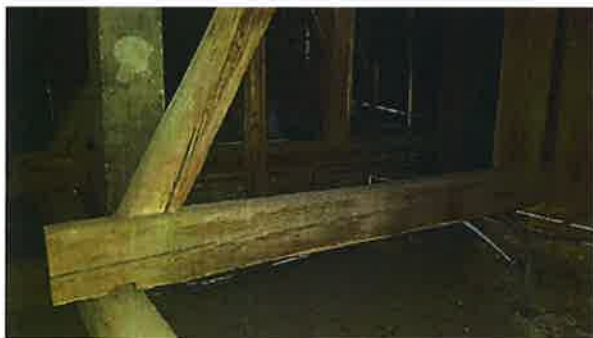
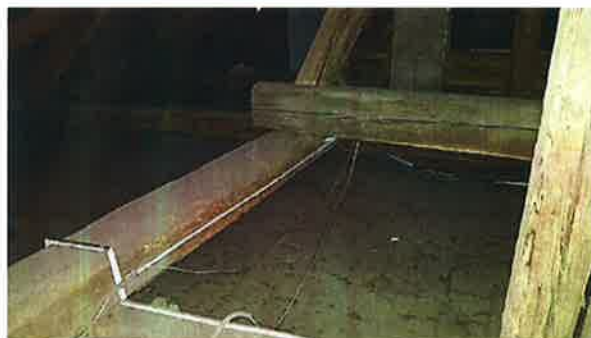
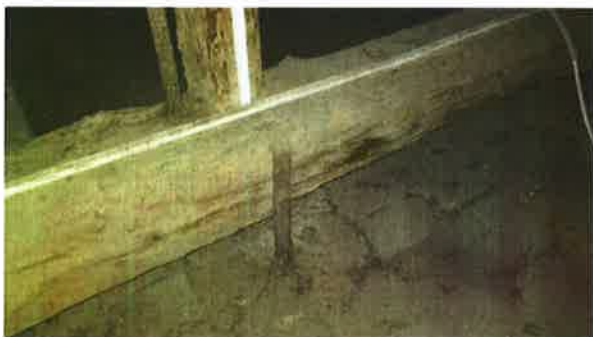
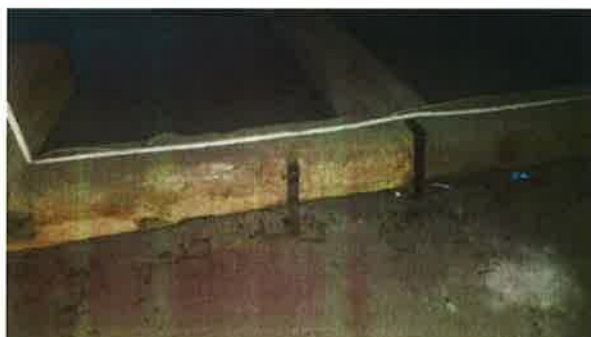
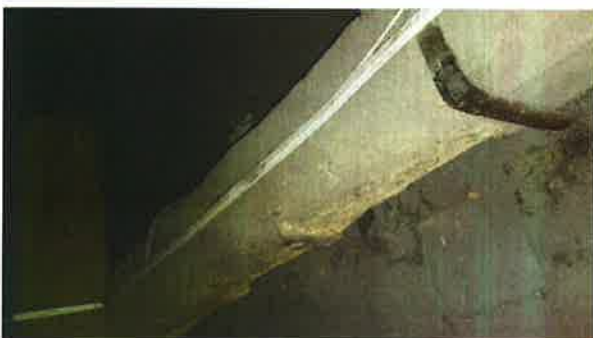
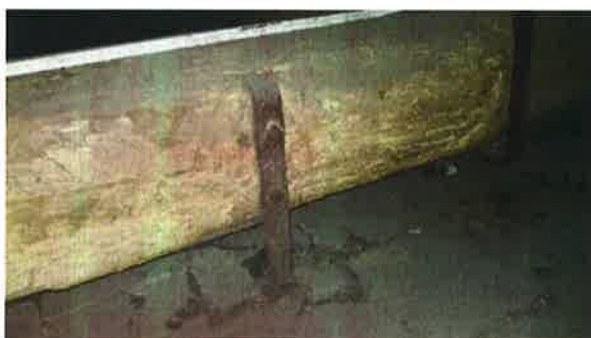
Obrázek 10, 11, 12, 13, 14, 15, 16, 17 – Pohled na nosné prvky konstrukce krovu z půdního prostoru nad 3.n.p., nad prostorem chodby ve 3.n.p. – stávající vazné trámy vykazují napadení a oslabení dřeva, přičemž vyvěšují stropní konstrukci nad 3.n.p. včetně podhledu pomocí ocelových kramlí – došlo ke vzniku nadměrného svislého průhybu a trhlin v omítkách podhledu nad 3.n.p.

- Příčina vzniku nadměrného svislého průhybu a trhlin v omítkách podhledu dřevěného trámového stropu nad 3.n.p. a stěn pod podhledem v prostoru chodby ve 3.n.p. je způsobena napadením a degradací dřevěných prvků krovu, tj. vazných trámů, které při vizuální prohlídce v půdním prostoru vykazovaly oslabení dřeva / dřevěných průřezů. Není vyloučeno, že jsou napadeny i dřevěné stropní trámy nad 3.n.p., nacházející zabudované ve skladbě podlahy a podhledu. Dřevěné trámové stropy nad 3.n.p. se záklopem a podhledem jsou zavěšené na vazných trámech dřevěné konstrukce krovu nad 3.n.p..

- Dle vyhodnocení stavebně biologického a mykologického průzkumu bude proveden přesný návrh statického zajištění v rámci projektové dokumentaci zabezpečovacích prací, který bude předběžně spočívat v posílení či jiném statickém zajištění stávajících dřevěných stropních trámů, v revizi a kontrole závěsů dřevěných stropních trámů na dřevěných vazných trámech, dále v posílení stávajících dřevěných vazných trámů krovu a v opravě podhledu z podbití z prken s rákosem a omítkou v prostoru nad chodbou ve 3.n.p..

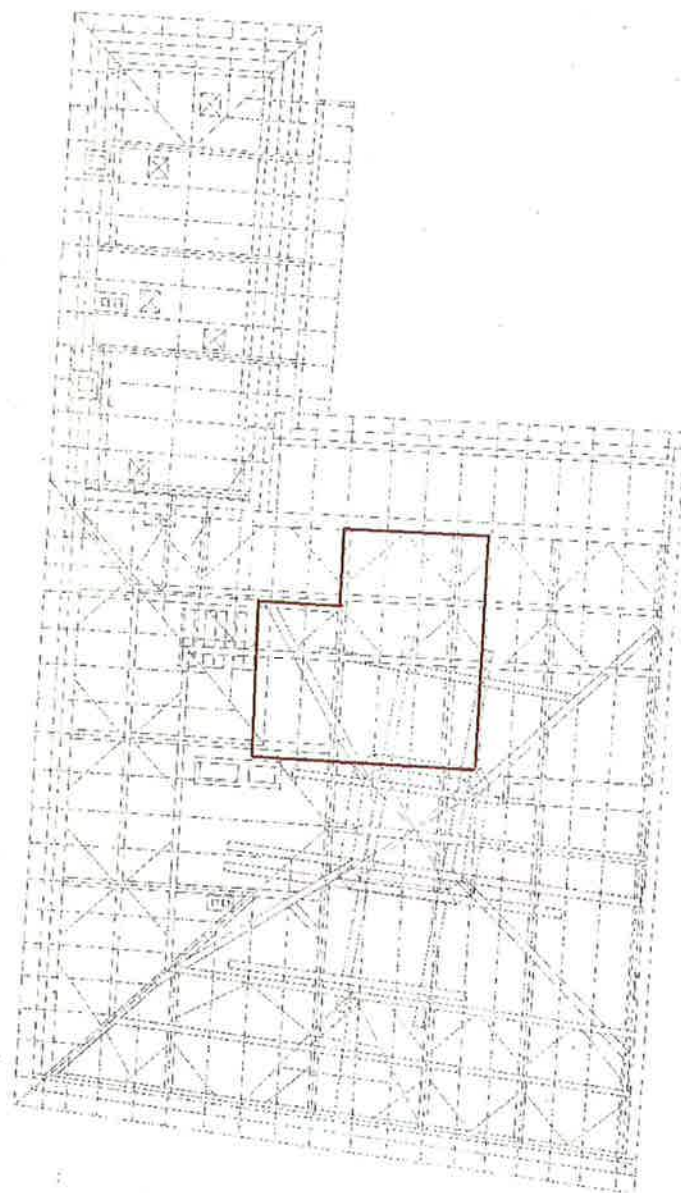
Obrázek 18 – Půdorys krovu nad 3.n.p. – Označení místa a prostoru statických poruch a požadovaných kontrolních sond červeně – Podhled dřevěného trámového stropu nad 3.n.p. v prostoru chodby ve 3.n.p. vykazuje nadměrný svislý průhyb a trhliny v omítkách podhledu a stěn po podhledem ve 3.n.p..

- Provést kontrolní pásové sondy zhlaví stávajících dřevěných trámů stropní konstrukce nad 3.n.p. po obvodě a v prostoru nad chodbou ve 3.n.p. pro stavebně biologický a mykologický průzkum.

- Provést kontrolní sondy v lokálních místech zavěšení stropní konstrukce nad 3.n.p. na dřevěných vazných trámech krovu pro stavebně biologický a mykologický průzkum.

- Odebrání a vyhodnocení vzorků dřeva nosných dřevěných prvků – vazných trámů krovu, stropních trámů nad 3.n.p. v prostoru nad chodbou ve 3.n.p.. pro stavebně biologický a mykologický průzkum.
