ZADAVATEL	MĚSTO ČESKÁ LÍPA; IČO: 00260428 NÁMĚSTÍ T.G.MASARYKA ČP.1, 470 36 ČESKÁ LÍPA	
PROJEKT	ODBORNÝ POSUDEK STAVEBNĚ BIOLOGICKÝ PRŮZKUM KROVU A STROPU NAD 3.NP, NÁVRH SANACE	
OBJEKT	BUDOVA RADNICE NÁMĚSTÍ T.G.MASARYKA ČP.1, 470 36 ČESKÁ LÍPA	
KONSTRUKCE	DŘEVĚNÁ KONSTRUKCE TESAŘSKÁ – KROV, STROP	
ČÍSLO ZAKÁZKY	012/03.2020	
REALIZACE	03-05 2020	
ZPRACOVAL	ING. JAN KONOPÍK E-MAIL: JANKONOPIK@ZDRAVEDREVO.CZ TEL: 602947303 WEB: ZDRAVEDREVO.CZ KVĚTEN 2020	tisk PDF

1 IDENTIFIKACE

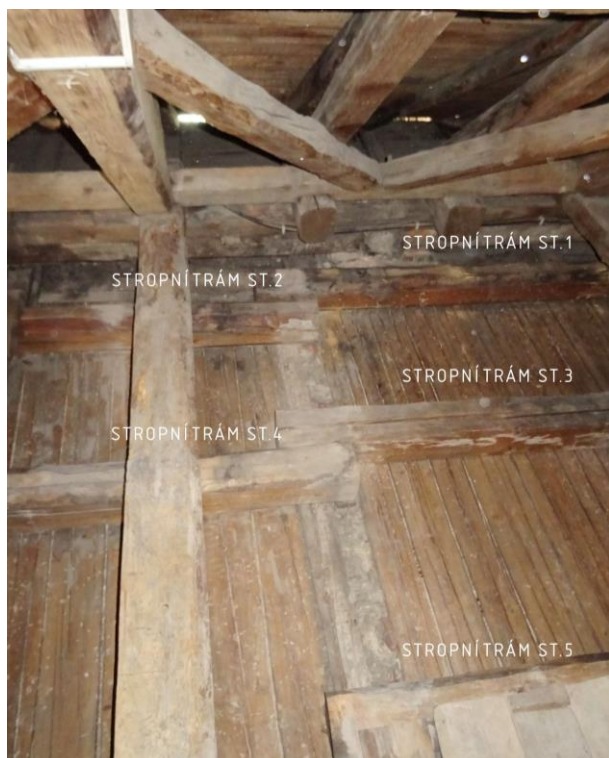
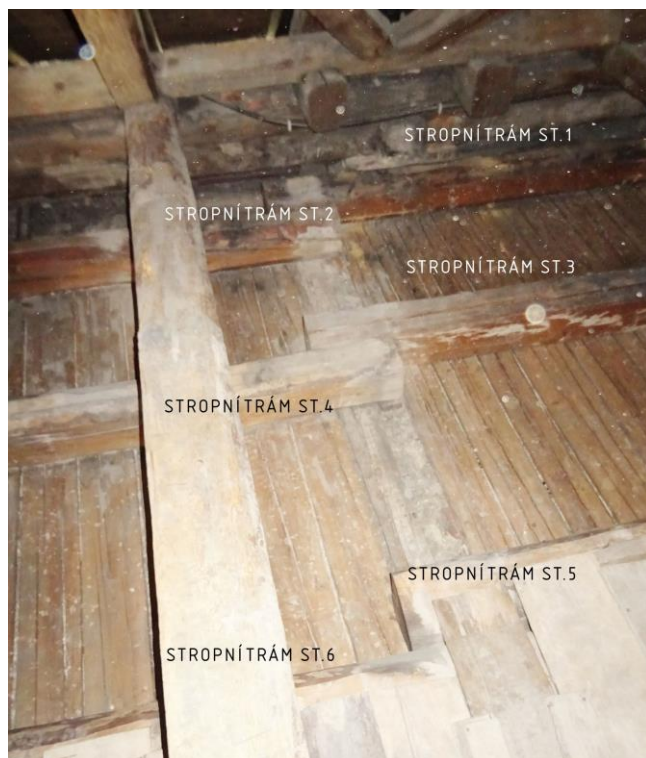
POZICE STROPNÍCH TRÁMŮ V SONDĚ NA ÚROVNI STŘEDNÍ NOSNÉ ZDI

Stav konstrukce stropu – stropní trámy, byl posouzen v lokální sondě odkryté do podlahy půdního prostoru. Stropní trámy byly odkryty v celých délkách. Na severní straně nebyla zhlaví stropních trámů nebyla obnažena. Na jižní straně byla zhlaví pro posouzení přístupná z horních ploch. V polovině délky sondy jsou stropní trám uloženy na nosnou zeď – zhlaví trámů nejsou obezděna.

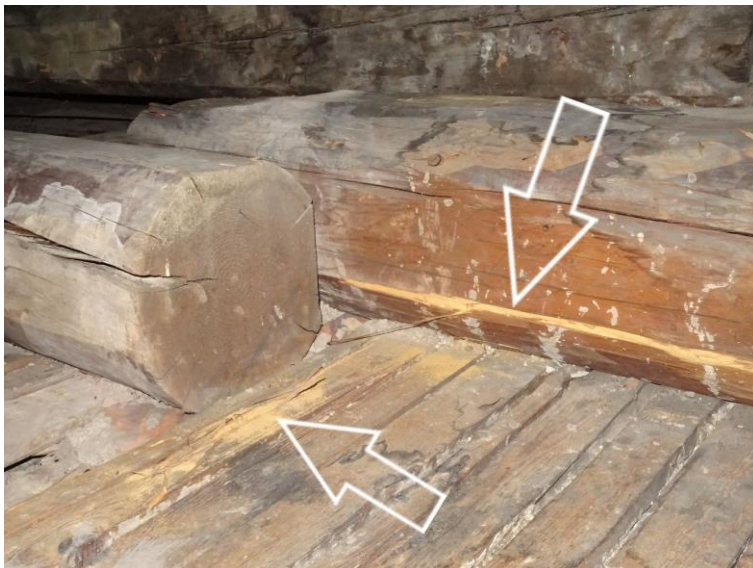
- jižní zhlaví trámu - nepřístupné, uložené do nosné obvodové zdi
- volná délka trámu - povrchové poškození dřeva larvami dřevokazného hmyzu *Hylotrupes bajulus* (tesařík krovový)
- severní zhlaví trámu - přístupné na střední nosné zdi, bez známek destrukce dřeva

POVRCHOVÉ POŠKOZENÍ STROPNÍHO TRÁMU ST.1 LARVAMI TESAŘÍKA A POŠKOZENÍ PRKEN PODBITÍ RÁKOSOVÉHO STROPU (NA ÚROVNI JIŽNÍHO ZHLAVÍ STROPNÍHO TRÁMU ST.2)

Poškození a destrukci dřeva (dřevokaznými houbami), na základě provedeného kontrolního vrtu, lze předpokládat u severního zhlaví stropního trámu ST.4. Stropní trám ST.1 a jižní část stropního trámu ST.3 jsou v povrchové vrstvě poškozeny larvami dřevokazného hmyzu *Hylotrupes bajulus* (tesařík krovový).

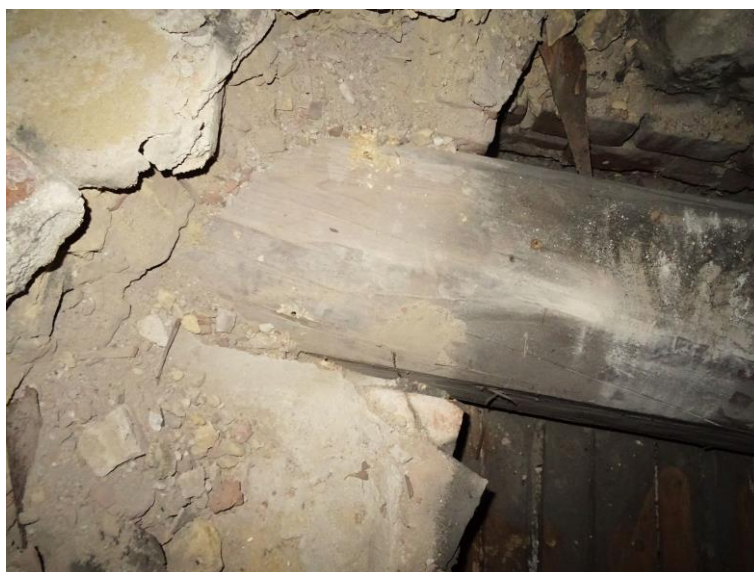
SEVERNÍ ZHLAVÍ STROPNÍHO TRÁMU ST.2

- severní zhlaví trámu - přístupné na střední nosné zdi, bez známek destrukce dřeva
- volná délka trámu - bez známek destrukce dřeva
- severní zhlaví trámu (27cm ve zdivu) - přístupné z horní plochy, dle kontrolních vrtů bez předpokladu destrukce dřeva
- ve volné délce je vyvěšený k vaznímu trámu ve vazbě krovu 10'

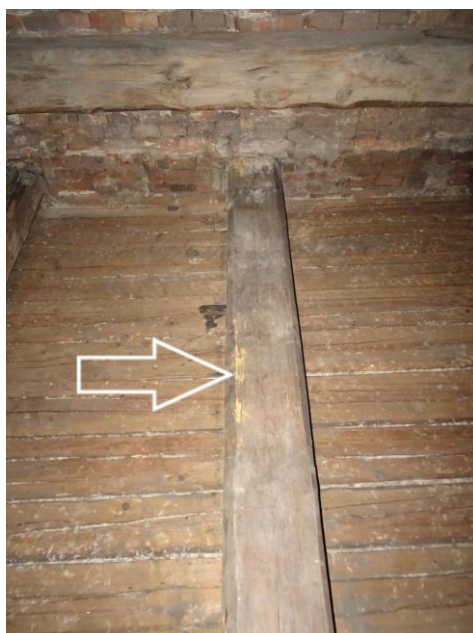
- jižní zhlaví trámu - nepřístupné, uložené do nosné obvodové zdi
- volná délka trámu - v jižní části povrchové poškození dřeva larvami dřevokazného hmyzu *Hylotrupes bajulus* (tesařík krovový)
ve volné délce je vyvěšený k vaznímu trámu ve vazbě krovu 10'
- severní zhlaví trámu - přístupné na střední nosné zdi, bez známek destrukce dřeva

POVRCHOVÉ POŠKOZENÍ JIŽNÍ ČÁSTI VOLNÉ DÉLKY STROPNÍHO TRÁMU ST.3 LARVAMI TESAŘÍKA

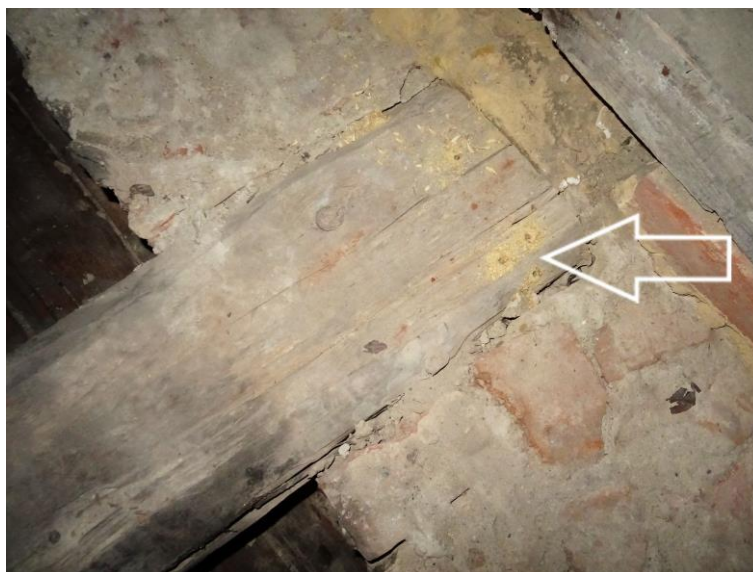
SEVERNÍ ZHLAVÍ STROPNÍHO TRÁMU ST.4

- severní zhlaví trámu - přístupné na střední nosné zdi, bez známek destrukce dřeva
- volná délka trámu - bez známek destrukce dřeva
- severní zhlaví trámu (40cm ve zdivu) - přístupné z horní plochy, dle kontrolních vrtů předpoklad destrukce dřeva
- ve volné délce je vyvěšený k vaznímu trámu ve vazbě krovu 10'

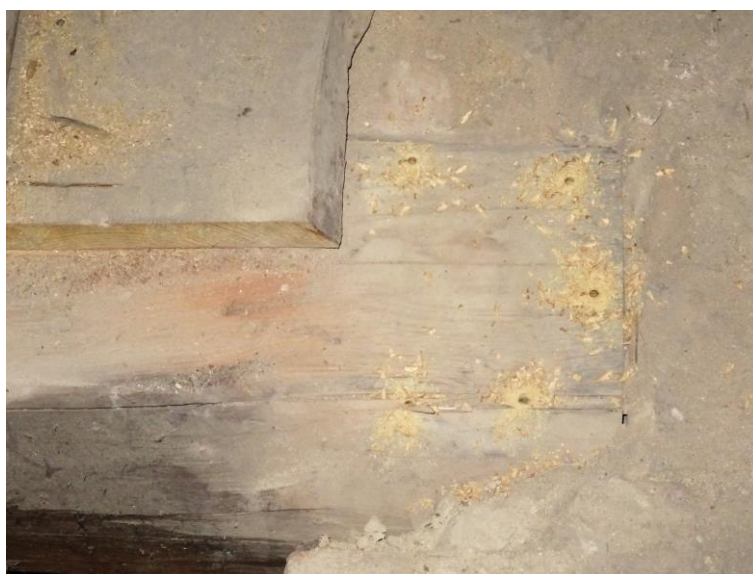
SEVERNÍ ZHLAVÍ STROPNÍHO TRÁMU ST.4

Stropní trám ST.6 → šířka 26cm, výška 28cm
→ severní zhlaví trámu - přístupné na střední nosné zdi, bez známek destruktce dřeva
→ volná délka trámu - bez známek destruktce dřeva
→ severní zhlaví trámu (23cm ve zdivu) - přístupné z horní plochy, dle kontrolních vrtů bez předpokladu destruktce dřeva
→ ve volné délce je vyvěšený k vaznímu trámu ve vazbě krovu 10'
