PŘÍLOHA 1

ILUSTRAČNÍ FOTOGALERIE

ODBORNÝ POSUDEK Č.012/03.2020

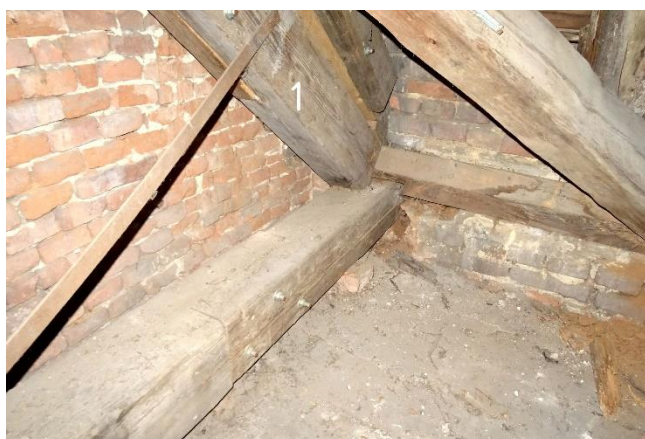
foto 1 (↑)

- foto 1:** tesařská oprava zhlaví vazního trámu; vazba krovu 1
- foto 2:** úlomky (dřevokaznými houbami) destruovaného dřeva a mycelium dřevokazné houby ve zděné kapse pro uložení zhlaví vazního trámu; vazba krovu 1

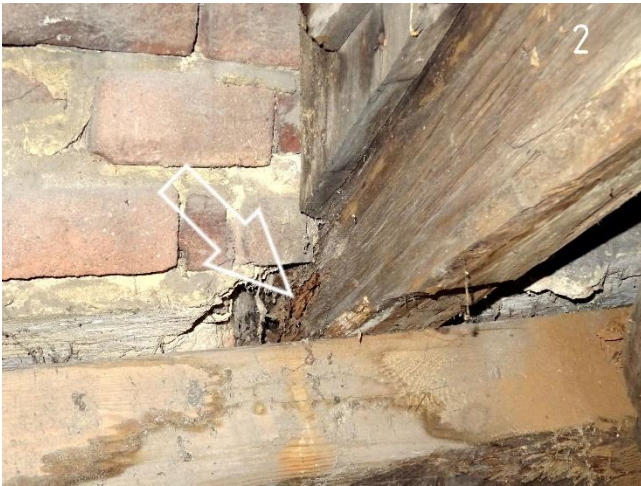
foto 3 (↑)

- foto 3:** pata krokve uložená do zdiva uliční (západní) atiky destruovaná dřevokaznými houbami; vazba krovu 2
- foto 4:** zatékání srážkové vody na krokev ve vazbě krovu 6

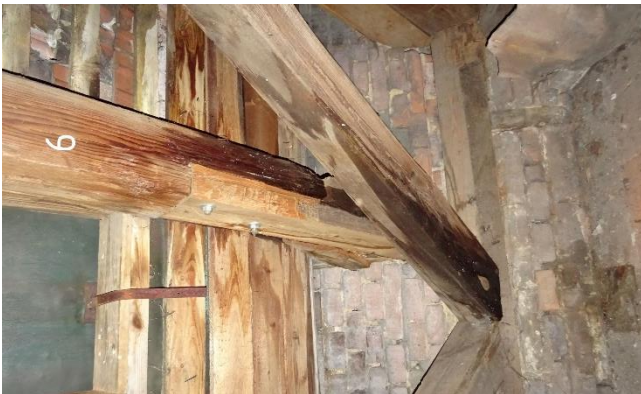
foto 5 (←)

- foto 5:** zatékání srážkové vody na krokev – zvýšená vlhkost dřeva krokve v místě tesařského spoje – protězy; vazba krovu 6
- foto 6:** destrukce dřeva (dřevokaznými houbami) krokve na úrovni plátového spoje protězy; vazba krovu 6

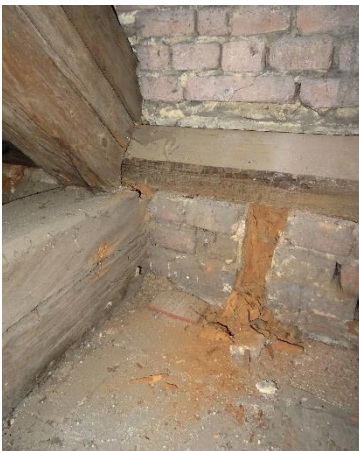
foto 7 (↑)

- foto 7:** dřevěný sloupek v patě zdiva západní atiky (pod pětibokou prahovou vaznicí) – destrukce dřeva dřevokaznými houbami a larvami červotoče; vazba krovu 4-5

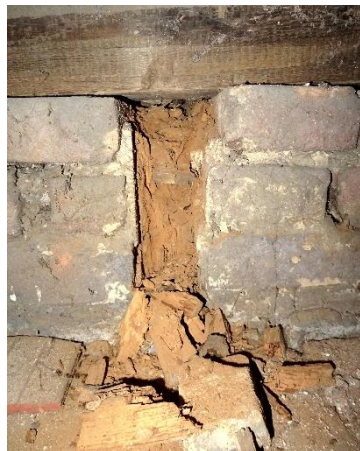
foto 8 (↑)

- foto 8:** dřevěný sloupek v patě zdiva západní atiky (pod pětibokou prahovou vaznicí) – destrukce dřeva dřevokaznými houbami a larvami červotoče, detail; vazba krovu 4-5

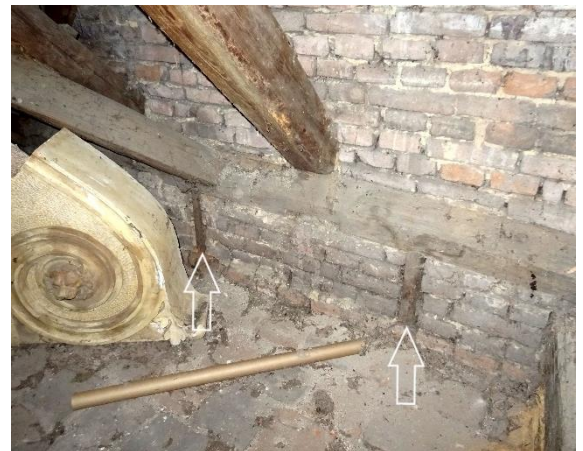
foto 9 (↑)

- foto 9:** dřevěné sloupky v patě zdiva západní atiky (pod pětibokou prahovou vaznicí) – destrukce dřeva dřevokaznými houbami a larvami červotoče; vazba krovu 7-10

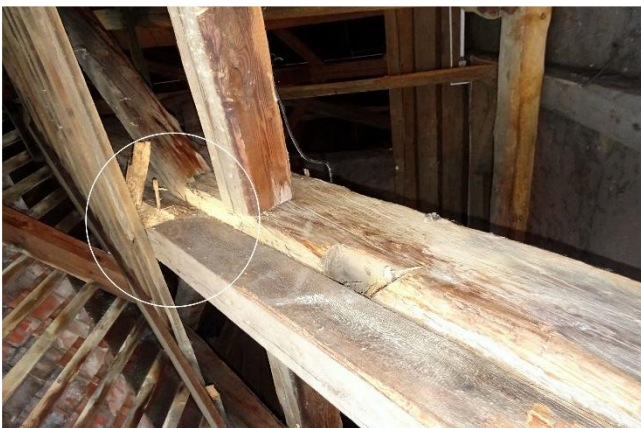
foto 10 (←)

- foto 10:** tesařská oprava krokve destruované larvami tesaříka; vazba krovu 10
- foto 11:** tesařská oprava krokve destruované larvami tesaříka – detail nevhodného provedení při napojení nového dřeva na destruované dřevo; vazba krovu 10

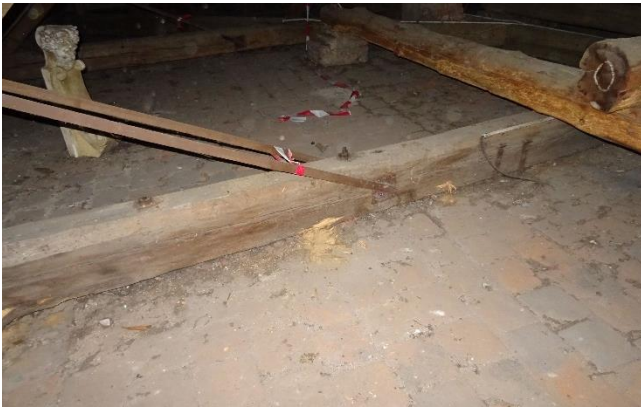
foto 12 (↑)

- foto 12:** vazní trám destruovaný larvami tesaříka; vazba krovu 10
- foto 13:** tesařská oprava pětiboké prahové vaznice (napojení tupým srazem mezi vazbou krovu 11 a 12) – nevhodné uložení vaznice do zdiva západní atiky + destrukce paty pravého patního pásku larvami červotoče a dřevokaznými houbami (vazba krovu 10)

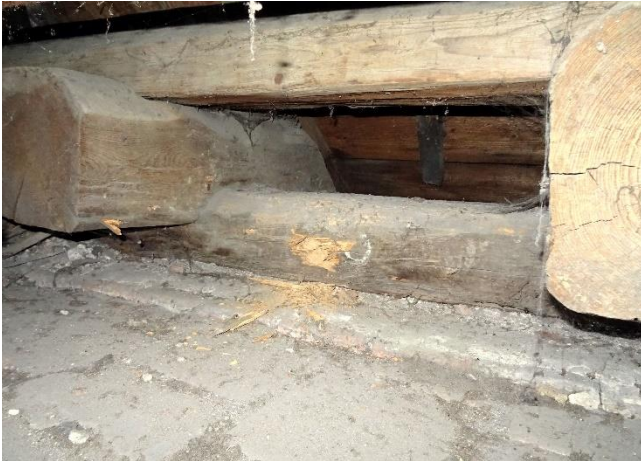
foto 14 (↑)

- foto 14:** destrukce (dřevokaznými houbami, larvami červotoče) interiérová pozednice; vazba krovu 19-20
- foto 15:** destrukce (dřevokaznými houbami, larvami červotoče) exteriérová pozednice; vazba krovu 19-20

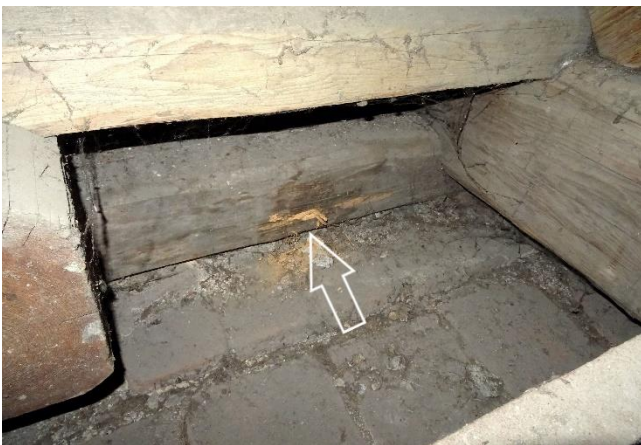
foto 16 (↑)

- foto 16:** destrukce (dřevokaznými houbami, larvami tesaříka a červotoče) interiérová pozednice; vazba krovu 23-24
- foto 17:** destrukce (larvami tesaříka a červotoče) interiérová pozednice; vazba krovu 24-28

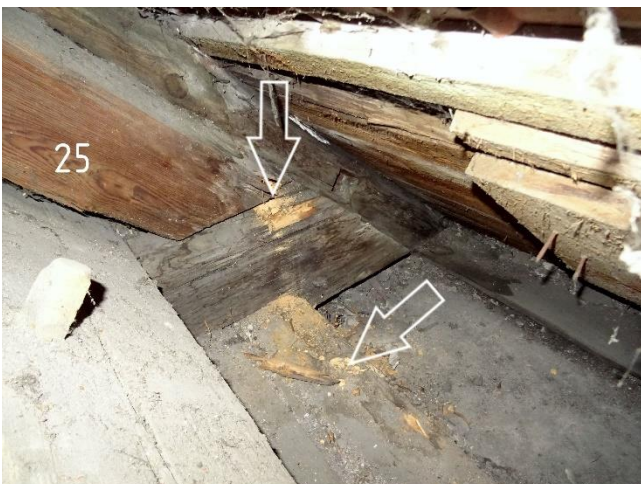
foto 18 (↑)

- foto 18:** krátče (vazba krovu 25) a exteriérová pozednice (vazba krovu 25-26) destruované larvami tesaříka (krátče, pozednice) a červotoče (pozednice)

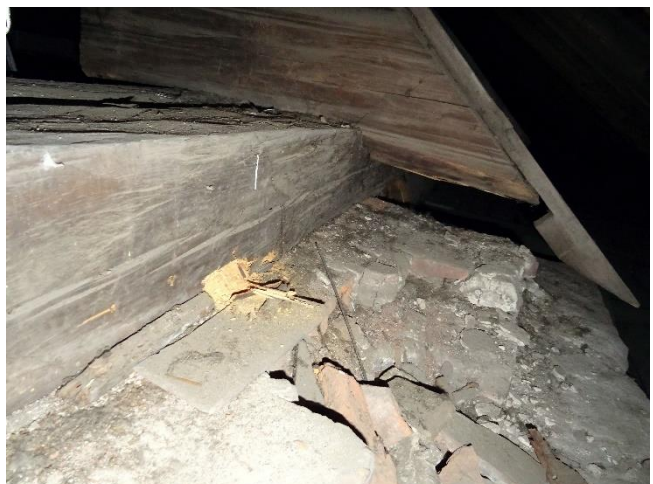
foto 19 (↑)

- foto 19:** destrukce (dřevokaznými houbami, larvami červotoče) exteriérová pozednice; vazba krovu 1'-2'
- foto 20:** chybějící dřevěný kolík ve spoji čep-dlab mezi patou pravého patního pásku (vazba krovu 4') a prahové okapové vaznice (vazba krovu 2'-3')

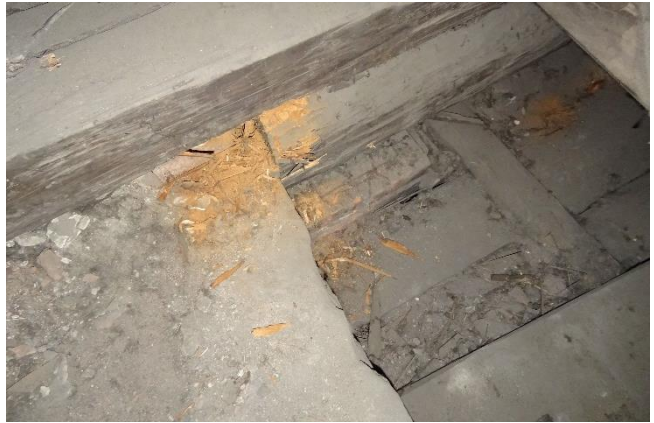
foto 21 (↑)

- foto 21:** destrukce (dřevokaznými houbami, larvami červotoče) exteriérová pozednice; vazba krovu 2'-3'
- foto 22, 23:** destrukce prken bednění střešního pláště (larvami tesaříka) při krokvi ve vazbě krovu 8' (ze strany vazby 7')

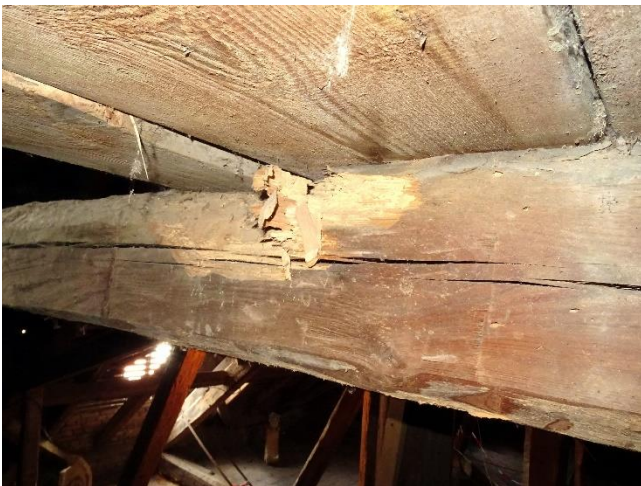
foto 24 (↑)

- foto 24:** destrukce dolního hambalku larvami tesaříka; vazba krovu 5-5'
- foto 25:** destrukce dolních hambalků larvami tesaříka + otesané vrstvy tesaříkem destruovaného dřeva; vazba krovu 7,8

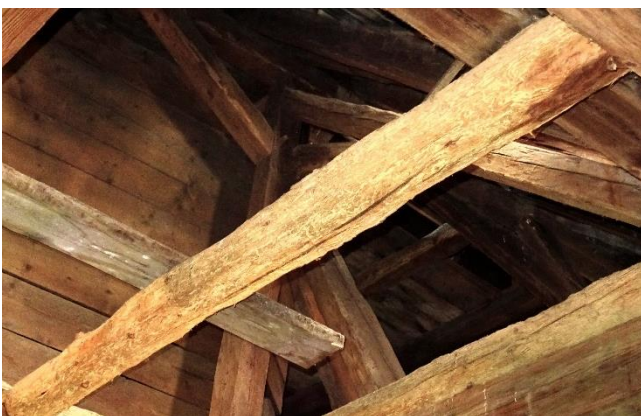
foto 26 (↑)

- foto 26:** destrukce dolních hambalků larvami tesaříka + otesané vrstvy tesaříkem destruovaného dřeva, detail; vazba krovu 8
- foto 27:** destrukce krokve (na úrovni čtyřboké střední vaznice, horní vaznice) larvami tesaříka + otesané vrstvy tesaříkem destruovaného dřeva; vazba krovu 5'

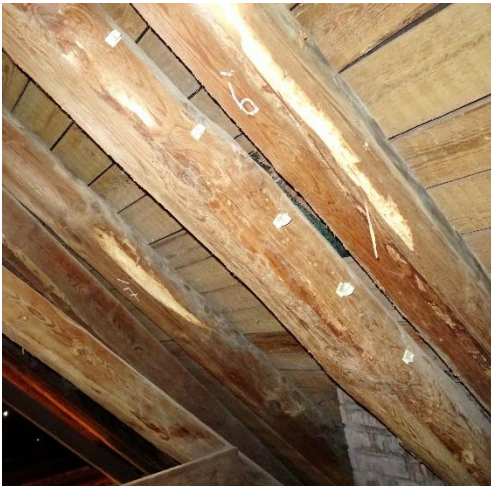
foto 28 (↑)

- foto 28:** destrukce krokve (střední část) larvami tesaříka; vazba krovu 6',7'
- foto 29:** destrukce krokve (střední část) larvami tesaříka; vazba krovu 9'

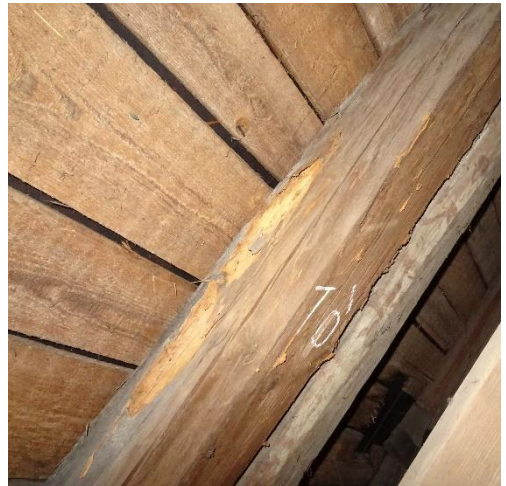
foto 30 (↑)

- foto 30:** destrukce krokve (střední část) larvami tesaříka; vazba krovu 10'
- foto 31:** destrukce dolních hambalků larvami tesaříka + otesané vrstvy tesaříkem destruovaného dřeva; vazba krovu 12/12',13/13',14/14'

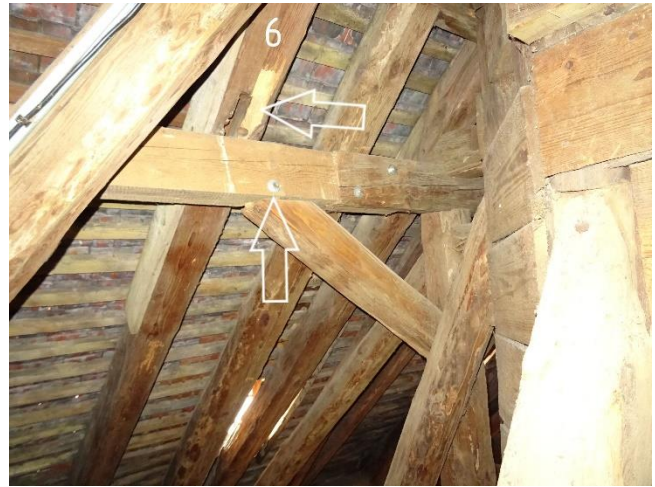
foto 32 (↑)

- foto 32:** tesařská oprava části čtyřboké střední vaznice (vazba krovu 4-7), ocelový svorník nahrazující dřevěný kolík (čep levého pásku ve vazbě krovu 7) a destrukce krokve larvami tesaříka na úrovni dlabu pro horní hambalek (vazba krovu 6)

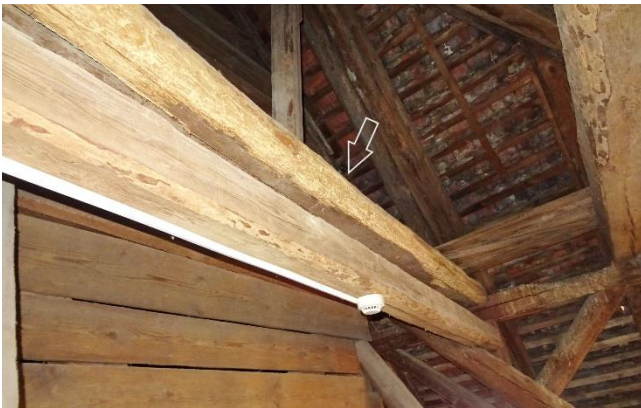
foto 33 (↑)

- foto 33:** destrukce dolního hambalku larvami tesaříka + otesané vrstvy tesaříkem destruovaného dřeva; vazba krovu 10/10'
- foto 34:** destrukce dolního hambalku larvami tesaříka + otesané vrstvy tesaříkem destruovaného dřeva (vazba krovu 10') a destrukce krokve larvami tesaříka na úrovni dlabu pro horní hambalek (vazba krovu 10')

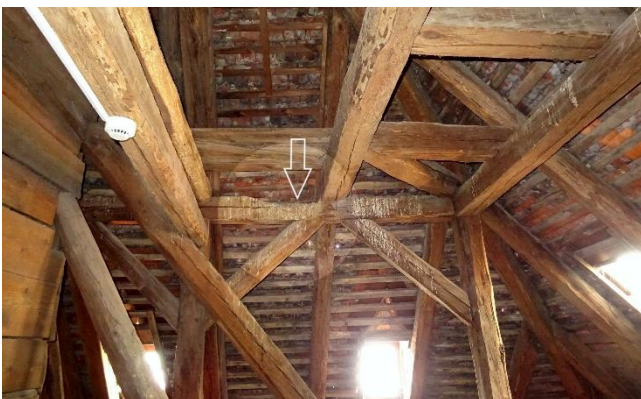
foto 35 (↑)

- foto 35:** destrukce střední vaznice (horní čtyřboká) larvami tesaříka a dřevokaznými houbami; vazba krovu 10-11
- foto 36:** destrukce střední vaznice (horní čtyřboká) larvami tesaříka a dřevokaznými houbami - detail; vazba krovu 10-11

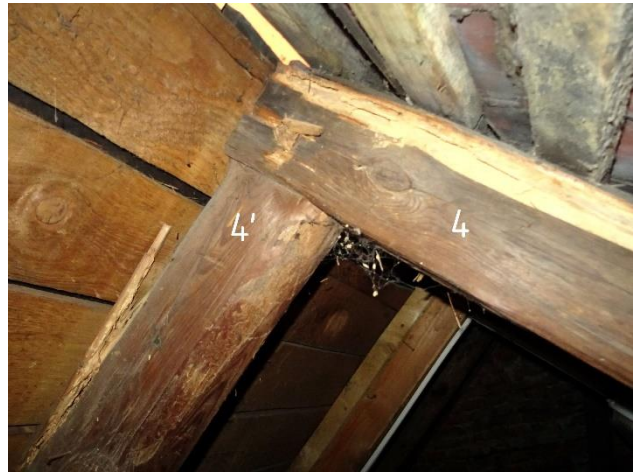
foto 38 (↑)

- foto 37:** horní části krokví v hřebeni střechy; vazby krovu 4,4',5'
- foto 38:** horní části krokví v hřebeni střechy destruované larvami tesaříka; vazby krovu 4,4'

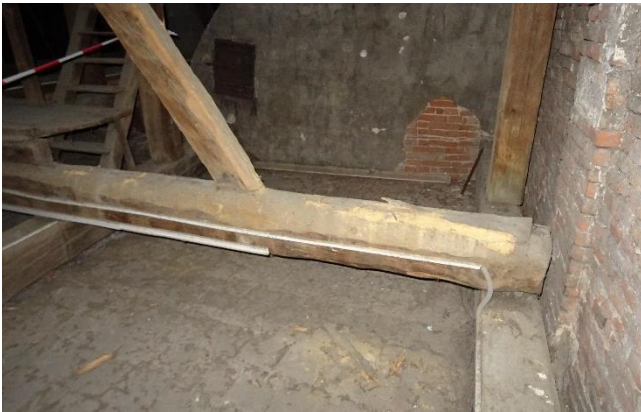
foto 39 (↑)

- foto 39:** vazní trám konstrukce věže - destrukce dřeva larvami tesaříka
- foto 40:** paťa šikmé vzpěry konstrukce věže - destrukce dřeva larvami tesaříka

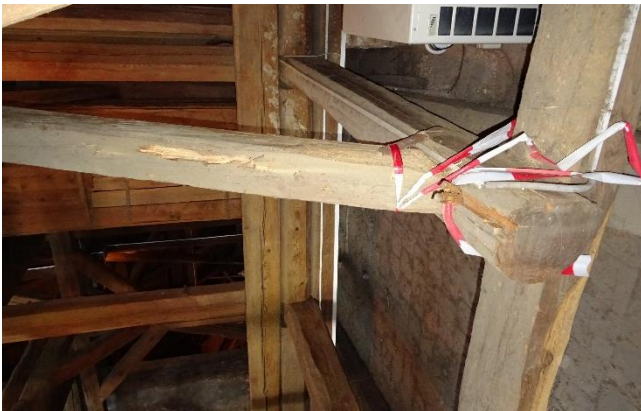
foto 41 (←)

- foto 41:** šikmá vzpěra konstrukce věže - destrukce dřeva larvami tesaříka
- foto 42:** šikmá vzpěra konstrukce věže - destrukce dřeva larvami tesaříka + otesané vrstvy tesaříkem destruovaného dřeva

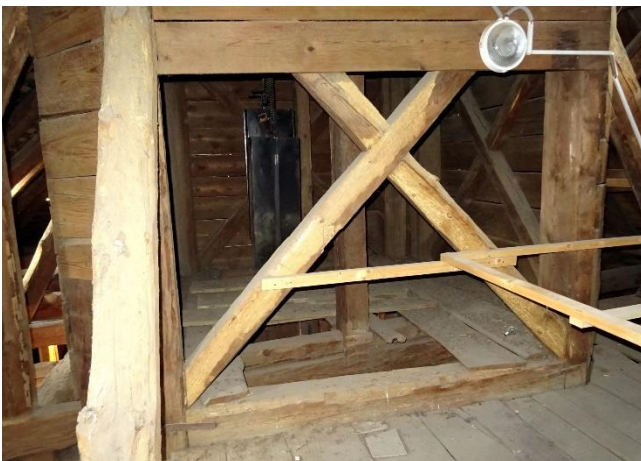
foto 43 (↑)

- foto 43:** ztužující kříže ve druhém patře konstrukce věže - destrukce dřeva larvami tesaříka + otesané vrstvy tesaříkem destruovaného dřeva
- foto 44:** pohled do konstrukce věže, část nad hodinovým strojem
