BĚŽNÁ MOSTNÍ PROHLÍDKA

M - 02

Česká Lípa – ul. Hrnčířská

Most ev.č. M – 02 přes Ploučnici, ulice Hrnčířská Česká Lípa

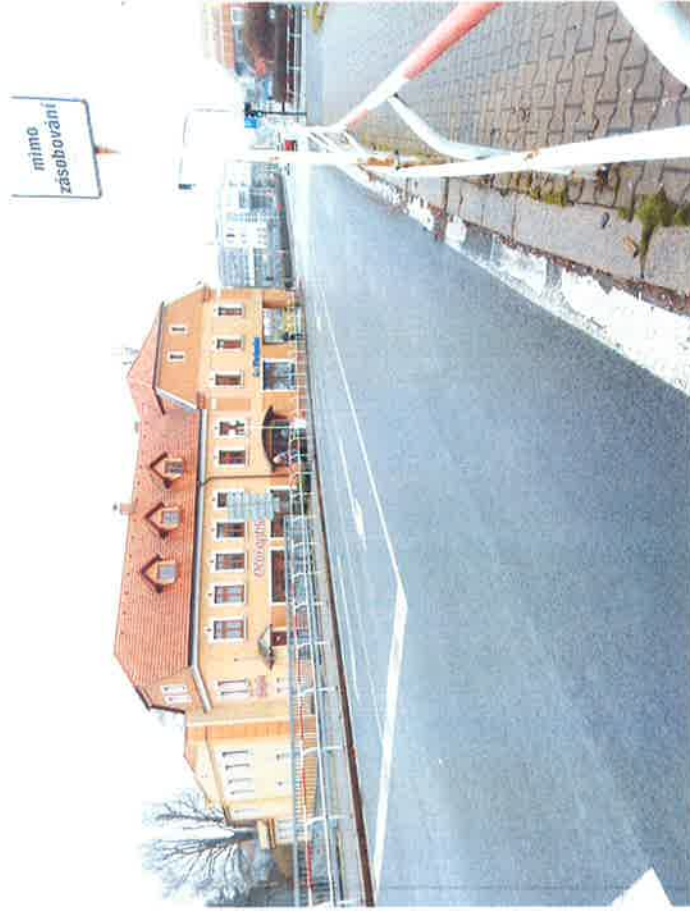
Most ve směru staničení

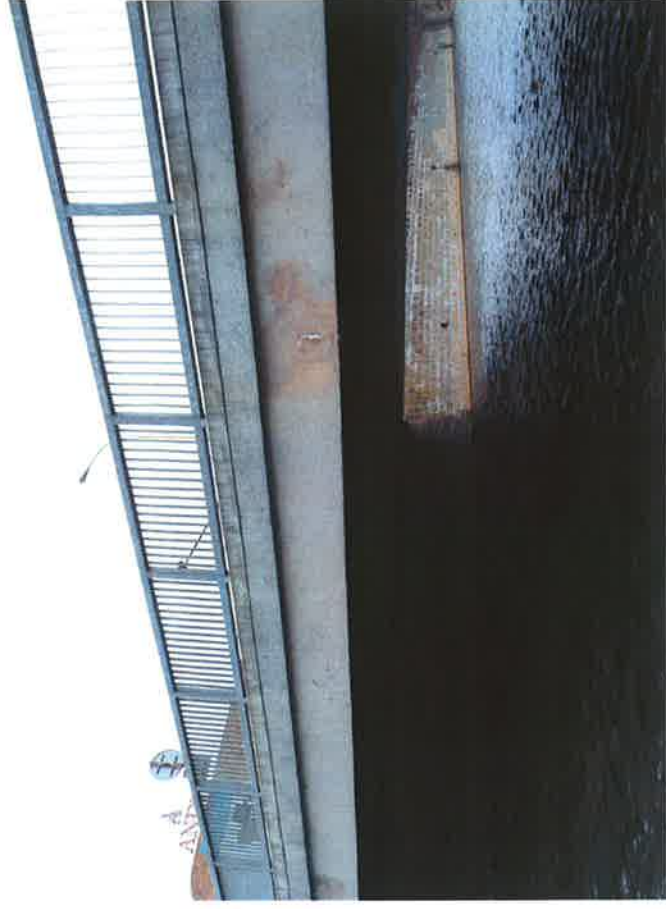
Povodní strana mostu

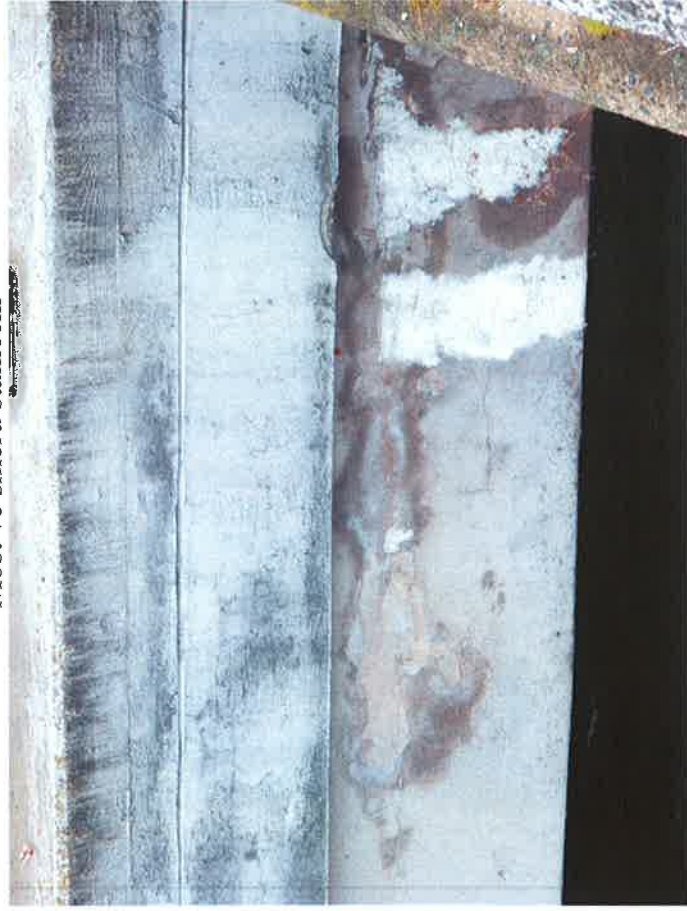
- Poškozené spáry v patě opěr
- Zvýšené zatékání na obě opěry, podmáčená s porosty mechu opěra OP2
- Lokální rozpad zdiva, vyplavené spáry na dřívku
- Beton úložných prahů s trhlinami, odpadlou krycí vrstvou
- Pod ložisky mechy a podmáčení s výluhami
- Čelní zídky s narušenou krycí vrstvou, viditelné výluhy ve formě krápníků, výluhy uprostřed rozpětí a nad úložnými prahy

Výtluky na čele mostu

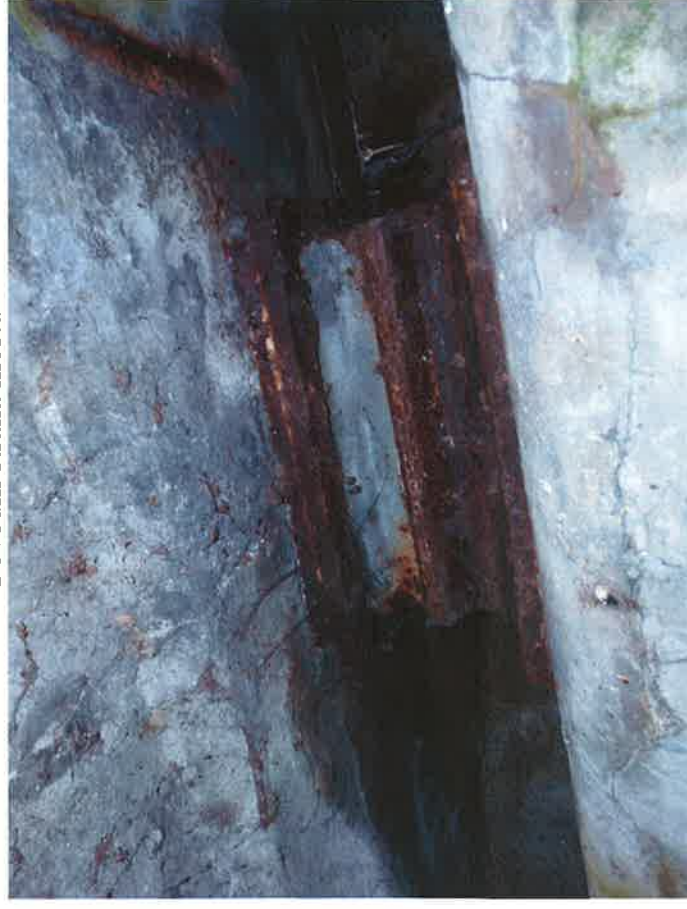
- Silná koroze ložisek a podložiskových ploch
- Bez mostních závěrů, příčné trhliny v živici

Koroze ložisek mostu

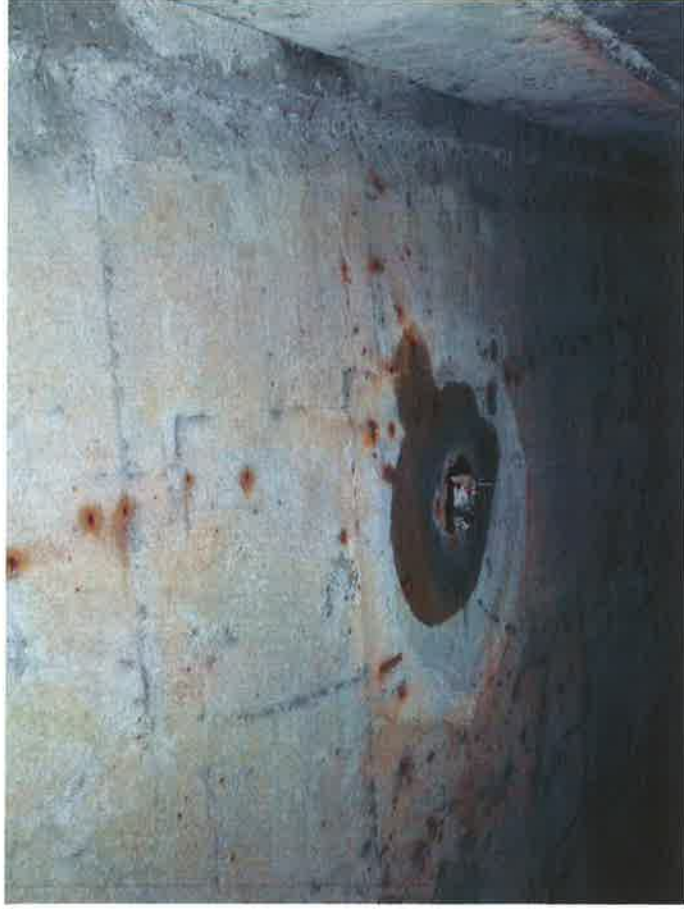
- Upozorňuji na zhoršující se stav nosné konstrukce
- Zkorodované kabelové kanálky v okolí odvodňovače opěry OP1
- Ve vzdálenosti 1/3 od čela mostu vodorovná trhlina se silnými výluhami
- Pod chodníkem na návodní straně výrazné průsaky ve tvaru čtverce
- Na podhledu nosné desky obnažení výztuže
- V okolí odvodnění masivní průsaky

- Odvodnění nefunkční, průsaky v okolí odvodňovačů

Průsaky kolem odvodňovače

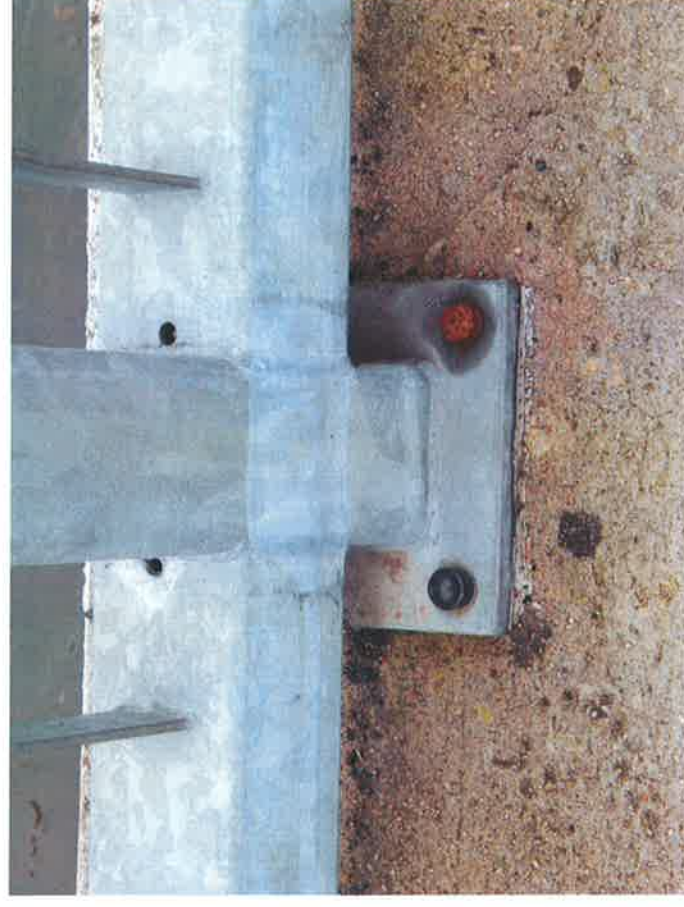
- Zábradlí s porušeným zinkováním, koroze šroubů patních desek
- Silná koroze a deformace vnitřního trubkového zábradlí
- Navazující zábradlí rozpadlé (železobetonové)
- Dopravní značení čitelné, koroze sloupků

Koroze kotvících šroubů zábradlí

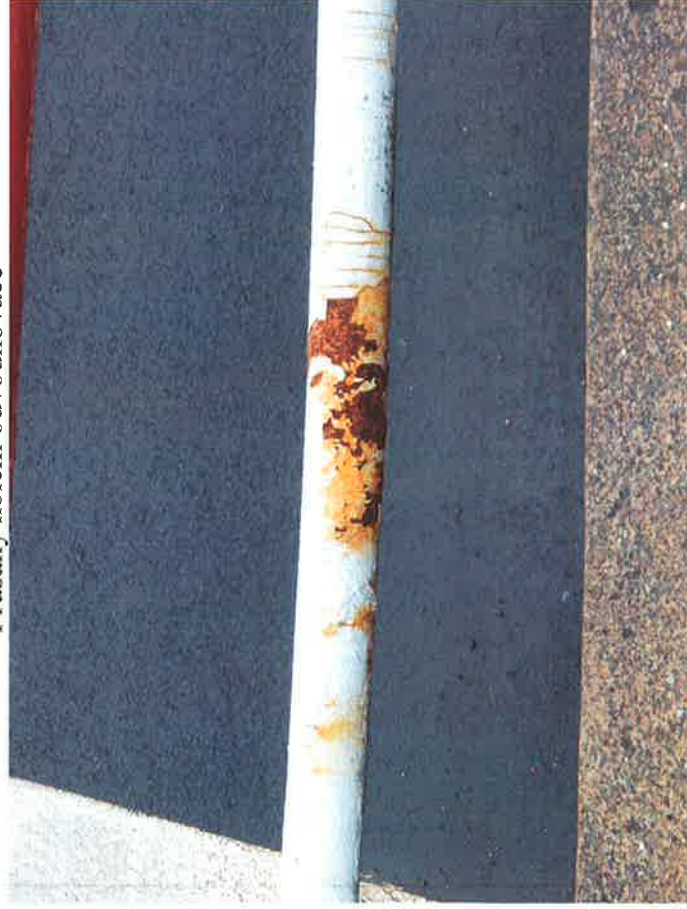
Poškozený nátěr a koroze zábradlí

- Očištění chodníků ze zámkové dlažby
- Oprava obrubníků
- Oprava vodorovného madla trubkového vnitřního zábradlí, ošetření nátěrem
- Nátěr sloupků svislého DZ
- Vypracování hlavní mostní prohlídky
- Příprava PD na celkovou rekonstrukci mostu

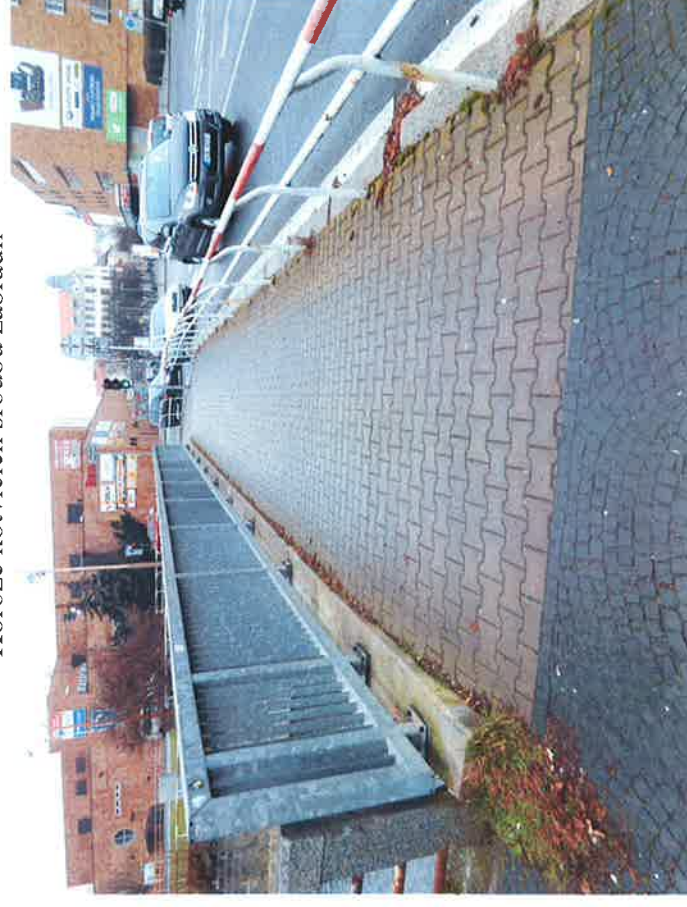
- Komunikace s příčnou spárou v živici
- Mezi obrubníky vrostlé trsy travin, porosty mechu, lokálně chybí nebo jsou deformované, vyhnuté
- V chodníku mech pod vnitřním zábradlím, nečistoty podél říms, uvolněné pod zábradelními sloupky
- Horní plochy říms narušené degradací
- Sanace říms na vnější ploše od fouklá

Vegetace u římsy
