Město Česká Lípa
BĚŽNÁ MOSTNÍ PROHLÍDKA

M - 02
Česká Lípa – ul. Hrnčířská

BĚŽNÁ MOSTNÍ PROHLÍDKA II. pololetí 2020

Most ev.č. M – 02 přes Ploučnici, ulice Hrnčířská Česká Lípa

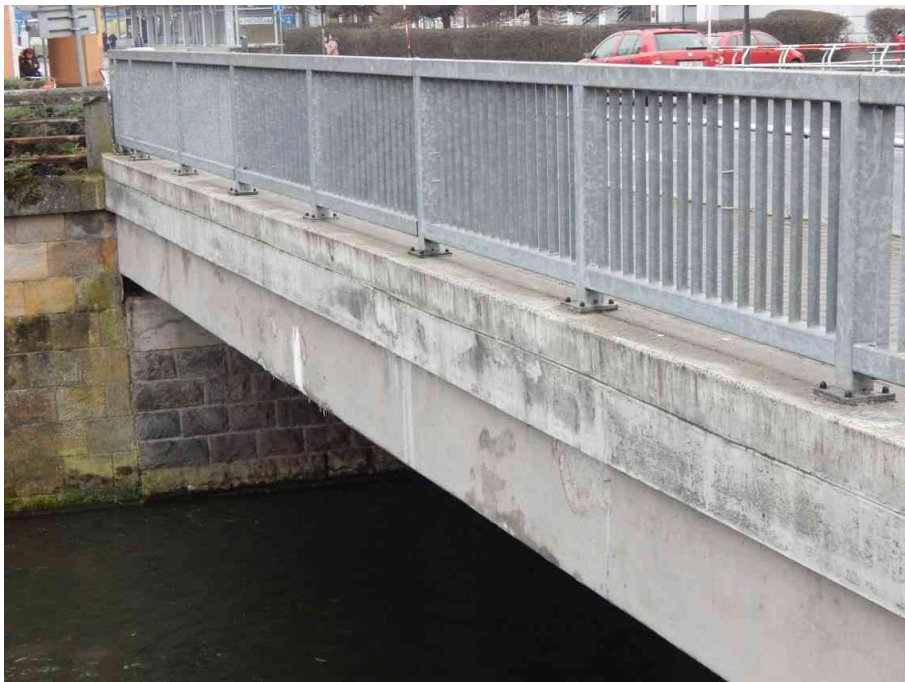
Návodní strana mostu

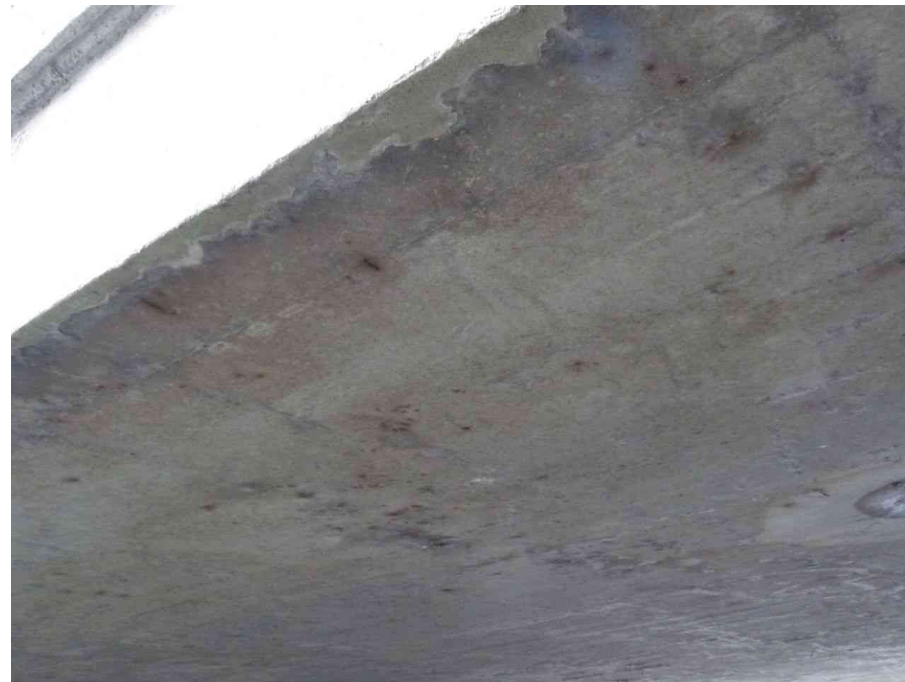
- Zkorodované kabelové kanálky v okolí odvodňovače opěry OP1
- Ve vzdálenosti 1/3 od čela mostu vodorovná trhlina se silnými výluhami
- Pod chodníkem na návodní straně vápenné průsaky ve tvaru čtverce s krápníky
- Na podhledu nosné desky obnažení výztuže, v okolí odvodnění masivní průsaky

Podhled nosné konstrukce

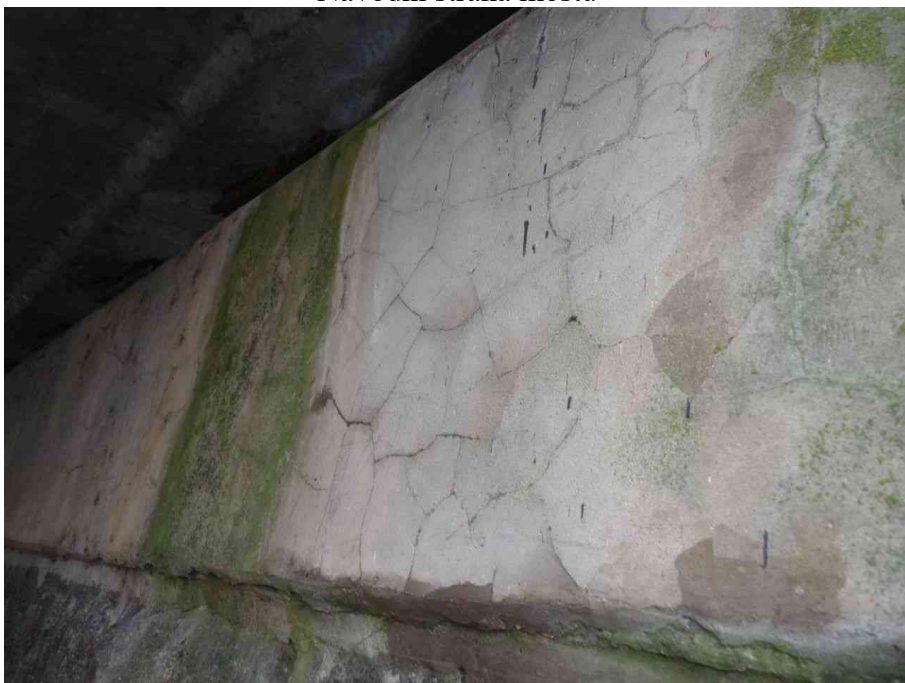
- Spodní části opěr vyplavené, spáry uvolněné
- Zatékání na obě opěry, podmáčená s porosty mechu, výrazně poškozené opěra OP2
- Poškozené spáry na dřívku
- Beton úložných prahů se všesměrnými trhlinami, odpadlou krycí vrstvou
- Pod ložisky mechu a podmáčení s výluhami
- Čelní zídky s narušenou krycí vrstvou, výluhy s vápennými krápníky uprostřed rozpětí a nad úložnými prahy

Levobřežní úložný práh

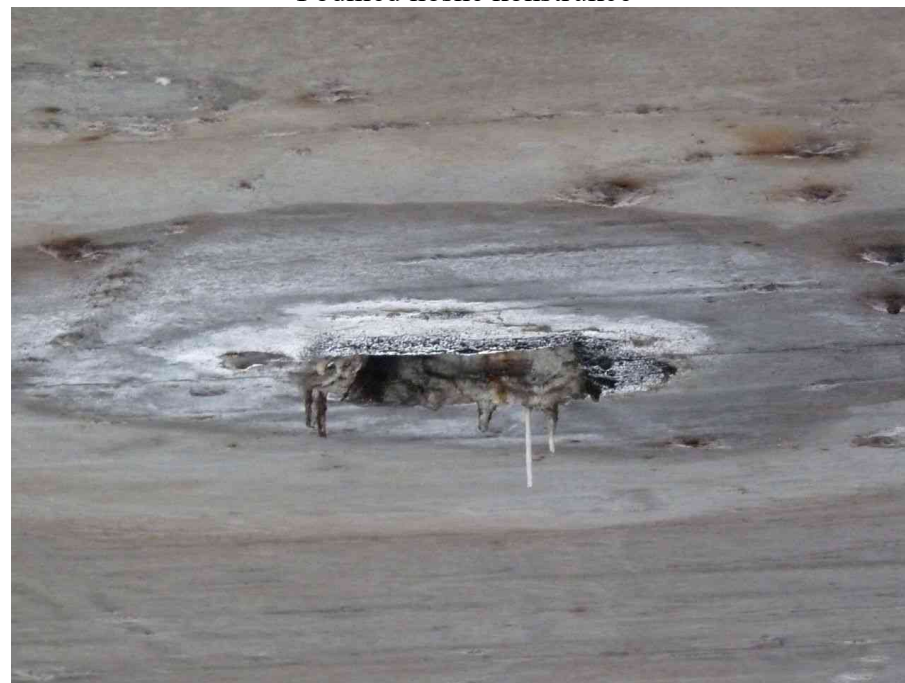
- Odvodnění nefunkční, průsaky v okolí odvodňovačů s vápennými výluhami ve formě krápníků

Průsaky kolem odvodňovačů

- Očištění chodníků ze zámkové dlažby, odstranění mechu
- Oprava obrubníků
- Vyčištění mříží odvodnění
- Oprava vodorovného madla trubkového vnitřního zábradlí
- Nátěr zábradlí

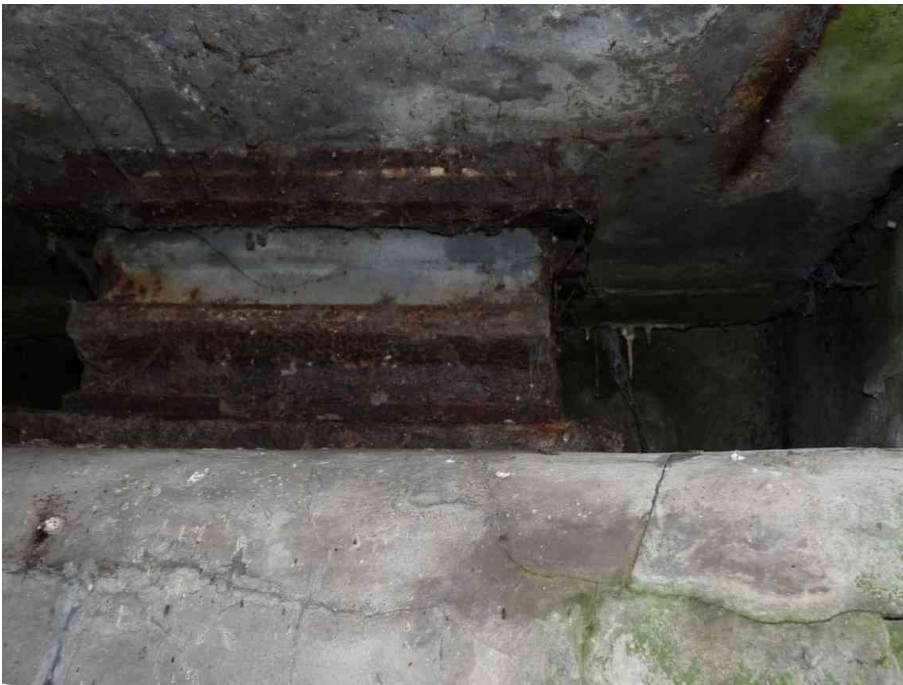
- Silná koroze ložisek a celých podložiskových ploch
- Bez mostních závěrů, příčné trhliny v živici

Koroze ložisek

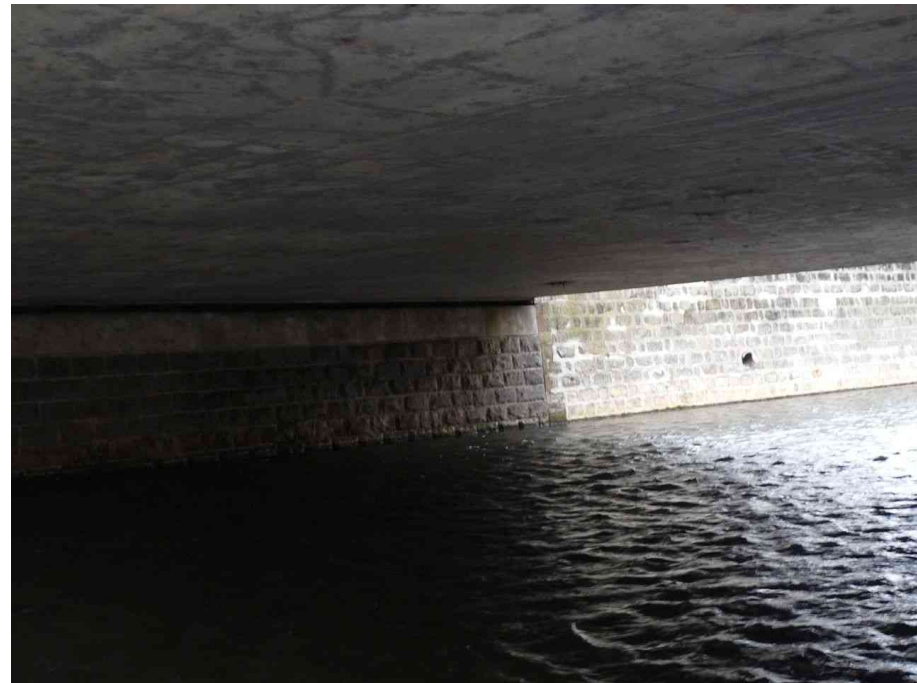
Kamenná opěra mostu

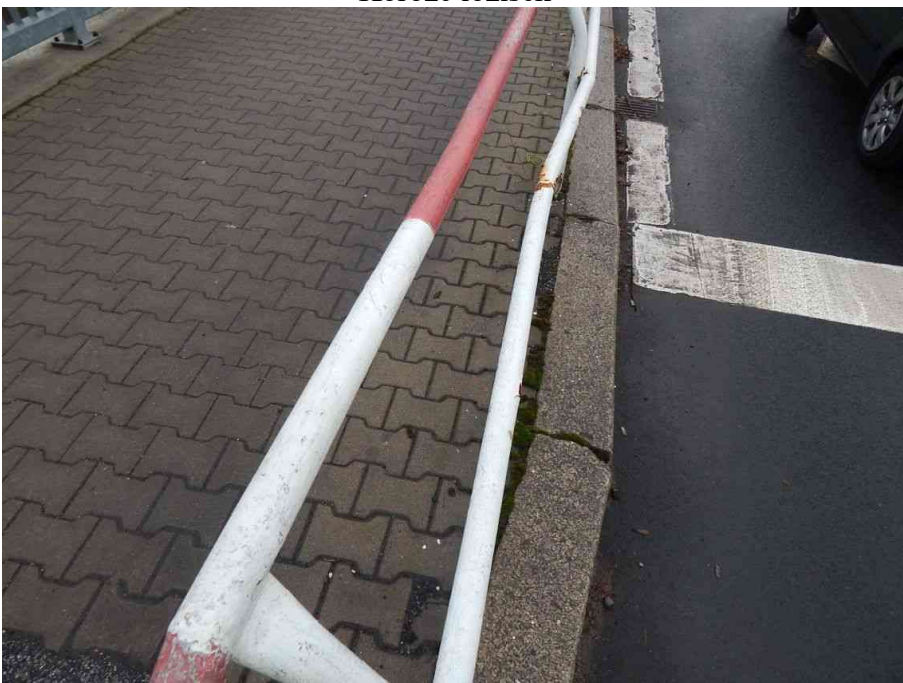
- Mechanicky poškozené vnitřní trubkové zábradlí, odřený nátěr, zlomené vodorovné madlo
- Zábradlí na římse s porušeným zinkováním, koroze šroubů patních desek
- Navazující železobetonové rámové zábradlí rozpadlé, výztuž obnažená
- Dopravní značení čitelné, koroze sloupků

Vnitřní zábradlí je mechanicky poškozené

Deformované zábradlí

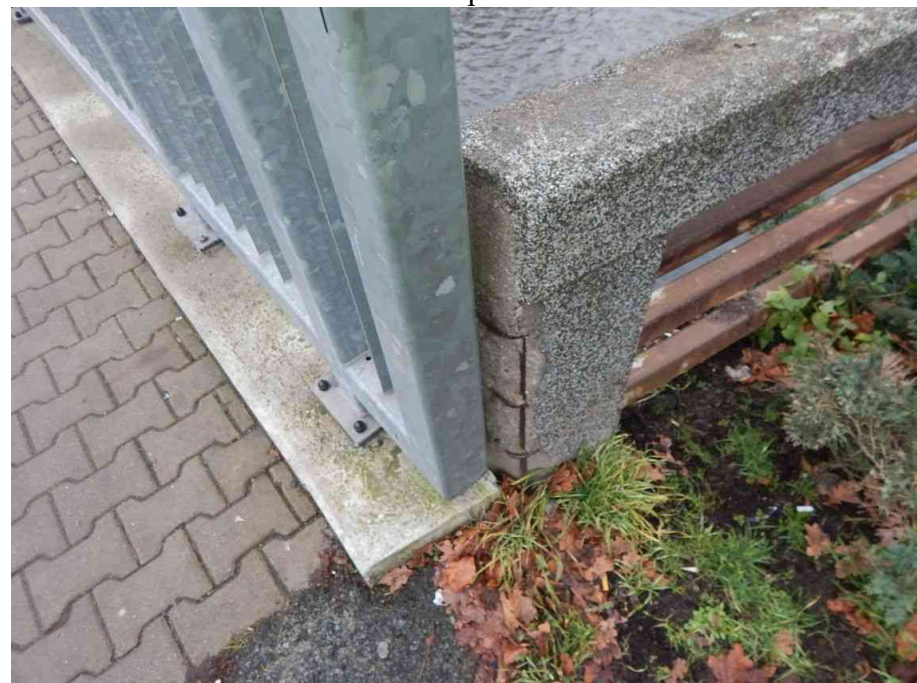
Navazující nízké zábradlí
