ING. JIŘÍ KHOL
Autorizovaný inženýr
a soudní znalec pro
pozemní stavitelství a
statiku a dynamiku staveb

Věc: Statické posouzení terasy MŠ Sovička pro následné zpracování PD

tímto dopisem předkládám statické posouzení terasy MŠ Sovička v ulici Antonína Sovy č.p. 1740. Jedná se o podklad pro další vypracování projektové dokumentace na akci „Oprava terasy MŠ Sovička“.

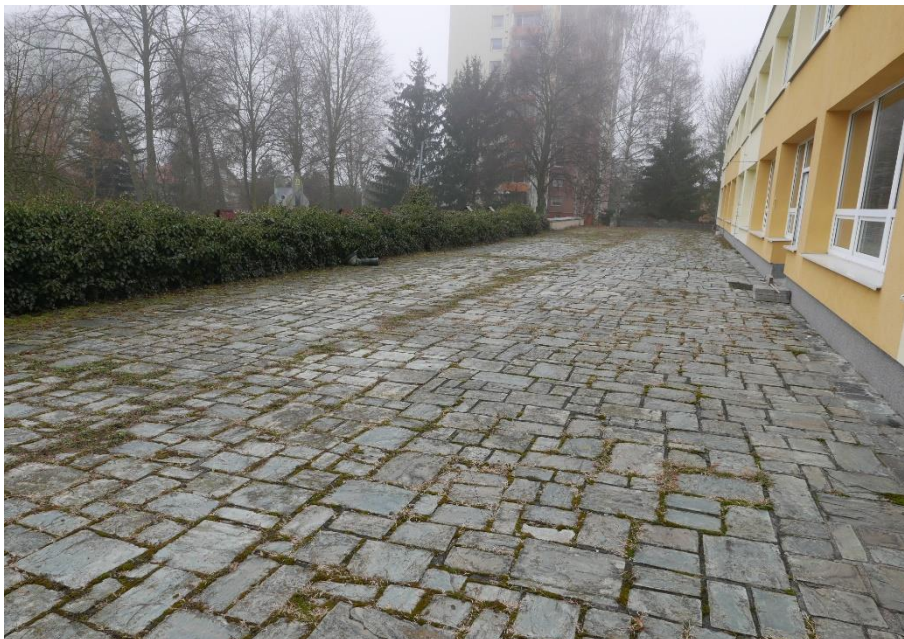
- a) Sídliště Slovanka, kde se mateřská škola nachází je stáří 45 až 50 let. Dlažba je původní bez zvlnění, které by vyvolávalo podmrznutí dlaždic.
- b) Spád dlažby je mírně od stavby mateřské školy k opěrné zdi. U opěrné zdi je povrch mírně propadlý od dosednutí zásypu zdi. Nerovnost činí cca 2 centimetry.
- c) Statický problém dlážděný povrch terasy určitě nemá.

Pohled na povrch terasy.

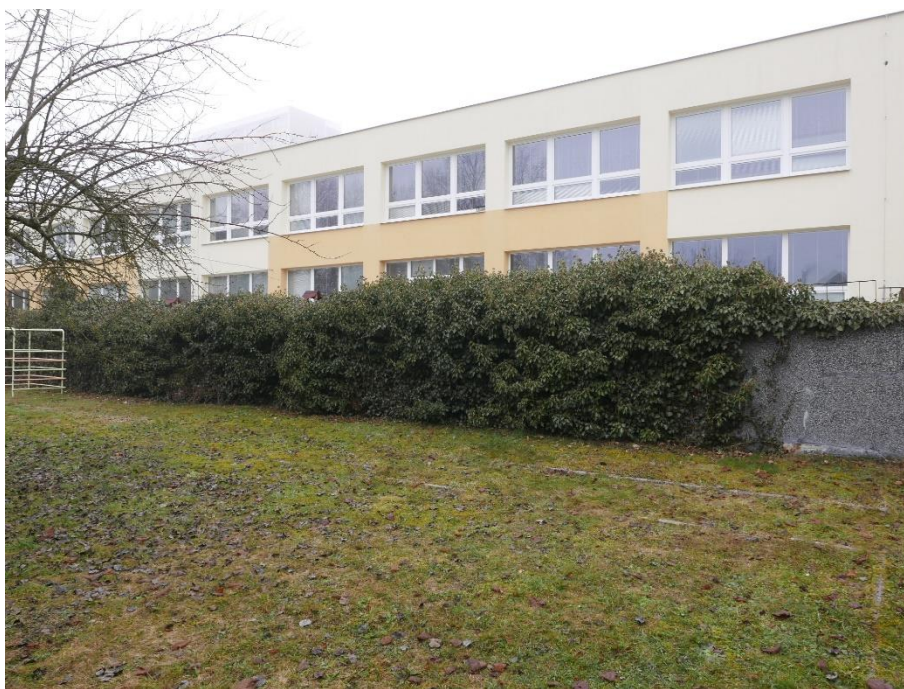
Celková výška opěrné zdi ze zahrady je $90 + 50 = 140$ cm.

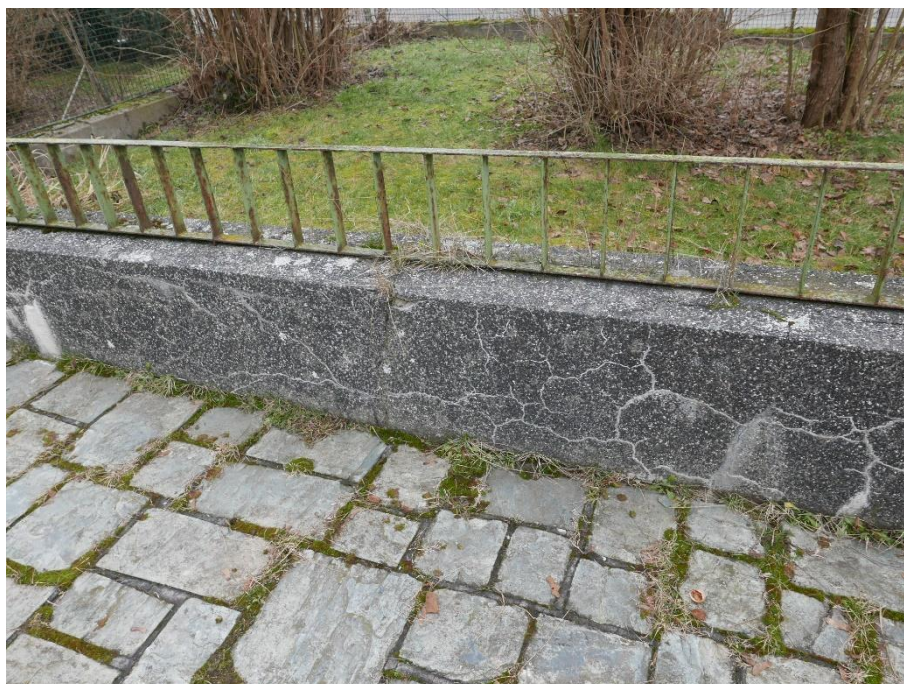
h) Po celé délce zdi jsou drobné trhliny na povrchu teraca.

Ty vznikají změnami teploty a vlhkosti. Nejsou to známky nestability zdi. Jejich oprava je natažením perlínky s flexibilním lepidlem na celý povrch a na perlínku natažením běžné omítky.

Výška opěrné 50 cm z terasy. Zřetelné trhlinky na povrchu zdi.

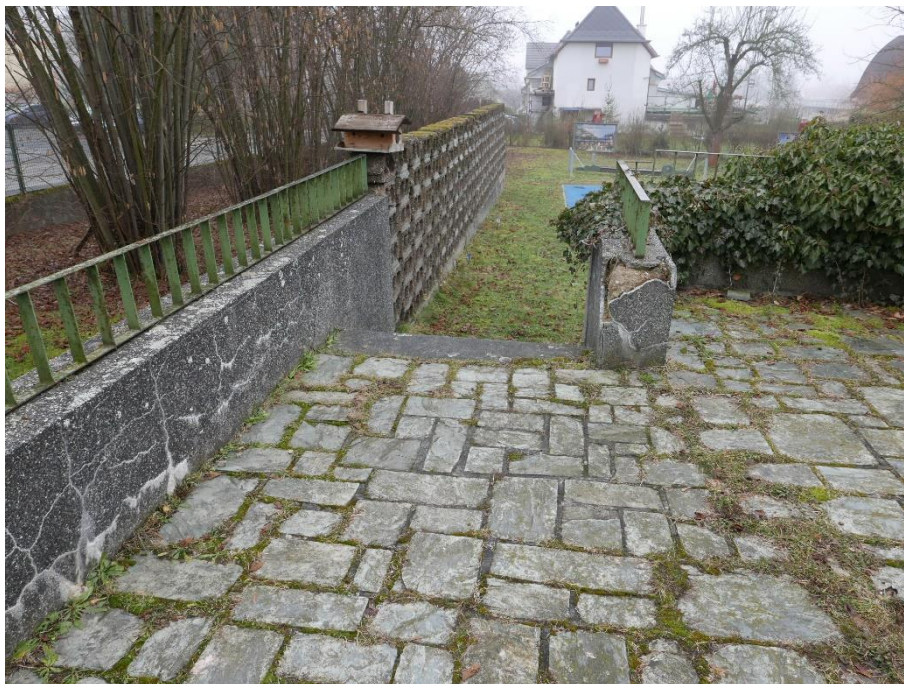
Poškození nadezdívky u východního schodiště. Povrch je možný dolepit směsí flexibilního lepidla a písku.

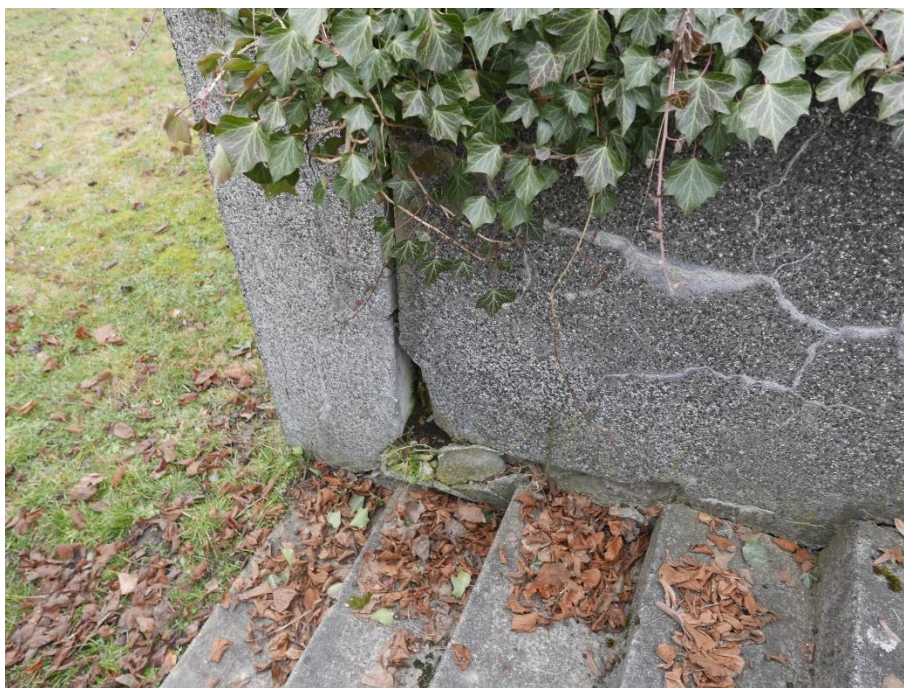
Poškození schodišťové zdi u východního schodiště. Otvor je možný dolepit směsí flexibilního lepidla a písku.

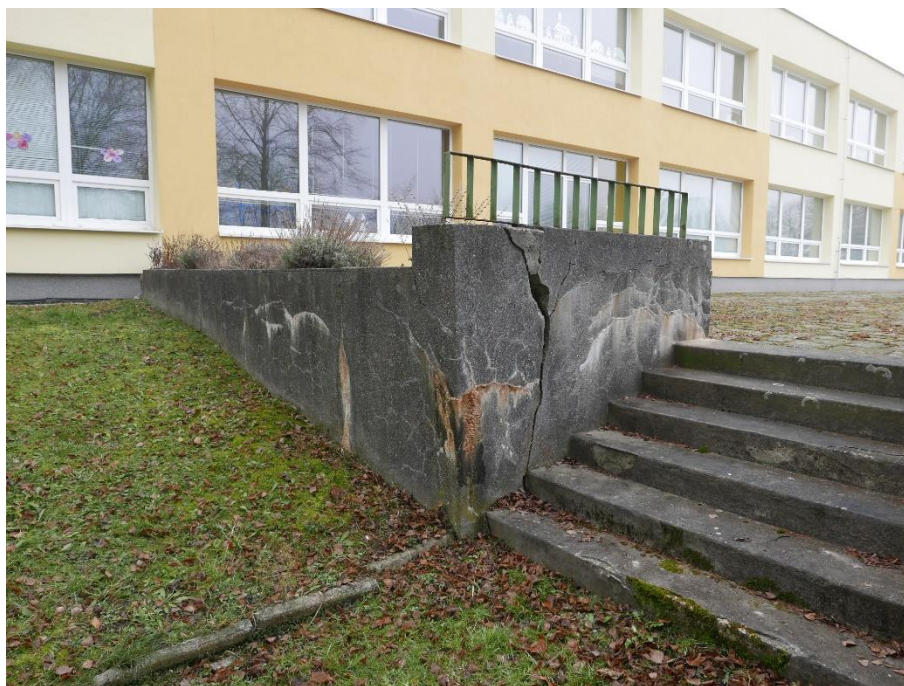
g) Poruchy v kompaktnosti se nacházejí pouze u zakončení zdi vyčnívající nad plochu terasy. Nejedná se o statický problém, ale o odtržení části betonu vlivem vody a mrazu.

Poškození schodišťové zdi u východního schodiště. Nároží je třeba odbourat a znovu dobetonovat s přikotvením do původní masy betonu.

Odtržená zakončení lze lehce odbourat a znovu dobetonovat s připojením k původní hmotě pomocí výztuže zalepené do původního betonu.

Postačuje po 30 cm délky odlomené části pořídit vývrty $\phi 16$ mm do hloubky 10 cm a do vývrťů zalepit epoxidem výztuž $\phi R12$ délky 30 cm. Přechínajících 20 cm bude zabetonováno do dobetonování tvaru.

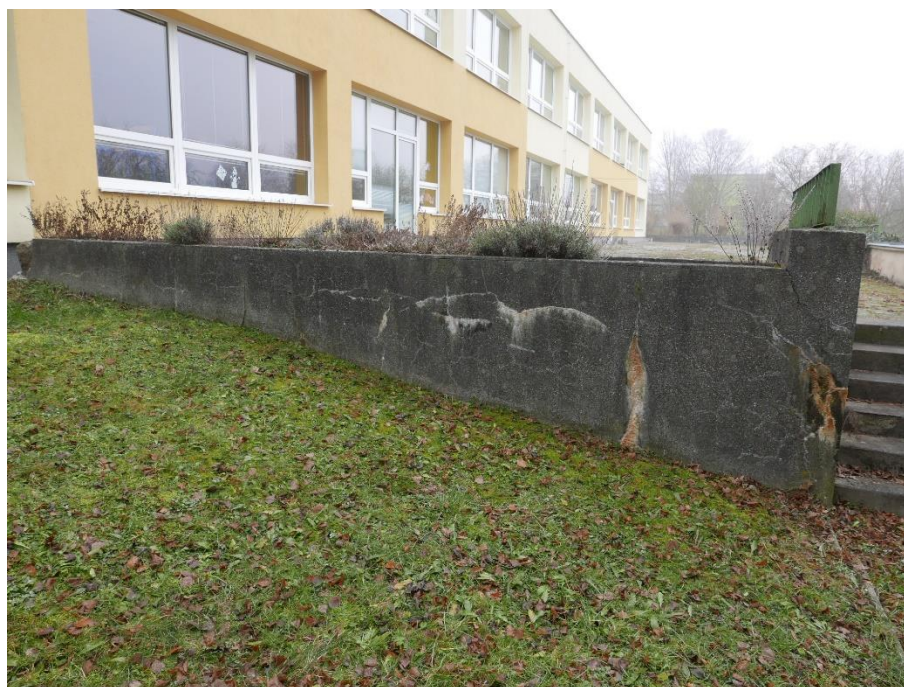
Poškození povrchu zdi u východního schodiště.
Přetáhnout perlinkou.

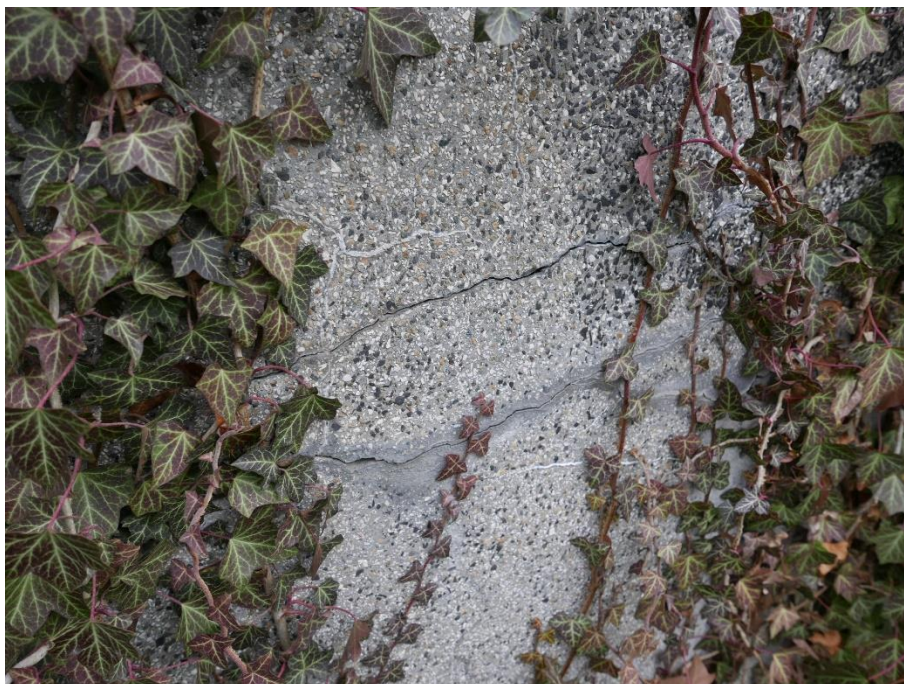
Poškození vodorovnou trhlinou v úrovni plochy terasy. To je odlišnou roztažností nadterasové části zdi. Přetáhnout perlínkou.

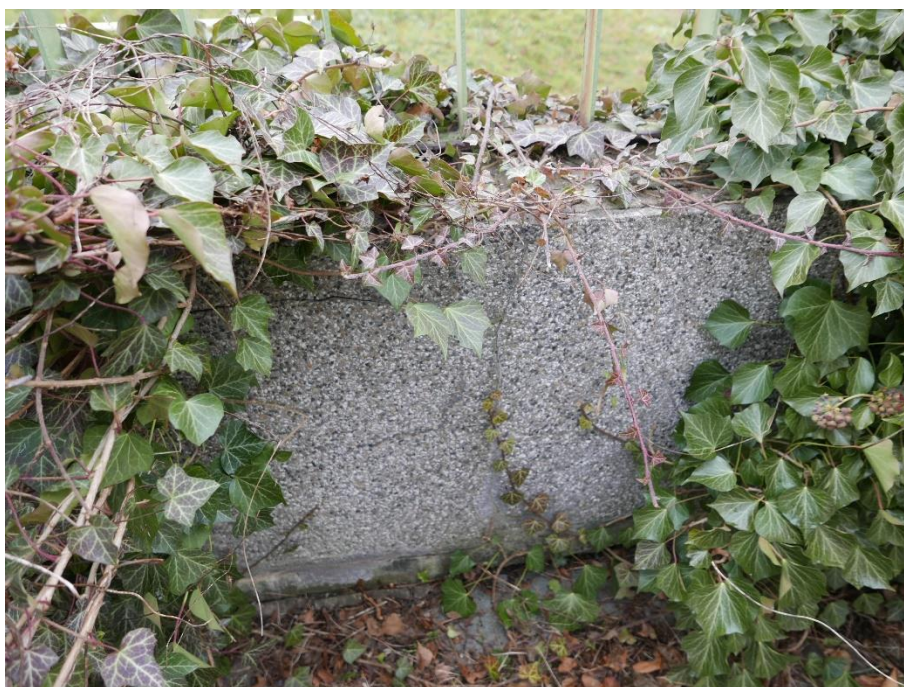
Svislá trhlina je přirozenou dilatační. Její šíře jen minimální. Přetáhnout perlínkou.

Dilatační spáry jsou obvyklé u prostého betonu po 10 metrech délky. V tomto případě se však přirozeně prakticky nevytvořily a je možné původní trhliny nahrazující dilatační spáry překlenout flexibilním lepidlem s perlinkou.

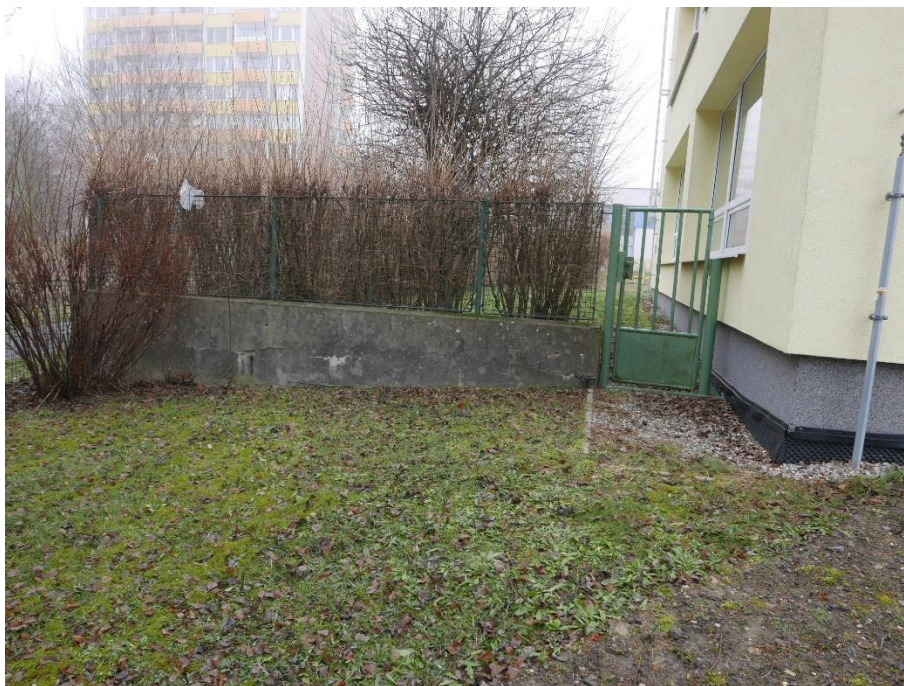
Poškození vodorovnou trhlinou v úrovni plochy terasy. To je odlišnou roztažností nadterasové části zdi. Přetáhnout perlinkou.
