# MŠ Sovička – oprava venkovní terasy

## DOKUMENTACE PRO PROVEDENÍ STAVBY

## D.1.1 ARCHITEKTONICKO – STAVEBNÍ ŘEŠENÍ

### TECHNICKÁ ZPRÁVA

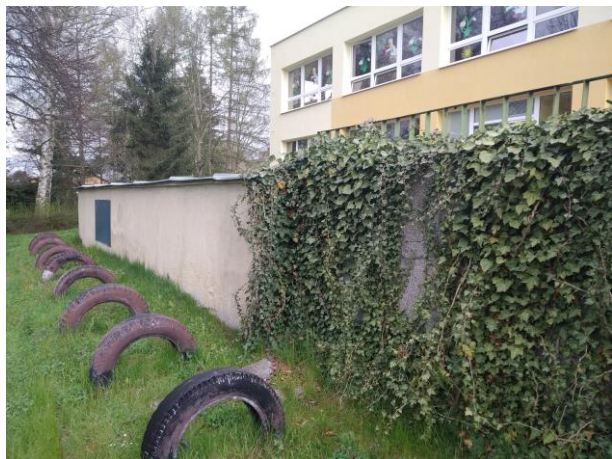
Na základě výše uvedených podkladů a průzkumů, lze konstatovat, že poruchy obvodové zídky jsou způsobené špatným odvodněním terasy. Bylo zjištěno, že pod stávající břidlicovou dlažbou, je betonová mazanina a betonová deska terasy. Nicméně lze konstatovat, že až na boční stěnu bočního schodiště se jedná o drobné vady, které nevyžadují větší zásah do konstrukce. Pouze v tomto jediném případě je nutné ubourání betonové zídky a nové vybetonování s ukotvením výztuže.

Odstranění plevelů na čelní straně zídky. Očištění ploch zídky tlakovou vodou.
