## ZPRÁVA STATIKA

**Statické posouzení altánu  
na p.p.č. 5858 v k.ú. Česká Lípa**

V České Lípě dne 30.9.2021

č. zakázky: ST-2021-095

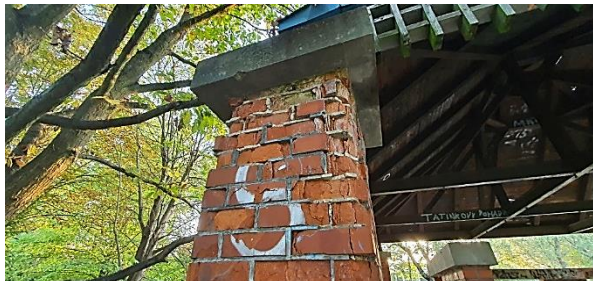
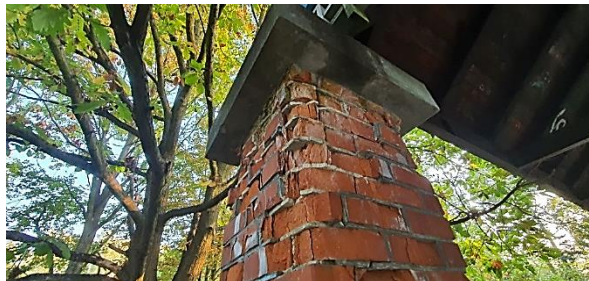
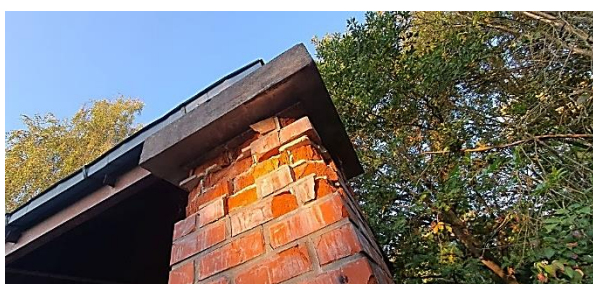
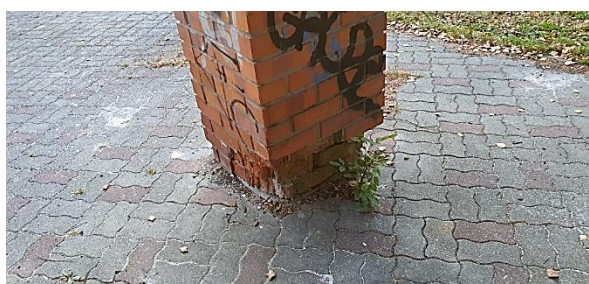
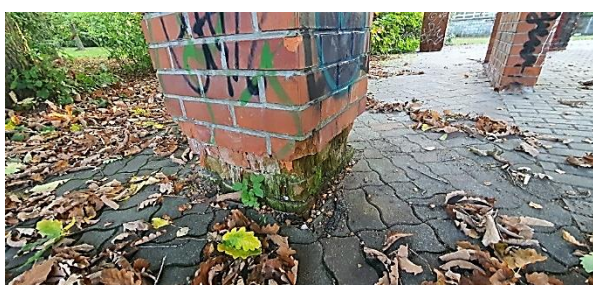
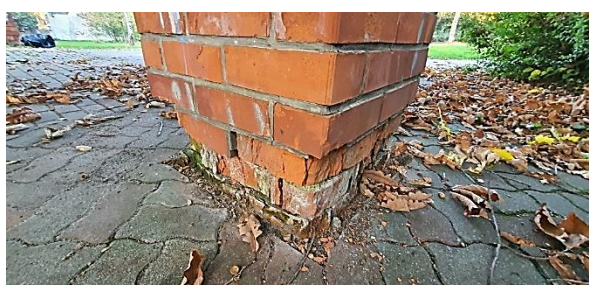
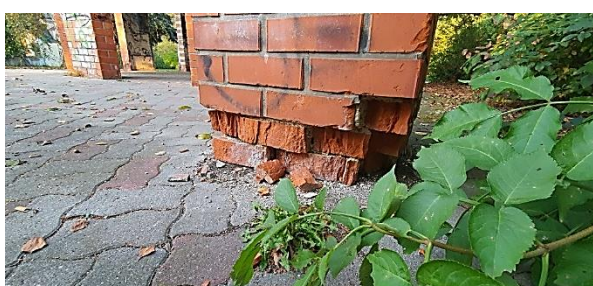
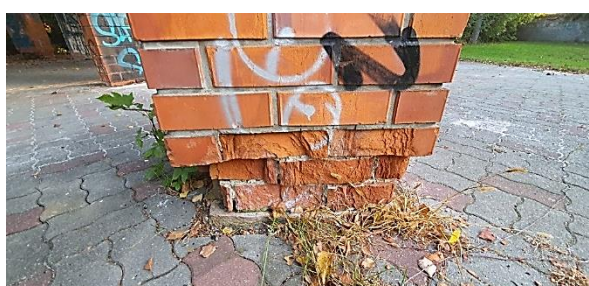
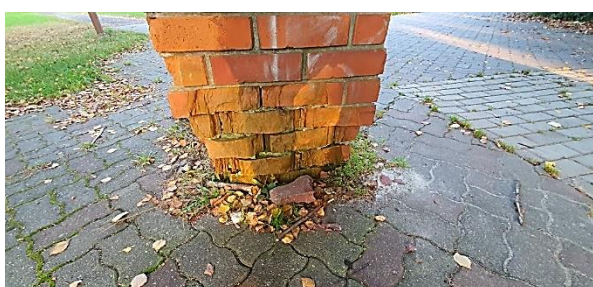
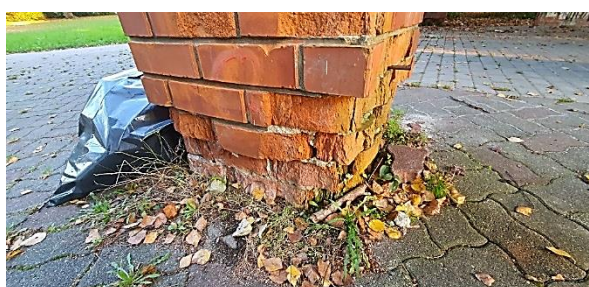
Obrázek 4, 5, 6, 7, 8, 9, 10, 11, 12, 13 – Pohled na stávající altán

- Rozpad nosného zdiva u hlav 4 rohových čtvercových zděných pilířů z cihelného zdiva z lícových plných pálených cihel na maltu vlivem zatékání srážkových vod do betonových hlav při absenci vyspádování v koruně nebo oplechování klempířskými konstrukcemi. Vlivem změny teplot a mrazových cyklů dochází k rozrušování nosného cihelného zdiva vlivem nasycení vodou od zatékání srážkových vod přes nevyspádané betonové hlavy zděných pilířů.

- Rozpad nosného zdiva u pat 4 rohových čtvercových zděných pilířů z cihelného zdiva z lícových plných pálených cihel na maltu vlivem vztlínání zemní vlhkosti z podloží při pravděpodobné absenci hydroizolace proti zemní vlhkosti mezi betonovými základovými patkami a nosným zdivem pilířů. Vlivem změny teplot a mrazových cyklů dochází k rozrušování nosného cihelného zdiva vlivem nasycení vodou od vlínající vlhkosti.

– 4 rohové čtvercové pilíře se statickými poruchami – rozpadem nosného cihelného zdiva z titulu zatékání v hlavách a zvýšené vlhkosti v patách při působení rozmrazovacích cyklů (změn teplot)

- Stávající paty rohových čtvercových zděných pilířů budou staticky zajištěny obetonováním paty o šířce  $b=0,25\text{m}$  na výšku  $h=0,50\text{m}$  z betonu C30/37-XF4, XA1 se vzájemným příčným spřažením s původním nosným zdivem pomocí táhel  $\varnothing 8$  a trnů 20  $\varnothing 14$  z betonářské výztuže B500, vkládaných do dodatečně vyvrtávaných otvorů s chemickou zálivkou pro lepené kotvy.

- 4 stávající betonové sloupy / pilíře budou zesíleny ocelovými bandážemi s příložkami ze sloupků (úhelníků) z 8 profilů L80x6 s rámovými spojkami z profilu pásovin P5/50 s rozmístěním ve výškovém rastru á 0,3 - 0,5m a se zakončením s omítkou na instalované celoplošné rabičové pletivo nebo variantně pomocí FRP kompozitů na bázi uhlíkových vláken (např. Stado).

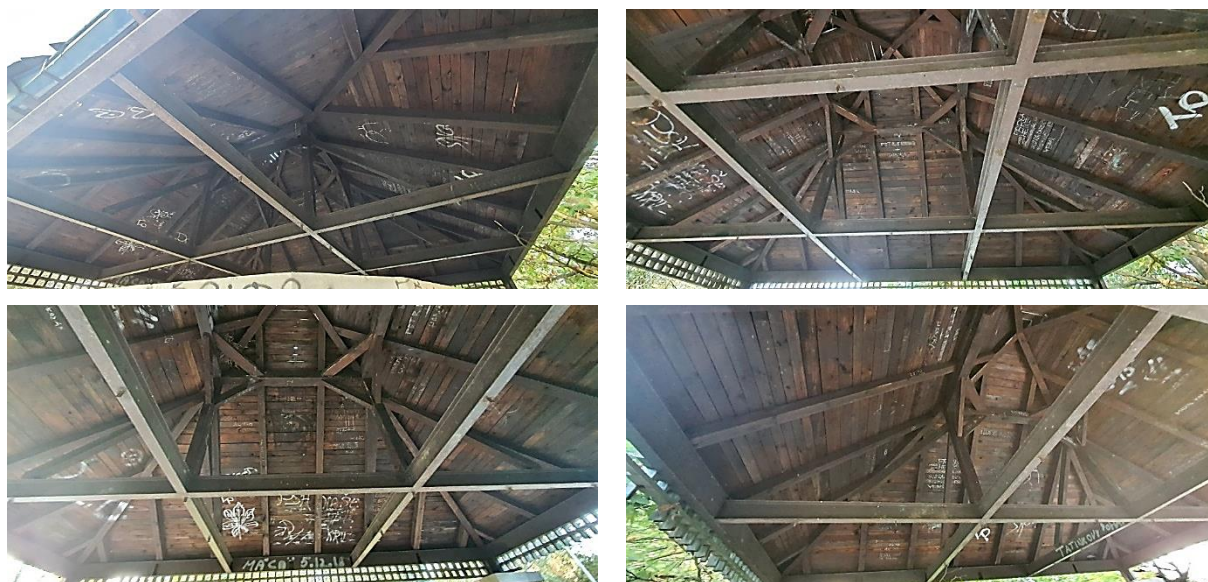
- Poruchy v netěsnosti dožilého střešního pláště a poruchy z titulu jeho absence a odpadávání v lokálních místech. Dochází k zatékání srážkových vod do dřevěné tesařské konstrukce krovu, do ocelového svařovaného stropního roštu a do hlav 4 rohových čtvercových zděných pilířů.

Obrázek 14, 15, 16, 17 – Pohled na střešní konstrukci stávajícího altánu, se stávající se ze dřevěné tesařské konstrukce krovu a ocelového svařovaného stropního roštu

- Dožilý střešní plášť bude nahrazen novou střešní krytinou včetně doplnění navazujících klempířských konstrukcí.
- Provedení doplnění klempířských konstrukcí na hlavách rohových čtvercových zděných pilířů pro zamezení zatékání srážkových vod do hlav pilířů.
- Odstranění náletových dřevin z nosných konstrukcí a pomocných konstrukcí stávajícího altánu včetně jeho okolí.
- Doplnění zdobných podokapních dřevěných roštů při jihovýchodním a severovýchodním průčelí včetně provedení ochranného nátěru dřeva proti dřevokazným škůdcům.

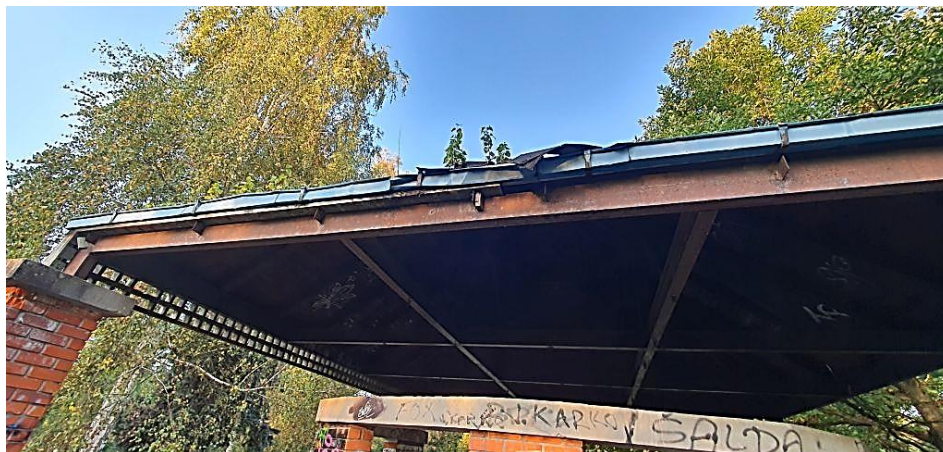
- Mechanické poškození zdobných podokapních dřevěných roštů při severozápadním a při jihozápadním průčelí.
- Absence zdobných podokapních dřevěných roštů při jihovýchodním a severovýchodním průčelí.

**Obrázek 21 – Pohled na absenci zdobných podokapních dřevěných roštů při jihovýchodním průčelí a odpadávání asfaltových šindelových pásů ze střešního pláště**

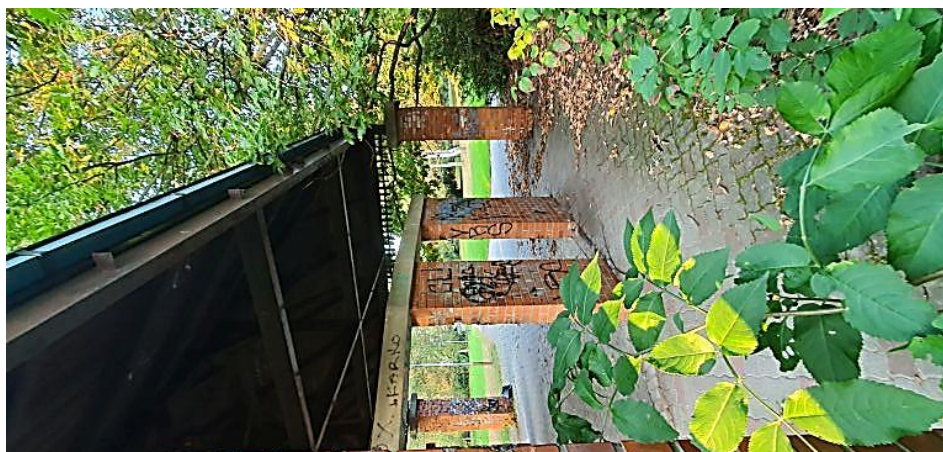
**Obrázek 22 – Pohled na absenci zdobných podokapních dřevěných roštů při severovýchodním průčelí**
