## MATERIÁLOVÝ PRŮZKUM, ZPRÁVA Č. P1384

Objekt: Kavárna Union  
Část: východní a jižní fasáda  
Umístění: Jindřicha z Lipé č. p. 113/24, Česká Lípa  
Číslo ÚSKP: 33401/5-5007  
Datace: 1906 1907

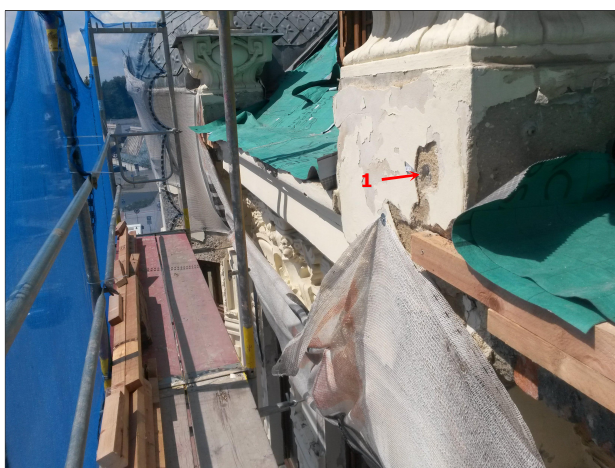
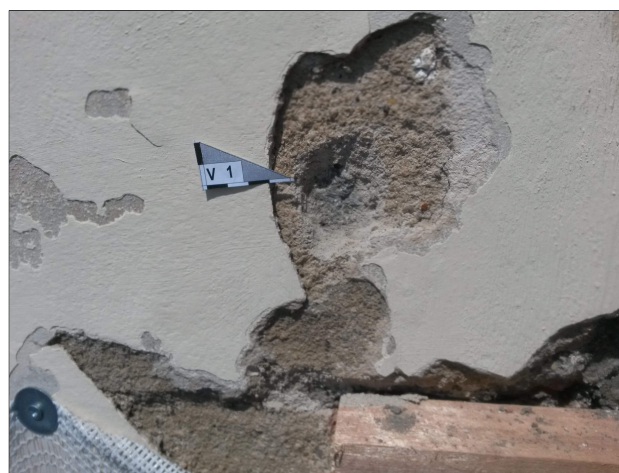
Obr. 3: Místo odběru vzorku V1

Množství vodorozpustných solí ve vzorcích V1 - V7 odebraných z vyšších pater fasády je velmi nízké.

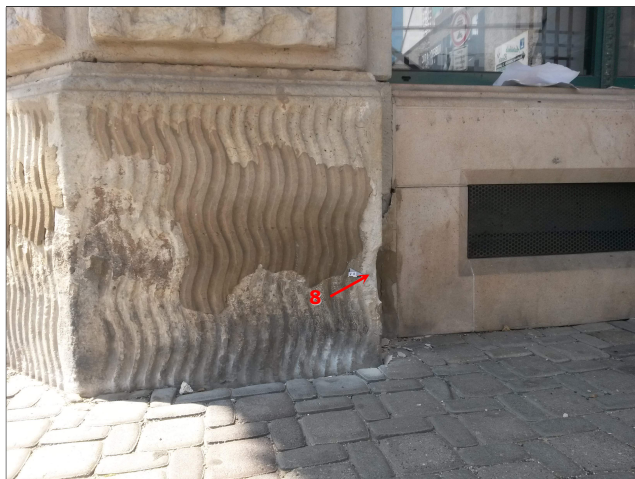
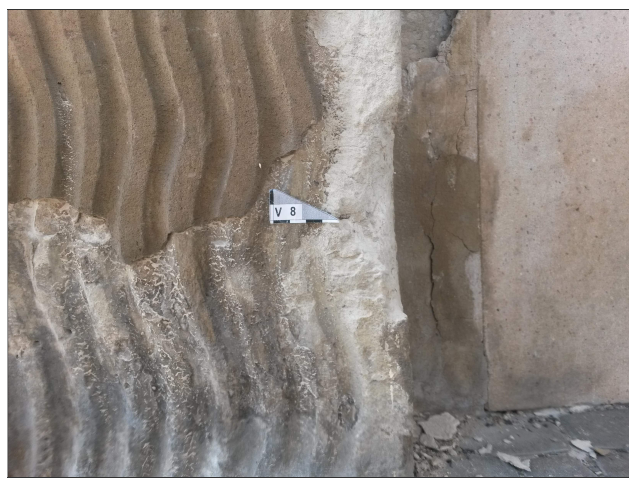
Obr. 17: Místo odběru vzorku V8

Vzorky V8, V9 a V10, které byly odebrány z přízemních soklů budovy, obsahují vysoké až velmi vysoké množství vodorozpustných chloridů a dusičnanů. Protože se jedná o vzorky odebrané ze soklových partií stavby, mohou být příčinou zvýšeného obsahu vodorozpustných chloridů posypové sole, výskyt dusičnanů obvykle bývá způsoben rozkladem organických hmot, které se do zdiva dostávají se vztlínající vodou, zdrojem může být i moč domácích zvířat.

Z výsledků je patrné, že povrchové poškození kamene v soklové části je s největší pravděpodobností způsobeno přítomností vodorozpustných solí. Poškození omítek pod korunou fasády má jiné příčiny. Jádrové omítky ve vyšších patrech mají velmi malou soudržnost, v minulosti mohlo dojít k vyplavení pojiva v důsledku zatékání vody to zdiva poruchami střešní izolace nebo prasklinami fasády. Nelze vyloučit ani technologickou chybu při aplikaci omítek (nevhodné složení omítek, přeschnutí během zrání pojiva, nedostatečné nebo chybějící zpevnění předchozích vrstev při provedených opravách omítek).
