Rozšiřující restaurátorský průzkum

**Dekorativních prvků na fasádě kavárny Union,
Česká Lípa**

V Popelíně dne: 9. 6. 2021

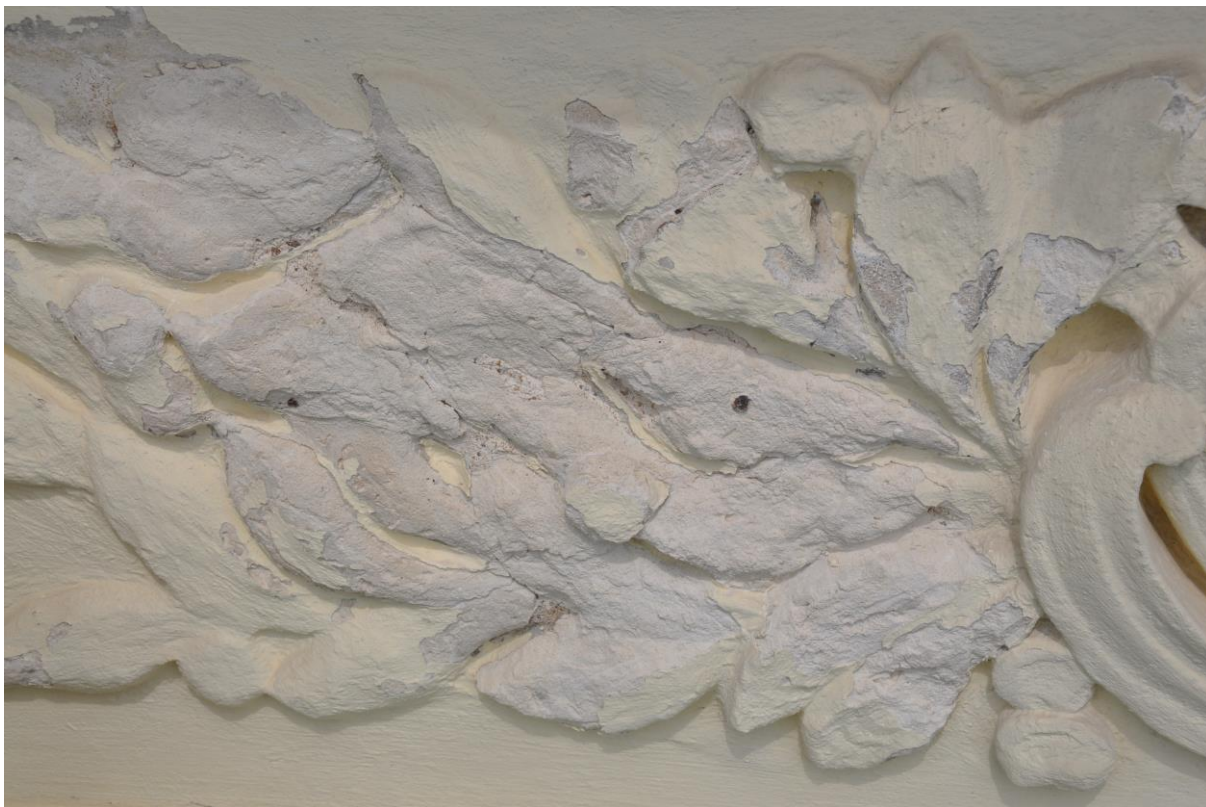
Obrázek 1 - Poškození způsobené nedostatečnou paropropustností akrylátového nátěru

- Po doplnění hmot je třeba aplikovat ochranný fasádní nátěr. Doporučujeme aplikaci silikonového nátěrového systému od firmy specializující se na historické objekty (např. Remmers nebo Immesta). Je třeba odborná konzultace a pomoc s výběrem nátěrového systému od technologa, který je za firmu schopen převzít záruku za nátěr aplikovaný na fasádu. Tato zvýšená pozornost je třeba, vzhledem k materiálové různorodosti, která se na fasádě vyskytuje. Je třeba, aby měl dobrou adhezi ke všem podkladním materiálům včetně případným ponechaným akrylátovým nátěrům a též aby byla zajištěna jeho paropropustnost a zároveň hydrofobita.

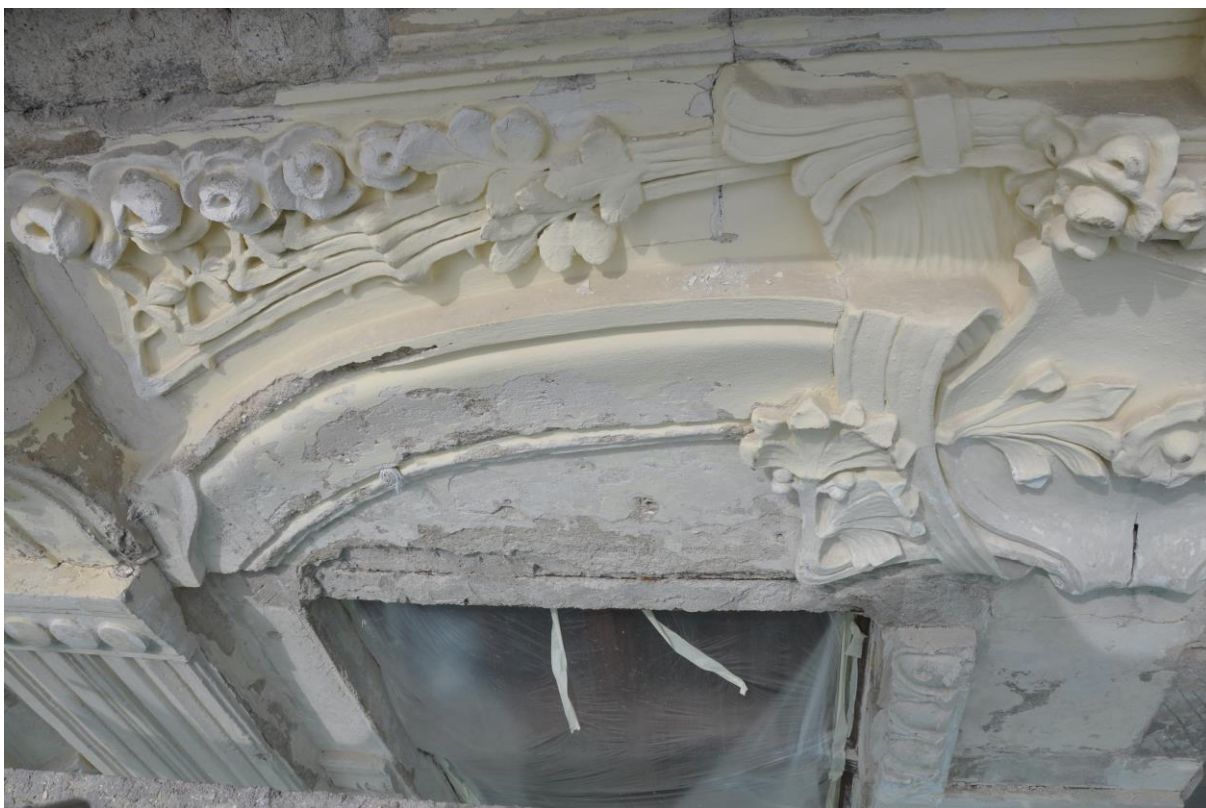
Obrázek 2 - Fotodokumentace úbytku hmoty, drobné úbytky i úbytky celých plastických celků

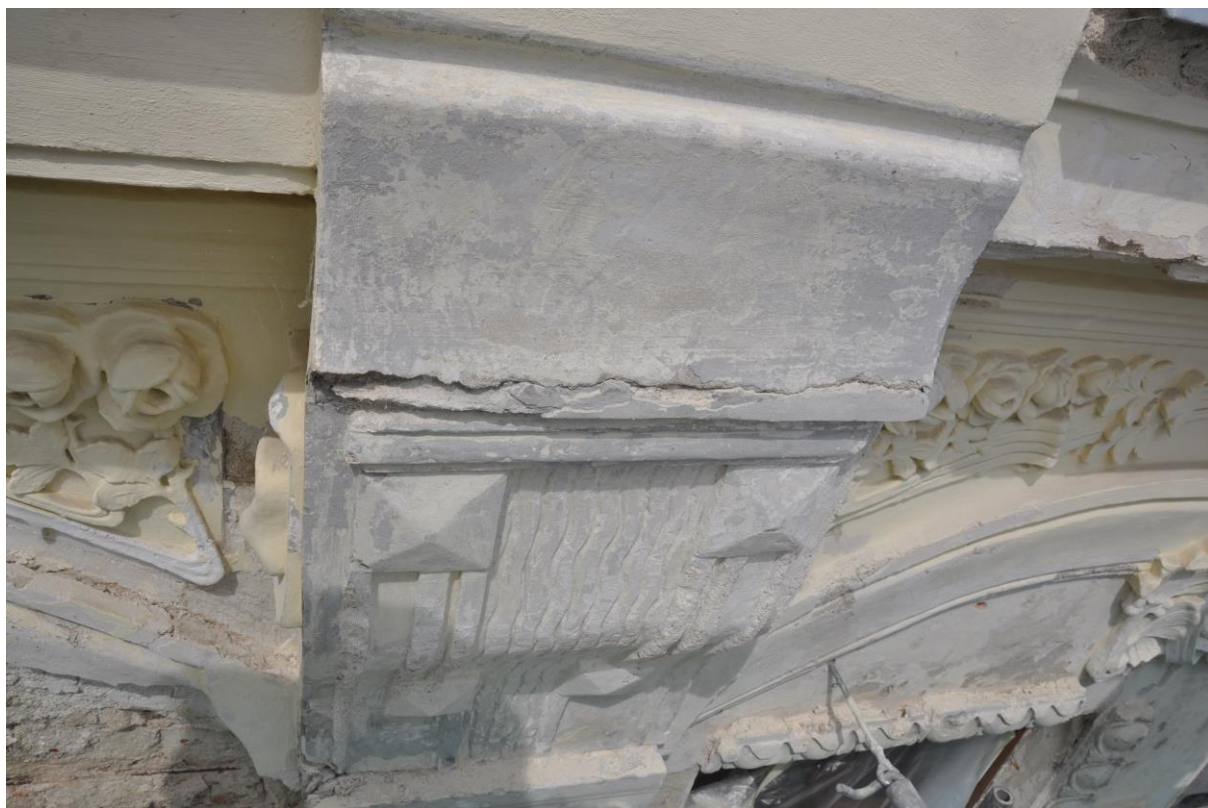
Obrázek 3 - Plastický prvek, stav po očištění

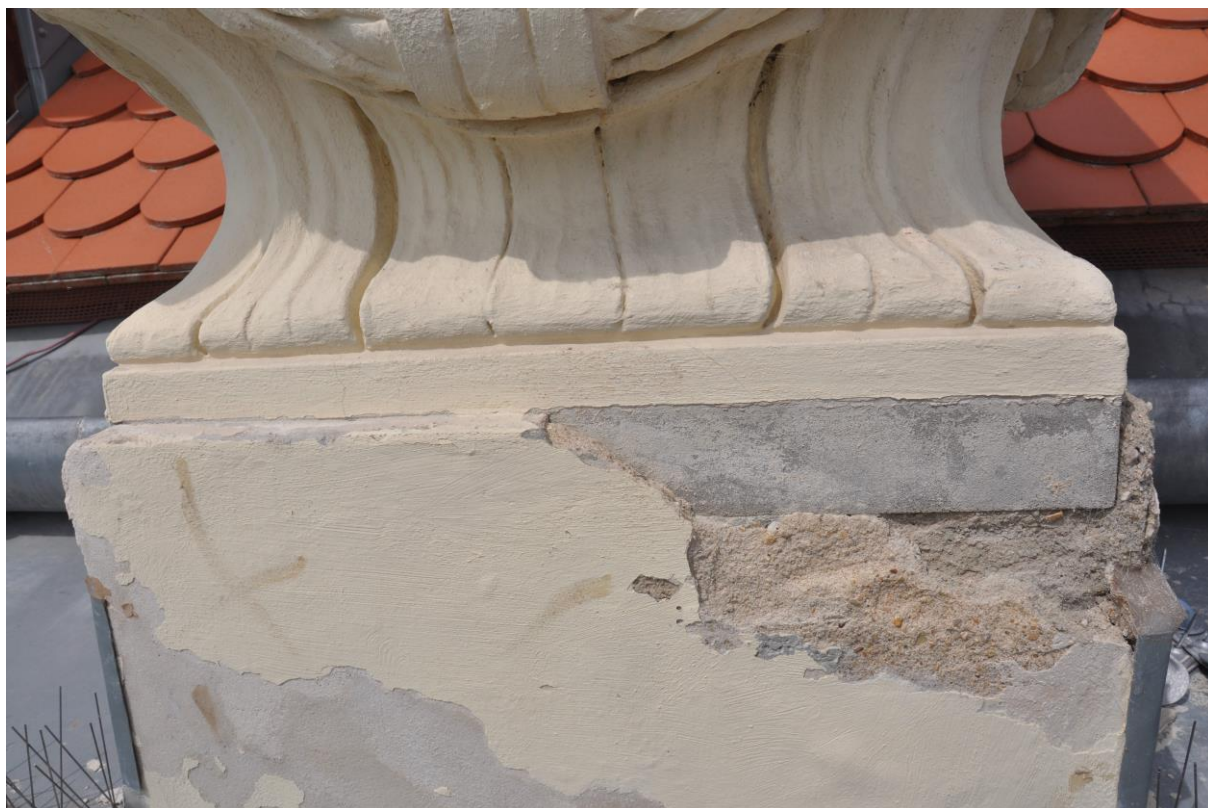
Obrázek 4 - Odhalené místo, kde byl odlitek přestukován

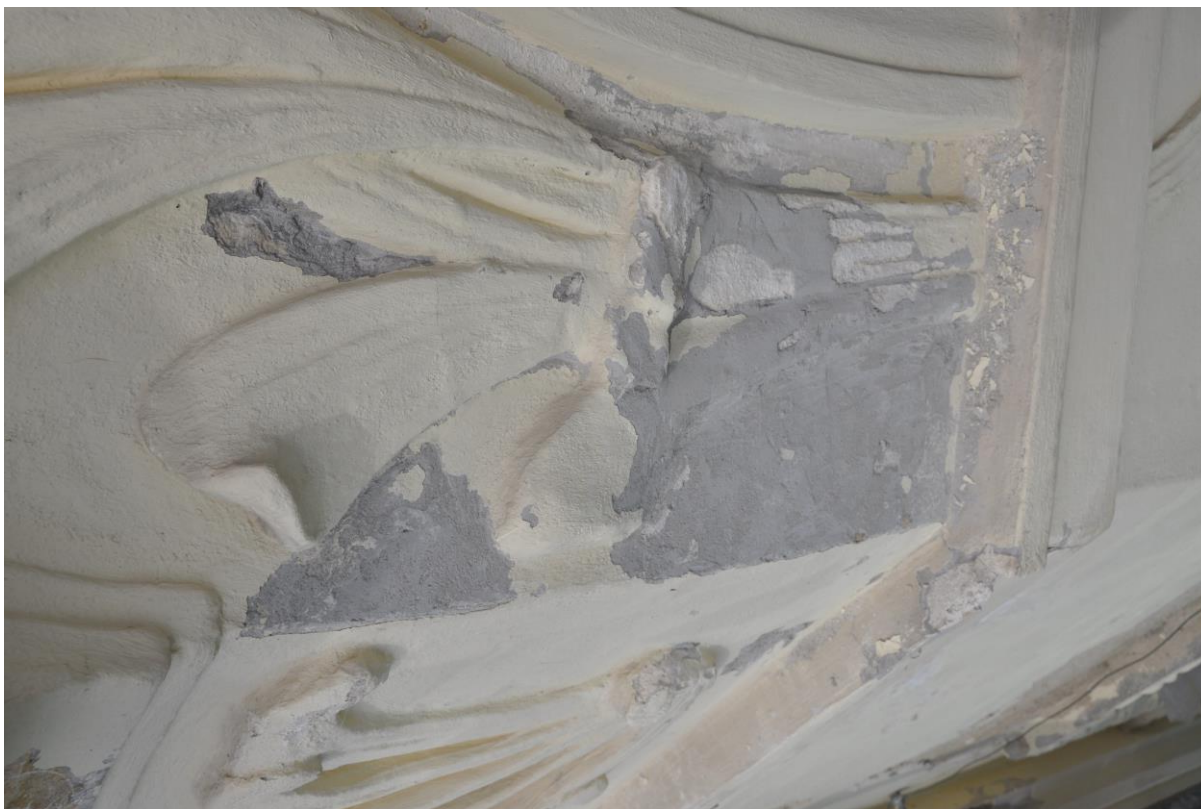
Na balkóně na jižní straně se nacházejí starší masivní opravy omítek, tmavě šedé barvy. Buď s přídavkem flexi lepidla nebo s vysokým množstvím cementu, což je nekompatibilní s vápennými omítkami z hlediska tvrdosti a paropropustnosti.

Obrázek 5 - Oprava nevhodným materiálem, který obsahuje velké množství cementu nebo flexilepidlo

- Šedivé opravy balkonu na jižní straně je třeba celkově odstranit a nahradit omítkami na vápenné bázi.
- Je třeba vrcholové prvky očistit od biologického napadení a aplikovat biocidní ošetření. Poté je třeba důkladně zrevidovat jejich stav. V současné době je možné na válcových vázách provést jeden z posledních konsolidačních zákroků.

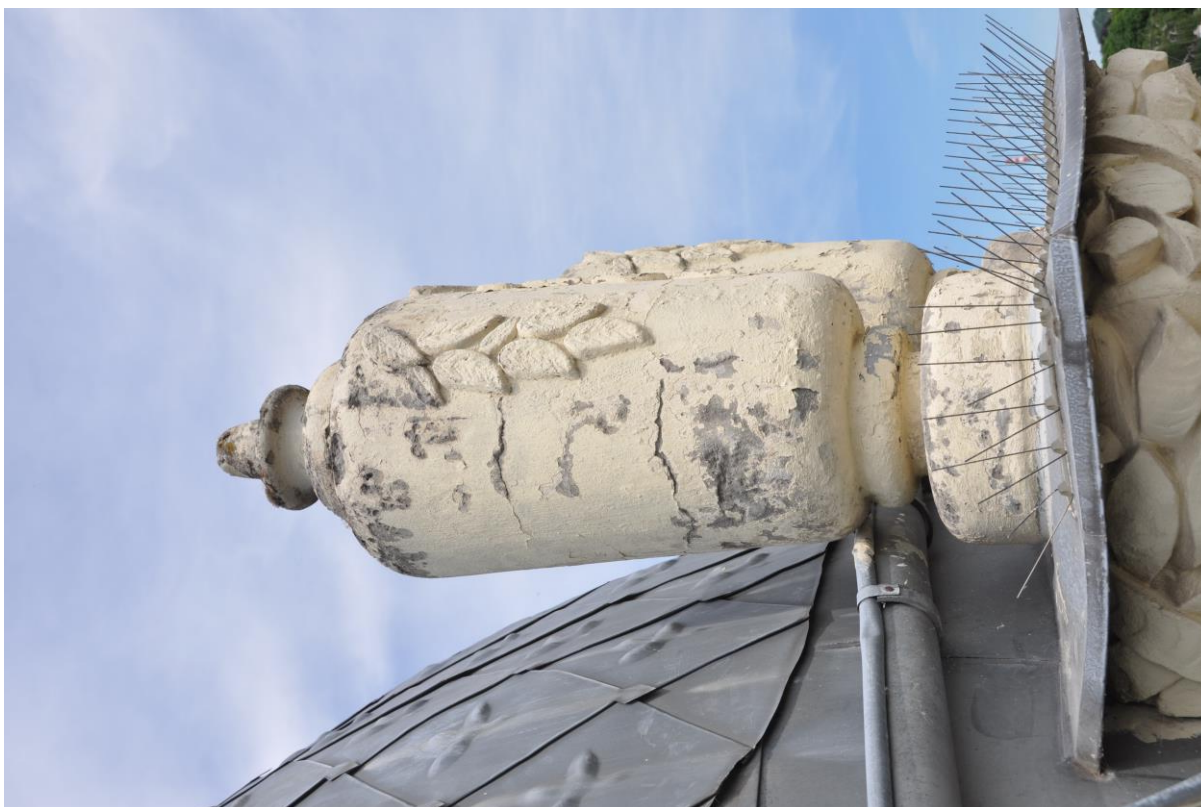
Obrázek 6 - Poškozená vrcholová váza z umělého kamene

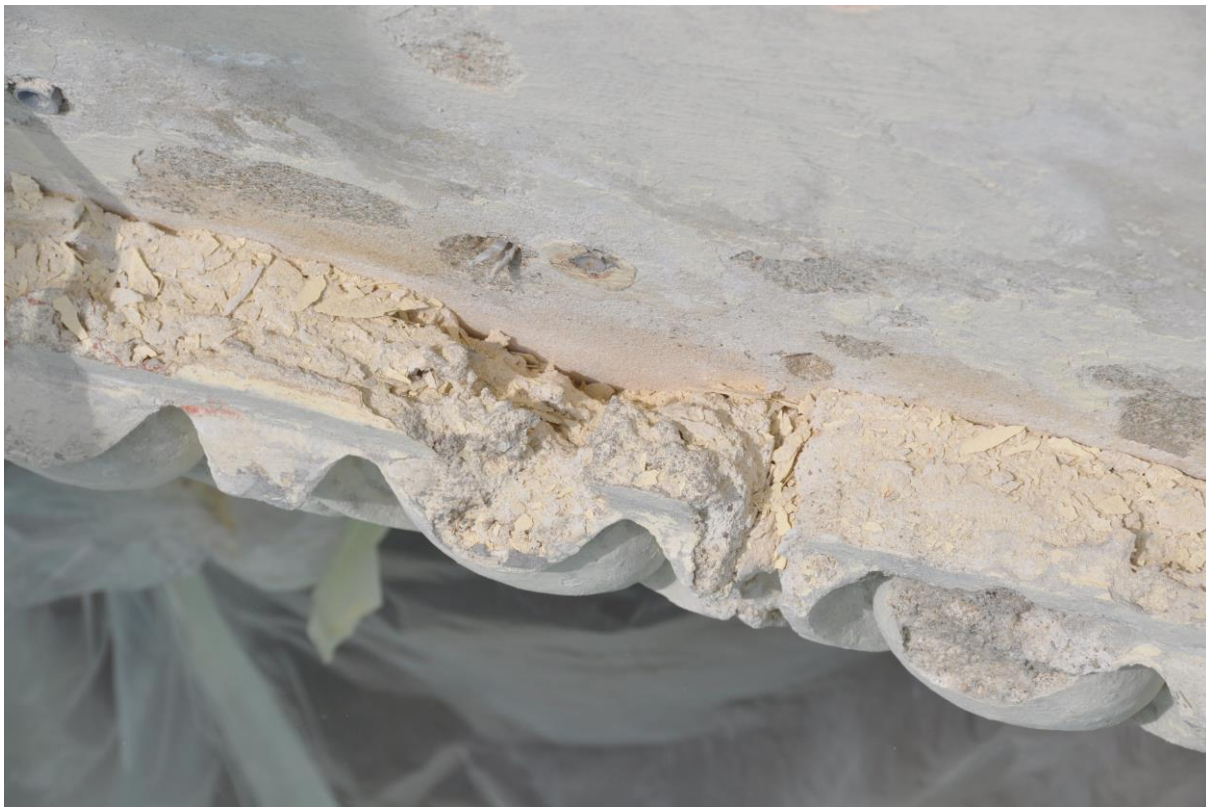
Obrázek 7 - Poškození způsobené stáním vody na vrcholu odlitku

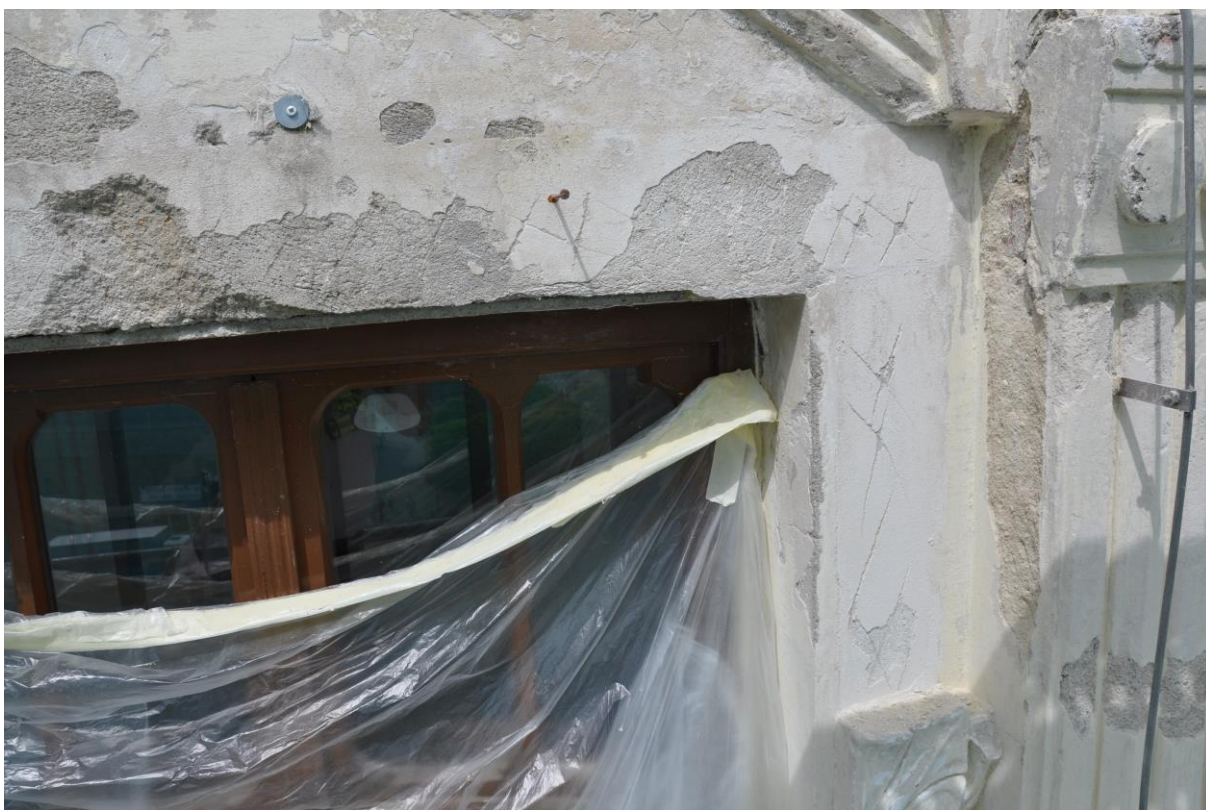
Z odloučených dekorativních prvků se můžeme domnívat, že je nám známa technologie výroby výzdoby a její instalace. Z materiálového průzkumu z roku 2017⁴ známe složení malt a dekorativních prvků. Obecně lze říct, že se jedná o dílensky jednotlivě odlité dekorativní prvky ze sádrového štuky, které jsou nalepeny bez větších armatur popřípadě úplně bez kotvícího materiálu (použity jsou pouze jen hřebíky) na vápennou omítku. Dlouhodobým zatékáním některé tyto hřebíky přerezivěly. Lepené plochy odloučených prvků nevykazují veliké adhezní můstky, v některých případech jsou hladké bez zdrsnění.

Obrázek 8 - Místa po odpadlých odlitcích vejčců, patrné nedostatečné zdrsňení povrchu a jeden kovový hřebík

- Při čištění je třeba stálý odborný dozor restaurátora/štukatéra, jelikož je třeba zároveň s tím revidovat popřípadě znovu obnovit připevnění dekorativních prvků. Některé prvky, u kterých lze předpokládat, že samy odpadnou, je třeba sejmut. Adhezni plochu je třeba zdrsnit a znovu přilepit pomocí nerezových armatur zpět na fasádu. Jiné bude stačit injektáží přilepit popřípadě opět podpořit nerezovou armaturou. V tomto kroku je obzvláště nutná pečlivá fotodokumentace. Oddělené části je třeba pečlivě inventarizovat.

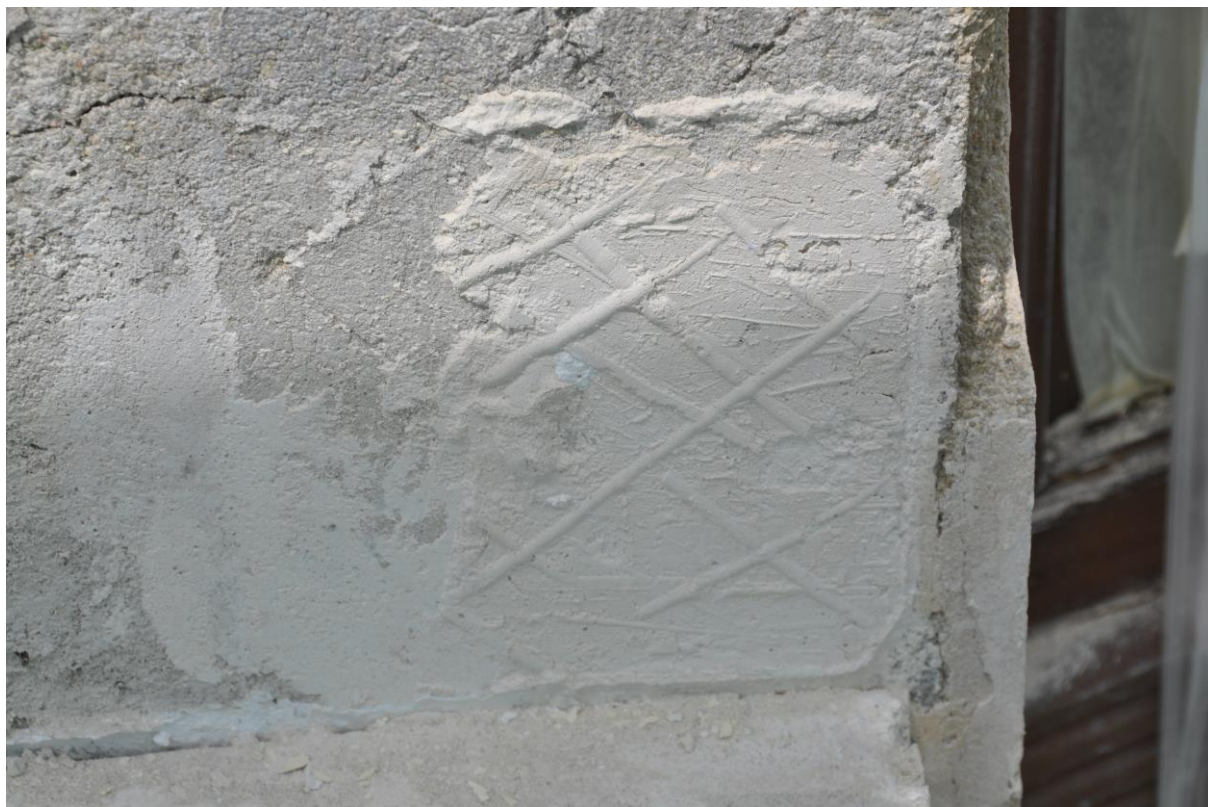
Obrázek 9 - Místo po odpadlém odlitku, patrné nedostatečné zdrsnění povrchu

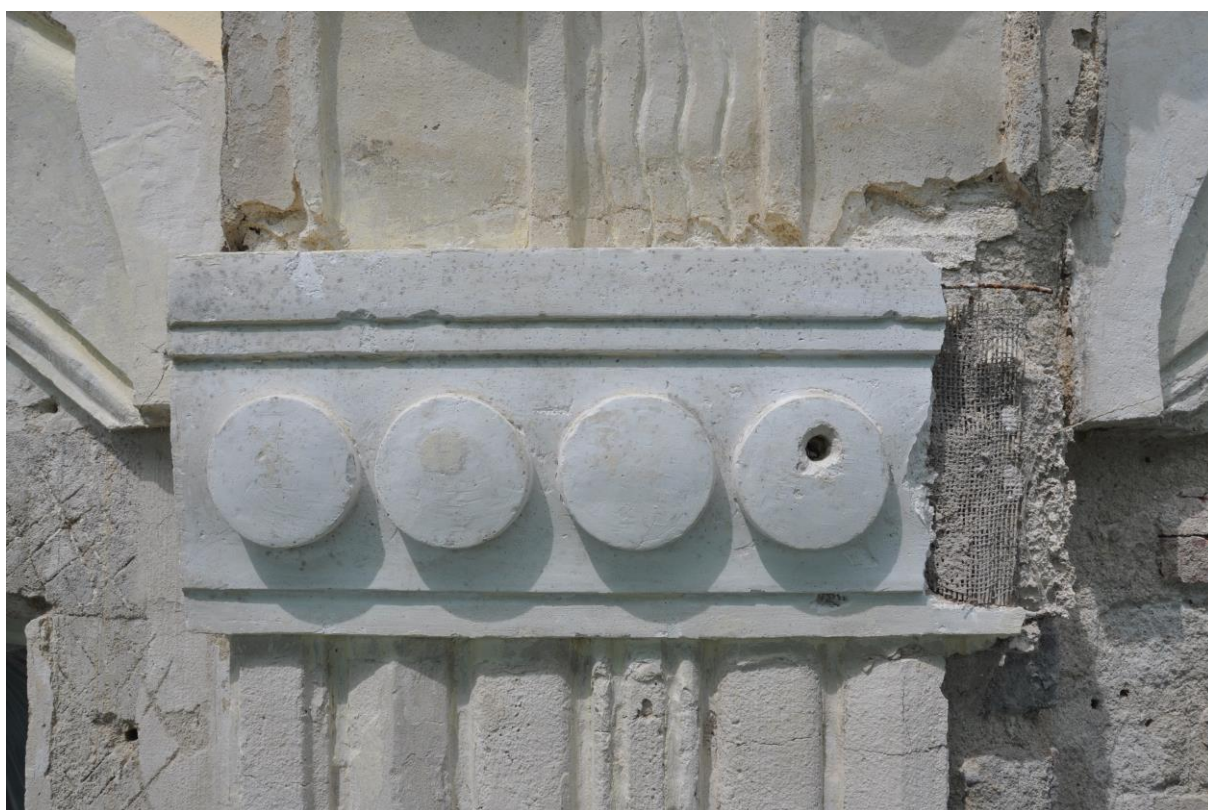
Obrázek 10 - Poškozený odlitek vyztužený rezivějícím drátem a jutou

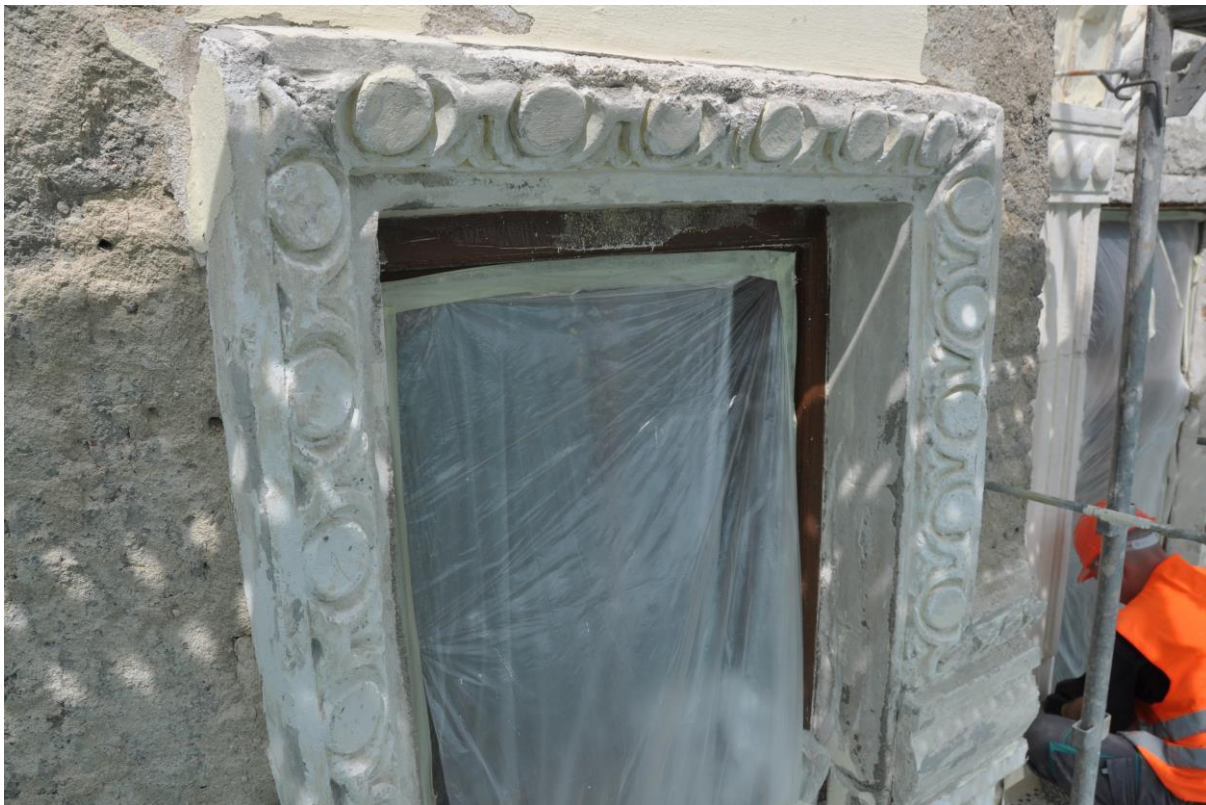
Obrázek 11 - Poškozený vejcovec

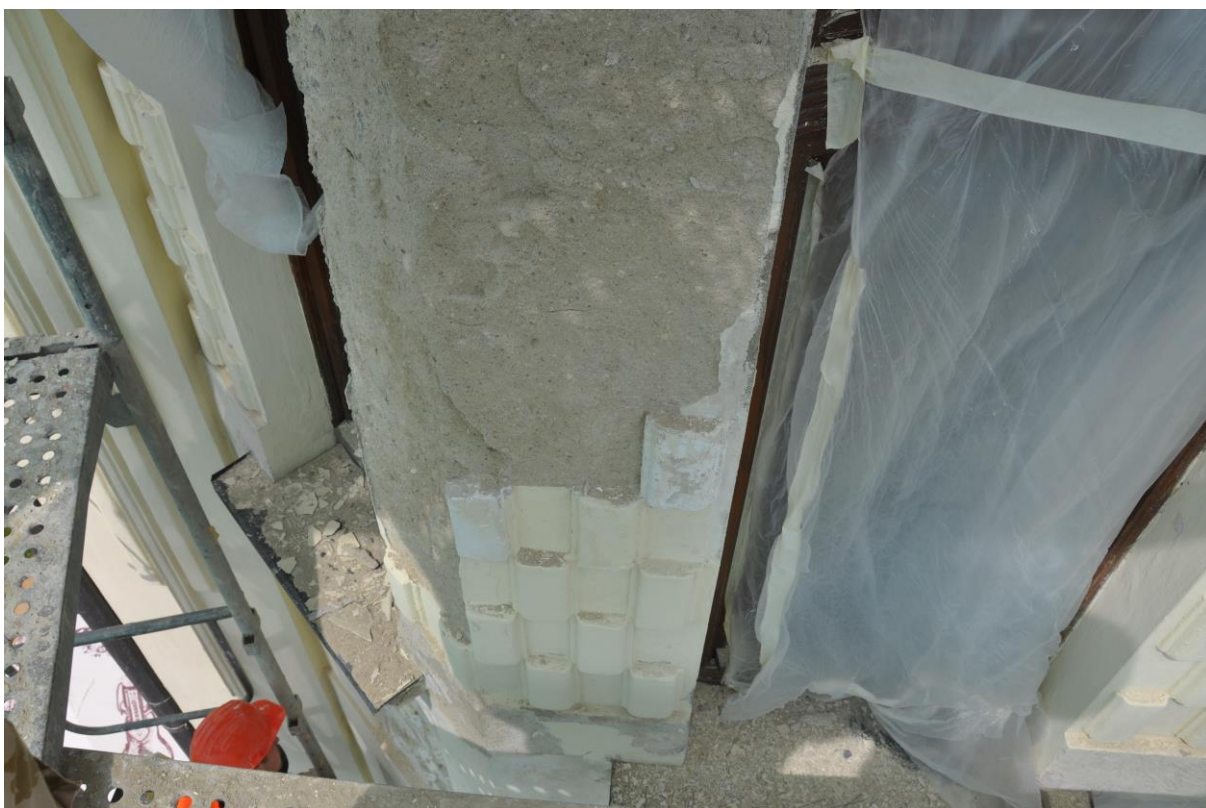
Lokálně se na omítce bez výzdoby vyskytují místa, která jsou strukturálně dezintegrována – pískovatěji. Jsou převážně v místech, kam zatékalo. Jedná se převážně o vrchní čtvrtinu fasády.

Obrázek 12 - Pískující omítka, místo po odpadlých odlítech

- Lokálně je třeba odstranit místa na omítce, která jsou bez výzdoby a vykazují známky masivního pískovatění. Jsou převážně v místech, kam zatékalo.
- PU pěnu kolem oken je třeba minimalizovat nebo částečně nahradit materiálem pro historický objekt a poté zednický zapravit.

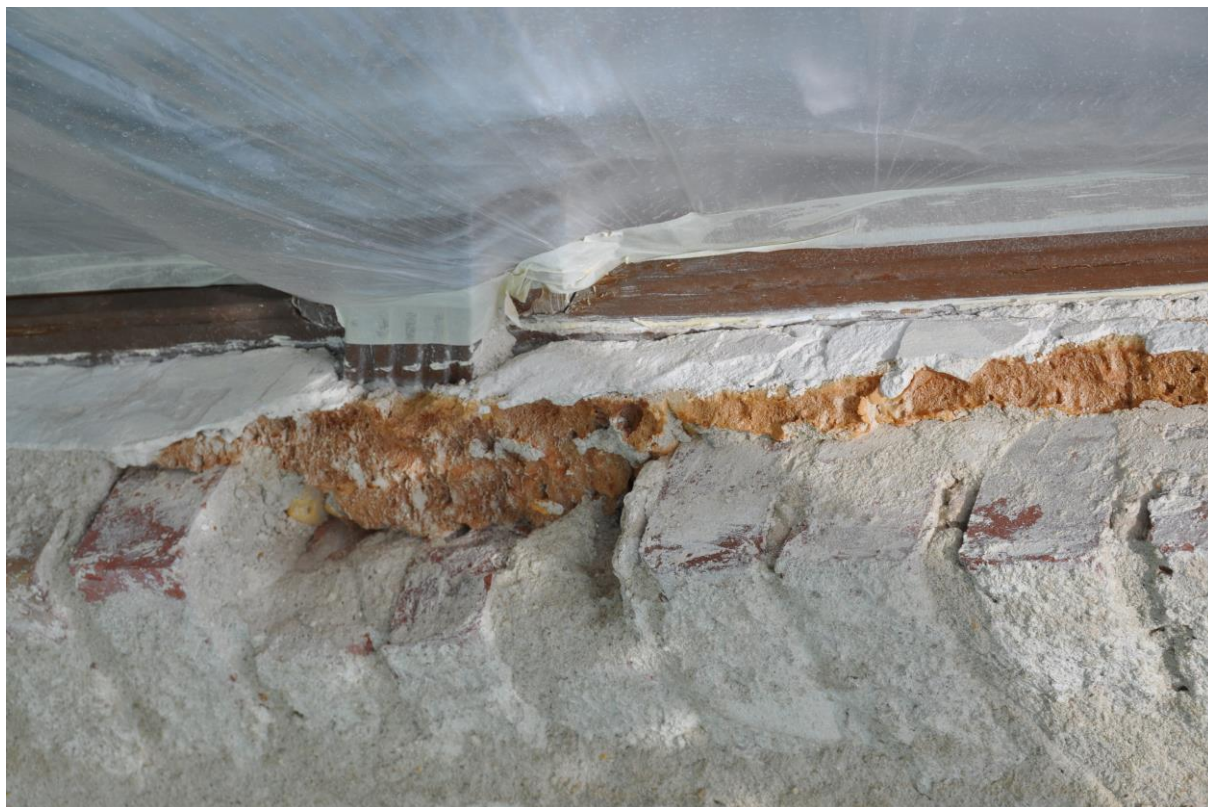
Kolem oken, která jsou novodobě vyměněna, se nachází PU pěna, která je již dožilá a po estetické stránce se nezapojuje. V některých místech je ponechána ve větším množství a je třeba zednický lépe zapravit.

Obrázek 13 - Nadměrné množství stárnoucí PU pěny

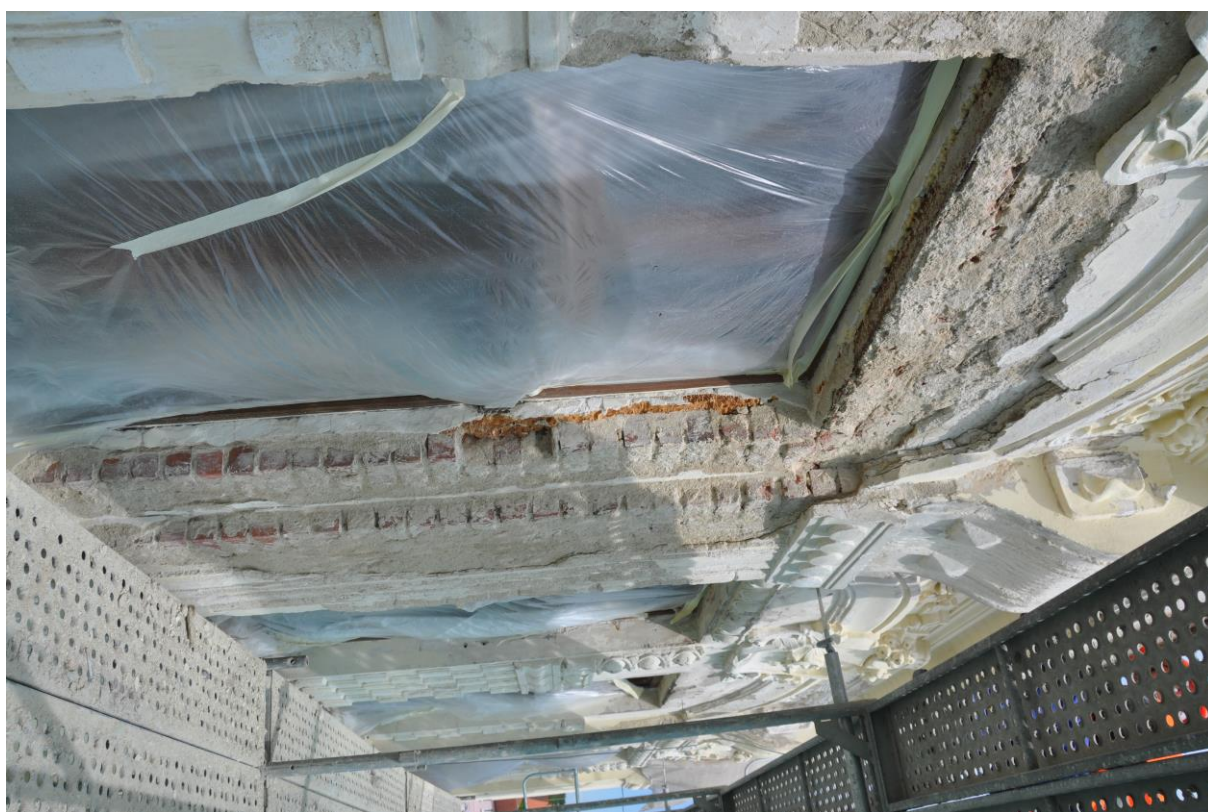
Obrázek 14 - Poškozená ostění oken

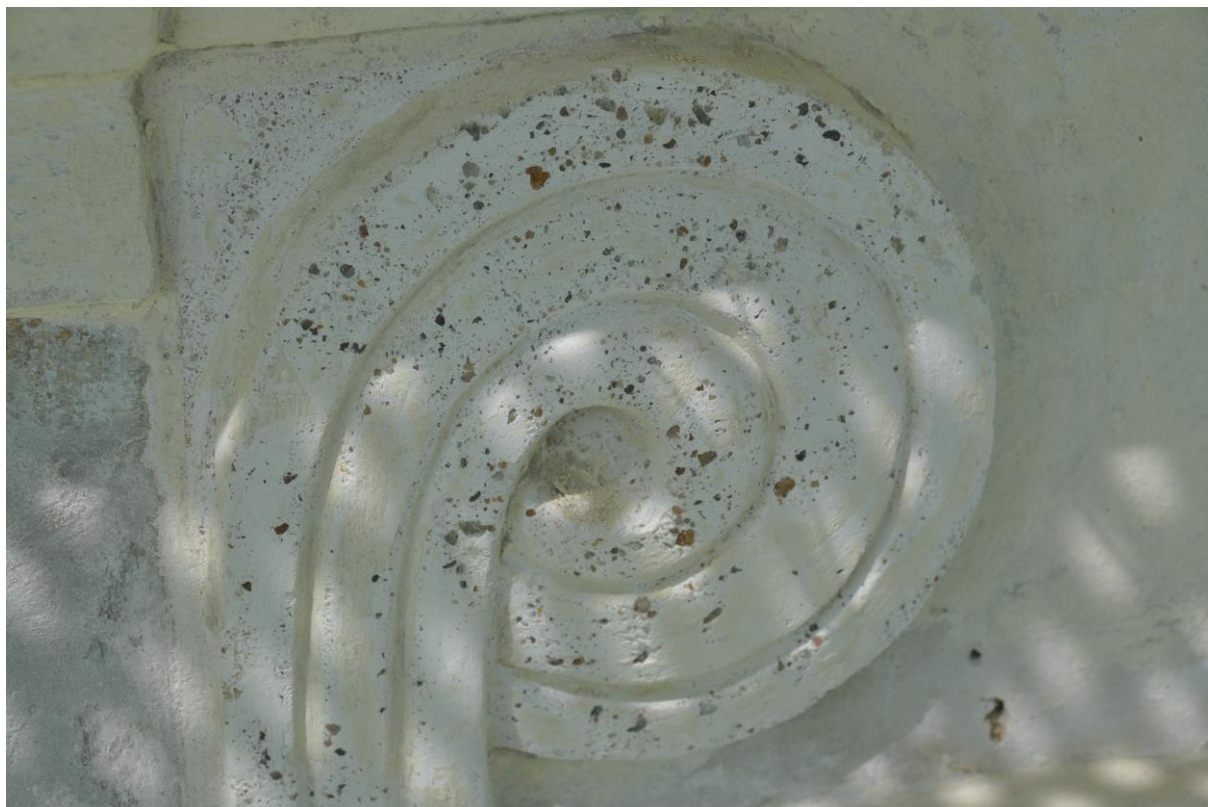
Obrázek 15 - Detail odhaleného jádra odlitků, po ztrátě nátěru a vrchní vrstvy hmoty s pojivem

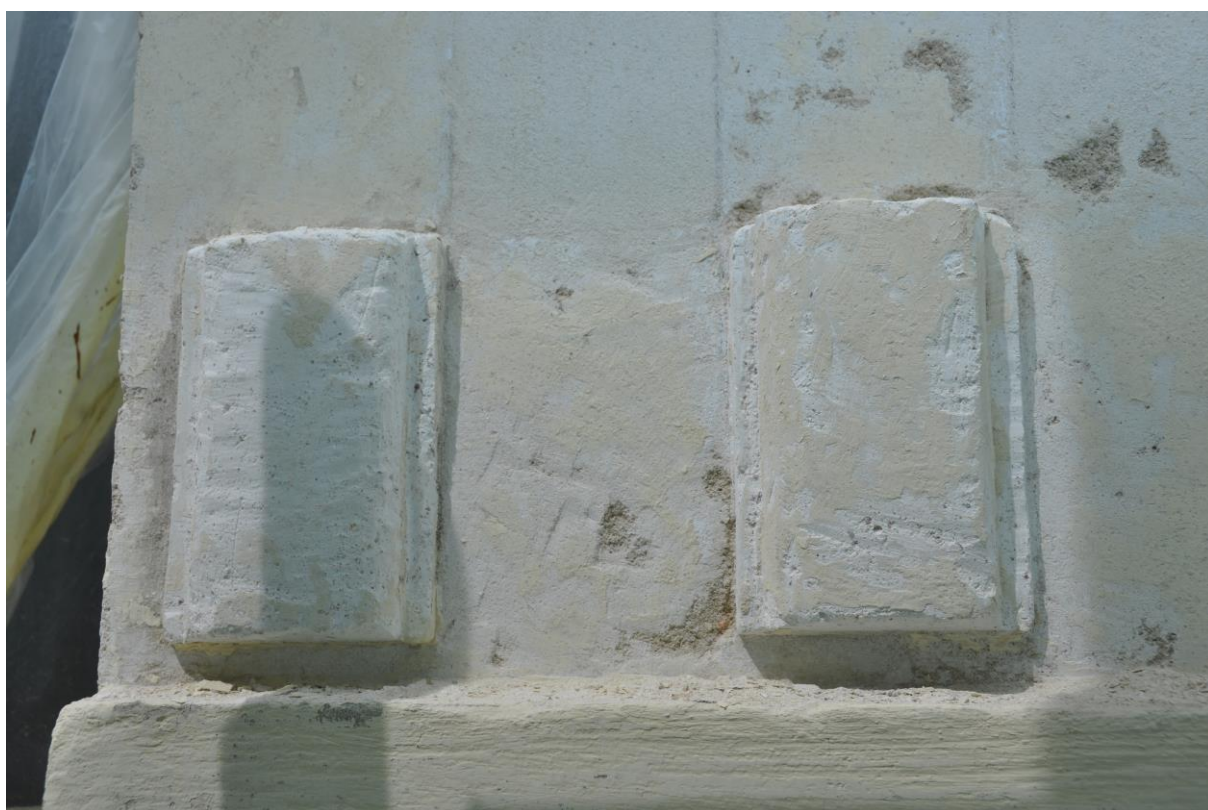
Obrázek 16 - Poškození povrchu plastických prvků po zvolení špatné metody čištění nátěrů

- Celoplošné sejmutí akrylátových nátěrů. Doporučujeme metodu naměkčení starých dožilých nátěrů parním čističem za nízkého tlaku a poté odstranit vhodnými restaurátorskými nástroji – speciálně tvarovanými špachtlemi a skalpely. Tímto se minimalizuje zbytečné poškození povrchů a ztrátu autentické hmoty.

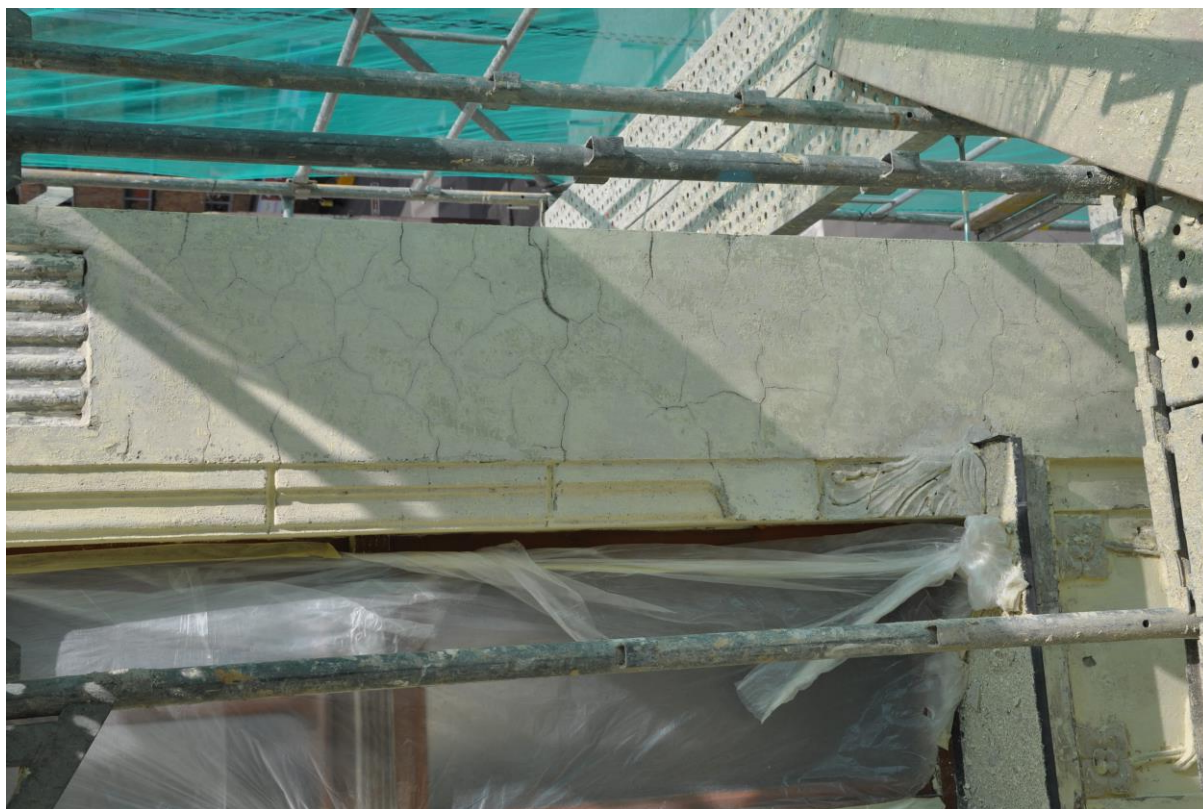
Obrázek 17 - Strukturálně dezintegrovaný pilástr

- Po důkladném vyschnutí bude provedeno hloubkové zpevnění plastických prvků a ponechaných omítkových souvrství konsolidantem na organokřemičité bázi.
- Místa s masivní dezintegrací hmoty – místa bez plastické výzdoby – je třeba odborně revidovat restaurátorem/štukatérem, vyhodnotit stav a

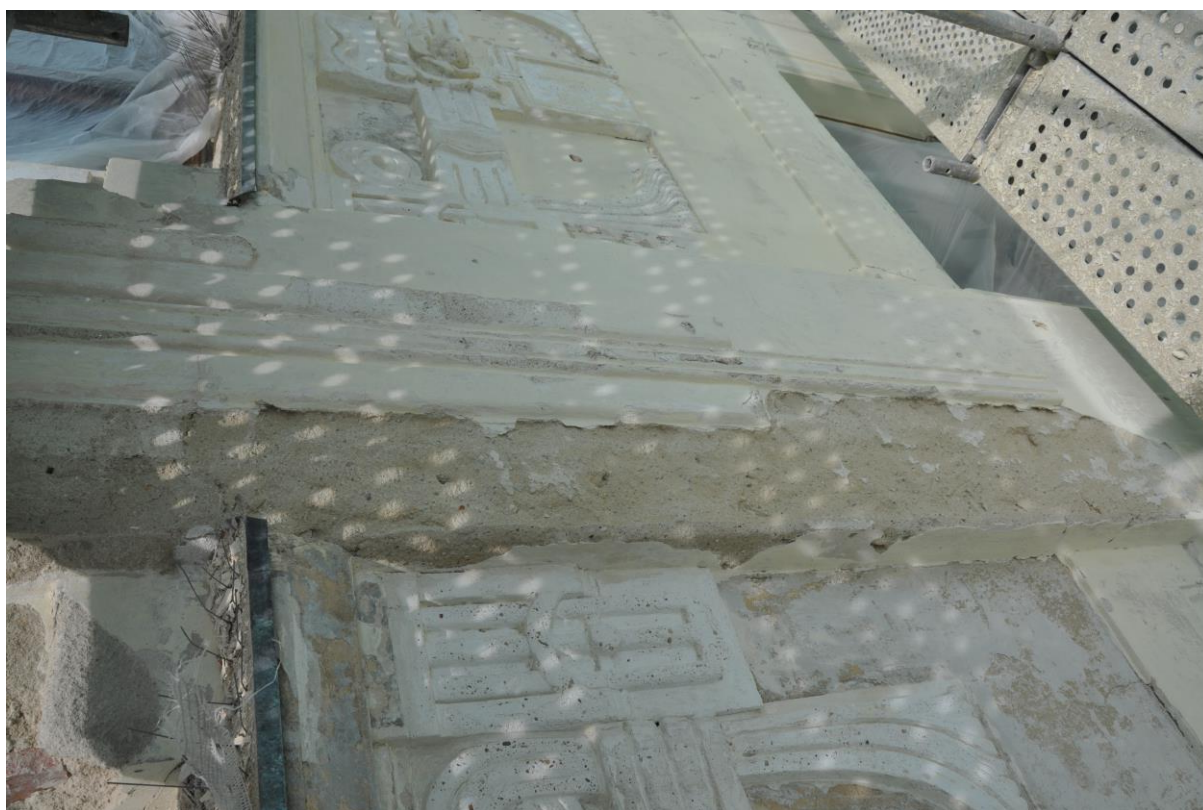
Obrázek 18 - Fotodokumentace úbytku hmoty, drobné úbytky i úbytky celých plastických celků

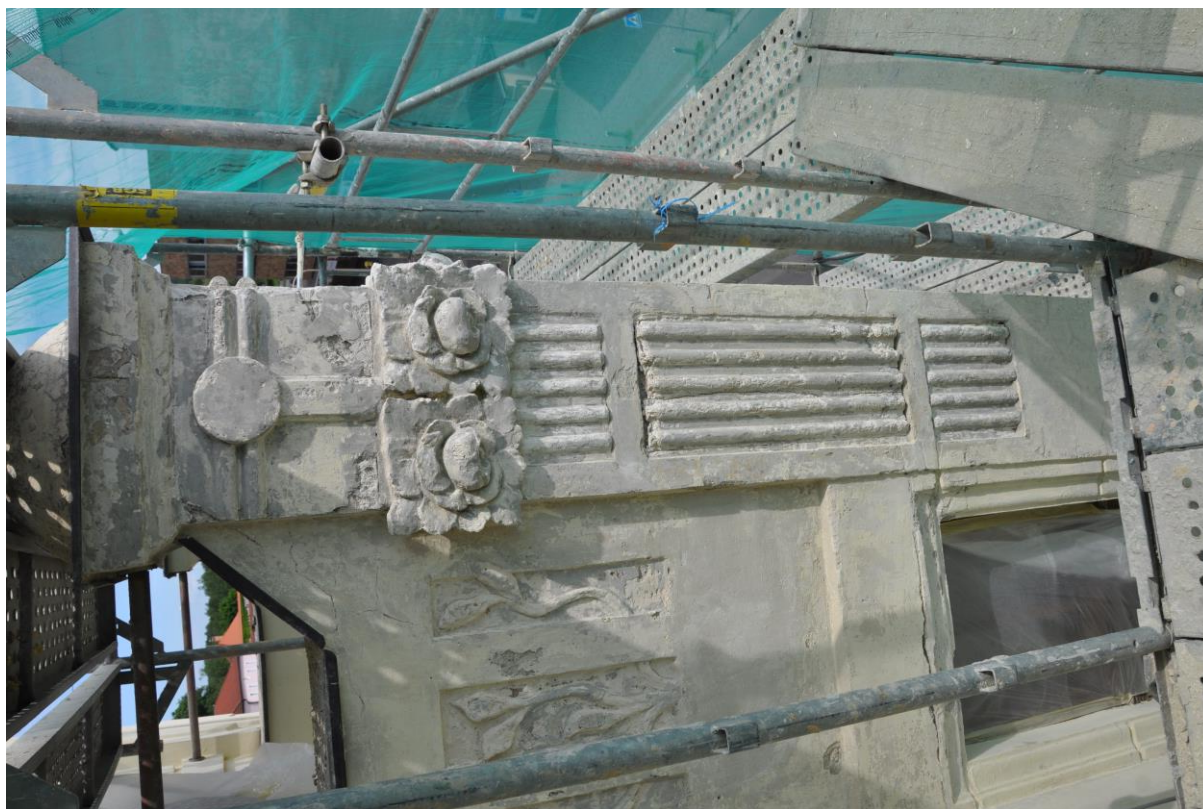
Obrázek 19 - Stav pilastru po očištění nátěrů

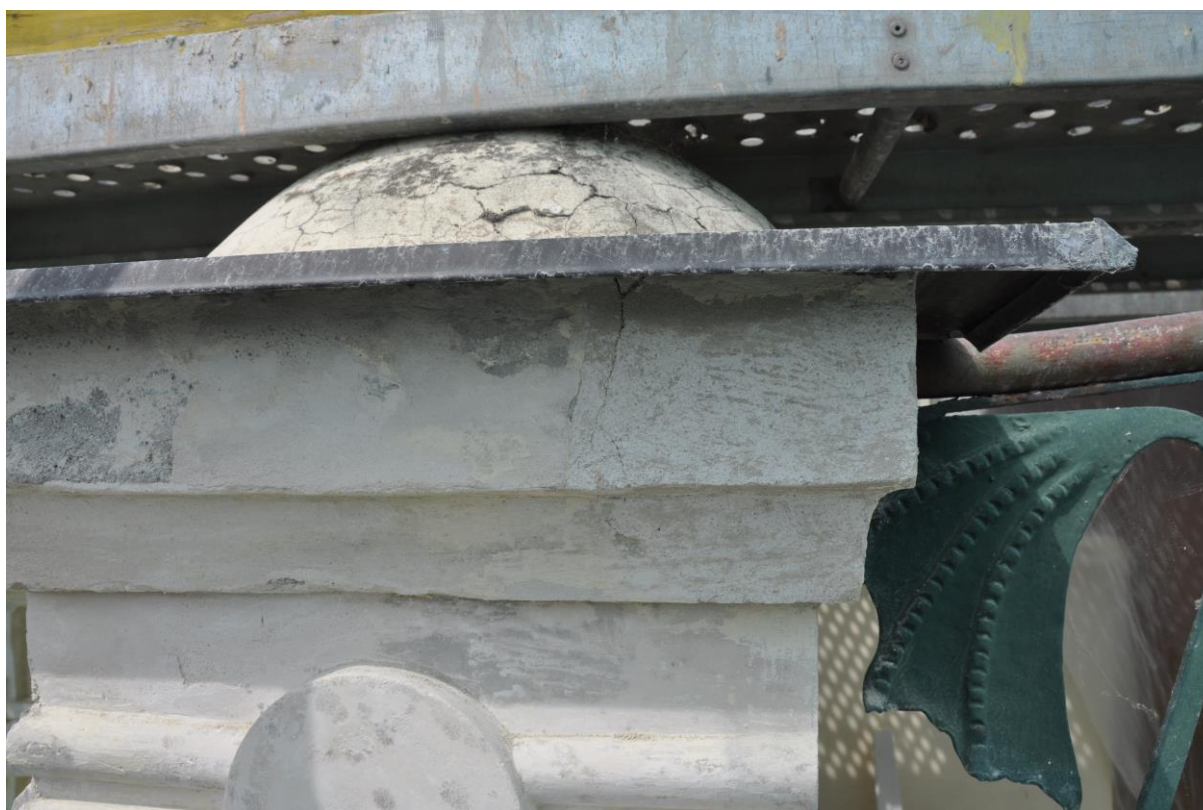
Obrázek 20 - Dezintegrace vrchní vrstvy štuky naneseného na čochce

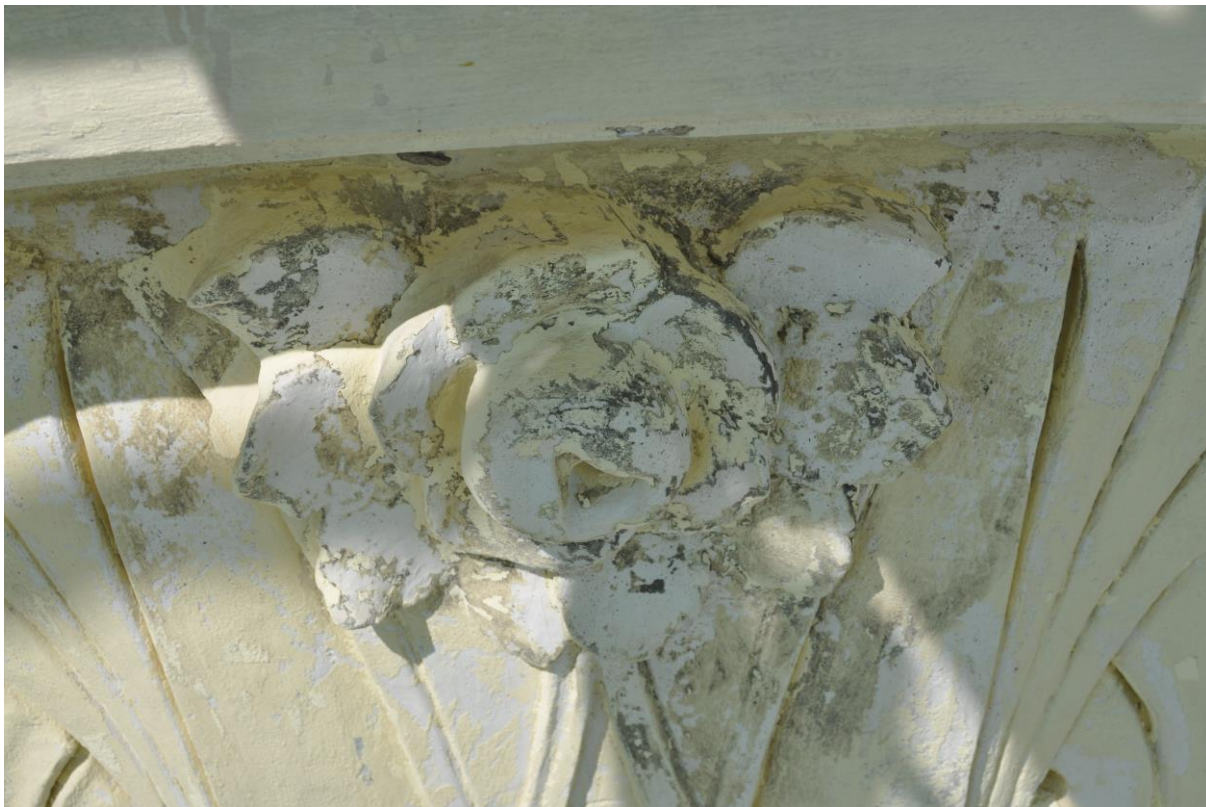
Obrázek 21 - Stav kytky po očištění části nátěru

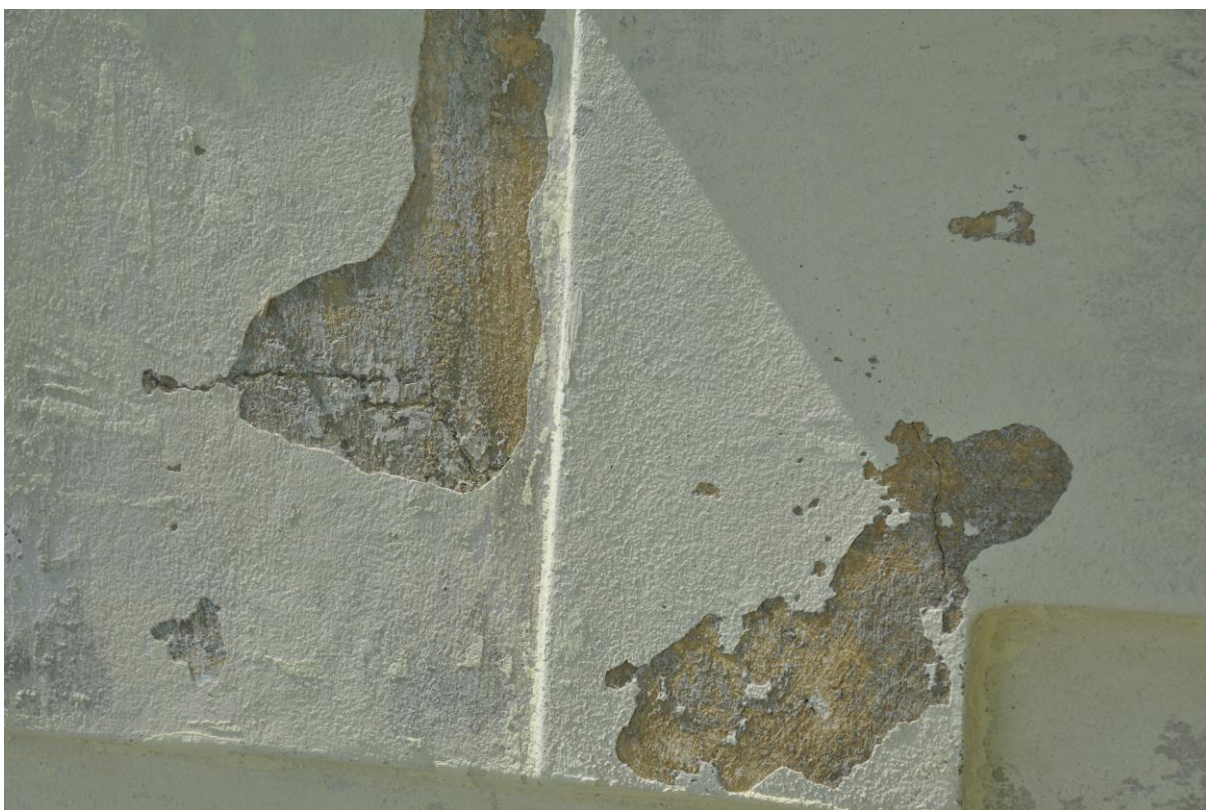
Obrázek 22 - Prosvítající původní barevnost pod štukem
