Rozšiřující restaurátorský průzkum

**Dekorativních prvků na fasádě kavárny Union,
Česká Lípa**

V Popelíně dne: 9. 6. 2021

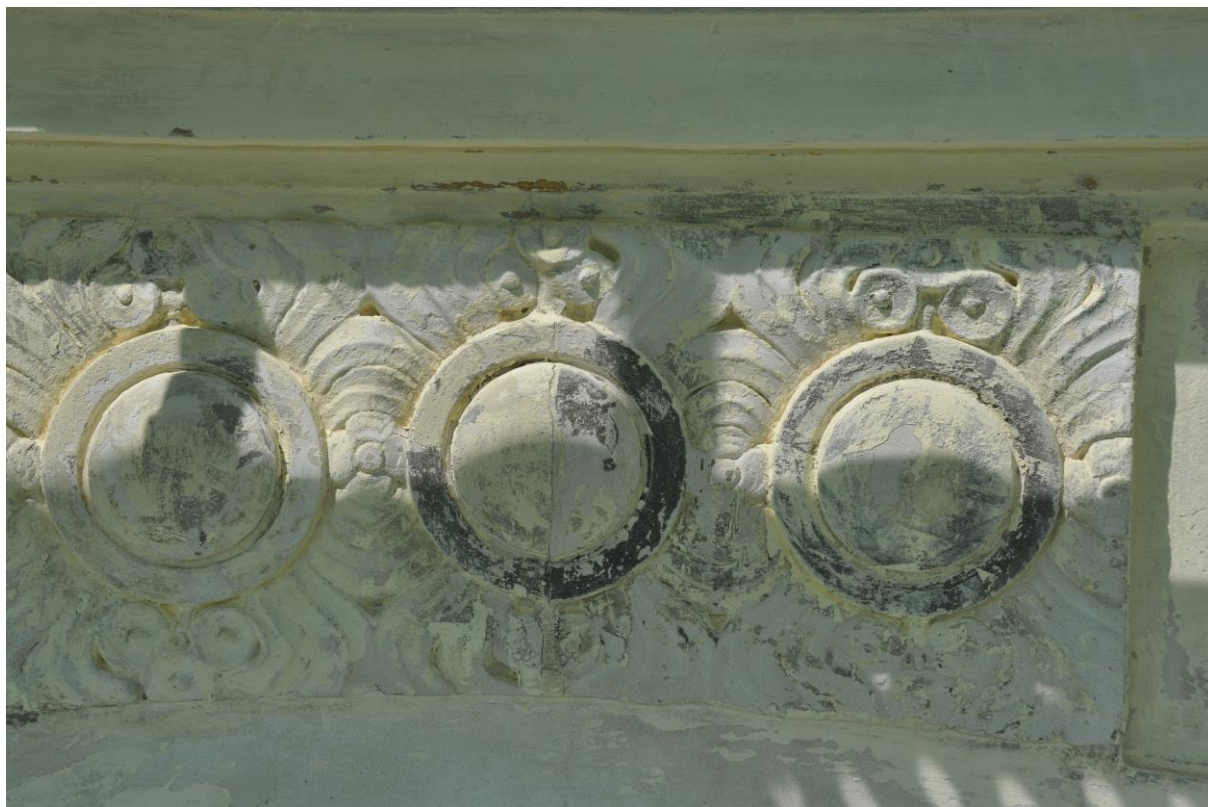
Obrázek 23 - Stav prvku po částečném očištění

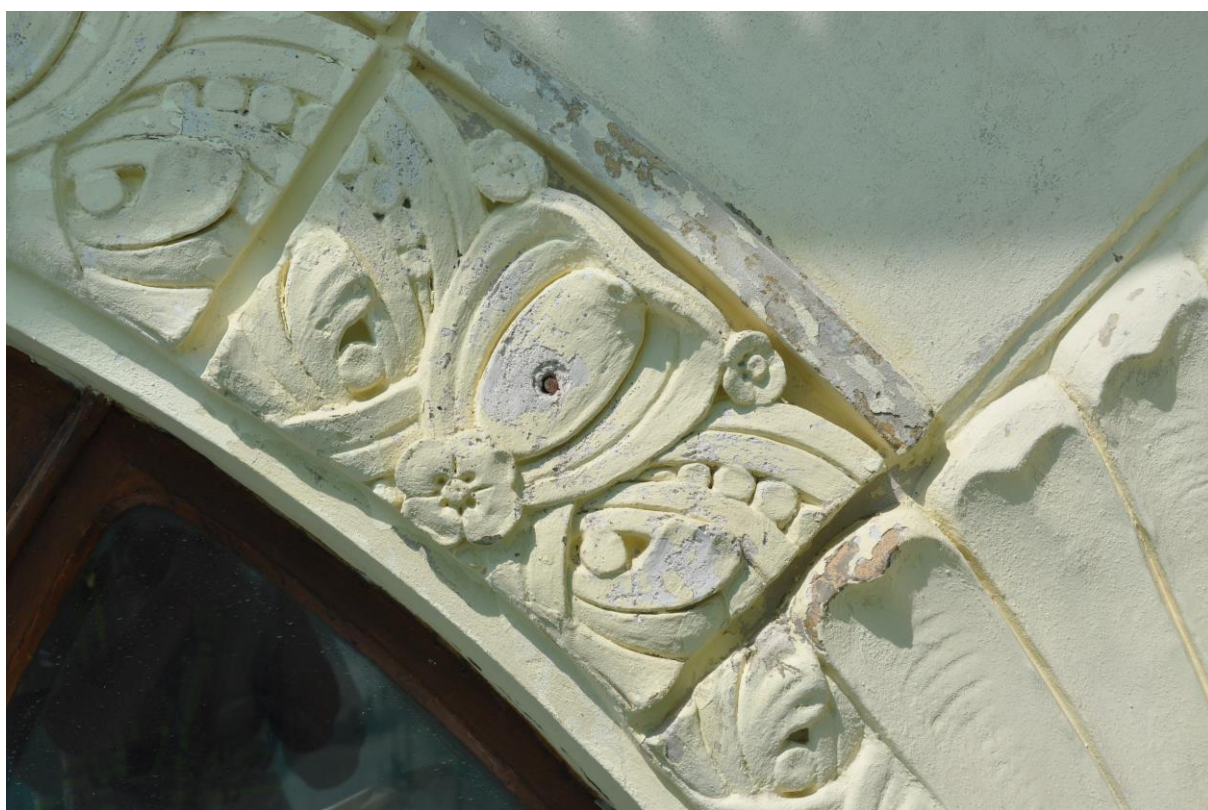
Obrázek 24 - Odhalená rezivějící armatura kotvení

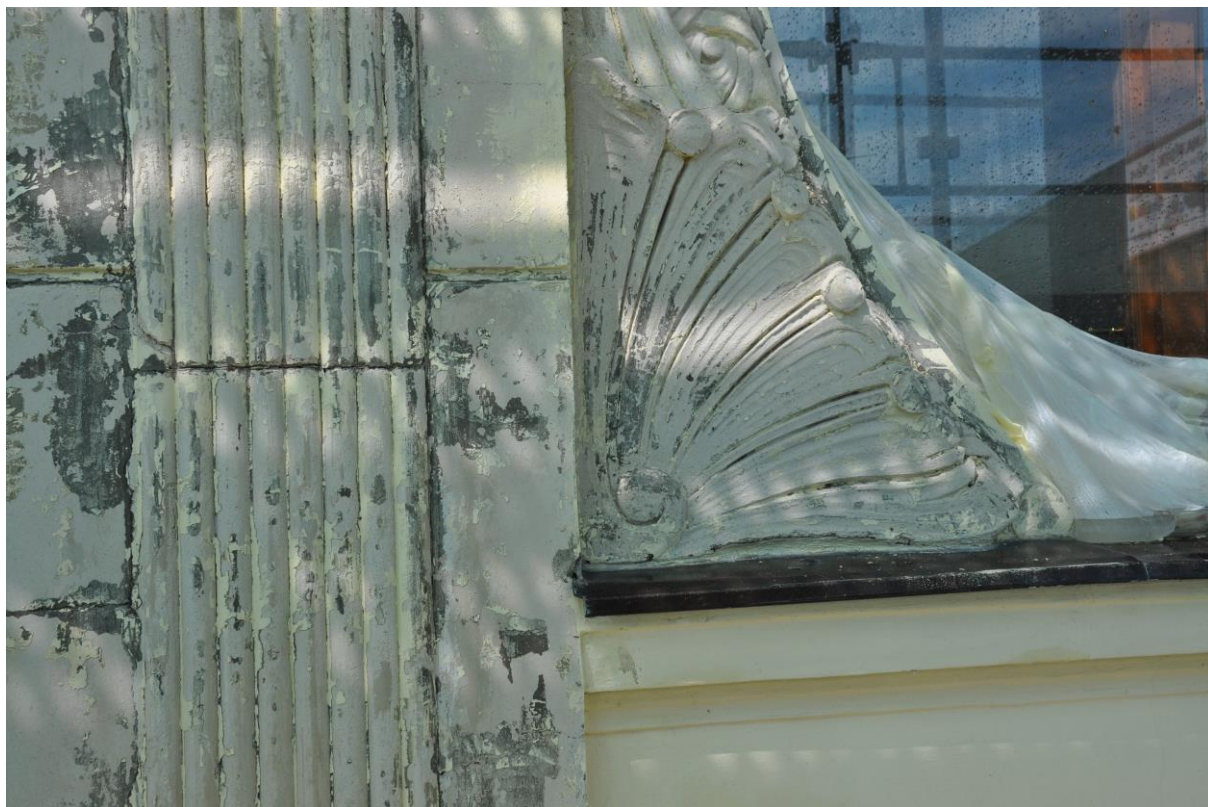
Obrázek 25 - Stav prvku po částečném očištění

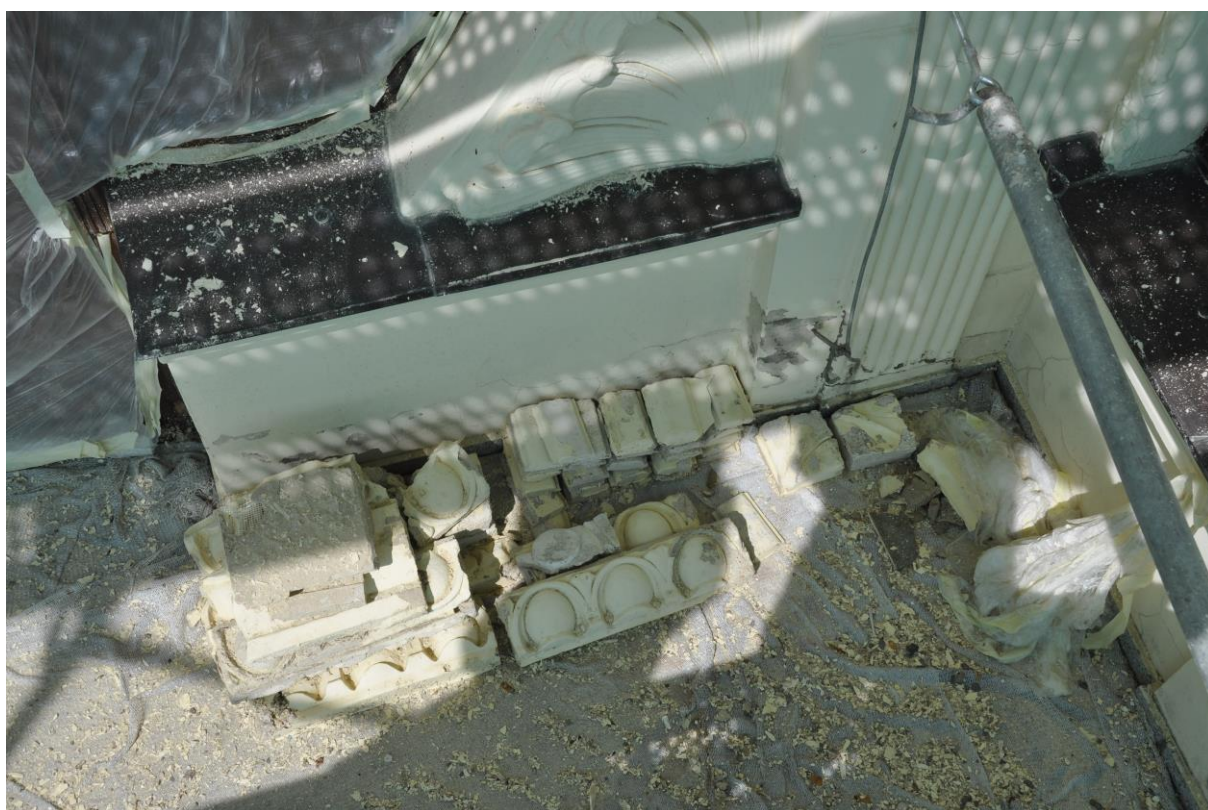
Obrázek 26 - Neinventarizované odpadlé prvky

- Při čištění je třeba stálý odborný dozor restaurátora/štukatéra, jelikož je třeba zároveň s tím revidovat popřípadě znovu obnovit připevnění dekorativních prvků. Některé prvky, u kterých lze předpokládat, že samy odpadnou, je třeba sejmut. Adhezni plochu je třeba zdrsnit a znovu přilepit pomocí nerezových armatur zpět na fasádu. Jiné bude stačit injektáží přilepit popřípadě opět podpořit nerezovou armaturou. V tomto kroku je obzvláště nutná pečlivá fotodokumentace. Oddělené části je třeba pečlivě inventarizovat.

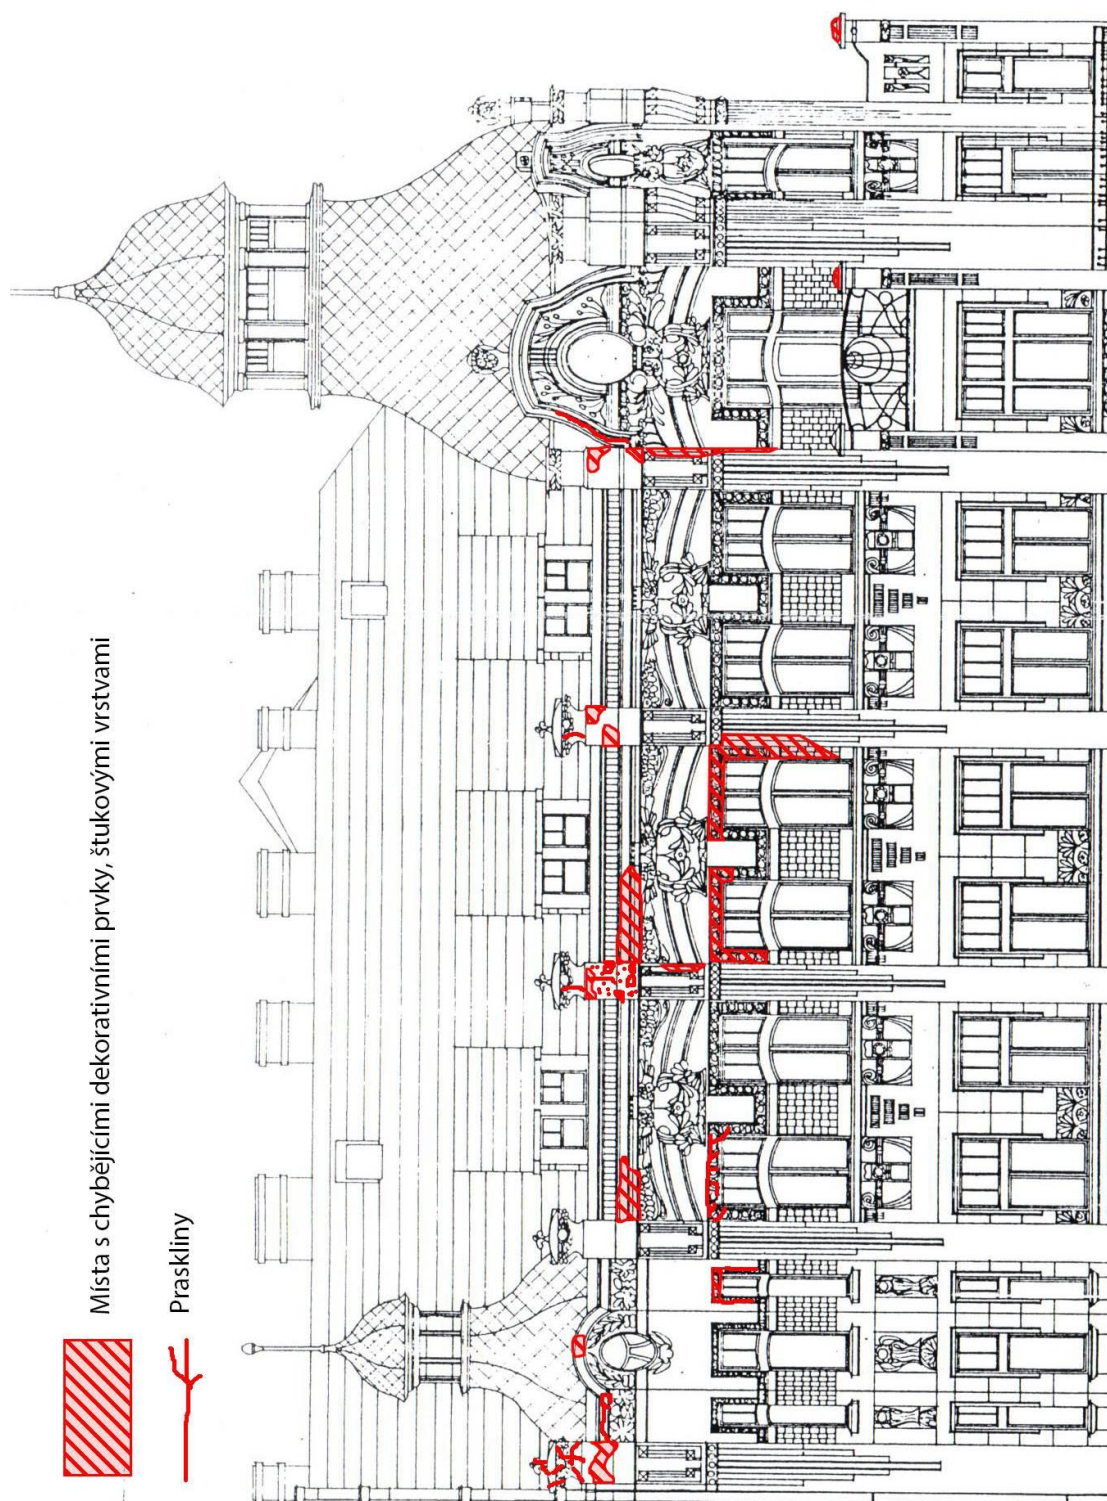
Obrázek 27 - Jižní strana, 2., 3. a 4. patro, zakres nejvíce poškozených míst, praskliny, chybějící štukové prvky a omítky, stav v roce 2017

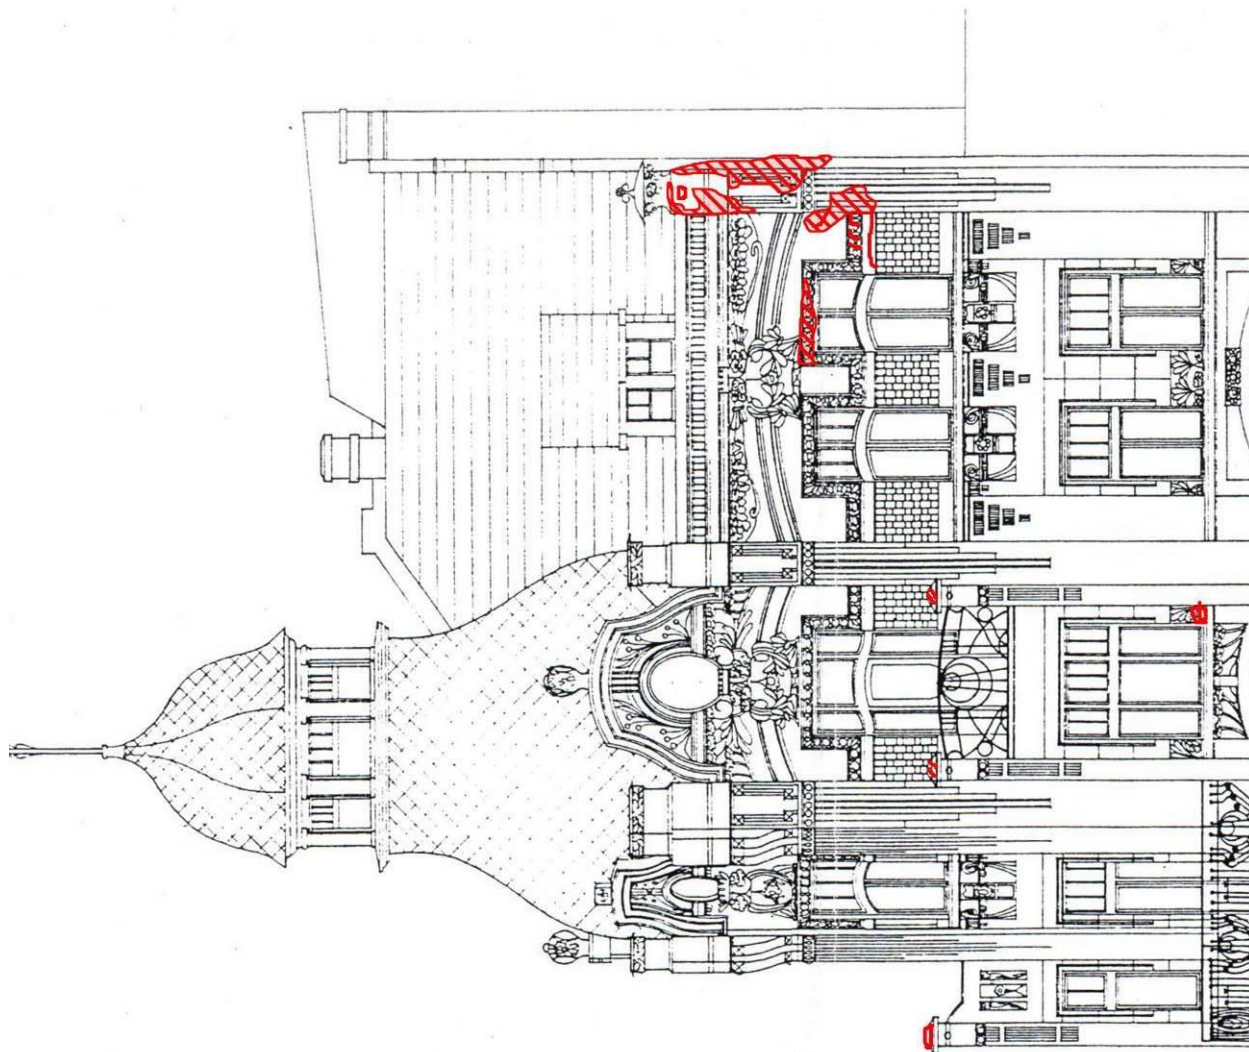
Obrázek 28 - Východní strana, 2., 3. a 4. patro, zakres nejvíce poškozených míst, praskliny, chybějící štukové prvky a omítky, stav v roce 2017

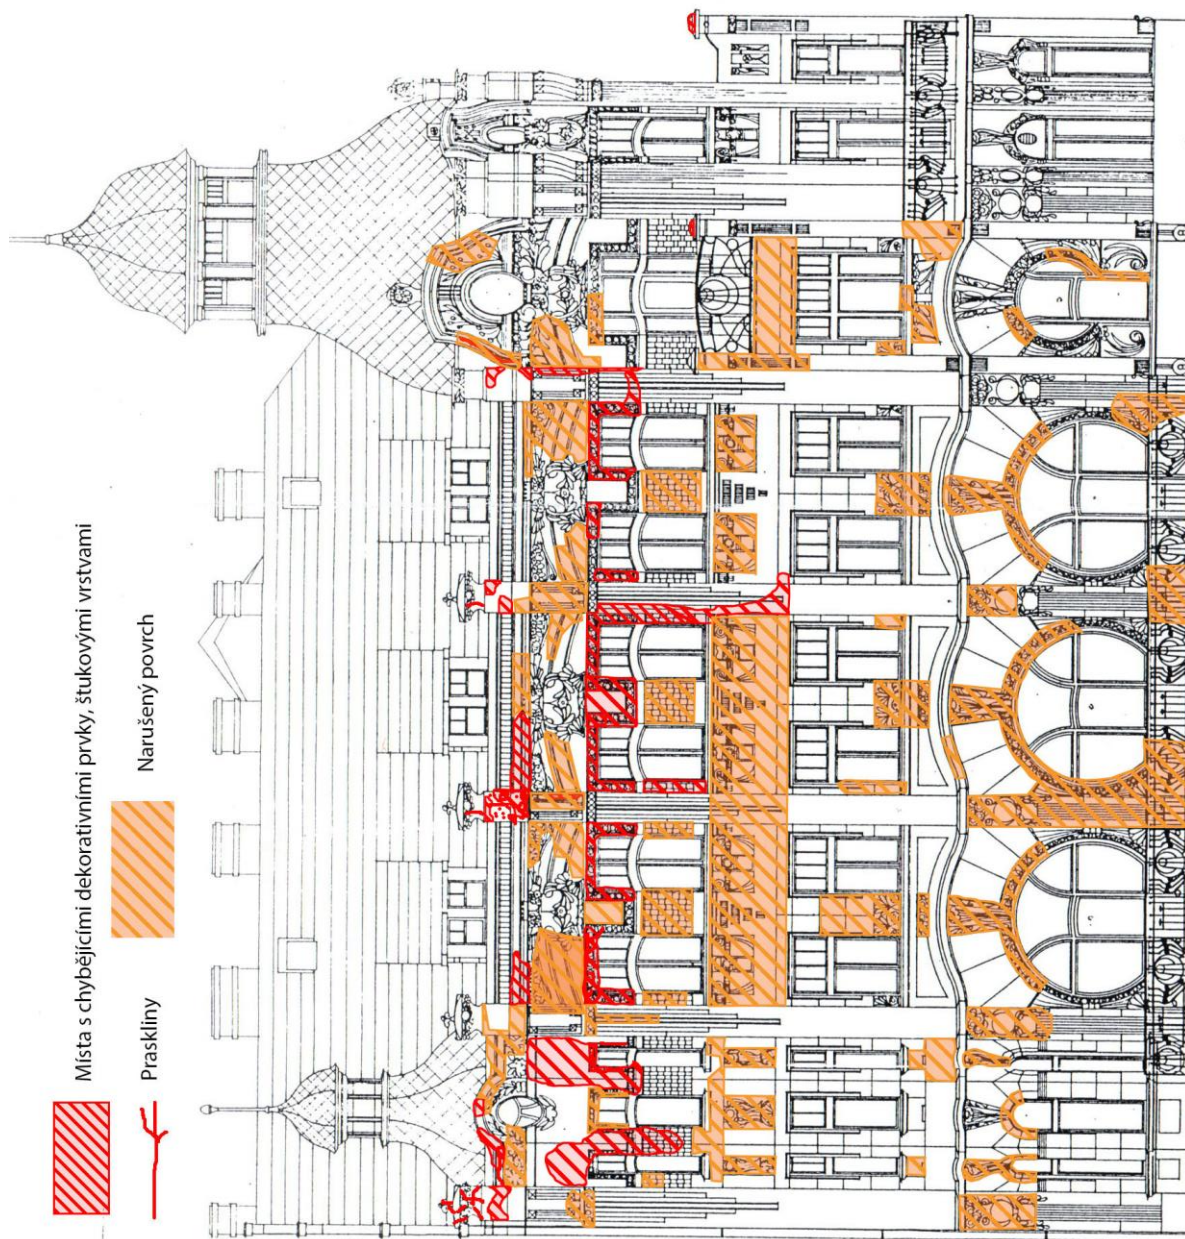
Dle vizuálního průzkumu a při porovnání s předešlým průzkumem z roku 2017 je zřejmé, že poškození spojené převážně s úbytky štukové hmoty a dekorativních prvků masivně postoupily viz Zákresy poškození.

Obrázek 29 - Jižní strana, 2., 3. a 4. patro, zakres nejvíce poškozených míst, praskliny, chybějící štukové prvky a omítky, stav v roce 2021
