### ZPRÁVA č.137/22

Stavebně technický průzkum  
a posouzení stavu objektu č.p.159  
ČESKÁ LÍPA

OBJEDNATEL: **Město Česká Lípa**  
STAVBA-OBJEK: **objekt č.p.159, Česká Lípa**  
KONSTRUKCE: **vodorovné nosné konstrukce, svislé nosné konstrukce**

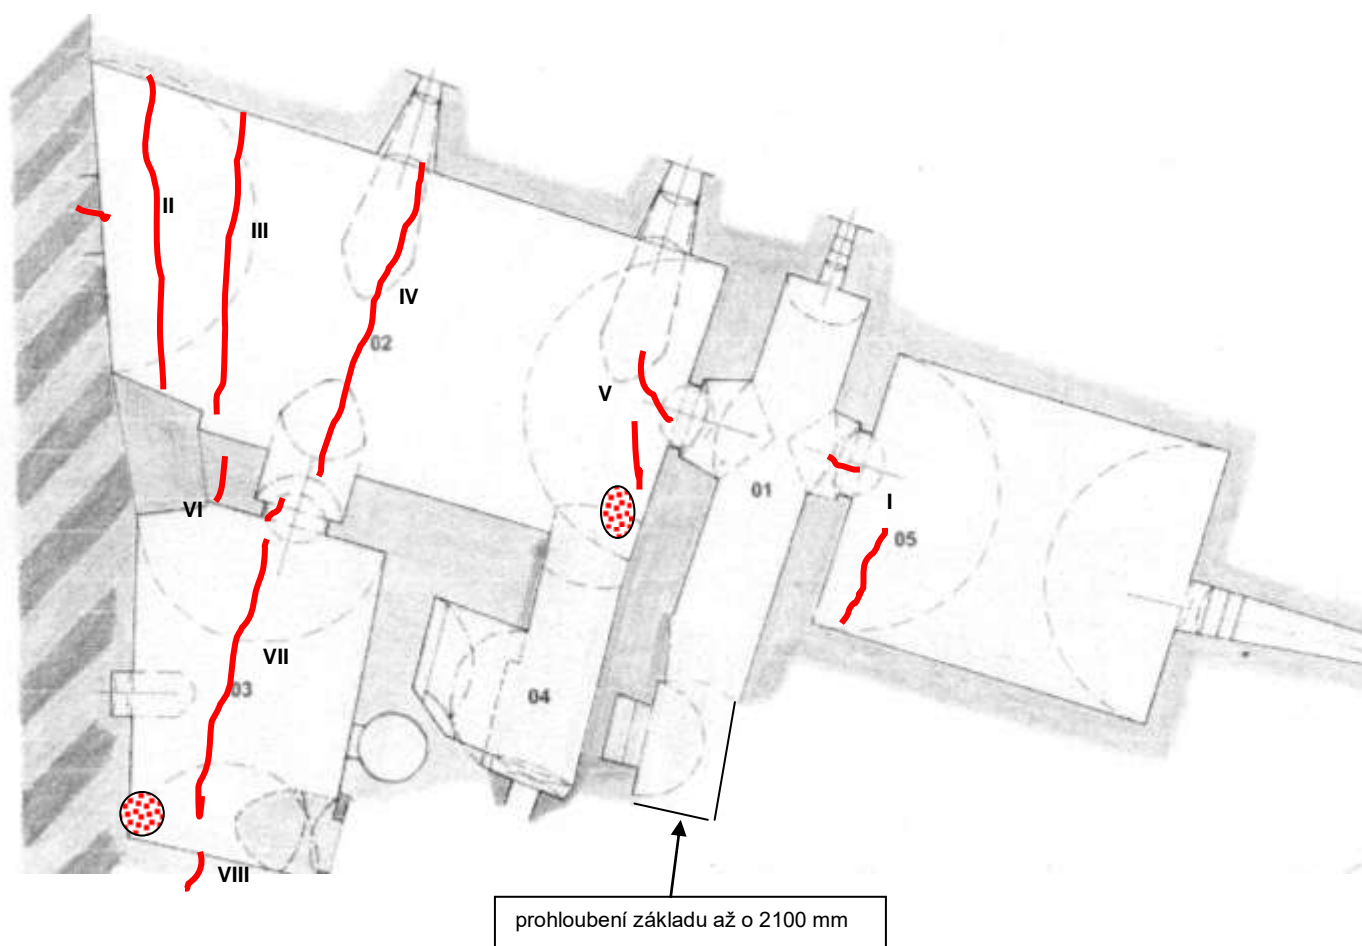
#### **SCHÉMA č.1: Výrazné statické poruchy - 1.P.P.**

Konstrukce stropů nad 1.P.P. jsou provedeny jako kamenné klenby valené do kamenných stěn. V konstrukci kleneb a stěn byly zjištěny poruchy uvedené ve schématu č.1 a v tabulce č.1. Ve schématu a v tabulce jsou uvedeny pouze hlavní staticky významné poruchy. Kromě těchto byly zjištěny v konstrukcích další četné menší poruchy (trhliny). Největší poruchy (trhliny s největšími posuny) v klenbě byly zjištěny v prostoru u západní stěny, kde byl při rekonstrukci proveden výkop. Tento výkop pro přístavbu byl jedním z důvodů, proč došlo k masivnímu rozvoji staticky závažných poruch v konstrukcích v celém objektu. Trhliny byly zjištěny nejen v klenbách, ale také ve zdivu po oddělení původního zdiva hradeb a zdiva budovy.

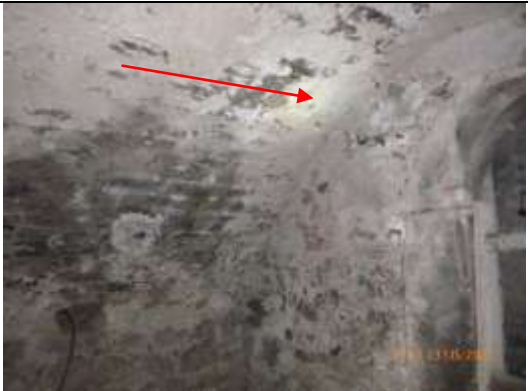
podlaží číslo místnosti, číslo poruchy popis poruchy	
<p><b>1.P.P. – místnost 05</b> <b>PORUCHA I.</b></p> <p>-klenba se ztrátou tvaru, trhlina (pokles) u příčné stěny</p>

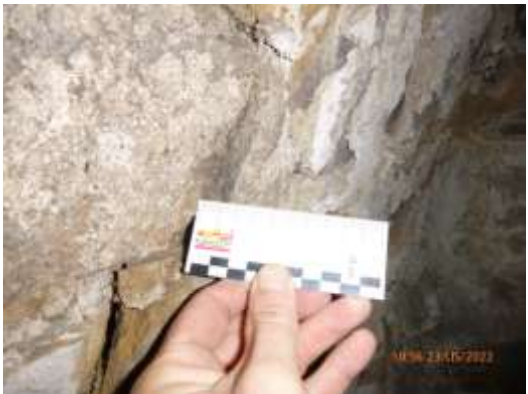
<p><b>1.P.P. – místnost 05</b> <b>PORUCHA I.</b></p> <p>-klenba se ztrátou tvaru, trhlina (pokles) u příčné stěny</p>

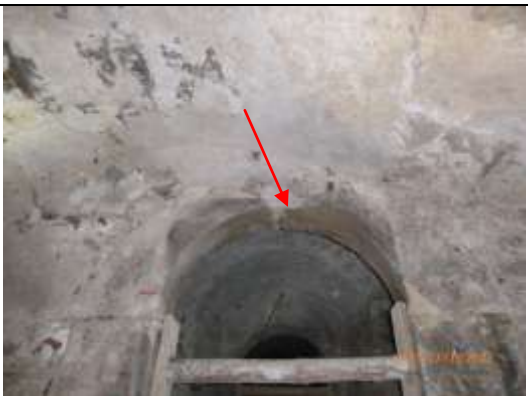
<p><b>1.P.P. – místnost 05</b> <b>PORUCHA I.</b></p> <p>-trhlina v místě průchodu do místnosti 01 v nadpraží klenby z kamenných dílců</p>

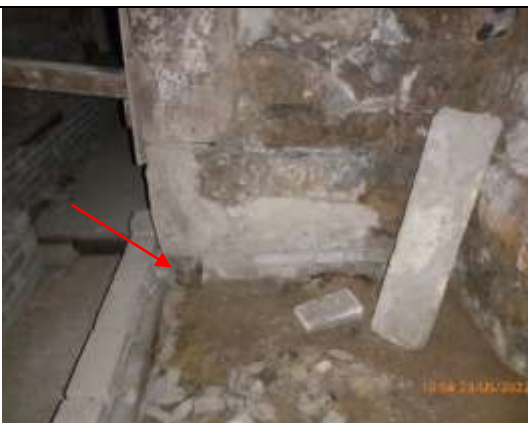
<p><b>1.P.P. – místnost 05</b> <b>PORUCHA I.</b></p> <p>-podkopání kamenného ostění průchodu -prohloubení základů 500-800 mm</p>

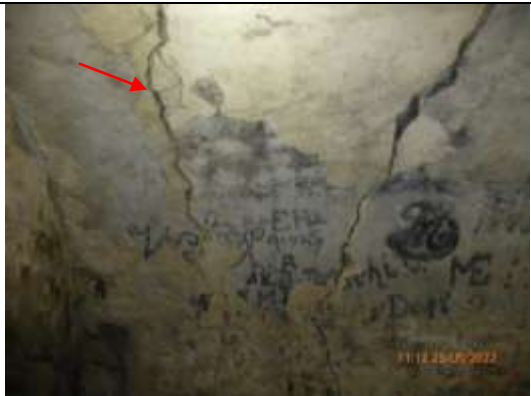
<p><b>1.P.P. – místnost 02</b> <b>PORUCHA II.</b> -silná trhlina v kamenné klenbě stropu šířky 30-40mm</p>

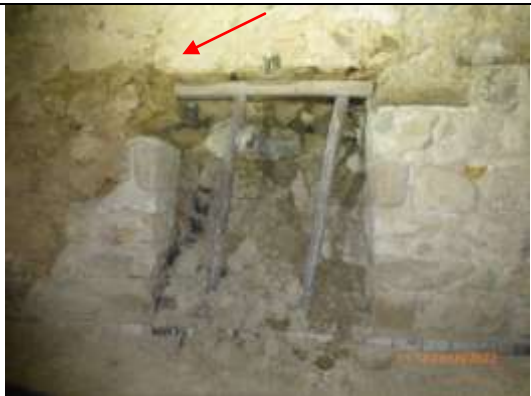
<p><b>1.P.P. – místnost 02</b> <b>PORUCHA II.</b> -trhlina v nadpraží niky ve zdivu</p>

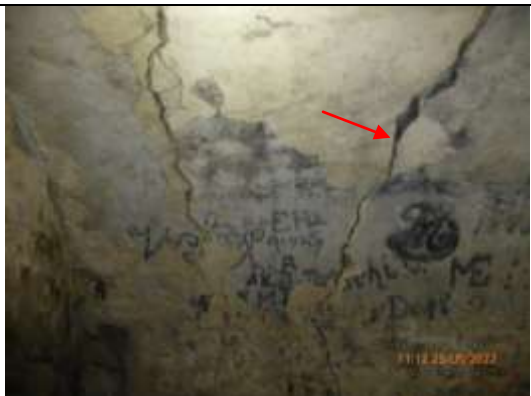
<p><b>1.P.P. – místnost 02</b> <b>PORUCHA III.</b> -silná trhlina v kamenné klenbě stropu šířky 20mm</p>

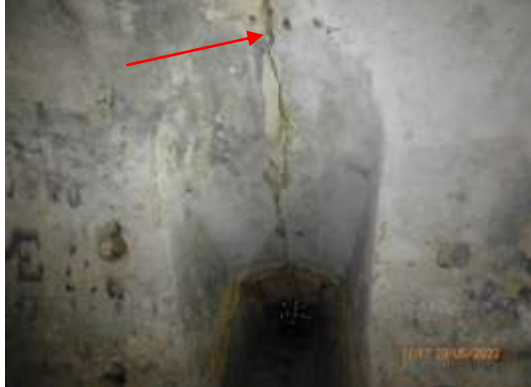
<p><b>1.P.P. – místnost 02</b> <b>PORUCHA IV.</b> -silná trhlina v kamenné klenbě stropu zasahující do nadpraží otvoru ve stěně šířky 10mm</p>

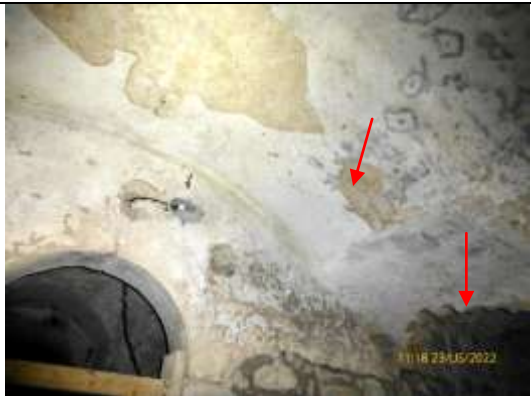
<p><b>1.P.P. – místnost 02</b> <b>PORUCHA V.</b> -trhliny v kamenné klenbě stropu šířky do 3mm -klenba propadá u klenbového pasu</p>

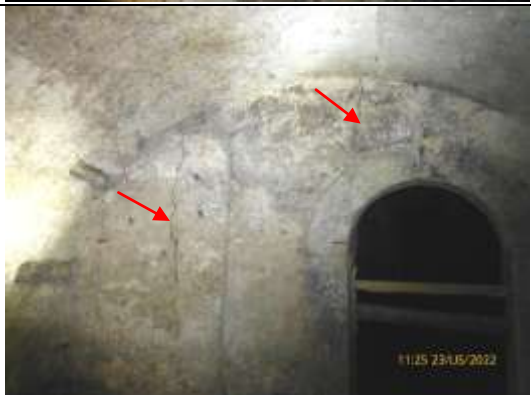
<p><b>1.P.P. – místnost 03</b> <b>PORUCHA VI.</b> -3 x trhlina ve zdivu šířky cca 6 mm a v nadpraží klenby průchodu do místnosti 02</p>

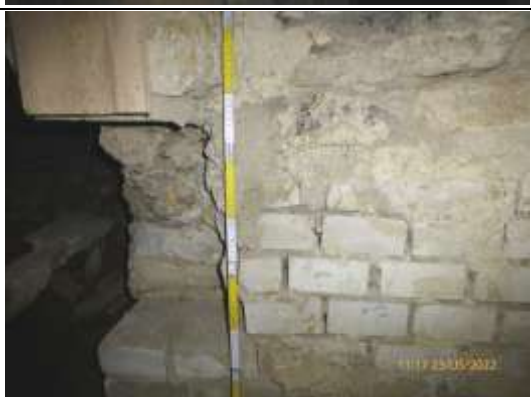
<p><b>1.P.P. – místnost 03</b> <b>PORUCHA VI.</b> -nepodezděné podkované ostění průchodu</p>

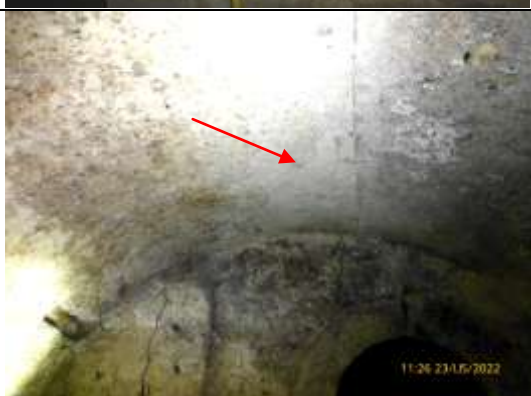
<p><b>1.P.P. – místnost 03</b> <b>PORUCHA VII.</b> -trhlina ve vrcholu klenby stropu</p>

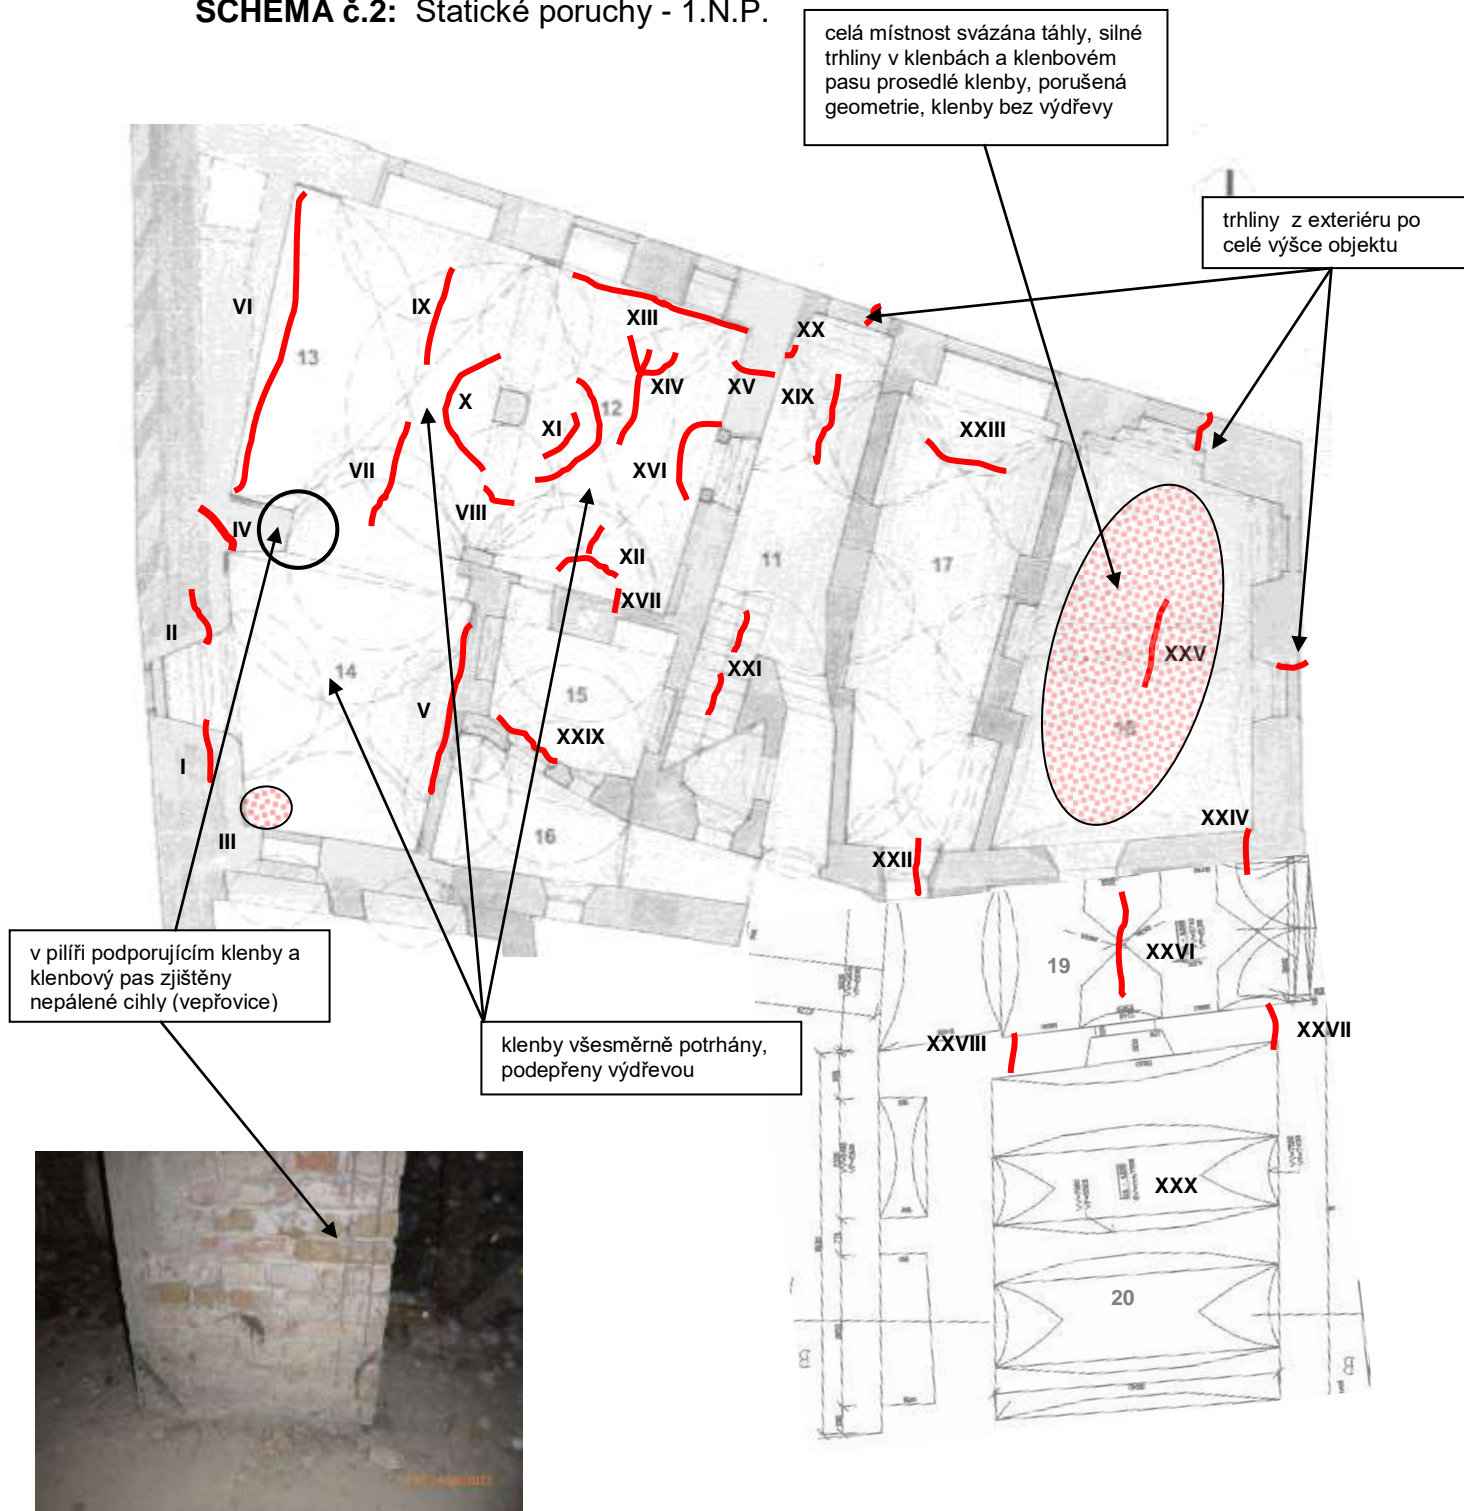
## SCHÉMA č.2: Statické poruchy - 1.N.P.

Konstrukce stropů a stěn v 1.N.P jsou porušeny velkým množstvím staticky závažných poruch (trhlin). Provizorní sanace těchto poruch probíhala při nepovedené rekonstrukci živelně bez jakékoliv dokumentace provedených prací. Bylo konstatováno, že i přes všechna zabezpečující opatření dochází k dalšímu rozvoji poruch a stav objektu tak nebyl stabilizován! Dle podrobné prohlídky konstrukcí je patrné, že k dalšímu rozvoji poruch dochází i v současné době. Toto je patrné např. na fasádách do ulic Tržní a Prokopa Holého, kde byly zdokumentovány trhliny po celé výšce objektu i v naposledy provedené úpravě fasády do ulic.

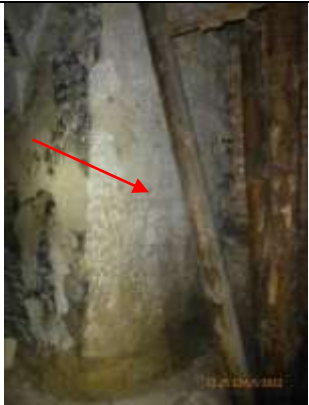
podlaží,číslo místnosti,číslo poruchy popis poruchy	
<p><b>1.N.P. – místnost 14</b>  <b>PORUCHA I.</b></p> <p>-trhlina v ostění výklenku, separace zdiva po výšce  šířka trhliny cca 10 mm</p>

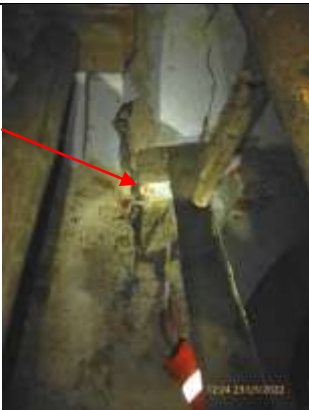
<p><b>1.N.P. – místnost 14</b>  <b>PORUCHA II.</b></p> <p>-trhlina v ostění výklenku, separace zdiva po výšce  šířka trhliny 40-50mm</p>

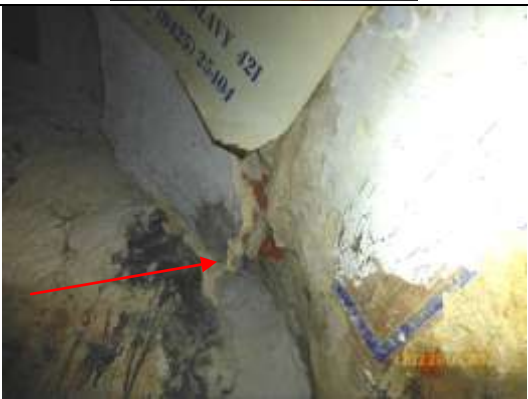
<p><b>1.N.P. – místnost 14</b>  <b>PORUCHA III.</b></p> <p>-pata klenby vysunuta o 100 mm !  - v místě uložení klenby stěna spínána (kotvy)</p>

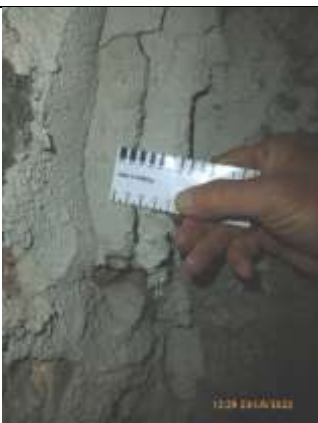
<p><b>1.N.P. – místnost 14</b>  <b>PORUCHA IV.</b></p> <p>-zdivo nově odtrženo po předchozím vyplnění o  4,5 mm (aktivní porucha)</p>

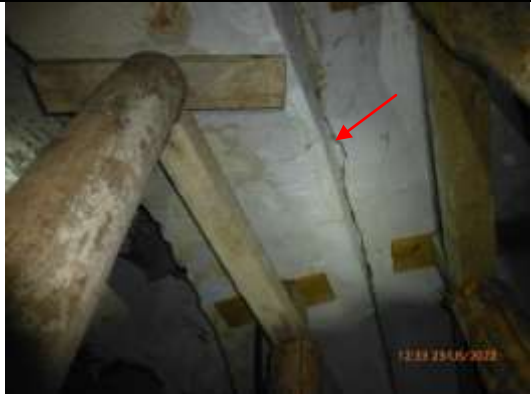
<p><b>1.N.P. – místnost 14</b> <b>PORUCHA V</b> -odtržení klenby od klenbového pasu šířky 5 mm</p>

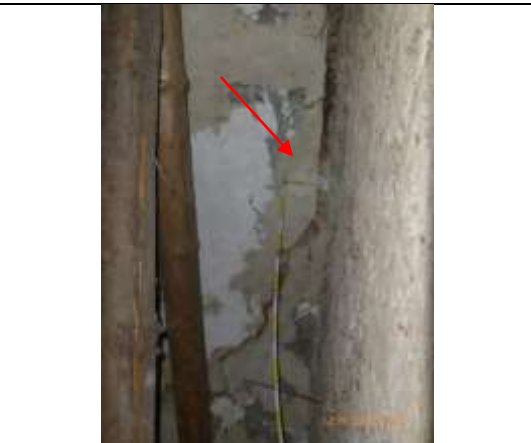
<p><b>1.N.P. – místnost 13</b> <b>PORUCHA VI</b> -silné odtržení průčelí od klenby šířky celkem 80 mm, v sádrovém pásku nově 15 mm (aktivní porucha)</p>

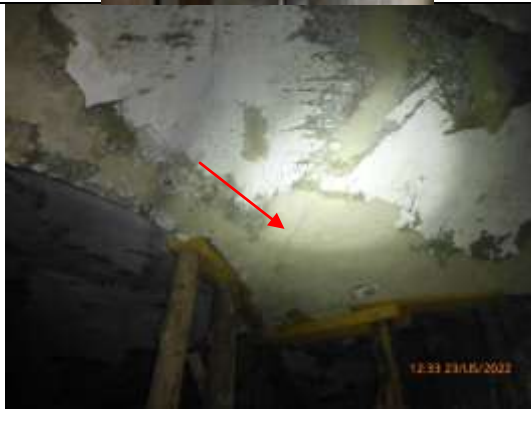
<p><b>1.N.P. – místnost 13</b> <b>PORUCHA VII</b> -trhlina znovu v opravě klenby šířky 4,5 mm (aktivní porucha)</p>

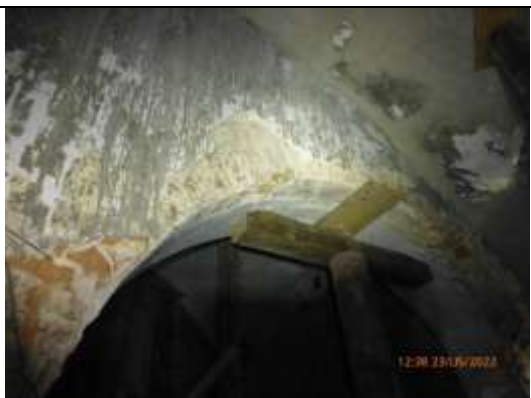
<p><b>1.N.P. – místnost 13</b> <b>PORUCHA VIII</b> trhlina v klenbě průchodu do místnosti 12</p>

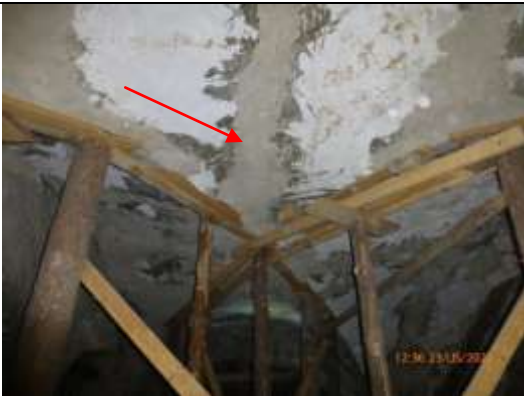
<p><b>1.N.P. – místnost 13</b> <b>PORUCHA IX</b> -trhlina ve vrcholu klenby v provedené opravě (aktivní porucha)</p>

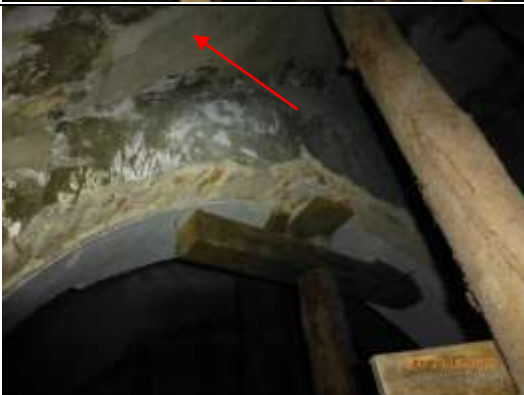
<p><b>1.N.P. – místnost 13</b> <b>PORUCHA X</b> -trhliny v klenbě kolem středního pilíře mezi místnostmi 13 a 12 (aktivní porucha)</p>

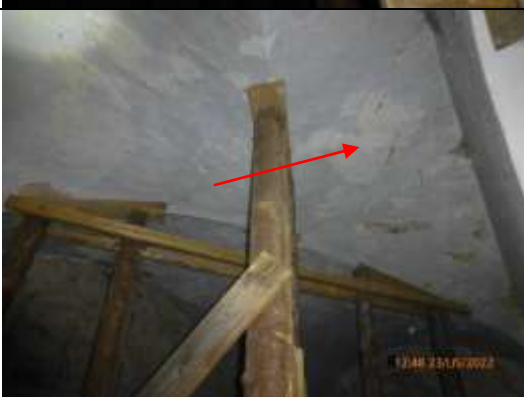
<p><b>1.N.P. – místnost 12</b> <b>PORUCHA XI</b> -soustava trhlin kolem středového pilíře mezi místnostmi č.13 a 12</p>

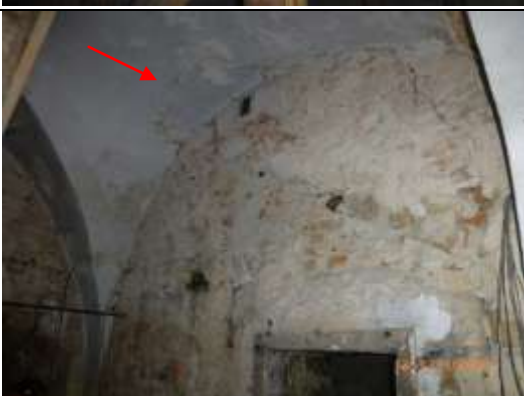
<p><b>1.N.P. – místnost 12</b> <b>PORUCHA XII</b> -trhliny v klenbě</p>

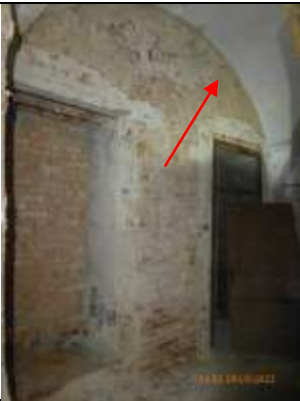
<p><b>1.N.P. – místnost 12</b> <b>PORUCHA XIII</b> -odtržení od obvodové stěny</p>

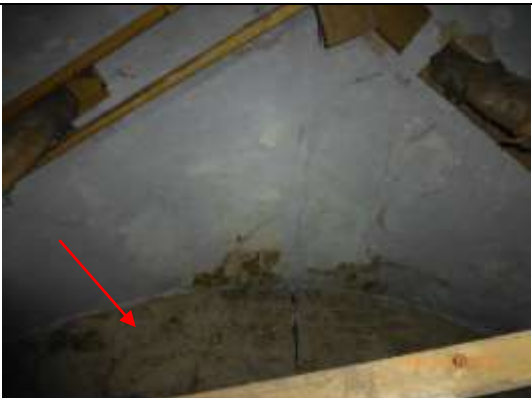
<p><b>1.N .P. – místnost 12</b> <b>PORUCHA XIV</b> -trhlina ve vrcholu klenby</p>	
<p><b>1.N .P. – místnost 12</b> <b>PORUCHA XV</b> -trhliny ve zdivu svislé</p>

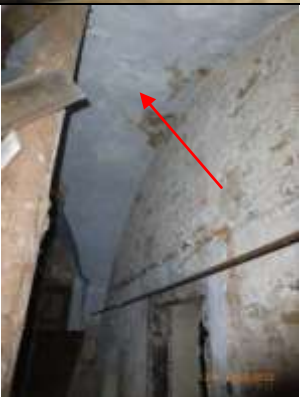
<p><b>1.N .P. – místnost 12</b> <b>PORUCHA XVI</b> -rozrušení klenby u stěny</p>

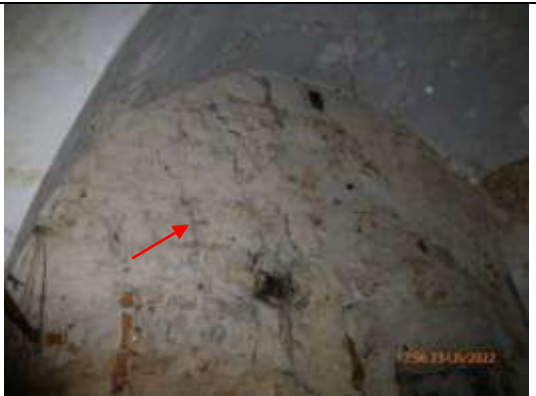
<p><b>1.N .P. – místnost 12</b> <b>PORUCHA XVII</b> -trhliny ve stěně šikmé (v místě komínového tělesa)</p>

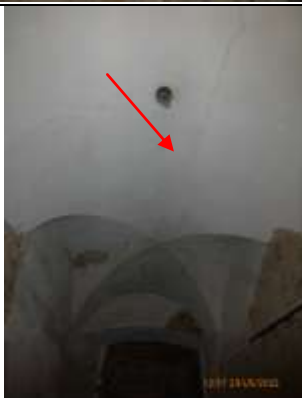
<p><b>1.N .P. – místnost 11</b> <b>PORUCHA XIX</b> -trhlina v klenbě i přes sádrový terč, celkově tloušťky 5 mm v terči 2mm (aktivní porucha)</p>

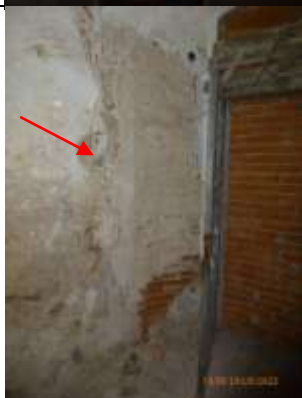
<p><b>1.N .P. – místnost 11</b> <b>PORUCHA XX</b> -trhlina šířky 5 mm po celé výšce ve stěně</p>

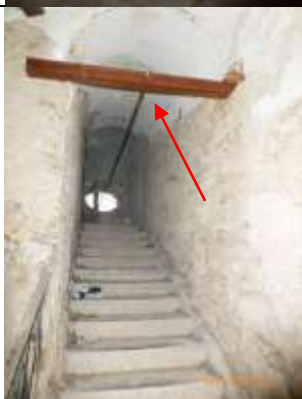
<p><b>1.N .P. – místnost 11</b> <b>PORUCHA XXI</b> -trhliny v klenbách na schodišti do 2.N.P.</p>

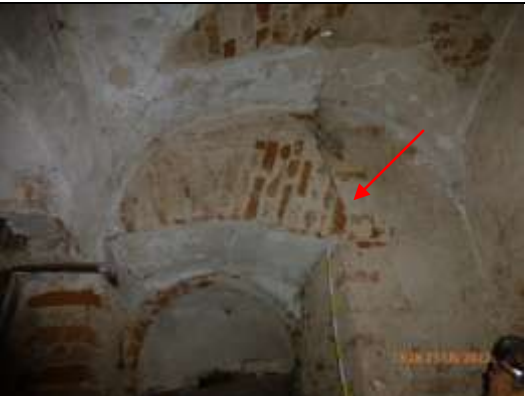
<p><b>1.N .P. – místnost 17</b> <b>PORUCHA XXII</b> -trhlina v klenbě v nadpraží vstupu, pokles cca 35 mm.</p>

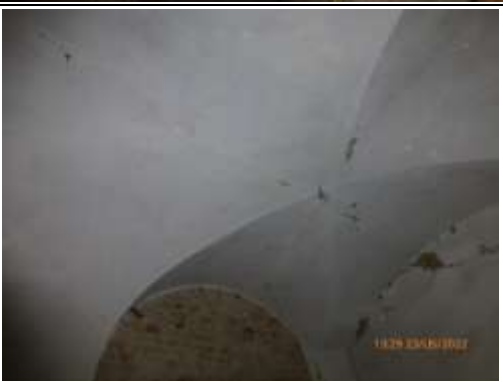
<p><b>1.N .P. – místnost 17</b> <b>PORUCHA XXIII</b> -klenba s trhlinami ve vrcholu ve všech směrech a odtržené průčelí do ulice</p>

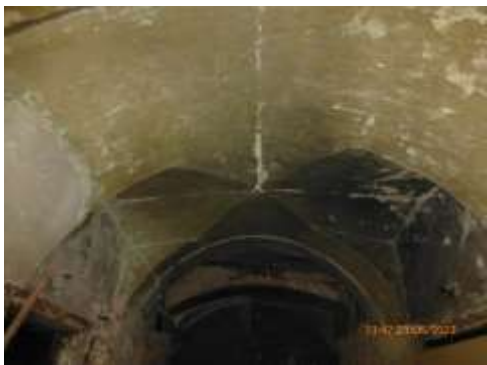
<p><b>1.N .P. – místnost 19</b> <b>PORUCHA XXVI</b> -trhlina ve vrcholu klenby</p>

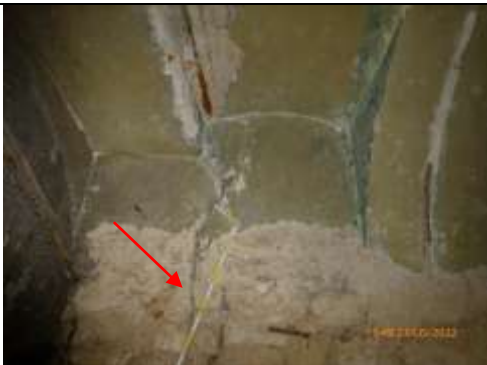
<p><b>1.N .P. – místnost 19</b> <b>PORUCHA XXVII</b> -odtržení průčelí do ulice šířka 15 mm</p>

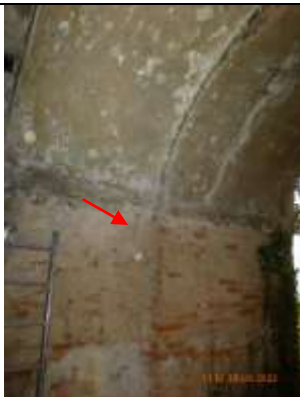
<p><b>1.N .P. – místnost 19</b> <b>PORUCHA XXVIII</b> -svislé odtržení ve stěně</p>

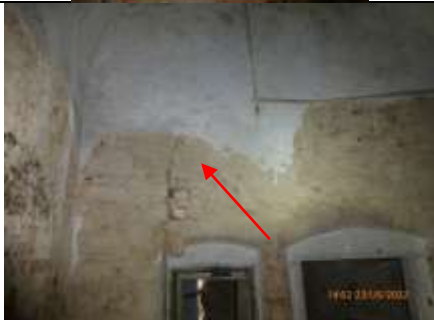
<p><b>1.N .P. – místnost 13</b> <b>PORUCHA XXIX</b> -odtržená vyzdívka pod původním klenbovým pasem</p>

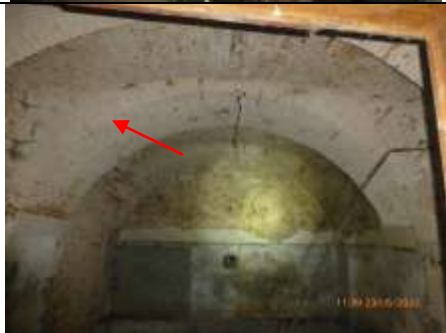
<p><b>1.N .P. – místnost 20</b> <b>PORUCHA XXX</b> -trhlina mezi vrcholem a patou klenbového pasu -v místnosti prohloubené na úroveň cca -4000 až -4500 se vykytuje volná hladina vody. V souvislosti se zjištěním měkké konzistence jemnozrnné zeminy v základové spáře v místě kopané sondy KS3 je třeba počítat se stejným stavem také místnosti 20.</p>

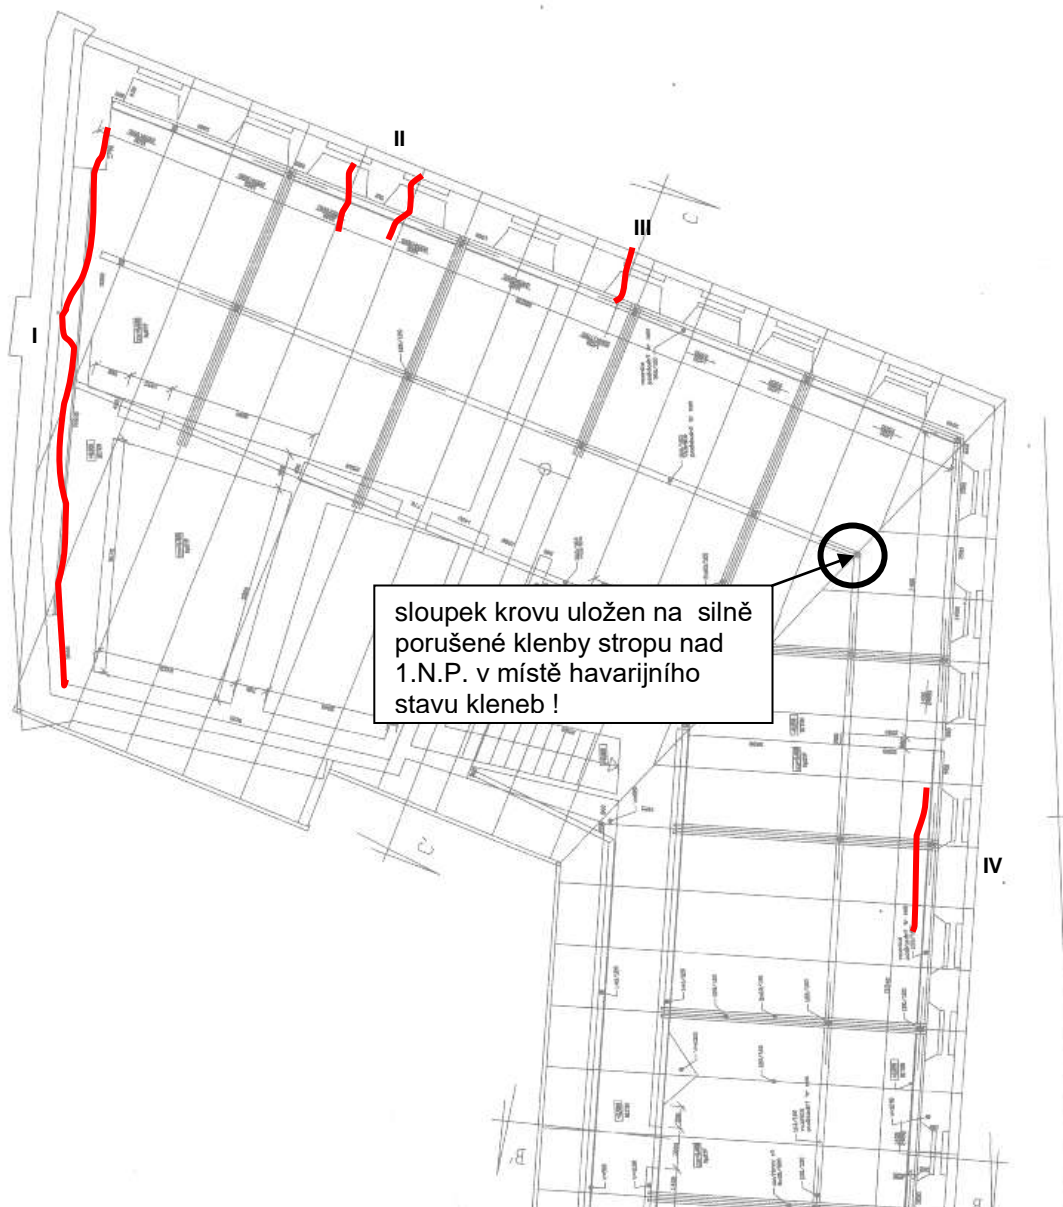
**SCHEMA č.3:** Statické poruchy - podkroví

Poruchy zjištěné při prohlídce objektu v podkroví jsou patrné ze schématu č.3 a z tabulky č. 3. Podkroví vzniklo po snesení zdiva 2.N.P v jižní části půdorysu a provizorním zastřešení objektu č.p.,.159.

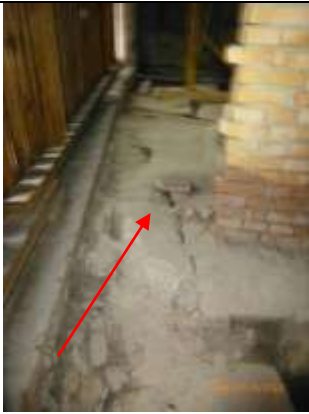
podlaží, číslo poruchy popis poruchy	
<p><b>PODKROVÍ</b> <b>PORUCHA I</b></p> <p>-silné odtržení štítové stěny, celkové odtržení 60 mm, nové v betonovém pase provedeném na klenbě u štítu je patrný vodorovný posun 20-30 mm. Omezená funkce táhel. (aktivní porucha)</p>

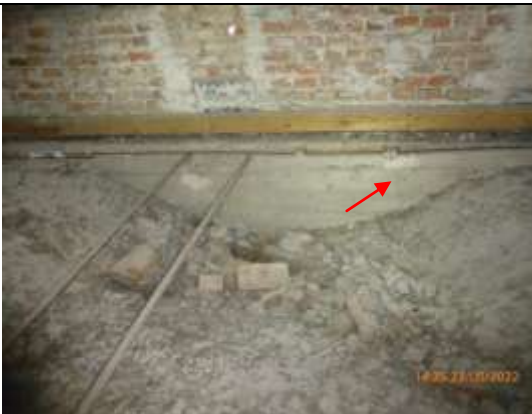
<p><b>PODKROVÍ</b> <b>PORUCHA II</b></p> <p>-2 trhliny šířky 4,5mm a 2,5mm v betonovém pase nabetonovaném na klenbách 1.N.P. Zřejmě železobetonový věnec.</p>

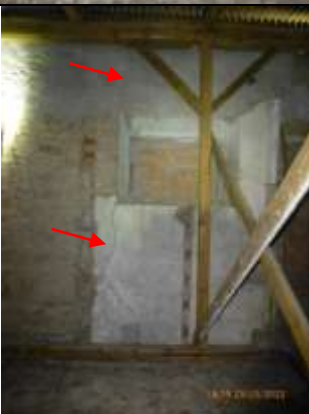
<p><b>PODKROVÍ</b> <b>PORUCHA III</b></p> <p>-trhlina přes opravu ve stěně - parapetu, pokles klenby v patě cca 50 mm!</p>

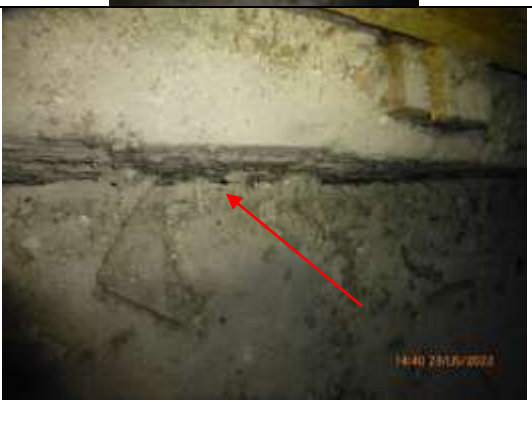
<p><b>PODKROVÍ</b> <b>PORUCHA IV</b></p> <p>-odtržení průčelí o 25 mm</p>

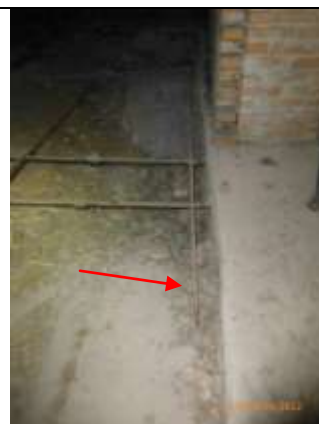
**PODKROVÍ**

Nedokončené táhlo směrem k porušenému věnci na západním štítu

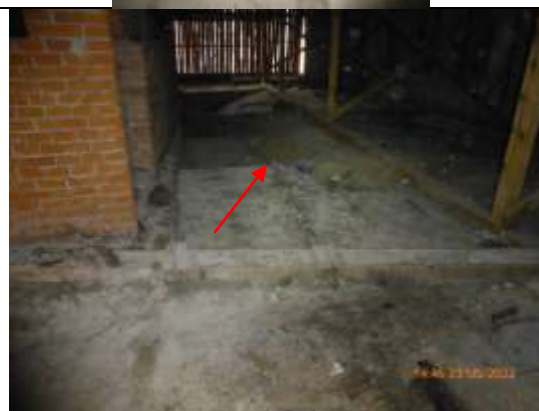
**PODKROVÍ**

Táhlo k sanaci trhlin v dodatečně provedeném věnci není přímé a je tak prověšené bez napnutí, nefunkční.

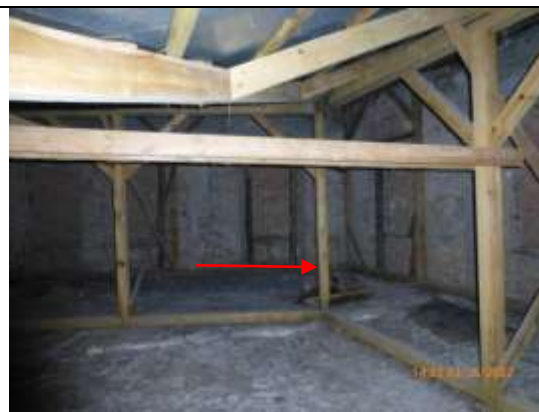
**PODKROVÍ**

Sloupek krovu provizorního zastřešení objektu je postaven na klenbu stropu nad 1.N.P., která je v havarijním stavu!

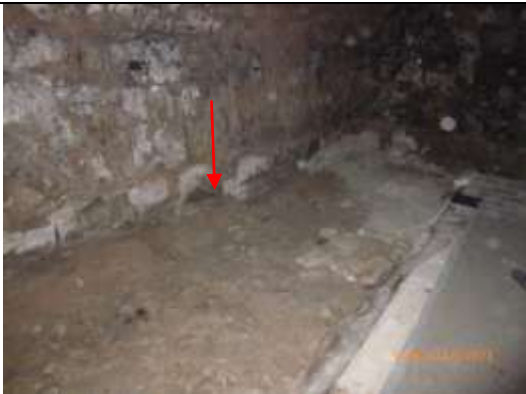
podlaží, číslo místnosti, číslo sondy popis	
<b>1.P.P. KS1</b>  Podezdění z betonových cihel končí v úrovni stávajícího terénu podél stěny.

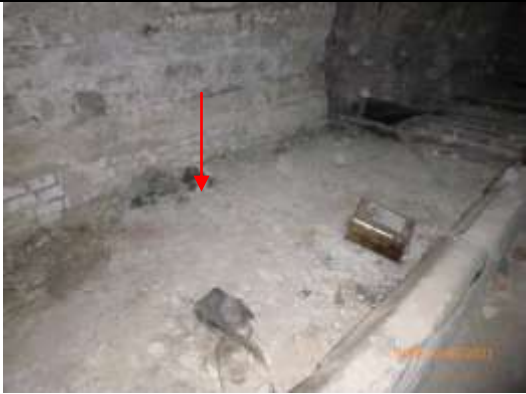
<b>1.P.P. KS2</b>  Podezdění z betonových cihel končí v úrovni stávajícího terénu podél stěny. V krátkém úseku bylo zjištěno podhrabání základu .

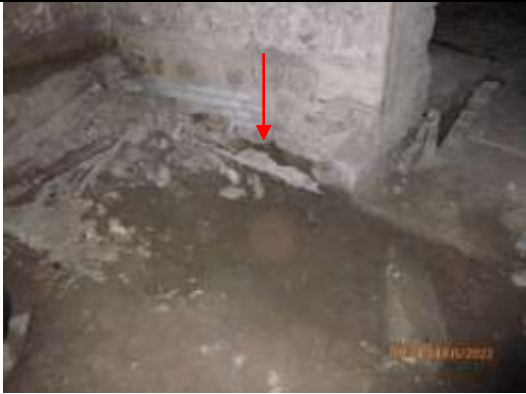
<b>1.P.P. KS3</b>  Podezdění z betonových cihel končí v úrovni stávajícího terénu podél stěny nebo i nad ní, nebylo zde dokončeno. V místě sondy zjištěno silné rozbřednutí jílovité zeminy v úrovni základové spáry (měkká konzistence)

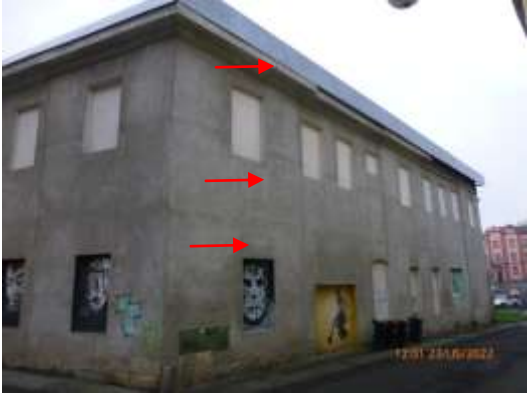
poruchy z exteriéru,popis	
<p><b>1.N.P.+ 2.N.P</b></p> <p>Trhlina v obvodové stěně v nové úpravě fasády přes celou výšku 1.N.P.a 2.N.P.</p>

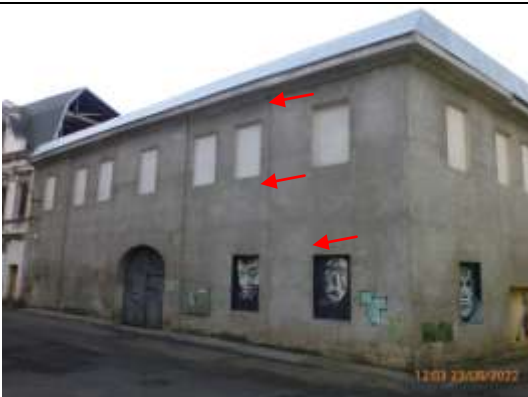
<p><b>1.N.P.+ 2.N.P</b></p> <p>Trhlina v obvodové stěně v nové úpravě fasády přes celou výšku 1.N.P.a 2.N.P.</p>

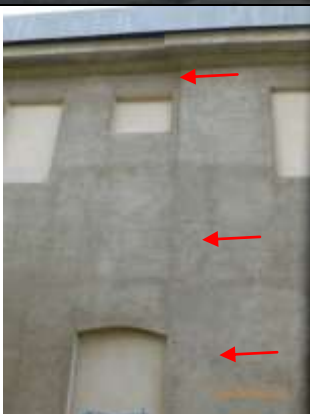
<p><b>1.N.P.+ 2.N.P</b></p> <p>Trhlina v obvodové stěně v nové úpravě fasády přes celou výšku 1.N.P.a 2.N.P.</p>

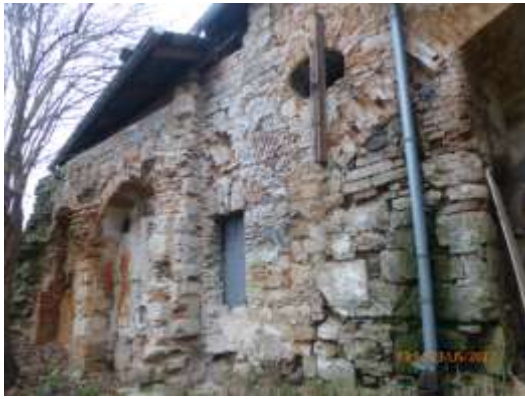
<p><b>1.N.P.+ 2.N.P</b> Zbytky původního zdiva s vyplavením degradované malty a rozpadem cihel působením zmrazovacích cyklů.</p>

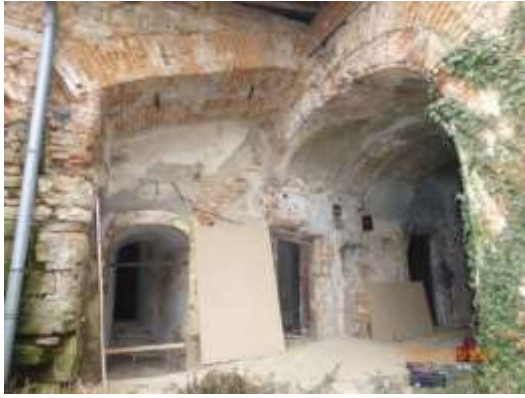
<p><b>1.N.P.+ 2.N.P</b> Sepnutí klenby na podhledu. Provedení dvou kleneb nad sebou nad průjezdem. Zřejmě zesilování původní klenby.</p>

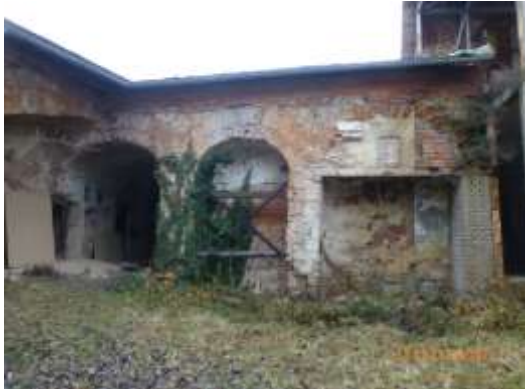
<p><b>1.N.P.+ 2.N.P</b> Provedení dvou kleneb nad sebou. Zřejmě zesilování původních kleneb. Překlad pod klenbou s podezděním klenby.</p>
