D.1.2 – Stavebně konstrukční řešení

D.1.2a-TECHNICKÁ ZPRÁVA

Oprava střešní krytiny

Dům v ulici Mariánská č.p.204, Česká Lípa

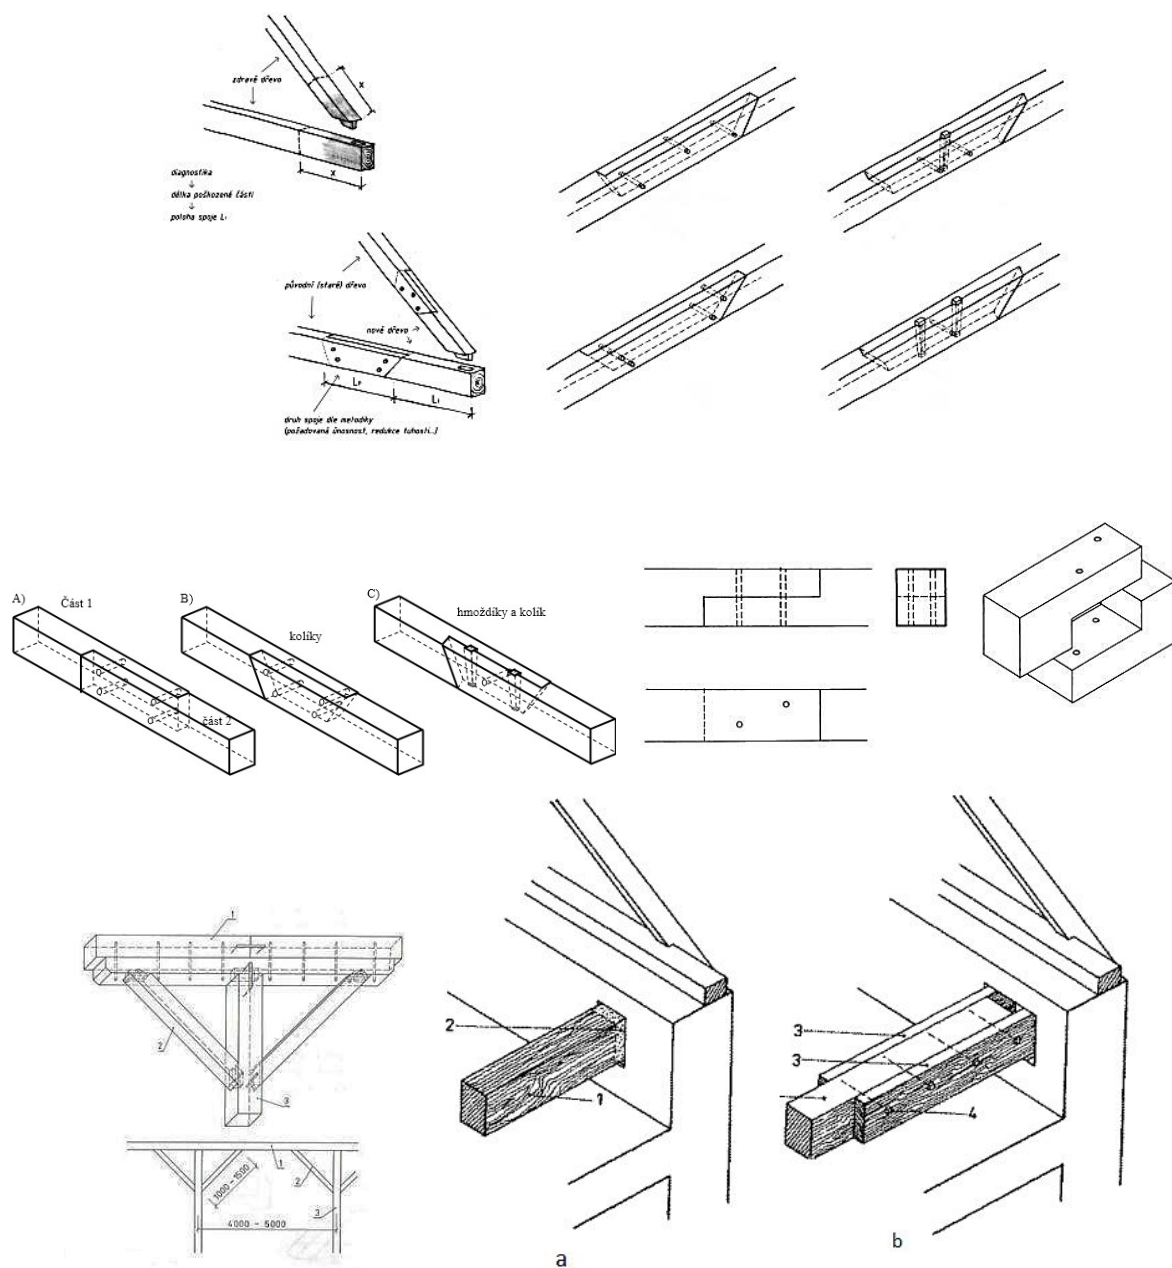
3.Vzorové detaily opravy konstrukce krovu

Stávající dřevěná konstrukce krovu vykazuje lokální napadení a degradaci dřeva s projevy oslabení některých stávajících dřevěných prvků. Ve své historii byly zjištěny provedené konstrukční zásahy neznámého data velmi pravděpodobně již z titulu tehdejšího napadení dřeva a oslabení. Byly provedeny zejména konstrukční zásahy ve formě vyřezání původních vazných trámů ve zhlavích pod pozednicemi a další drobné úpravy. V rámci plánované opravy střešní krytiny navrhuji stávající napadené dřevěné prvky dle povahy a rozsahu napadení demontovat a nahradit novými prvky ze zdravého rostlého dřeva. Chybějící vazné trámy budou obnoveny do maximální možné míry včetně ostatních prvků za předpokladu obecné minimalizace zásahů. Přesný rozsah konstrukčních úprav krovu bude upřesněn po odstranění původní střešní krytiny, kde bude přizván mykolog, statik a zástupce NPÚ v Liberci k jasnému stanovení rozsahu navrhovaných konstrukčních úprav. Obecně platí, že jakékoliv realizované konstrukční změny původní konstrukce krovu budou prováděny citlivě s přístupem a realizací s co nejvěrněji podobnému původnímu dobovému řešení. Náhrady původních dřevěných prvků konstrukce krovu budou realizovány za předpokladu maximální aplikace původních tesařských spojů kolíkového typu z dubových kolíků a s minimální aplikací ocelových spojovacích prostředků, přičemž detailní řešení jednotlivých přípojí bude odsouhlaseno objednatelem v koordinaci a pod vedením NPÚ v Liberci v rámci výkonu autorského dozoru statika a případné návazné dokumentace pro provádění stavby. Stávající konstrukce krovu bude dotčena stavebními úpravami, které budou vyhovující na navržené stavební úpravy
