# ZPRÁVA STATIKA

**Statické posouzení a návrh statického zajištění  
zadní části domu  
v ulici náměstí T.G.M. 172, Česká Lípa**

V České Lípě dne 19.2.2016

Č.Zakázky: ST-2016-008

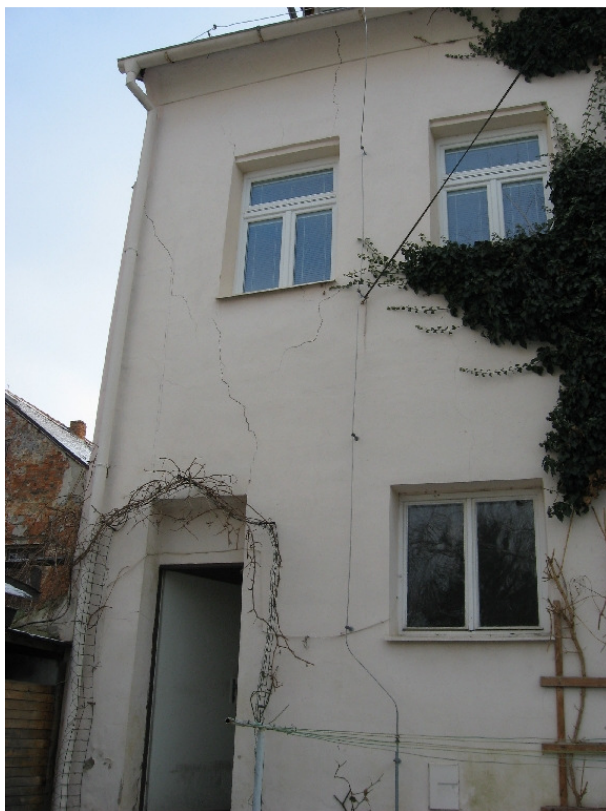
**Obr.2 – Pohled na zadní část posuzovaného domu č.p.172 v ulici náměstí T.G.M. v České Lípě od západu – vizuálně viditelné trhliny charakterizující pravidlo kolmice – prokazující sedání severozápadního rohu budovy**

Po kompletní statické prohlídce zadní západní přístavby stávajícího domu č.p.172 lze konstatovat, že objekt je z pohledu českých stavebních norem a technických zásad statiky v havarijním stavu, který je nutné staticky zajistit. Ve stavbě se nachází aktivní trhliny v obvodové stěně západního průčelí zadní západní přístavby stávajícího domu č.p.172. Vzhledem ke stáří domu je velmi pravděpodobné, že původní prostorové ztužení již není funkční a je nutné jej nově provést v rámci statického zajištění objektu formou dodatečného ztužení obvodových nosných stěn v rovinách stropních konstrukcí nad 1.n.p. nad 2.n.p. např. ocelovými táhly popřípadě předepnutými lany v kombinaci se zajištěním trhlin např. helikální výztuží se zakrytím omítkami. Další vliv na vznik a rozšiřování trhlin v obvodovém nosném zdivu má mělké založení spodní stavby v kombinaci s podložím stavby, které je charakteru jílovitých zemín. Tyto zeminy mají tendenci při nasycení vodou měnit své vlastnosti tj. zvětšovat svůj objem a při vysychání obráceně zmenšovat svůj objem s přirozenou cyklickou změnou základových poměrů v podloží stavby pod základovou (podkladní) deskou a základovými pasy pod vnitřními stěnami.

S ohledem na skutečnost, že stávající odvodnění dešťových vod ze střechy domu č.p.172 a ze zadního západního dvora je funkční, proto primárně doporučuji provést statické zajištění objektu formou dodatečného ztužení obvodových nosných stěn v rovinách stropních konstrukcí nad 1.n.p. nad 2.n.p. např. ocelovými táhly popřípadě předepnutými lany v kombinaci se zajištěním lokálních trhlín např. helikální výztuží umístěných do vyfrézovaných drážek ve zdivu v exteriéru a interiéru domu stehovitě po výšce se zakrytím omítkami. Lokální trhliny budou řádně proškrábnuty, oklepány a opraveny reprofilací novou sanační omítkou přes adhézní můstek s vložením helikální výztuže tzv. „Helifix“.

- V zadní západní části přístavby stávajícího domu č.p.172 je nutné provést dodatečné ztužení svislých konstrukcí lokálně narušených trhlinami systémem nového ocelového dodatečného ztužení nad 1.n.p. – nad 2.n.p. dle technické možnosti stavby pomocí ocelových táhel P10/100 s chemickými kotvami M20x500mm, rozmístěnými v rastru á 1,0m v rovinách stropních konstrukcí nad 1.n.p. nad 2.n.p. a ocelovými táhly z prutů tzv. „helikální“ výztuže umístěných do vyfrézovaných drážek ve zdivu v exteriéru a interiéru domu stehovitě po výšce 1.n.p. – 2.n.p. Stávající trhliny v omítkách stěn a stropů je po té nutné opravit s reprofilací sanační maltou s adhézním můstkem.

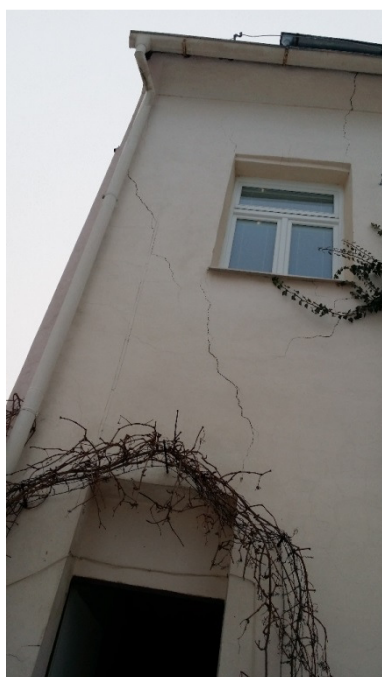
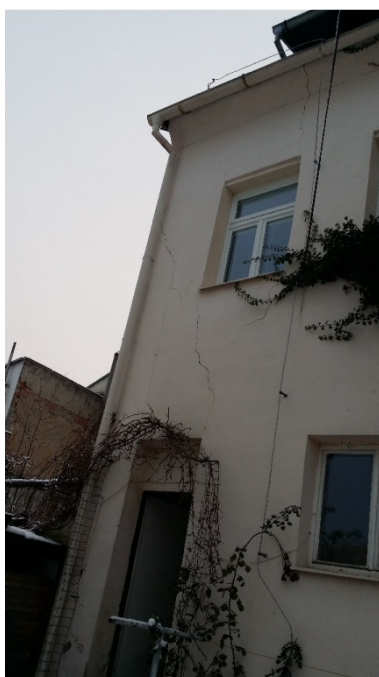
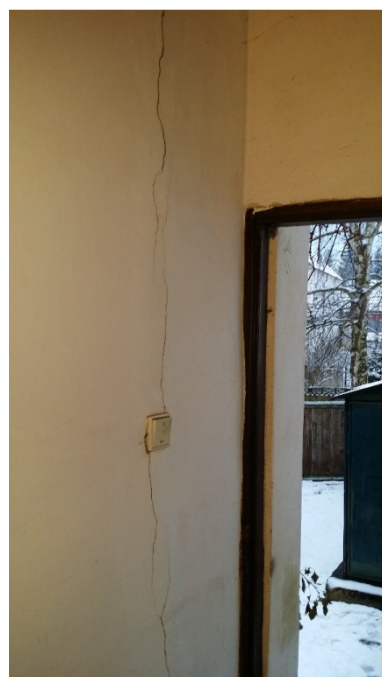
**Obr.3,4,5 – Pohled na trhliny v exteriéru a interiéru zadní západní části přístavby stávajícího domu č.p.172**

Lokální trhliny ve zdivu se dají charakterizovat pravidlem kolmice, tzn. že pravděpodobně dosud dochází k pohybu kolmo na tyto trhliny. Toto tvrzení se dá dále ověřovat dlouhodobým měřením tzv. monitoringem v době min. 3-6měsíců, kde se na exponovaná místa trhlín aplikují sádrové terče.

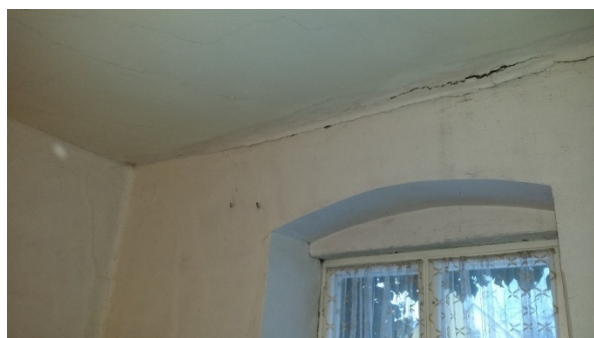
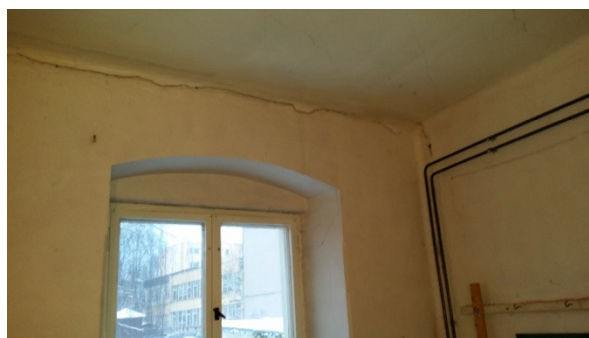
**Obr.6,7 – Pohled na trhliny v interiéru zadní západní části přístavby stávajícího domu č.p.172 – trhlina mezi obvodovou stěnou a podhledem stropní konstrukce nad 1.n.p.**

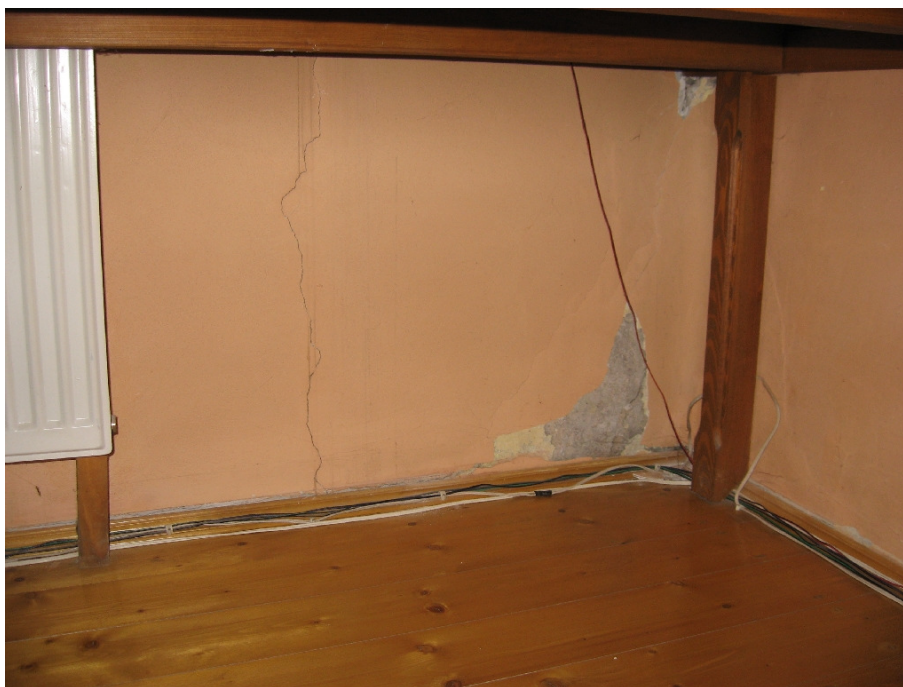
**Obr.8 – Pohled na trhliny v interiéru objektu zadní západní části přístavby stávajícího domu č.p.172**

Závěrem lze konstatovat, že zadní západní část přístavby stávajícího domu č.p.172 je staticky narušena a vyžaduje následné statické zajištění, které je nutné provést v rámci zabezpečovacích prací:
