ZPRÁVA č.135/22

**Stavebně technický průzkum
a posouzení stavu objektu č.p.158
ČESKÁ LÍPA**

OBJEDNATEL: **Město Česká Lípa**
STAVBA-OBJEK: **objekt č.p.158, Česká Lípa**
KONSTRUKCE: **vodorovné nosné konstrukce, svislé nosné konstrukce**

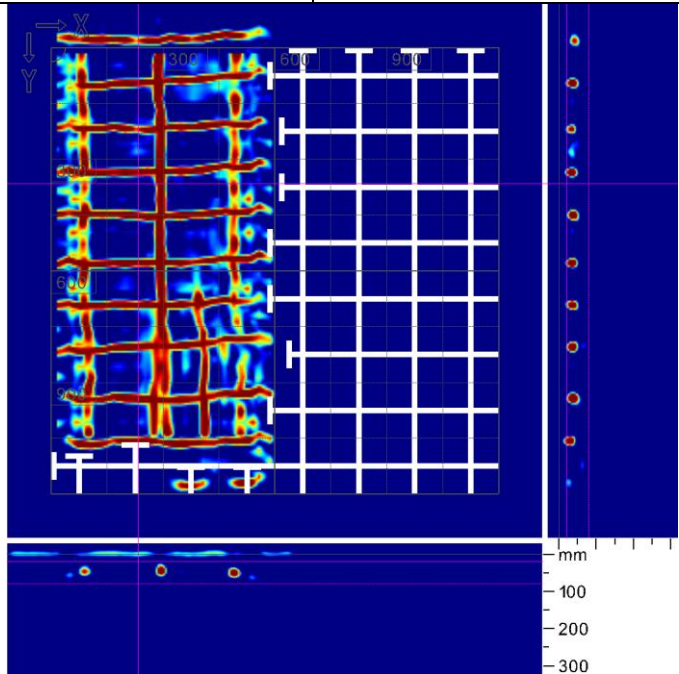
SCHÉMA č.1 : Záznam z nedestruktivního měření metodou GPR
-sloup S1 v 1.N.P.

<p>Rozložení výztuže sloupu v patě. Při měřeném líci sloupu jsou po výšce uloženy 3 pruty, jeden uprostřed a 2 v rozích.</p> <p>Krytí svislé výztuže 35 - 45 mm Ve spodní části sloupu jsou patrné pruty vytažené ze základů končící ve výšce cca 700 mm</p> <p>Třmínky uloženy á 120 mm s krytím cca 20 - 30 mm</p>
Konstrukce	Sloup S1 - měřený líc S1b	
Zobrazovaná hloubka	20 - 120 mm	plošný scan - 600 x 1200 mm

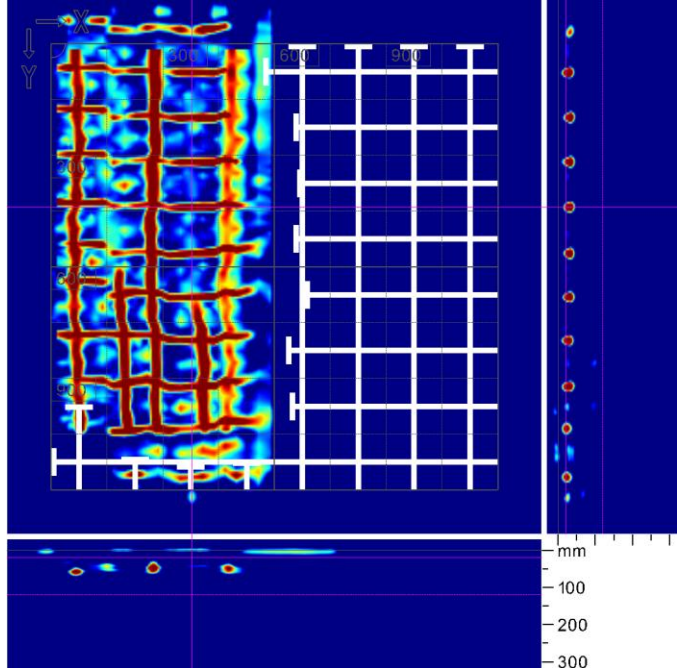
<p>Rozložení výztuže sloupu v patě. Při měřeném líci sloupu jsou po výšce uloženy 3 pruty, jeden uprostřed a 2 v rozích.</p> <p>Krytí svislé výztuže 30 - 40 mm Ve spodní části sloupu jsou patrné pruty vytažené ze základů končící ve výšce cca 700 mm</p> <p>Třmínky uloženy á 120 mm s krytím cca 15 - 25 mm</p>

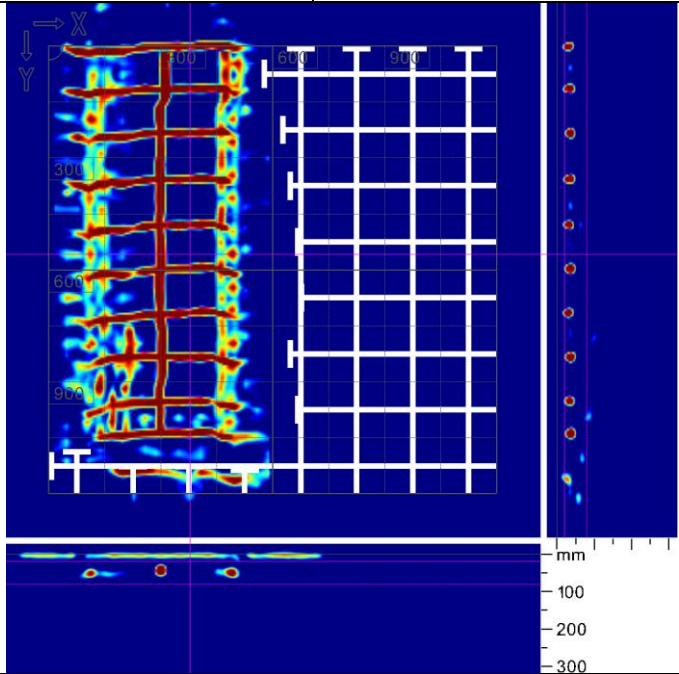
SCHÉMA č.3 Záznam z nedestruktivního měření metodou GPR
- Sloup S2 v 1.N.P.

<p>Rozložení výztuže sloupu v patě. Při měřeném líci sloupu jsou po výšce uloženy 3 pruty, jeden uprostřed a 2 v rozích.</p> <p>Krytí svislé výztuže 30 - 40 mm Ve spodní části sloupu jsou patrné pruty vytažené ze základů končící ve výšce cca 600 mm</p> <p>Třmínky uloženy á ~115 mm s krytím cca 20 - 30 mm</p>
Konstrukce	Sloup S1 - měřený líc S1b	
Zobrazovaná hloubka	20 - 120 mm	plošný scan - 600 x 1200 mm

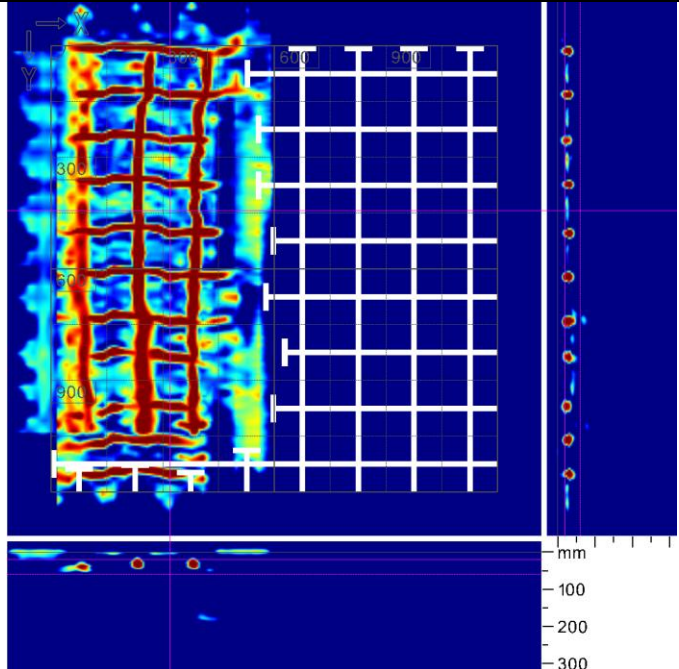
<p>Rozložení výztuže sloupu v patě. Při měřeném líci sloupu jsou po výšce uloženy 3 pruty, jeden uprostřed a 2 v rozích.</p> <p>Krytí svislé výztuže 25 - 45 mm Ve spodní části sloupu jsou patrné pruty vytažené ze základů končící ve výšce cca 600 mm</p> <p>Třmínky uloženy á ~115 mm s krytím cca 10 - 20 mm</p>

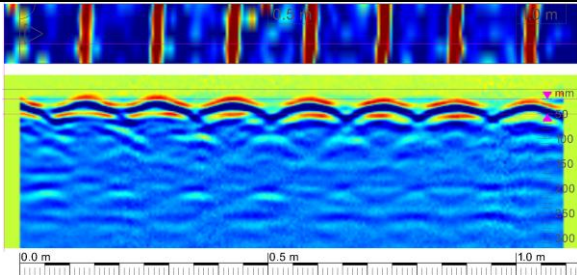
SCHÉMA č.5 : Záznam z nedestruktivního měření metodou GPR
- deska stropu nad 1.N.P.

<p>Výztuž desky vedená kolmo k ose x je uložena á 150 mm s krytím cca 25 - 30 mm</p> <p>Pozn.: Měření provedeno na podhledu, obraz je proti realitě převrácený</p>	
Konstrukce	Deska stropu - měření ve směru osy y		
Zobrazovaná hloubka	20 - 50 mm	liniový scan vlnové zobrazení	1,0 m

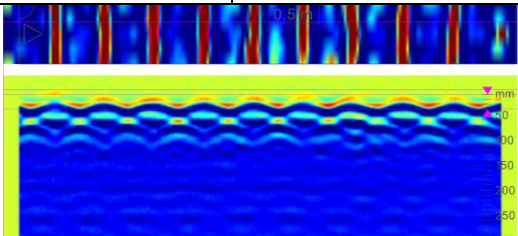
<p>Výztuž desky vedená kolmo k ose y je uložena á 100 mm s krytím cca 20 - 25 mm</p> <p>Pozn.: Měření provedeno na podhledu, obraz je proti realitě převrácený</p>

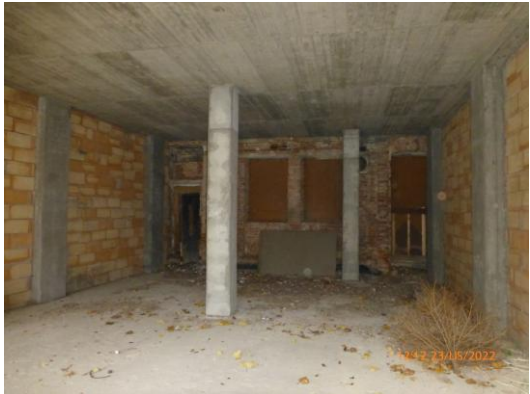
popis	
1.N.P. Železobetonová konstrukce - sloupy v 1.N.P., a deska stropu nad 1.N.P. bez známek poruch

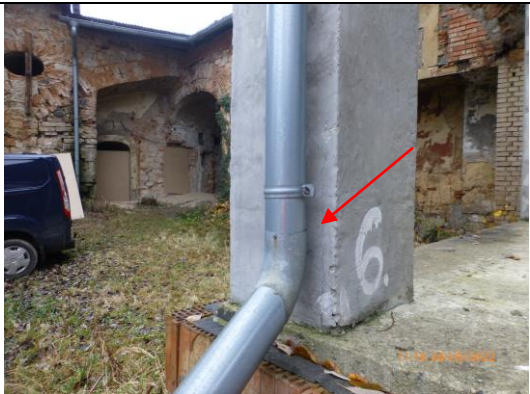
U jednoho obvodového sloupu bylo zjištěno odtržení krycí vrstvy betonu v patě v důsledku koroze výztuže v místě přísunu vlhkosti ke konstrukci.

1.N.P. Lokální odtržení krycí vrstvy betonu v místě koroze výztuže s přisunem vlhkosti k patě sloupu.

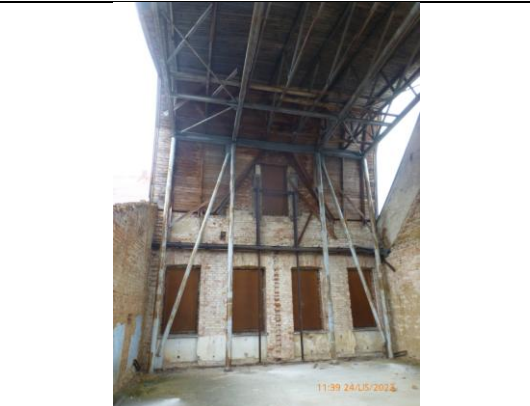
2.N.P.+podkroví Pohled na ocelovou a dřevěnou konstrukci nesoucí provizorní střešní plášť.

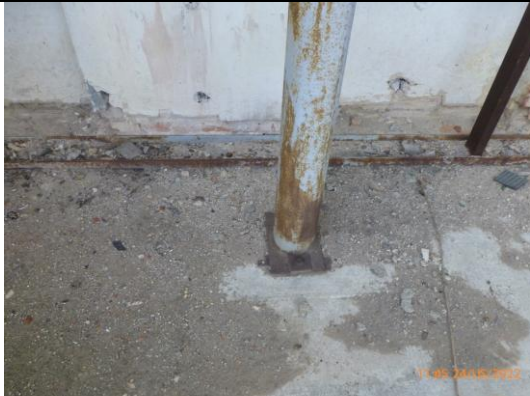
Ocelová konstrukce při prohlídce vykazovala známky počínající povrchové koroze bez známek oslabení ocelových stojek a ostatních profilů.

2.N.P.+podkroví Charakteristický stav ocelové konstrukce provizorního zajištění .Počínající povrchová koroze ocelových trubek provizorního zajištění bez úbytku profilu.

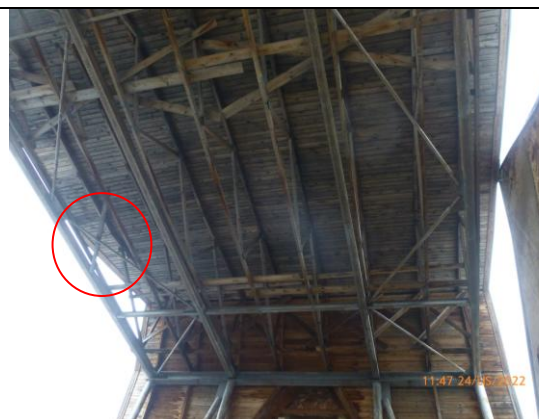
2.N.P.+podkroví

Jako havarijní je třeba označit stav dřevěných vazníků, které nesou provizorní střešní plášť! Tyto vazníky byly provedeny jako sbíjené ve styčnicích s použitím zalisovaných spon systému Gang-Nail. Značné množství spon je v konstrukci nefunkčních (povytažené) a některé spony byly již nalezeny napadané na stropní konstrukci nad 1.N.P. Část diagonál především krajních sbíjených vazníků v konstrukci již chybí, jiné jsou zcela nefunkční. Na západním okraji již konstrukce zastřešení vykazuje ztrátu tvaru, jelikož v místě chybějících diagonál je již prolomen horní pas vazníku. Pokud by na střechu napadlo větší množství mokrého sněhu, nebo byla zatížena silným větrem, může dojít k destrukci dřevěných sbíjených vazníků nesoucích provizorní střešní plášť. Stav je patrný z následující tabulky č.8

Ztráta tvaru zastřešení na západním kraji střechy po prolomení horního pasu vazníku, ve kterém již chybí diagonály

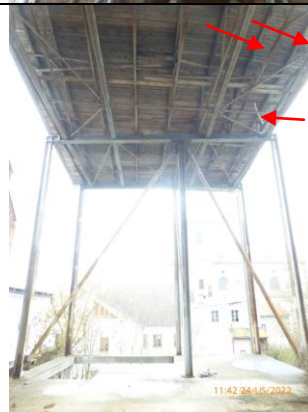
konstrukce zastřešení

Havarijní stav dřevěných sbíjených vazníků provizorního zastřešení. Především u krajních vazníků již chybí diagonály po odpadnutí desek Gang-Nail ve styčnickových spojích.

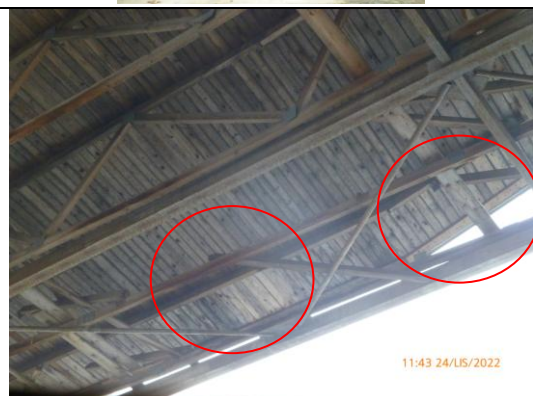
konstrukce zastřešení

Havarijní stav dřevěných sbíjených vazníků provizorního zastřešení. Především u krajních vazníků již chybí diagonály, po odpadnutí desek Gang-Nail ve styčnickových spojích

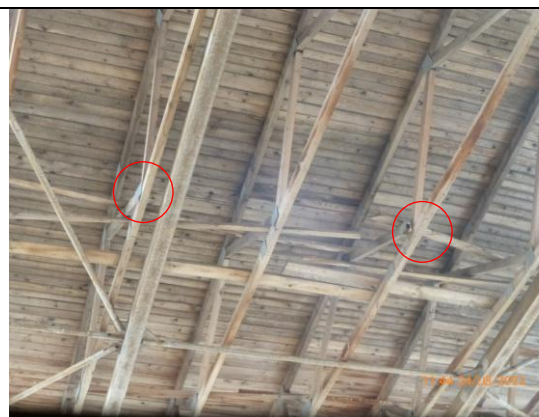
konstrukce zastřešení

Havarijní stav dřevěných sbíjených vazníků provizorního zastřešení. Styčnickové spoje vazníků s deskami Gang-Nail nefunkční, porušení ve spojích.

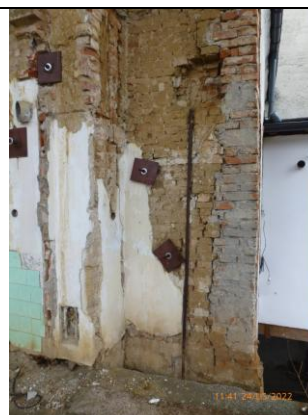
štít sousedního objektu č.117

Při prohlídce bylo dále zjištěno, že stažení vedlejšího objektu č.p.117 je v některých místech naprosto nefunkční s volnými plotnami táhel nedoléhajícími na zdivo. V těchto místech bylo zjištěno zdivo štítu vedlejšího objektu z nepálených cihel (vepřovic) a se silným rozrušením trhlinami a vlhkostním porušením nepálených cihel.

Stažení sousedního objektu zcela nefunkční ,
plotny táhel bez kontaktu se zdivem štítu, ve
zdivu štítu nepálené cihly, silně potřhané zdivo
štítu.

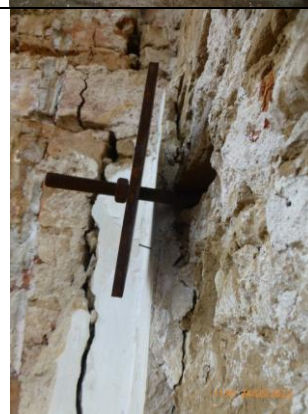
štít sousedního objektu č.117

Stažení sousedního objektu zcela nefunkční ,
plotny táhel bez kontaktu se zdivem štítu, ve
zdivu štítu nepálené cihly, silně potřhané zdivo
štítu.
