Akce : **Výměna části střešní krytiny**  
Jindřicha z Lipé 97/23, Česká Lípa  
Stupeň : Projektová dokumentace pro udržovací práce  
Číslo zakázky : 78 / 19

## D.1.2 Stavebně konstrukční řešení

### **D.1.2 a) Technická zpráva**

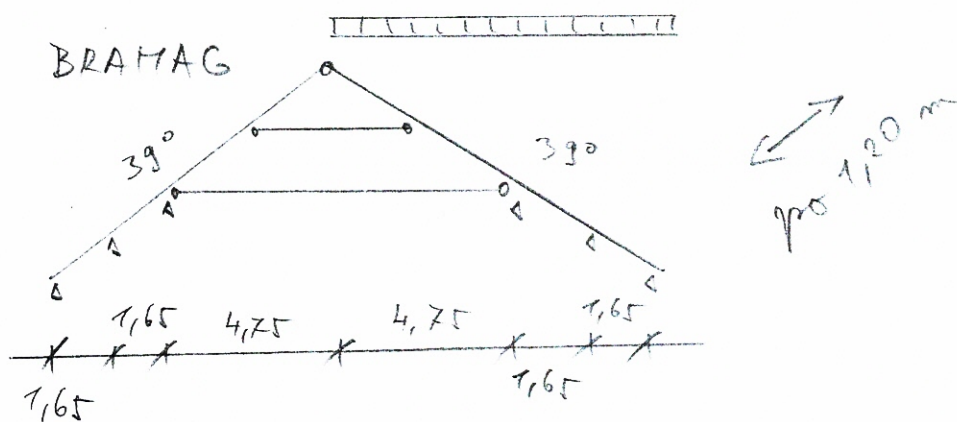
Krokové hlavní střešní

$$\sigma_{md} = \frac{6,676 \cdot 10^3}{680,4 \cdot 10^{-6}} = 9,81 \text{ MPa} < f_{md}$$

vyhovuje a neřeknou na  
mřížce

Stávající profily hlavního krova bez větší  
poškození vyhovují pro výměnu krytiny.

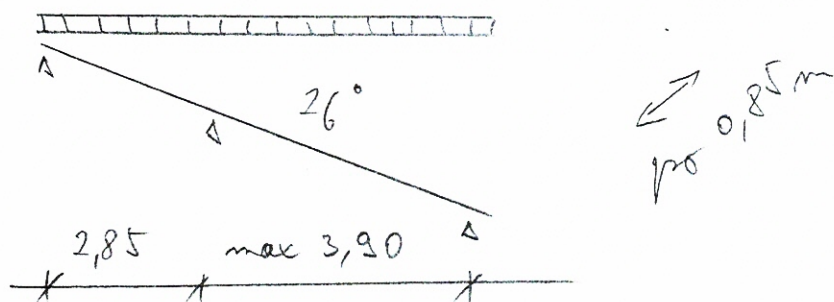
Krośve lewego dwornika traktu

$$\sigma_{md} = \frac{3,603 \cdot 10^3}{253,5 \cdot 10^{-6}} = 14,2 \text{ MPa} \leq f_{md}$$

Nemá rezerva na pruhyb, stávanu' krośve jsou probánu'.

V levém bočním traktu se zesílí stávající krokve přišroubováním přílozek z fošen 50/160 mm. Spojovací vruty budou po max. 300 mm. Střední vaznice se zesílí přišroubováním hranolu 100/200 mm. Vyklínují se šikmé pásky pod vaznicí tak, aby byly staticky aktivní.

Zesílení po celé délce

50/160

$$W = 253,5 \cdot 10^{-6} + 221,3 \cdot 10^{-6} = 474,8 \cdot 10^{-6} \text{ m}^3$$

$$\sigma_{md} = \frac{3,603 \cdot 10^3}{474,8 \cdot 10^{-6}} = 7,59 \text{ MPa} < f_{md}$$

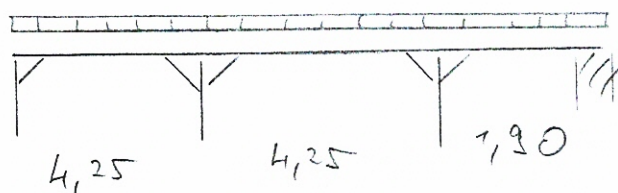
Skidní saznice lewego dwornika traktu

$$\sigma_{md} = \frac{17,229 \cdot 10^3}{537,6 \cdot 10^{-6}} = 32,05 \text{ MPa} > f_{md}$$

!! nevyhovuje

Vezmeme musíme byť posilovaná po celej dĺžke, musíme byť vyhladená železná reťaz:

$$W = 537,6 \cdot 10^{-6} + 666,7 \cdot 10^{-6} = 1204,3 \cdot 10^{-6} \text{ m}^3$$

$$\sigma_{md} = \frac{11,028 \cdot 10^3}{1204,3 \cdot 10^{-6}} = 9,16 \text{ MPa} < f_{md}$$
