Inventarizace hodnotných historických prvků v tzv. Kounicově domě v České Lípě

Česká Lípa, dům čp. 100, Berkova 5 (Zámecká 24), parc. č. 114

Dveře vstupu na dvůr v severní fasádě (vlevo)

D1-06

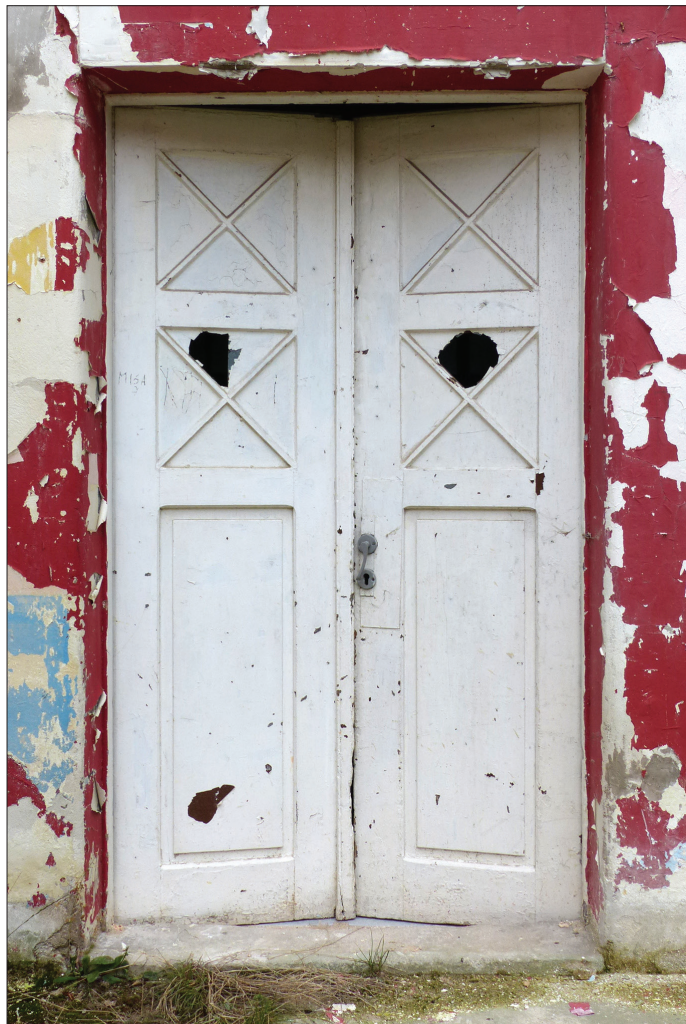
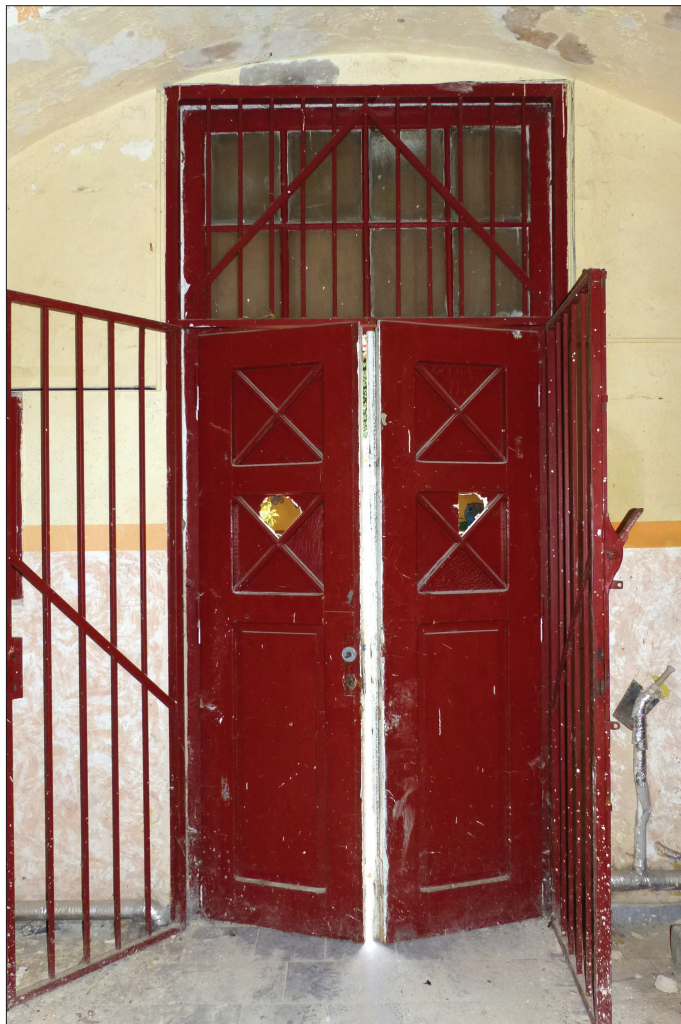
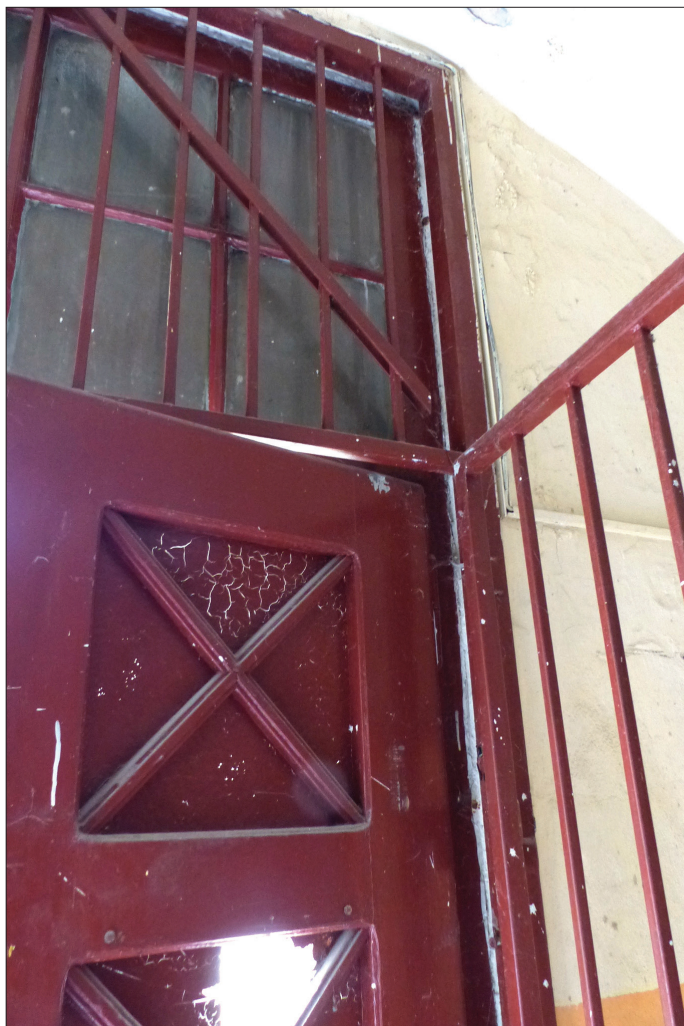
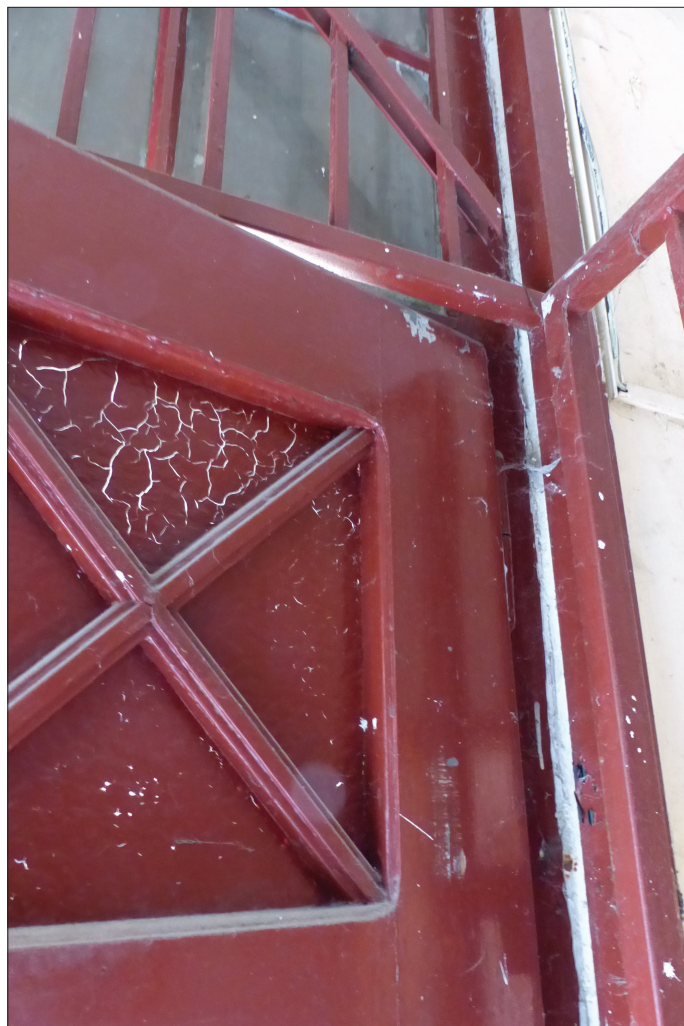
Prvek:	Dveře vstupu na dvůr v severní fasádě (vlevo)	Označení prvku:	D1-06
Základní rozměr:	viz zaměření		
Umístění:	severní fasáda, vstup na dvůr z průjezdu 121		
Popis:	Obdélný vstup vyplňují dvojkřídlé dovnitř otvíravé dveře náplňové konstrukce. Prosklený nadsvětlík zvenčí novodobě obedněný (prostor dvora donedávna zabíral přízemní přístavek). Dveře i nadsvětlík zevnitř opatřeny novodobou mříží.		
Materiál:	měkké dřevo, sklo, kování, mříž		
Povrchová úprava	souvrství nátěrů		
Zasklení:	ano (nadsvětlík)		
Kování:	zapuštěné závěsy s půlkulovým zakončením		
Datace:	1. polovina 20. století, novější doplňky (mříž)		
Technický stav:	dobrý		
Poznámky:	SHP II, 74		
Počet snímků:	4		
Autor listu:	Jiří Bláha	Datum:	prosinec 2021
