Inventarizace hodnotných historických prvků v tzv. Kounicově domě v České Lípě

Česká Lípa, dům čp. 100, Berkova 5 (Zámecká 24), parc. č. 114

Dveře vstupu v jižní fasádě (vpravo)

D1-04

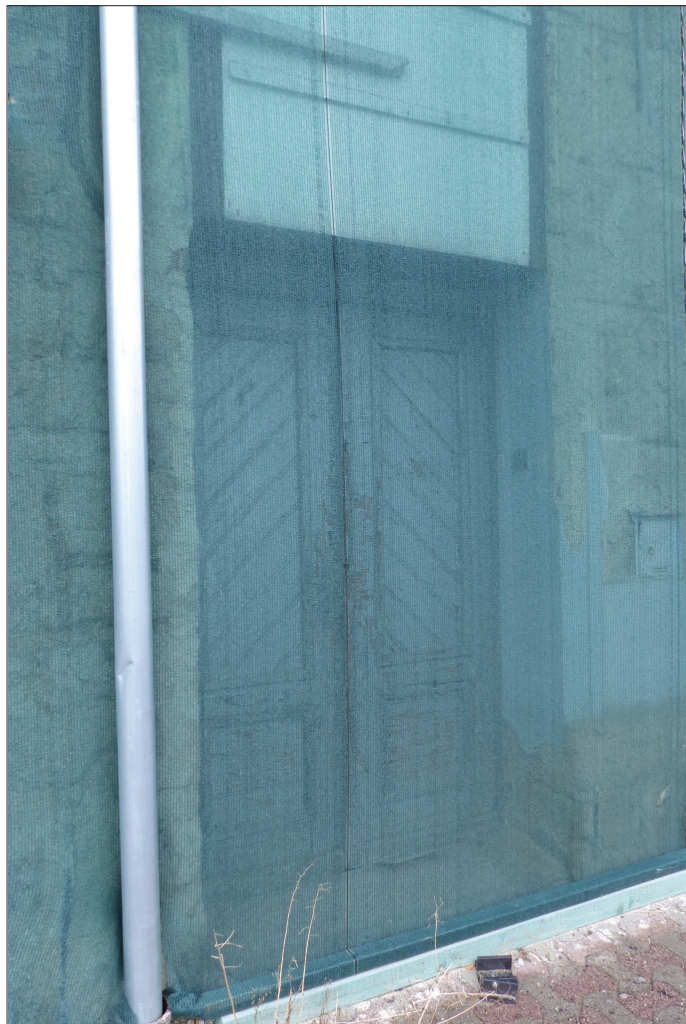
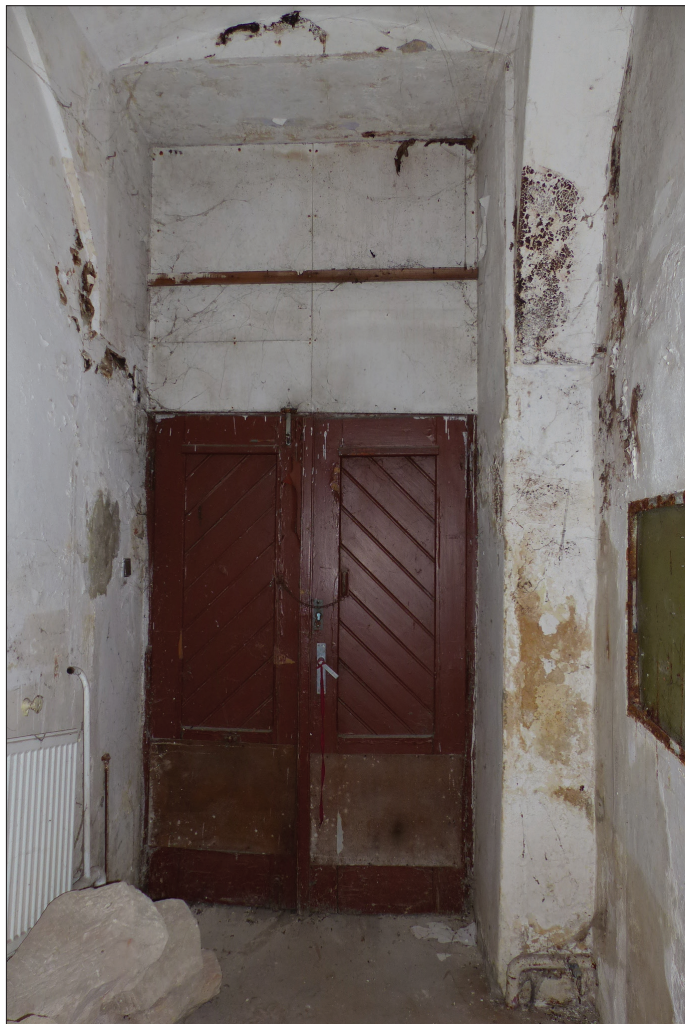
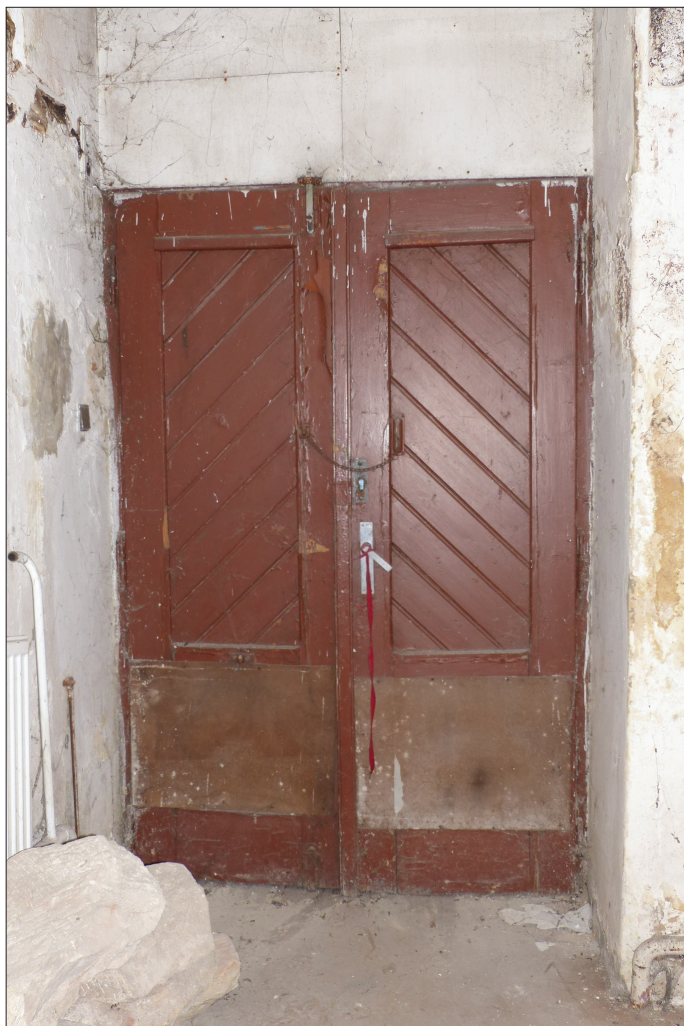
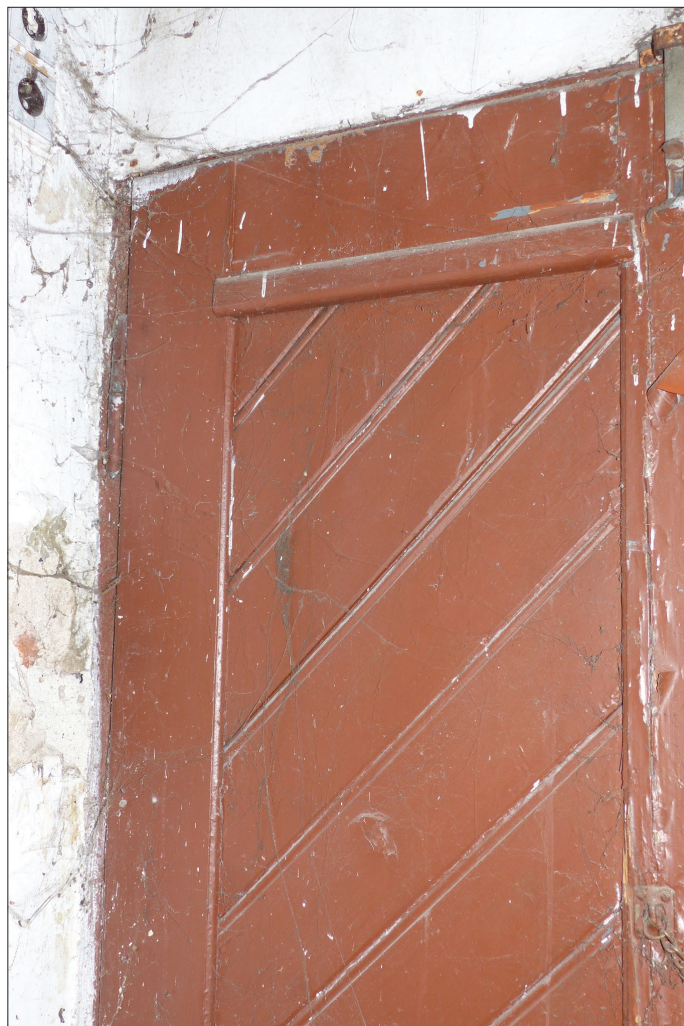
Prvek:	Dveře vstupu v jižní fasádě (vpravo)	Označení prvku:	D1-04
Základní rozměr:	viz zaměření		
Umístění:	jižní fasáda, třetí osa zprava, vchod do místnosti 122		
Popis:	Obdélný vstup s dveřmi, zvenčí lemovaný omítkovou šambránou, se zvenčí i zevnitř zabedněným nasdvětlíkem (možná původně proskleným?). Dvoukřídlé dvnitř otvíravé dveře náplňové konstrukce, nadsvětlík oddělený profilovaným poutcem.		
Materiál:	měkké dřevo, kování		
Povrchová úprava	souvrvství nátěrů		
Zasklení:	ne		
Kování:	zapuštěné závěsy s půlkulovým ukončením		
Datace:	1. polovina 20. století		
Technický stav:	poškozeno		
Poznámky:	SHP II, 5, 9, 77		
Počet snímků:	4		
Autor listu:	Jiří Bláha	Datum:	prosinec 2021
