Inventarizace hodnotných historických prvků v tzv. Kounicově domě v České Lípě

Česká Lípa, dům čp. 100, Berkova 5 (Zámecká 24), parc. č. 114

Hlavní schodiště z přízemí do patra

S1-01

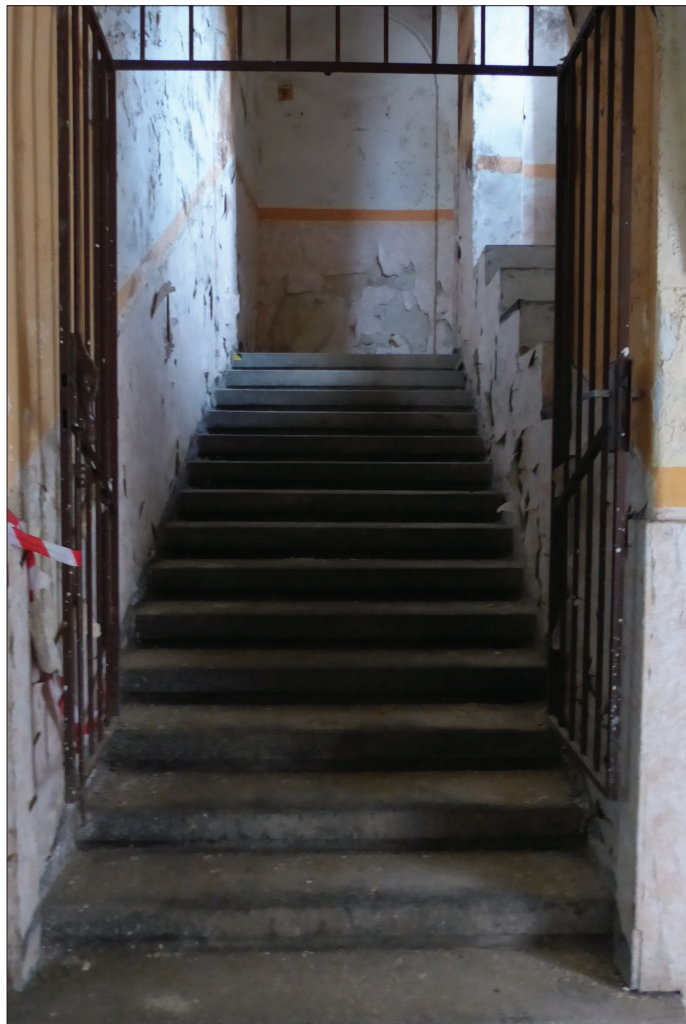
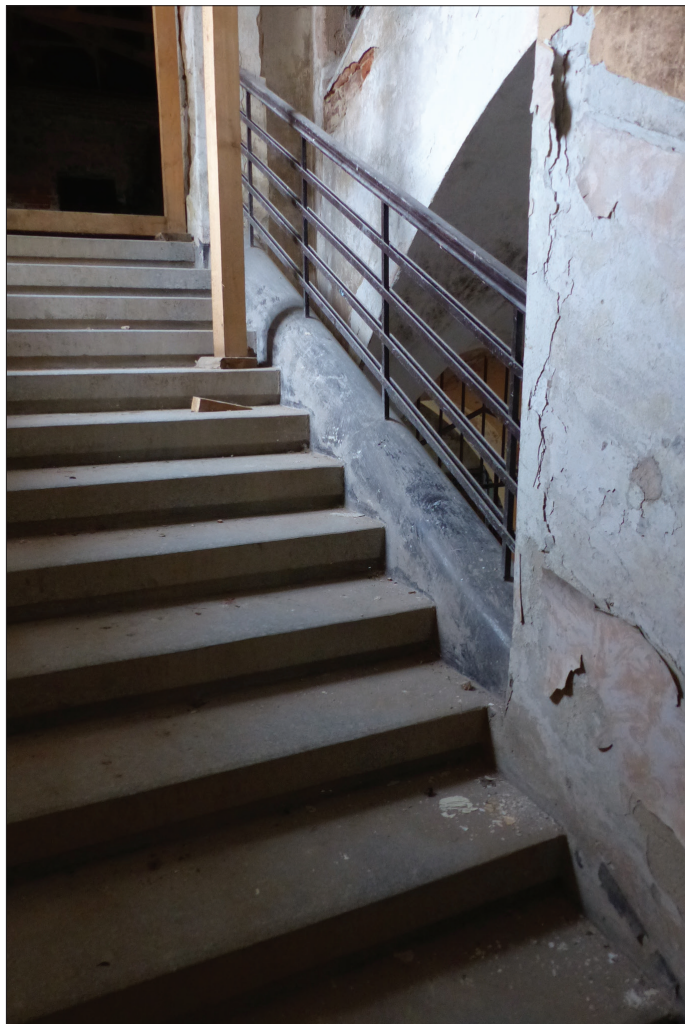
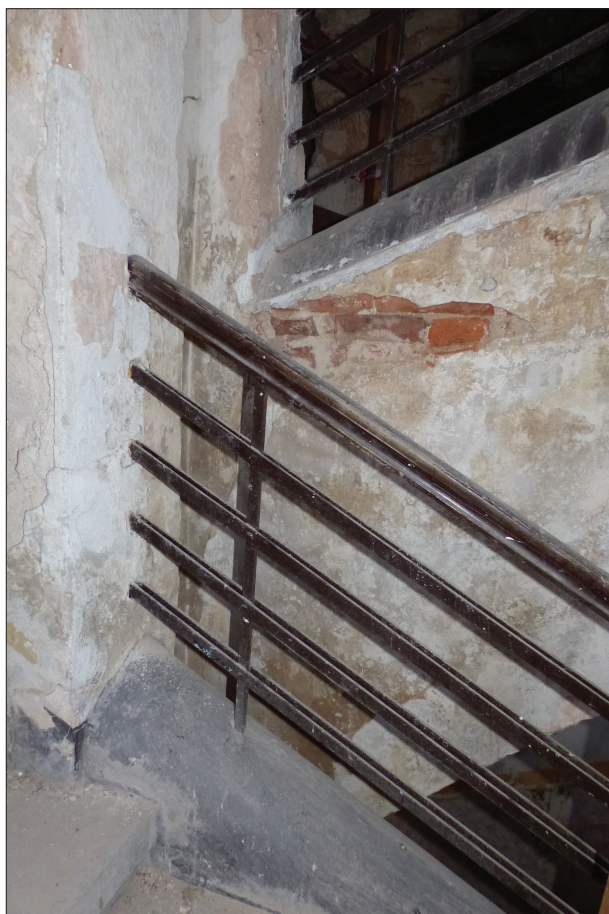
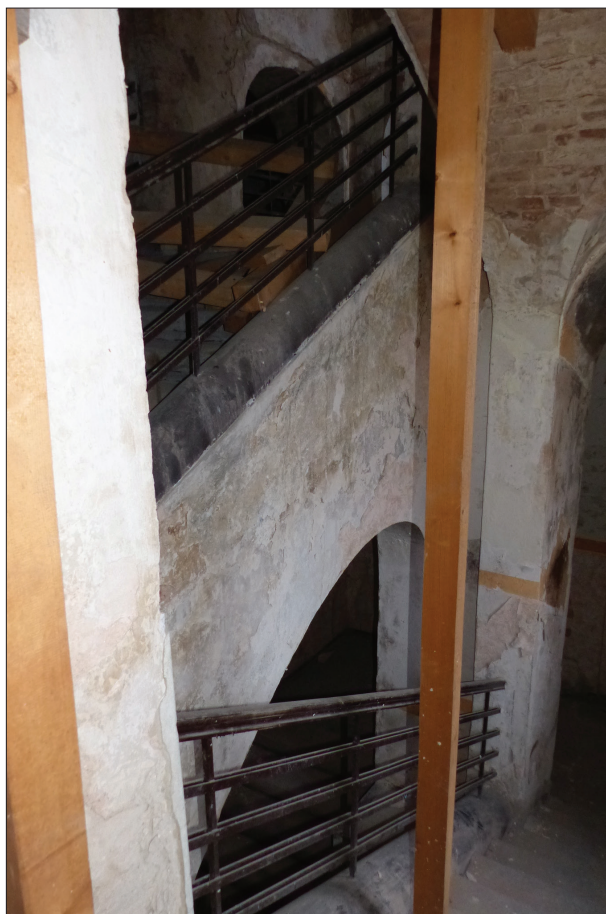
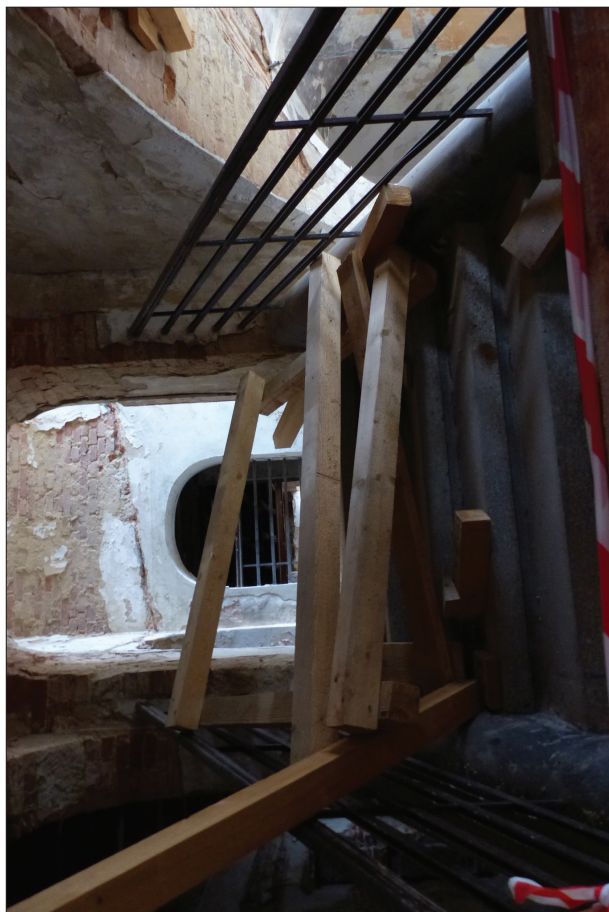
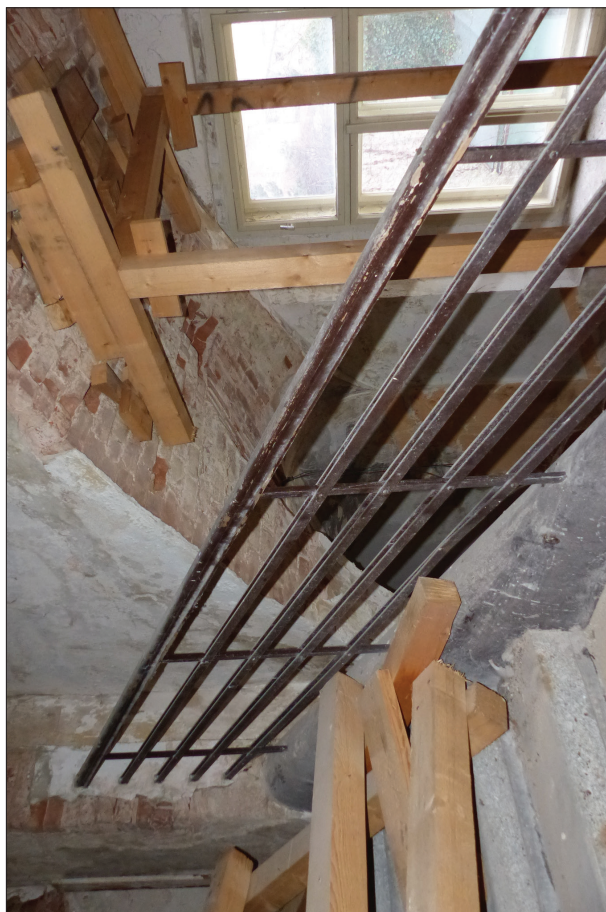
<i>Prvek:</i>	Hlavní schodiště z přízemí do patra	<i>Označení prvku:</i>	S1-01
<i>Základní rozměr:</i>	viz zaměření		
<i>Umístění:</i>	schodiště 148 z průjezdu 121 do místnosti 201 v patře; pokračování do druhého patra nepřístupné		
<i>Popis:</i>	Dvouramenné schodiště s vřetenovými pilíři. Obě ramena přímá, oddělená podestou. Poprsní zídka mezi pilíři v úrovni přízemí stupňovitě upravená, mezi pilíři u horního ramene s oblým profilem. Na podestě teracová dlažba (P2-01). Na vnitřní straně ramen kovové zábradlí s dřevěným madlem.		
<i>Materiál:</i>	kámen (schodiště), kov, tvrdé dřevo (zábradlí)		
<i>Povrchová úprava</i>	ne		
<i>Zasklení:</i>	ne		
<i>Kování:</i>	zábradlí		
<i>Datace:</i>	1. polovina 20. století		
<i>Technický stav:</i>	dobrý		
<i>Poznámky:</i>	SHP II, 111–113		
<i>Počet snímků:</i>	6		
<i>Autor listu:</i>	Jiří Bláha	<i>Datum:</i>	prosinec 2021
