Inventarizace hodnotných historických prvků v tzv. Kounicově domě v České Lípě

Česká Lípa, dům čp. 100, Berkova 5 (Zámecká 24), parc. č. 114

| Prvek: | Ostění a vrata vjezdu v jižní fasádě (uprostřed) | Označení prvku: | D1-02 |

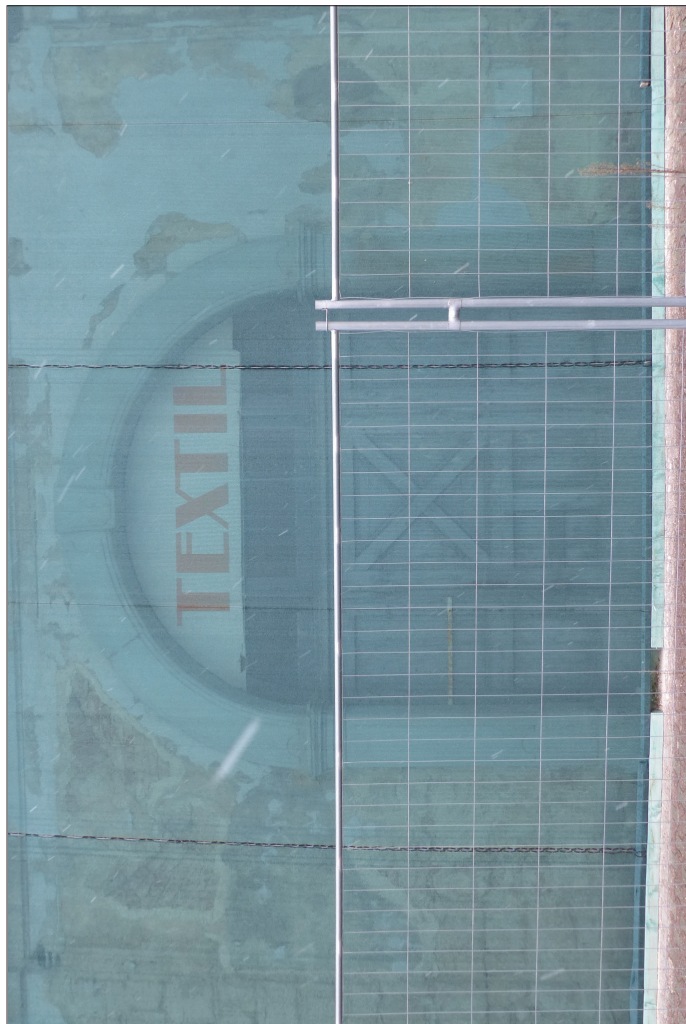
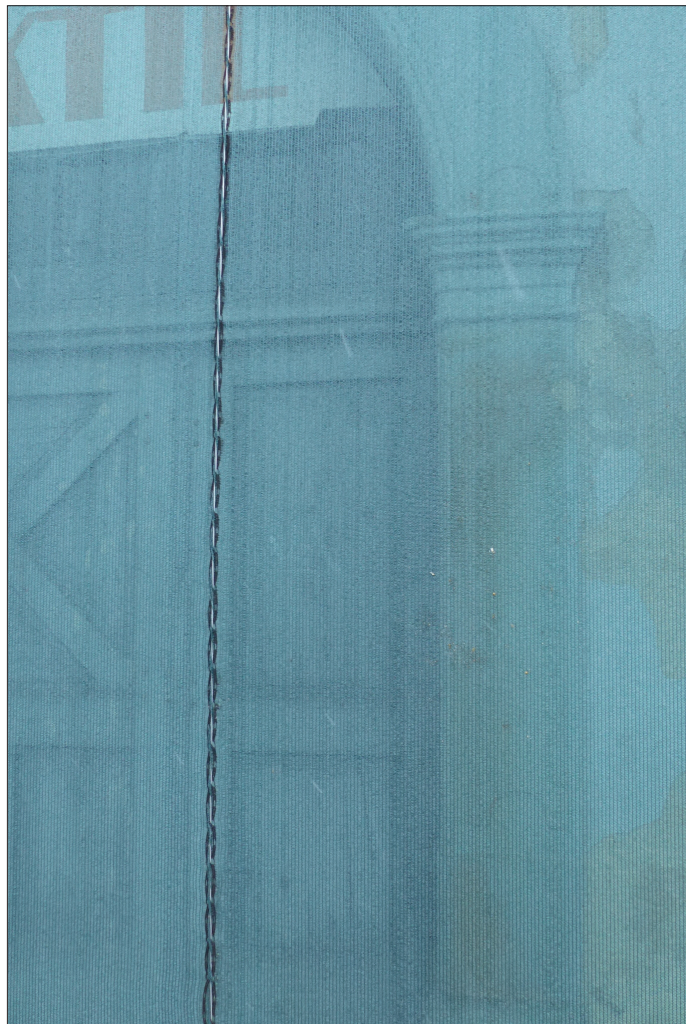
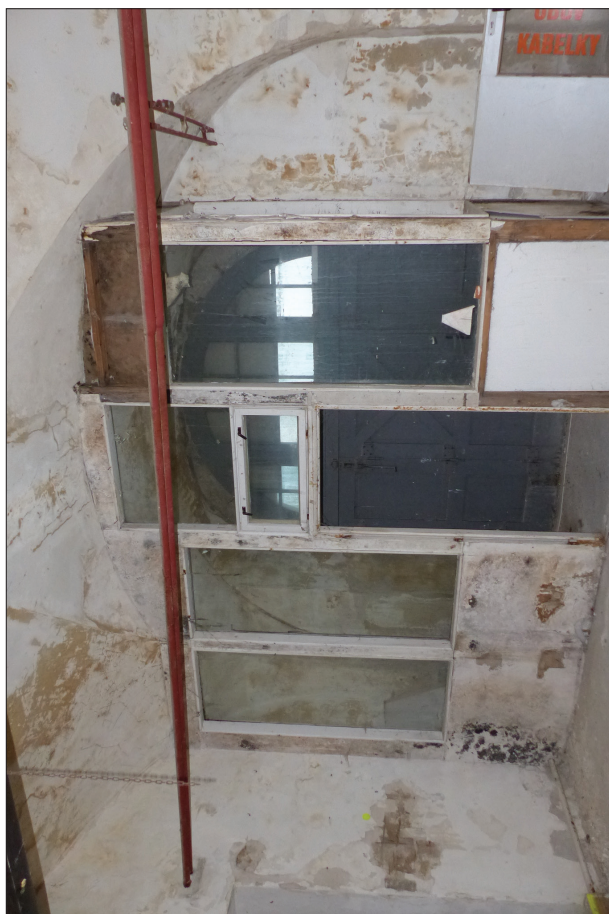
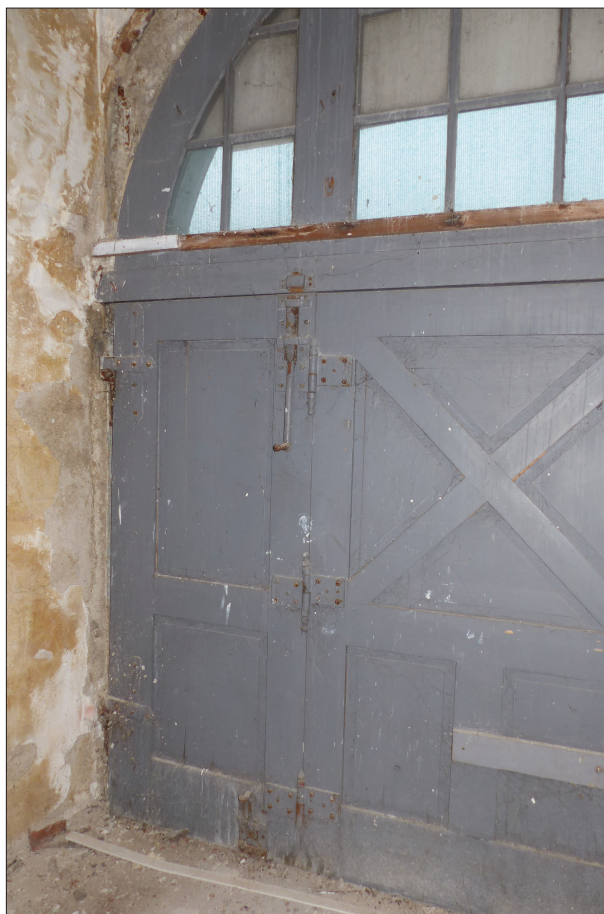
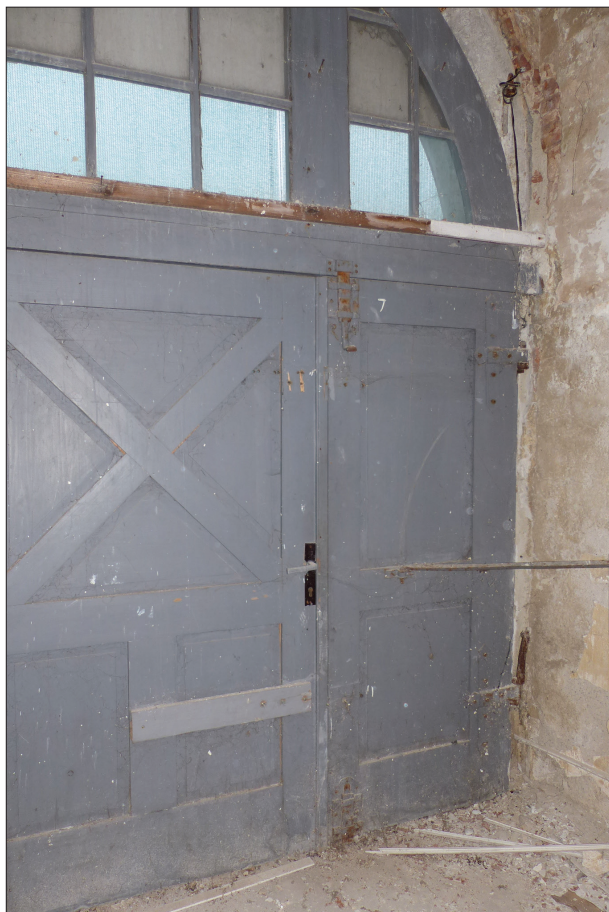
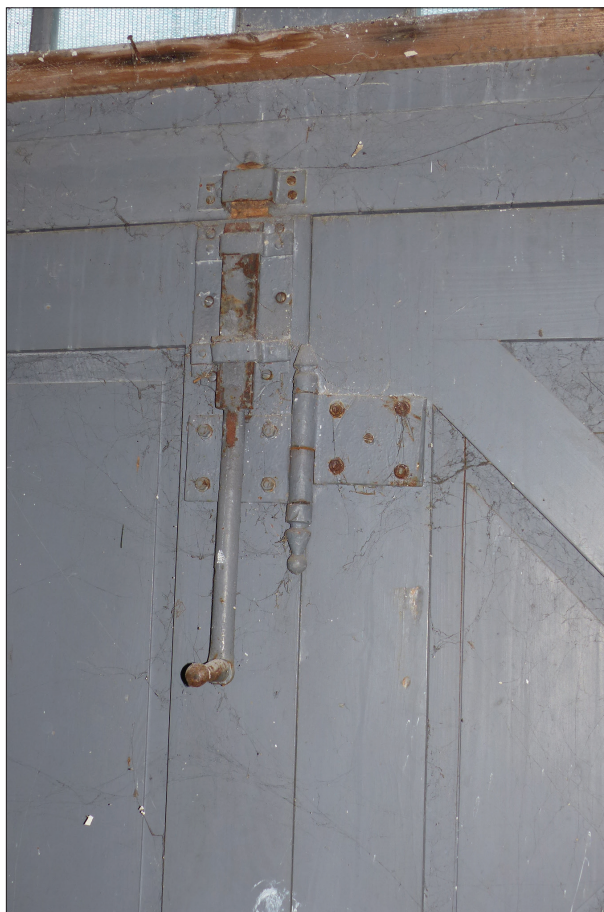
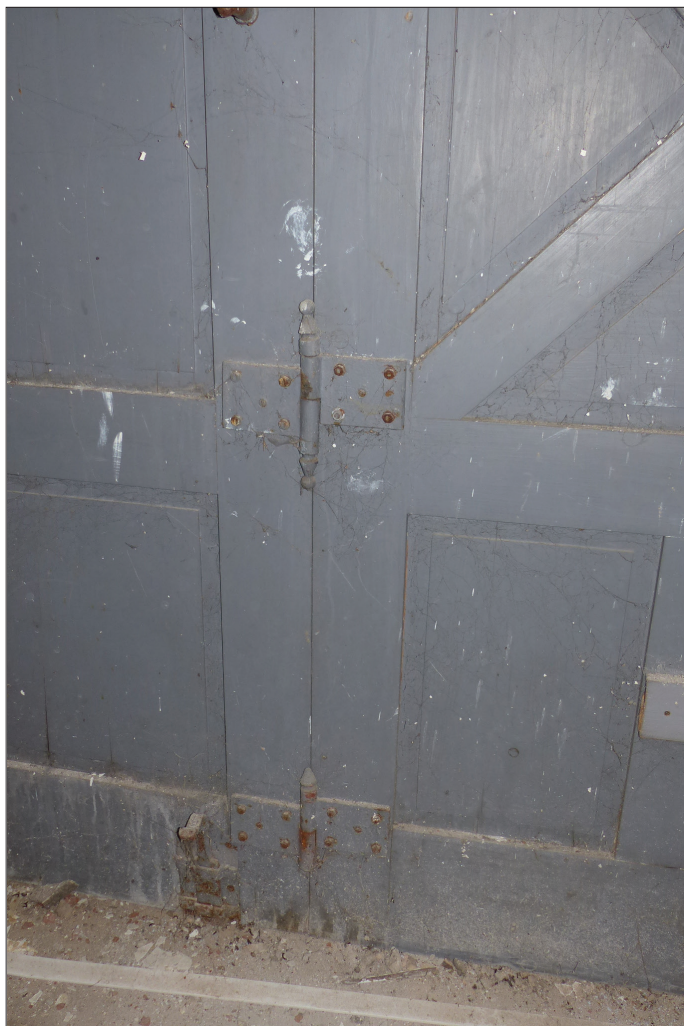
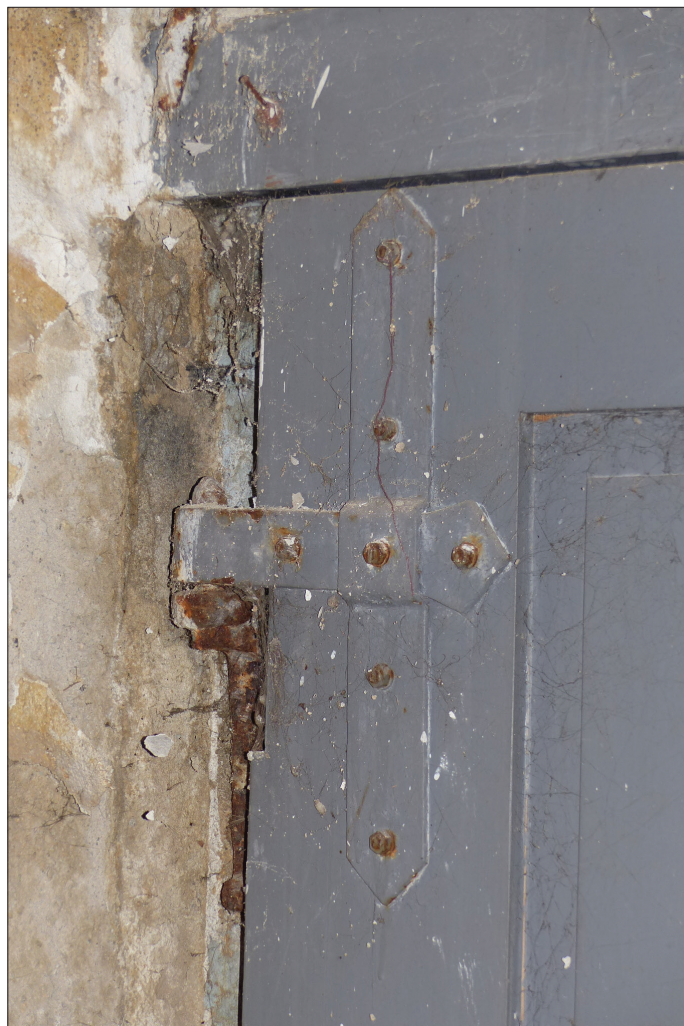
D1-02

| Popis: | Otvor vjezdu se eliptickým záklenkem z vnějšku rámovaný kamenným portálem, užší než krajní otvory D1-01 a D1-03. Z vnitřní strany zakrytý novodobou vestavbou proskleného zádveří. Portál s jednoduchým členěním, ve vrcholu oblouku s lichoběžníkovým klenákem. Otvor vyplňují trojdílná vrata náplňové konstrukce, otvíraná dovnitř, s proskleným nadsvětlíkem a samostatně otvíravými středními dveřmi. (podrobný popis viz SHP II, 4) | | |
| Materiál: | kámen (pískovec?), měkké dřevo, sklo, kování | | |
| Kování: | křížové závěsy vrat, profilované závěsy dveří s kuličkou, zástrče | | |
| Datace: | portál z doby stavby (1787), výplň vrat novější (1. polovina 20. století?) | | |
| Technický stav: | poškozeno | | |
