PŘÍLOHA – FOTODOKUMENTACE – KAMENNÉ PRVKY

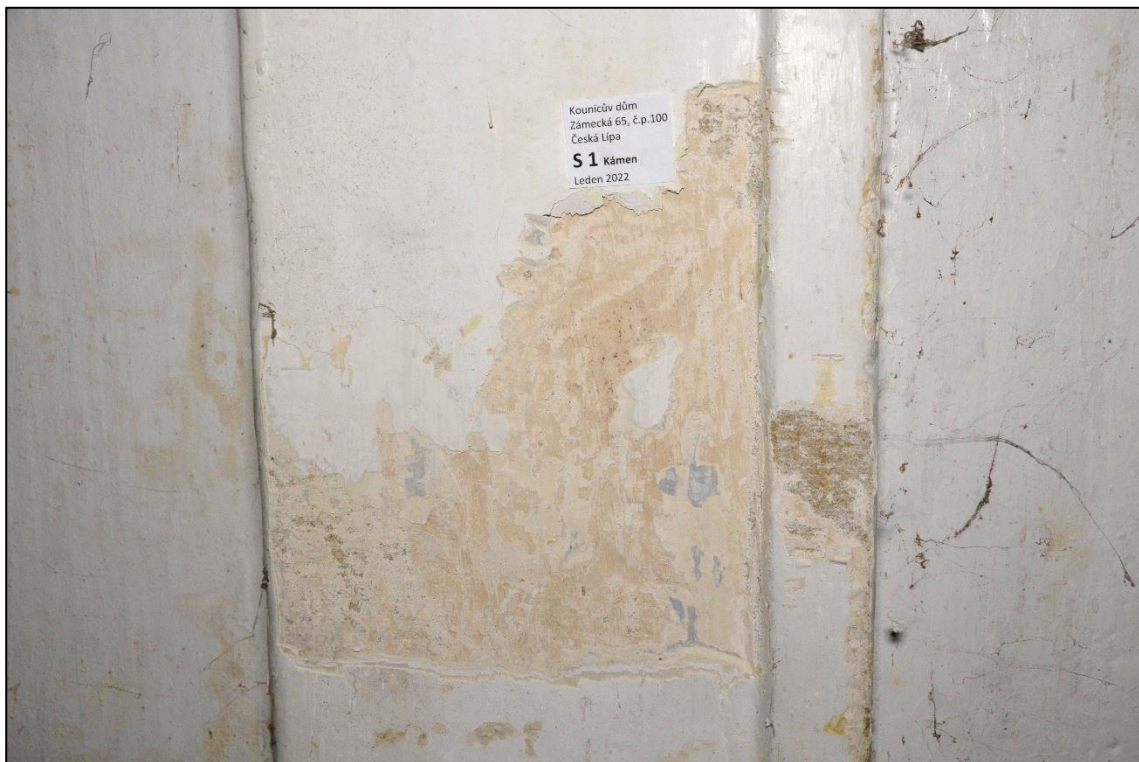
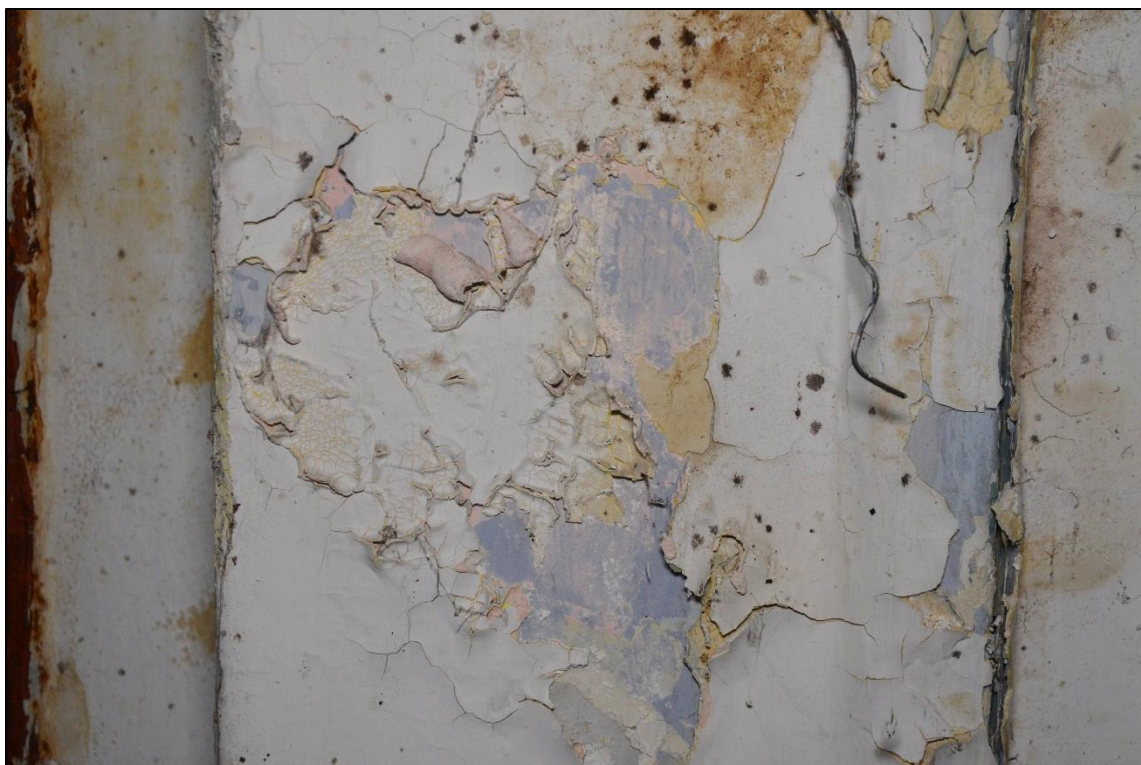
Stratigrafická sonda na kamenném ostění dveří a snímek současného stavu barevných vrstev ostění:
pískovec, nejstarší bílý vápenný nátěr, světle okrový váp. nátěr, světle modrý vápenný nátěr, další monochromní
barevné nátěry v hlinkovém provedení, které odpovídaly vždy barevnosti stěn

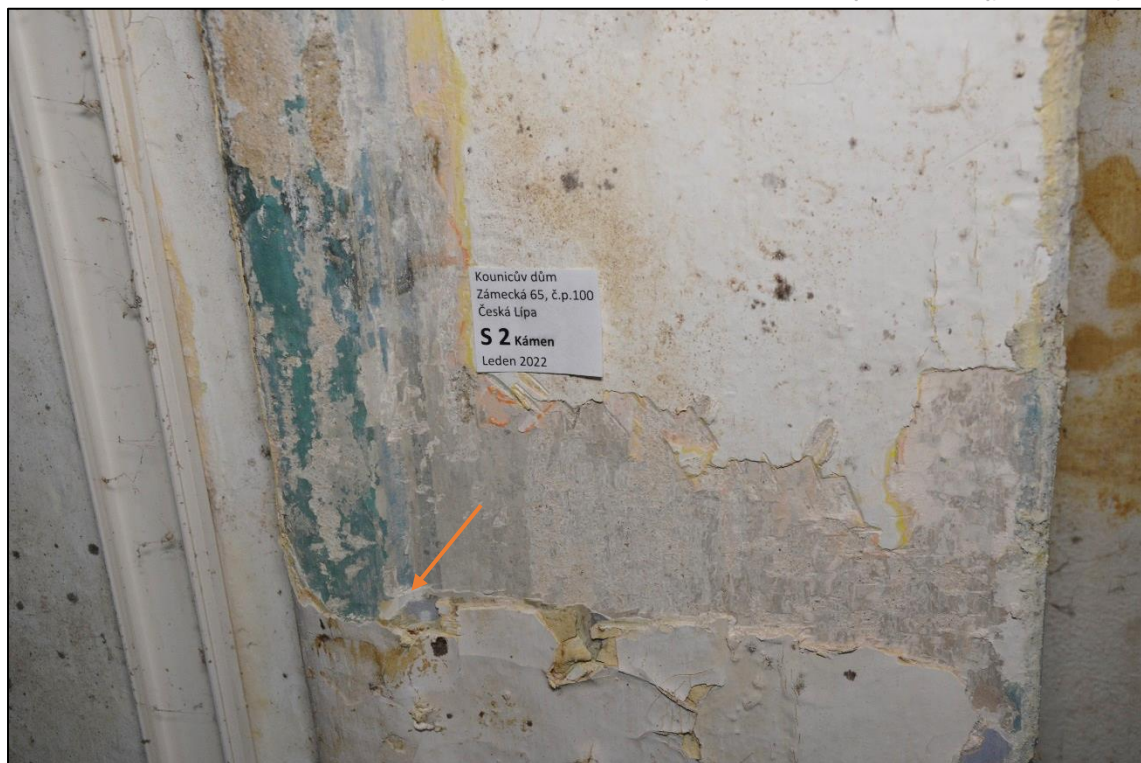
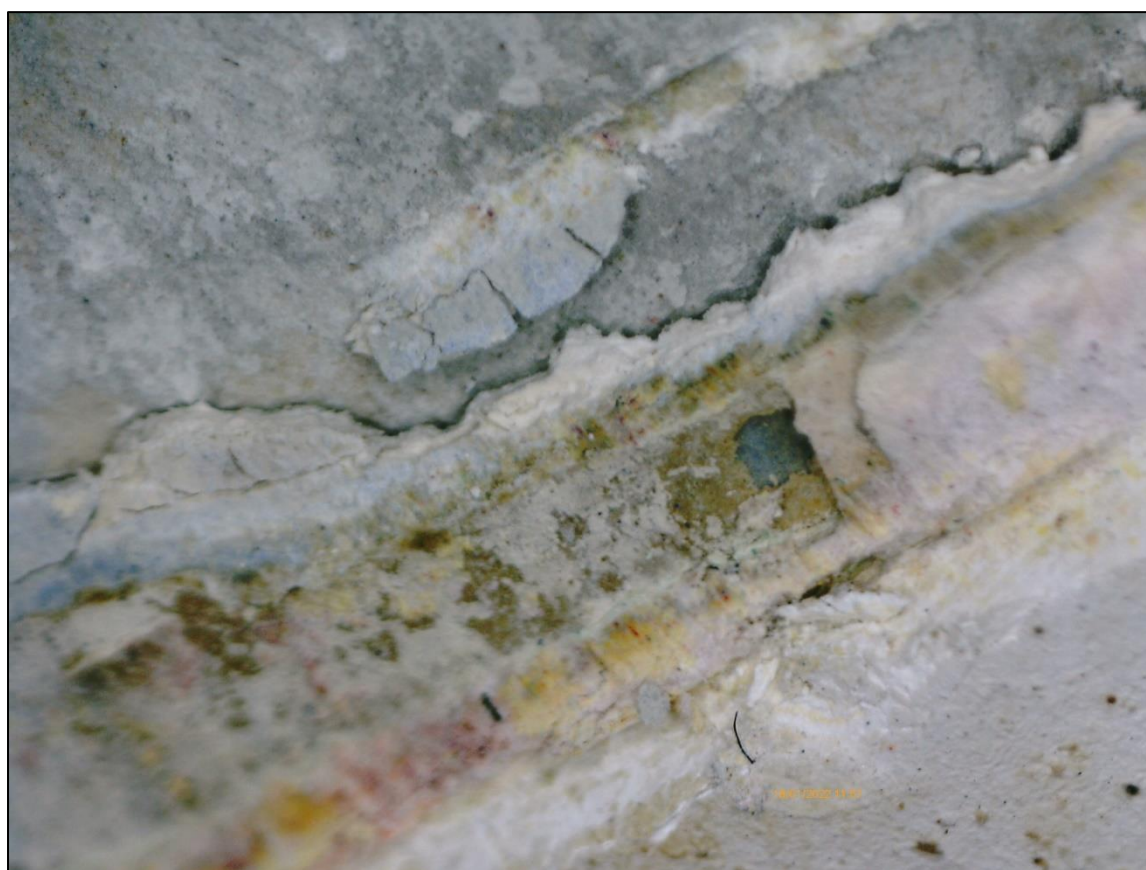
Stratigrafická sonda na kamenném ostění dveří a snímek z digitálního mikroskopu (šipka označuje místo vzniku snímku):

pískovec, nejstarší bílý vápenný nátěr, světle šedý, okrový váp. nátěr, bílé vápenné nátěry, nátěr s modrým členěním (odpovídá šablonové výzdobě nalezené na sondách S 3- 7, světle modrý monochromní nátěr, další monochromní barevné nátěry v hlínkovém provedení, které odpovídaly vždy barevnosti stěn

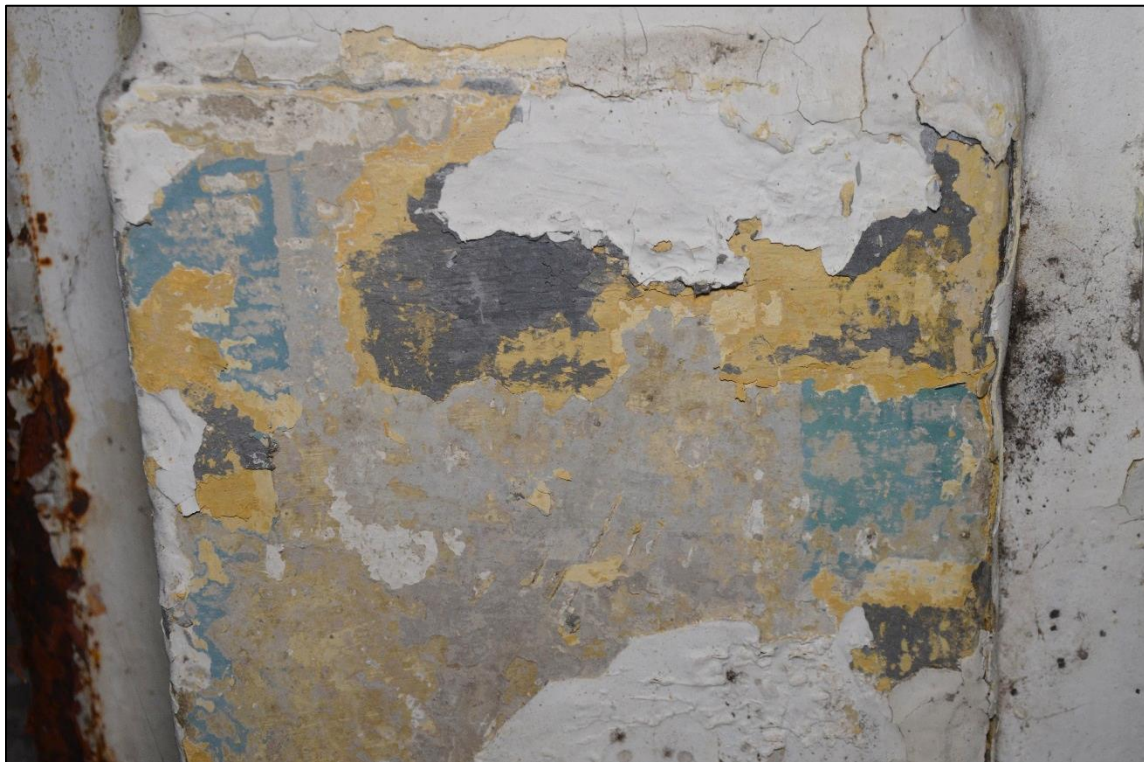
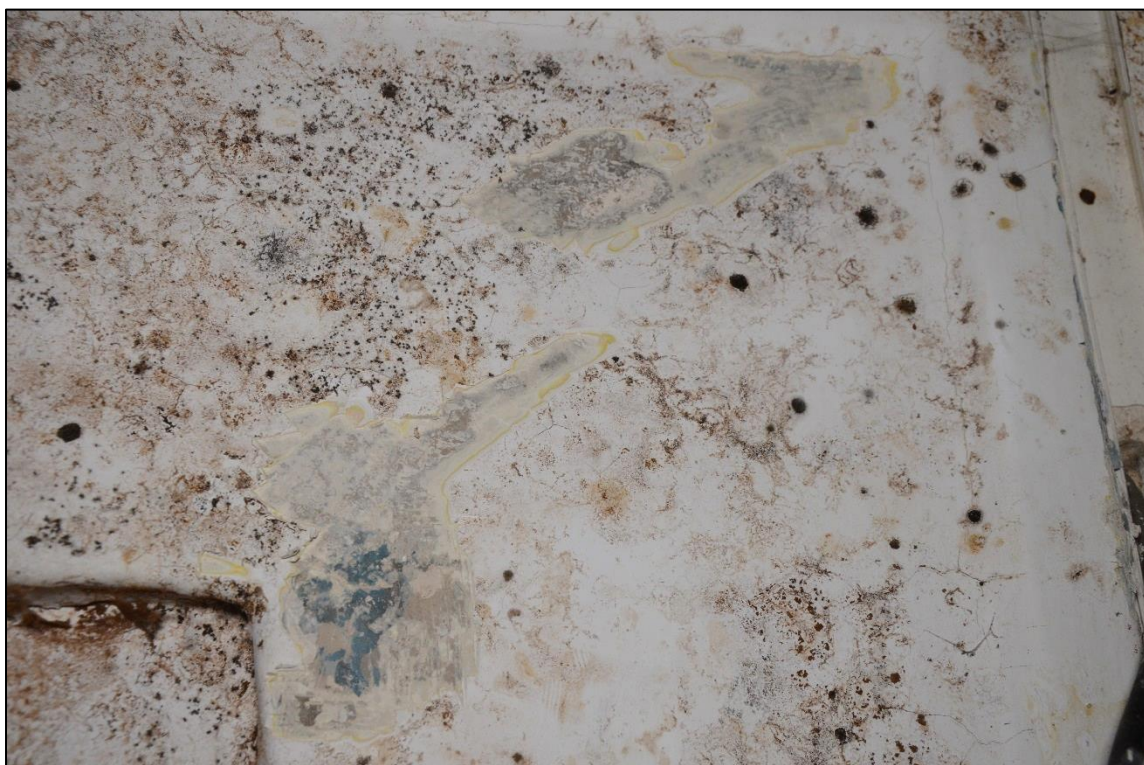
Detaily sond ze souboru S 7: vápenné nátěry šedých a hnědošedých barevností na nejstarších vrstvách, fragmenty modrozeleného pruhu lemujícího ostění, který náleží k výzdobě stěn šablonovou výzdobou na sondách S 4 – 7, mladší monochromní hlínkové nátěry, četné plísňové depozity na recentní vrstvě.

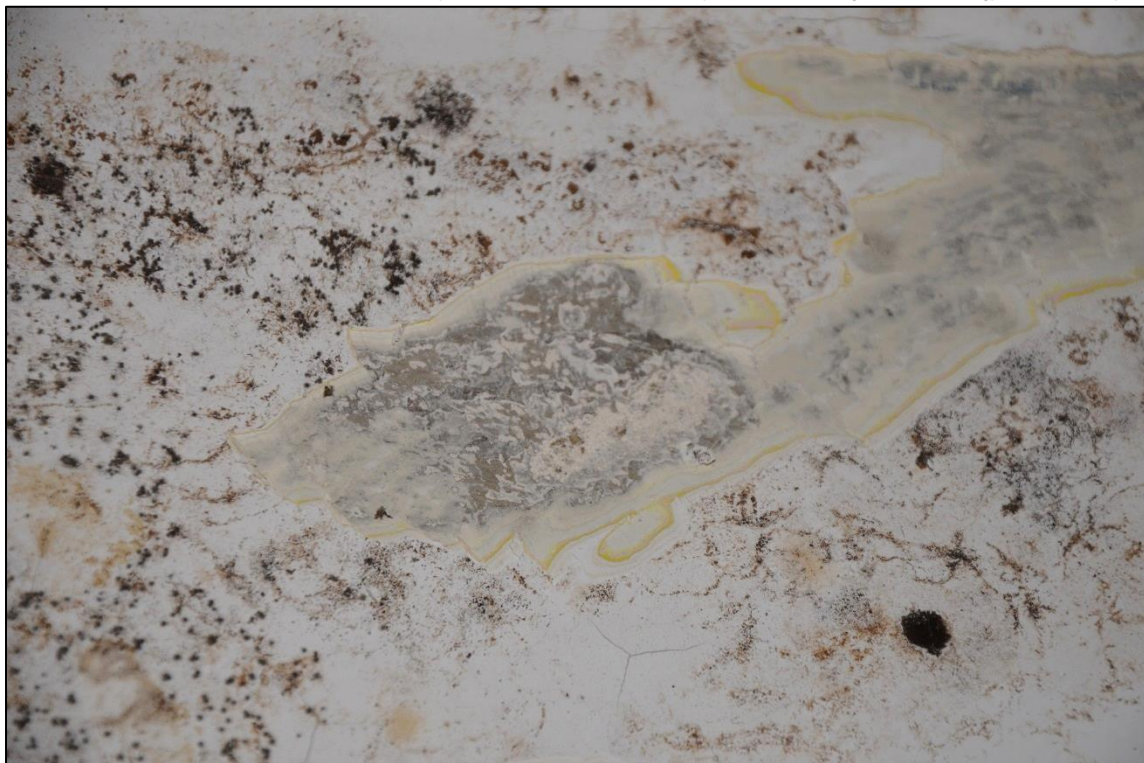
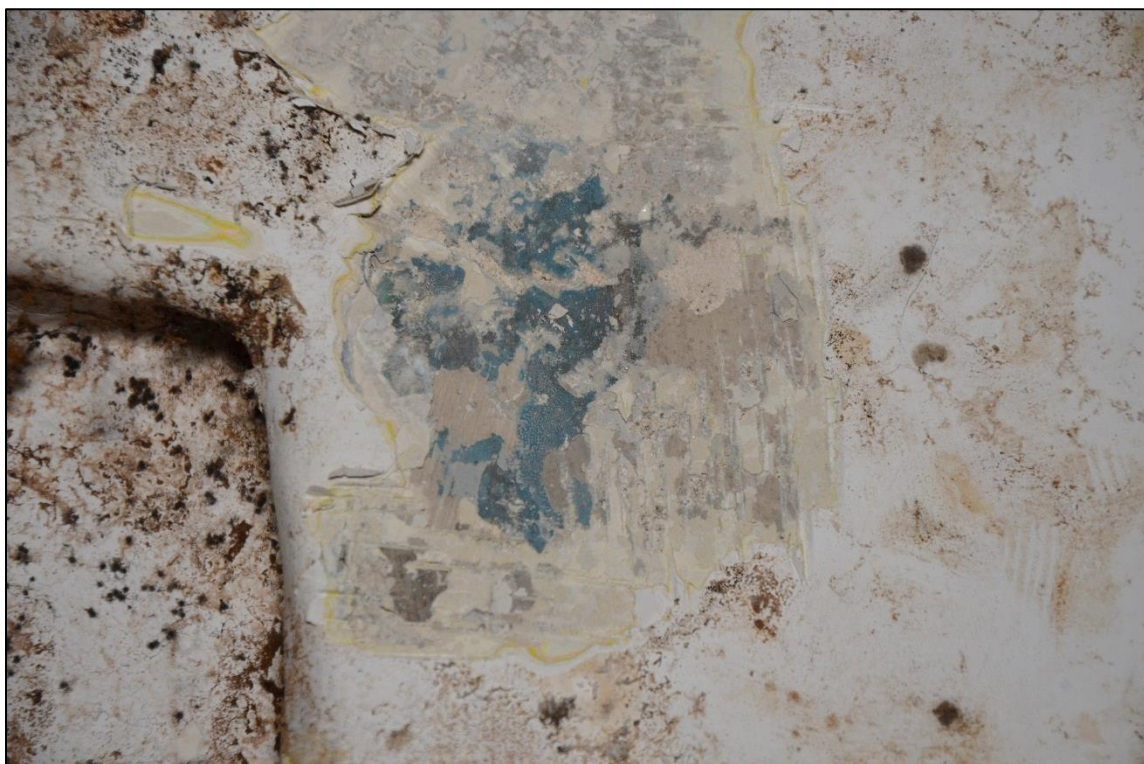
Detaily předchozího souboru sond ve vrchní části ostění: vápenné nátěry šedých a hnědošedých barevností na nejstarších vrstvách, fragmenty modrozeleného pruhu lemujícího ostění, který náleží k výzdobě stěn šablonovou výzdobou na sondách S 4 – 7, mladší monochromní hlinkové nátěry.

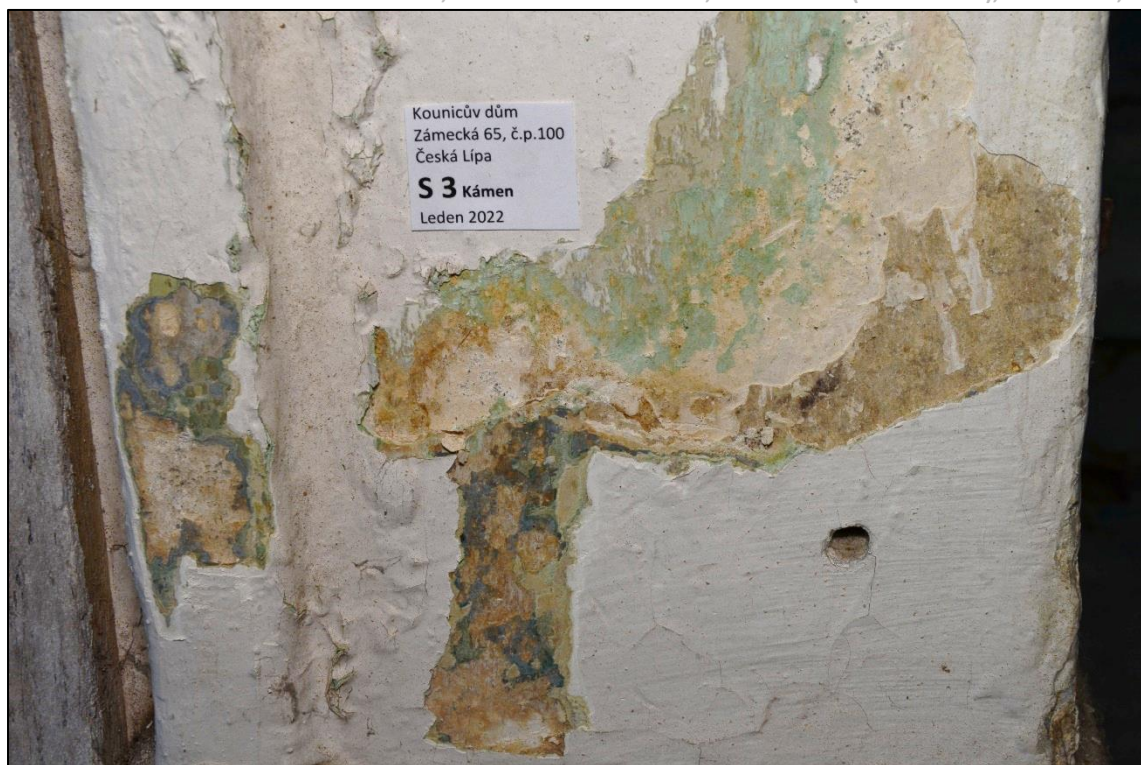
Stratigrafická sonda na kamenném ostění dveří:

pískovec, nejstarší bílý vápenný nátěr, světle okrový váp. nátěr, světle zelený vápenný nátěr, další monochromní barevné nátěry v hlinkovém provedení, které odpovídaly vždy barevnosti stěn (výrazná modrá barevnost, fragmenty červenohnědé)

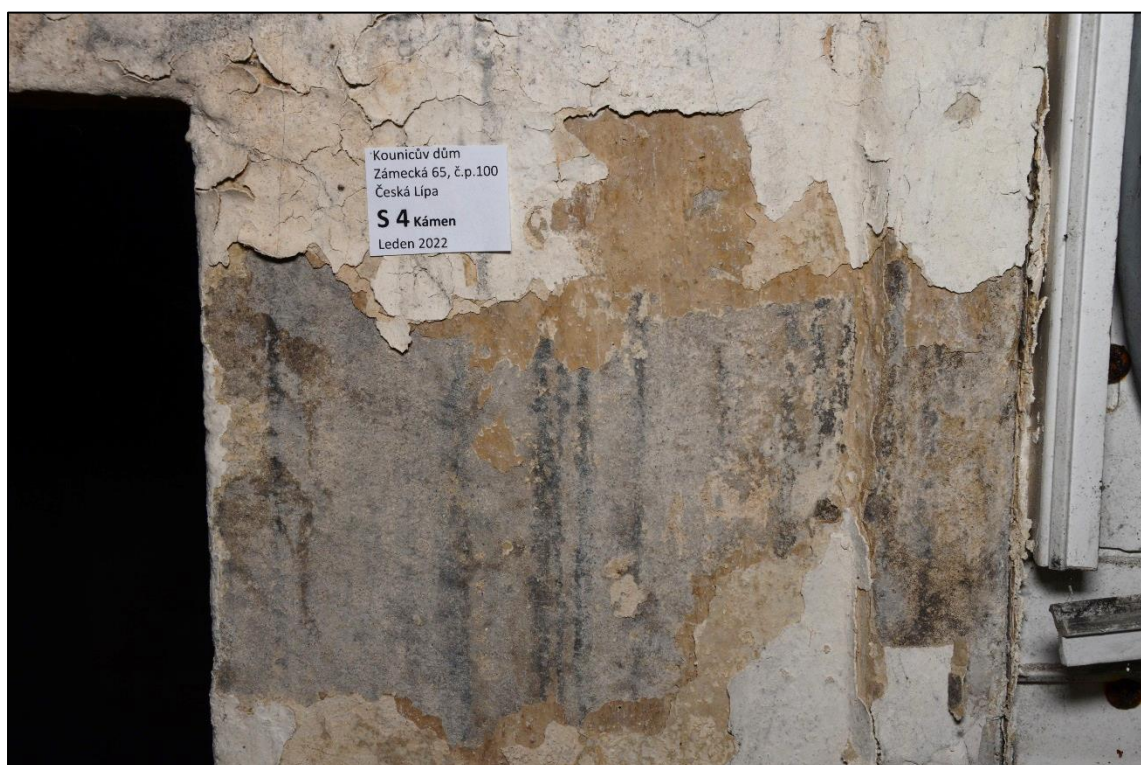
Stratigrafická sonda na kamenném ostění dveří:

pískovec, nejstarší bílý vápenný nátěr, světle šedý váp. nátěr se stékanci sazných depozitů po starším požáru, bílé vápenné nátěry okrový váp. nátěr, mladší monochromní barevné nátěry v hlinkovém provedení

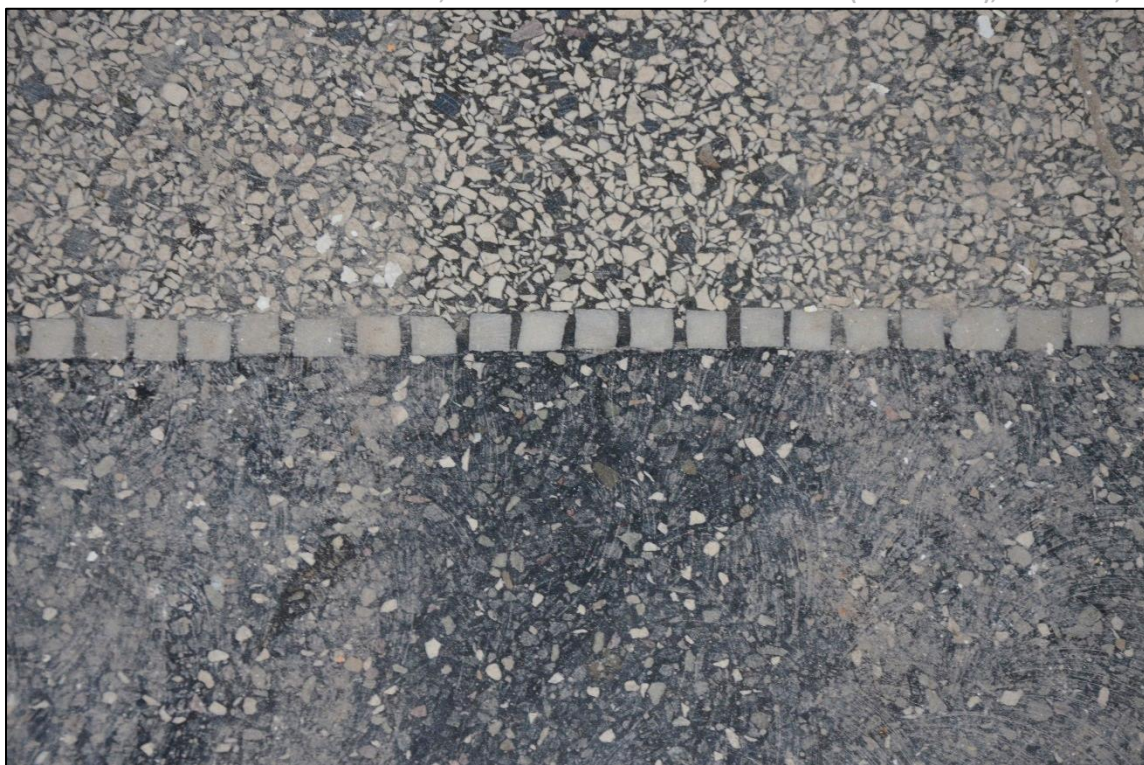
Ukázka stavu teraca schodišťové podestý

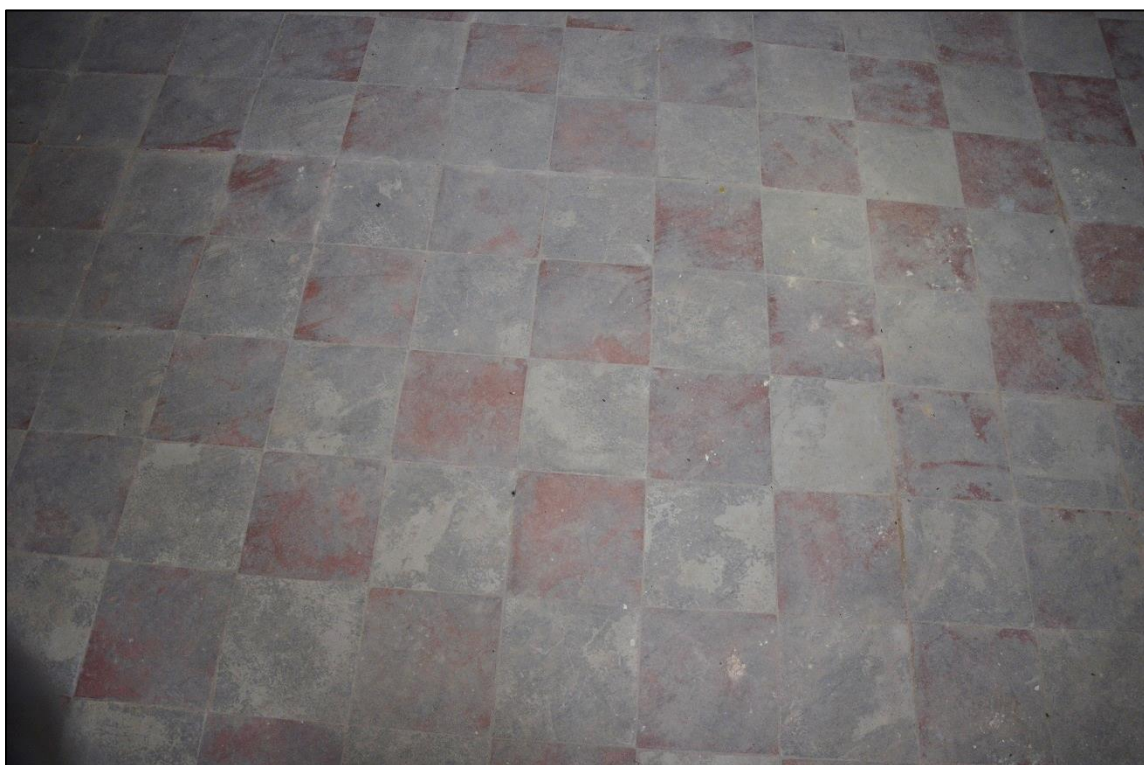
Ukázka stavu dlažby ve druhém nadzemním podlaží.
