Inventarizace hodnotných historických prvků v tzv. Kounicově domě v České Lípě

Česká Lípa, dům čp. 100, Berkova 5 (Zámecká 24), parc. č. 114

Teracová dlažba na podestě hlavního schodiště

P2-01

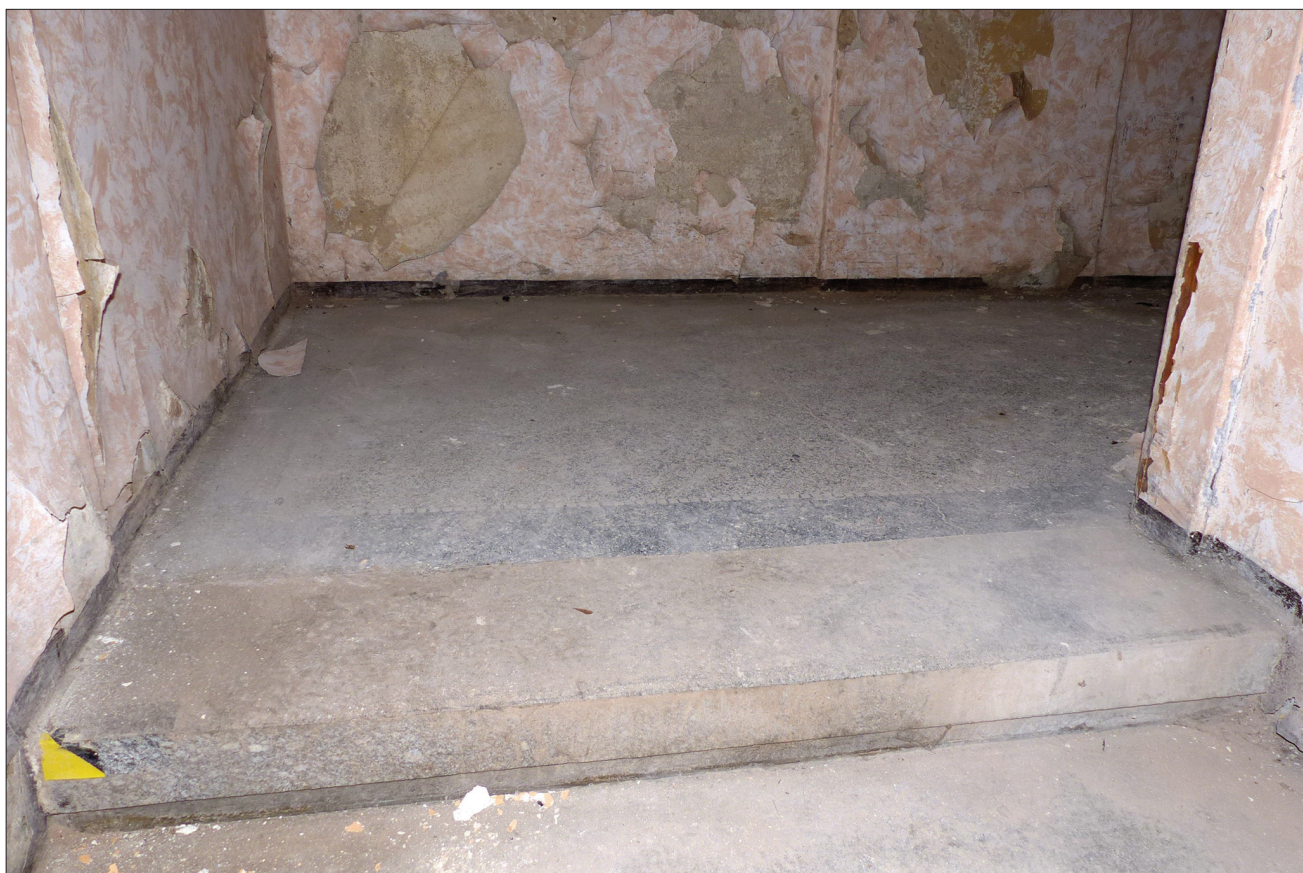
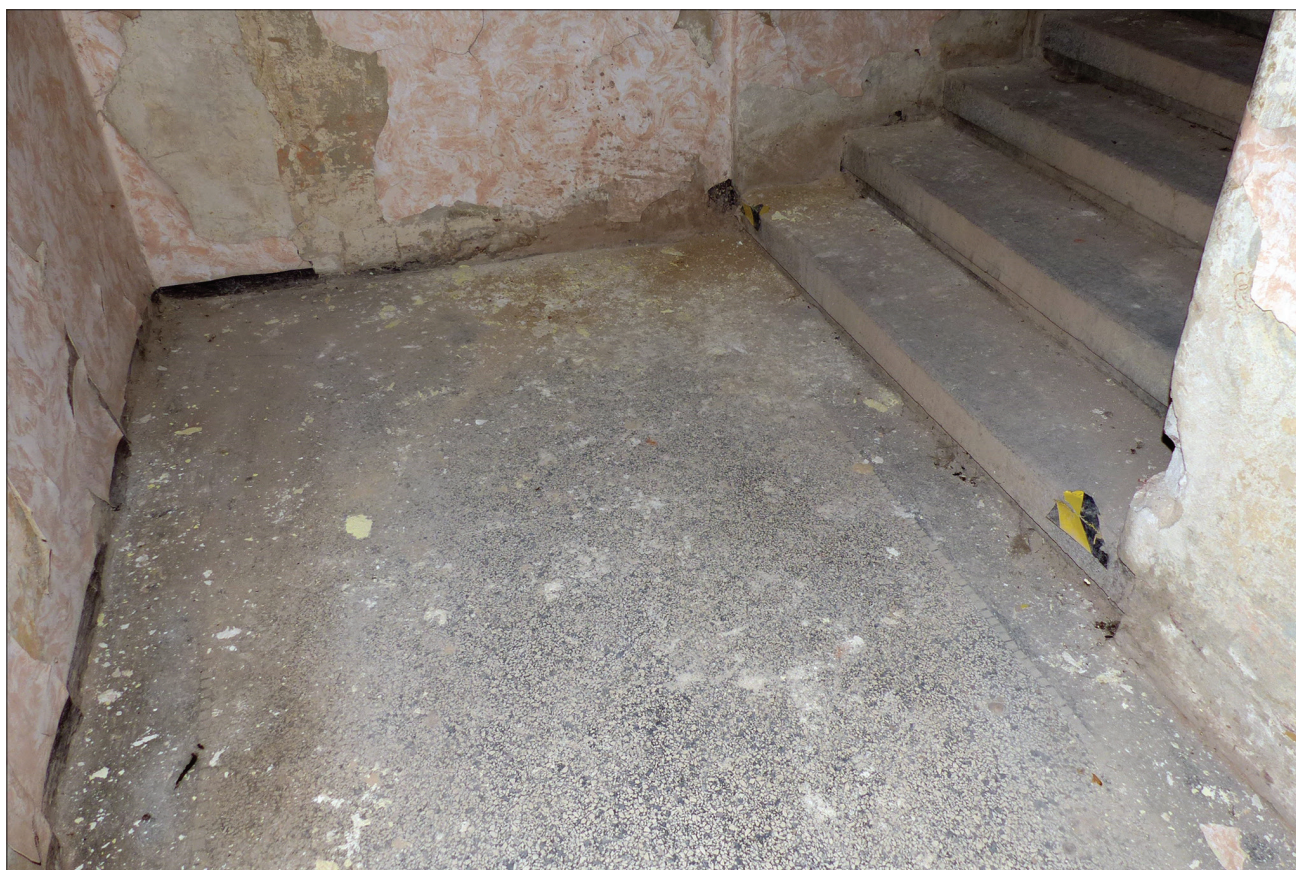
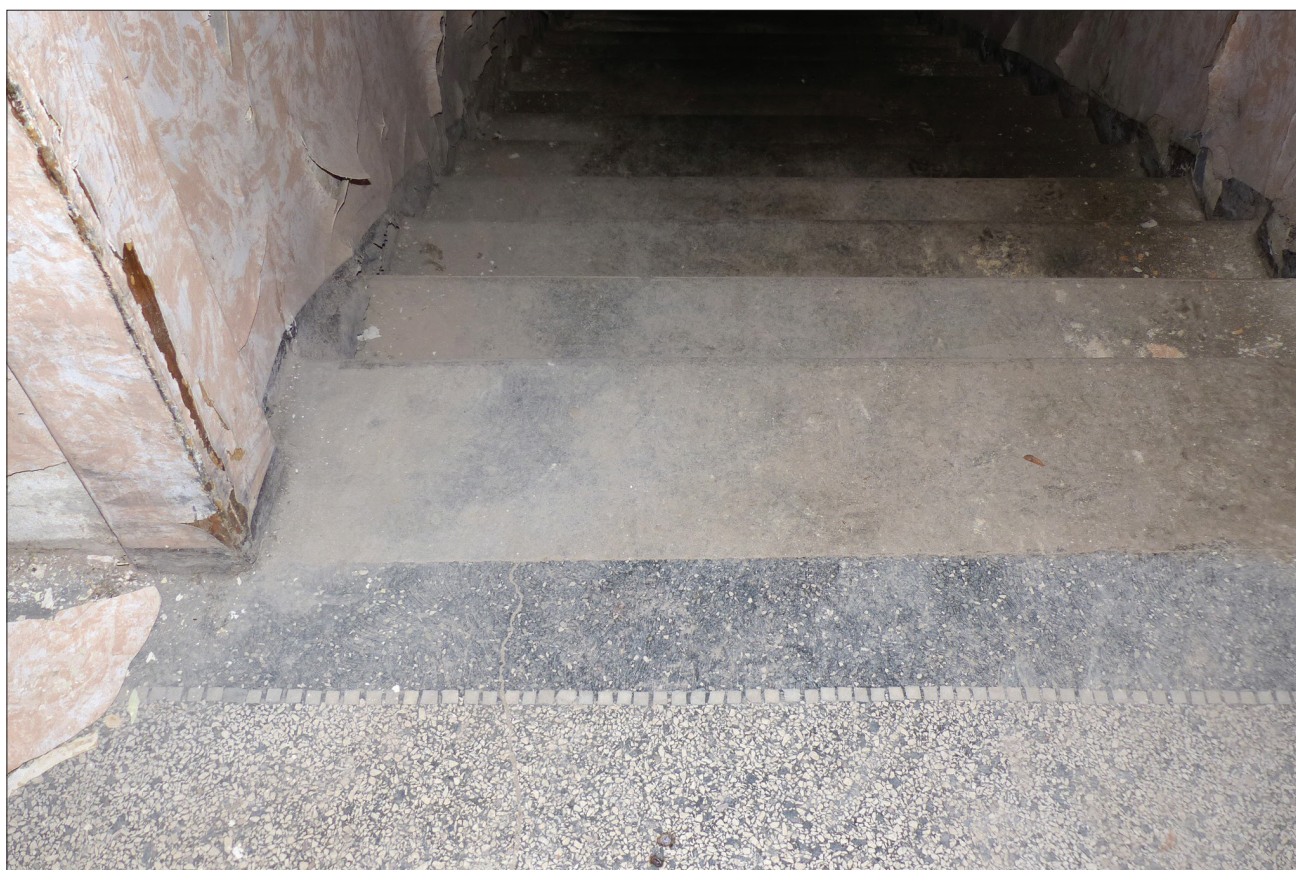
<i>Prvek:</i>	Teracová dlažba na podestě hlavního schodiště	<i>Označení prvku:</i>	P2-01
<i>Základní rozměr:</i>	viz zaměření		
<i>Umístění:</i>	podesta hlavního schodiště S1-01 mezi přízemím a prvním patrem		
<i>Popis:</i>	Teracová dlažba na podestě hlavního schodiště (S1-01). Střední pole lemuje tmavší obruba, oddělená pruhem z drobných čtverců. Typická a ve své době běžná úprava.		
<i>Materiál:</i>	teraco		
<i>Povrchová úprava</i>	ne		
<i>Zasklení:</i>	ne		
<i>Kování:</i>	ne		
<i>Datace:</i>	1. polovina 20. století		
<i>Technický stav:</i>	kromě znečištění dobrý		
<i>Poznámky:</i>			
<i>Počet snímků:</i>	3		
<i>Autor listu:</i>	Jiří Bláha	<i>Datum:</i>	prosinec 2021
