# TECHNICKÁ ZPRÁVA

**Akce :** Sportareál Česká Lípa , Barvířská 2690  
-POSOUZENÍ STAVU VZT JEDNOTEK  
-POSOUZENÍ VYUŽITÍ ODPADNÍHO TEPLA  
OD TECHNOLOGIE CHLAZENÍ  
-POSOUZENÍ STAVU POŽÁRNÍCH KLAPEK VZT

**Profese :** VZDUCHOTECHNIKA

**Výkonová fáze :** Odborná technická pomoc

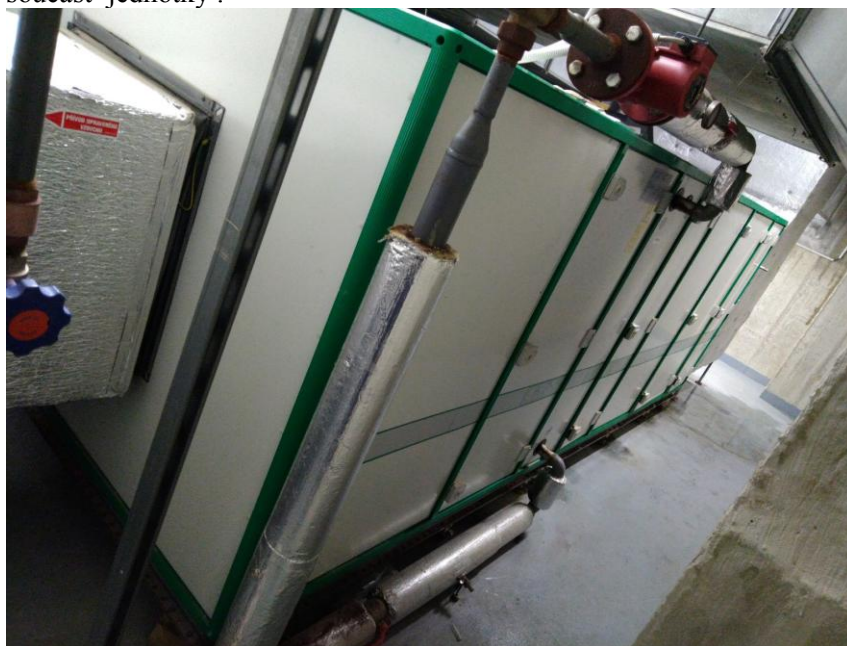
Funkce jednotky : tato jednotka je atypicky vybavené a specializovaná pro použití pro bazénové haly . Je možno ji provozovat v těchto čtyřech režimech ( viz schema ) :

Jednotka svými funkcemi ( přívod, odvod, filtrace, ohřev, rekuperace, odvlhčování, směšování ) odpovídá potřebám na výměnu a úpravu vzduchu ve větraných prostorách .

Z hlediska hlukové problematiky jsou vzduchovody vedené z jednotky do vnitřního a venkovního prostředí opatřeny účinnými kulisovými tlumiči hluku. Opatření na útlum hluku odpovídá požadavkům současným Hygienických předpisů , které jsou v podstatě stejné jako v době instalace . Na hlučnost jednotky nejsou z hlediska provozovatele stížnosti.

Z hlediska protimrazové ochrany je jednotka správně vybavena uzavíracími klapkami se servopohonem na vstupu a výstupu vzduchovodů z jednotky směrem do venkovního prostředí .

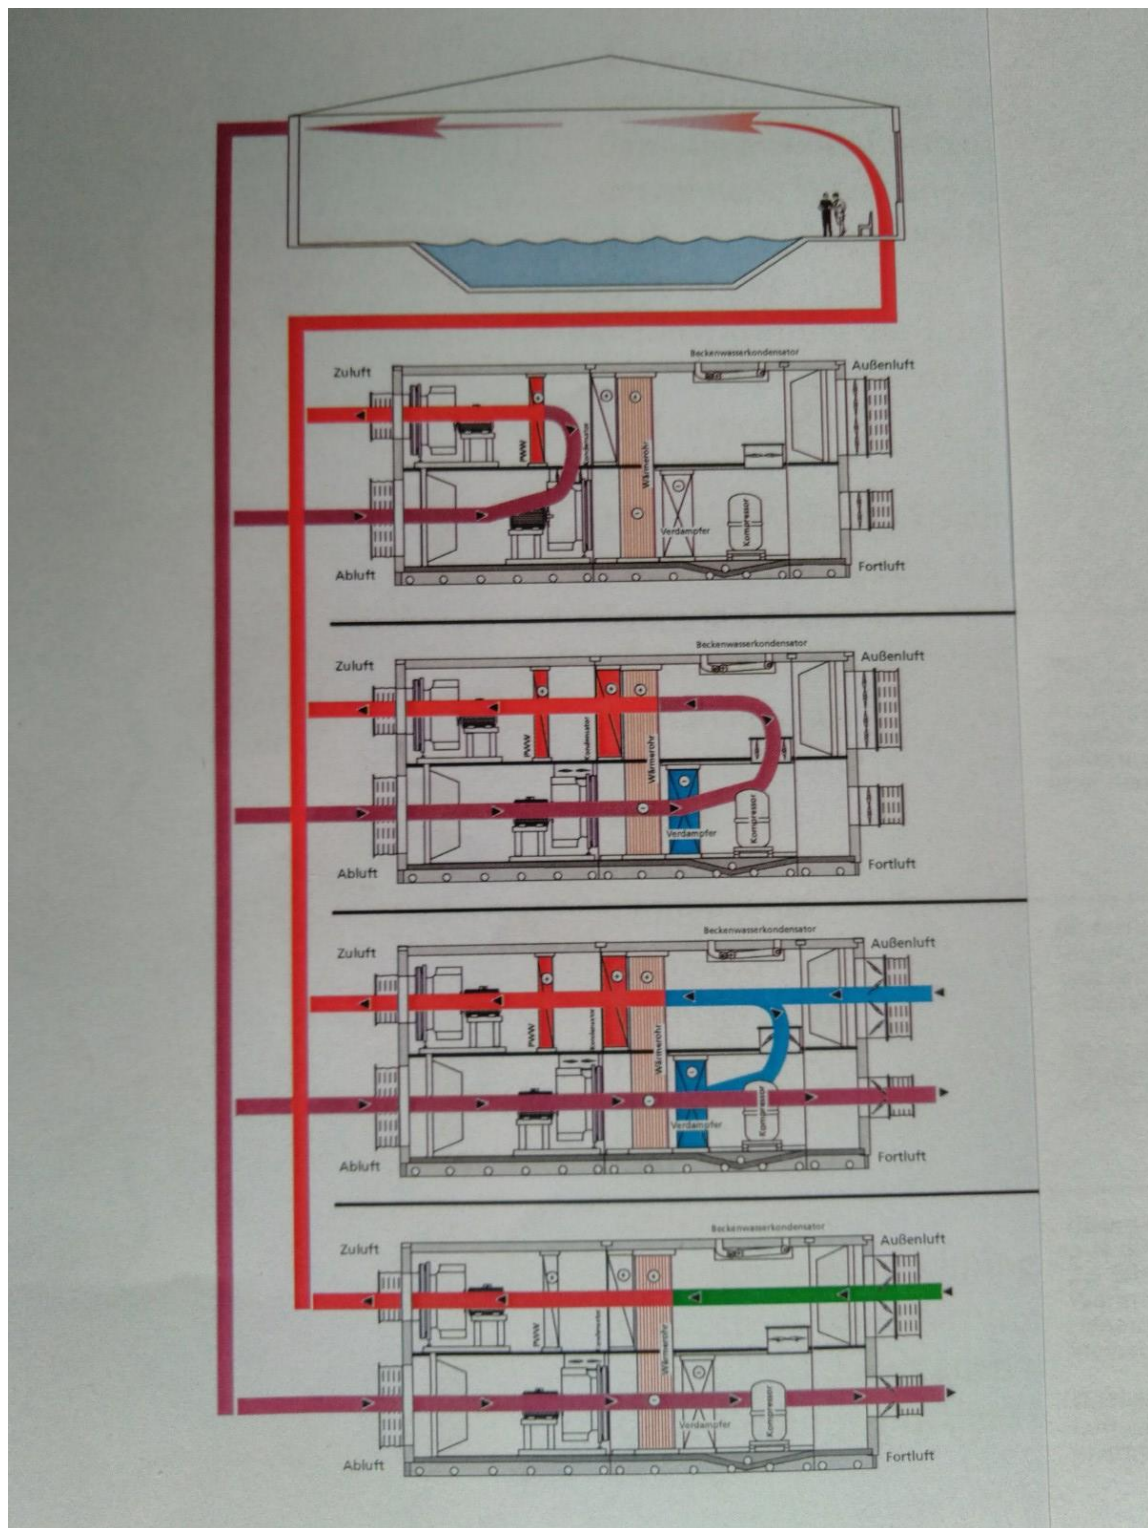
Schema možných provozních režimů jednotky :

1-Cirkulační režim bez požadavku na odvlhčování, -cirkulace, ohřev :  
*vodní ohřívač v provozu , odsávací ventilátor je vypnut a ventilátor přiváděného vzduchu běží v nízkých otáčkách.*

Tím také nedochází k ohřevu přiváděného vzduchu do bazénové haly v letním období. Z tohoto důvodu je možno provádět odvlhčování v letním období bez zvýšení teploty v bazénové hale.

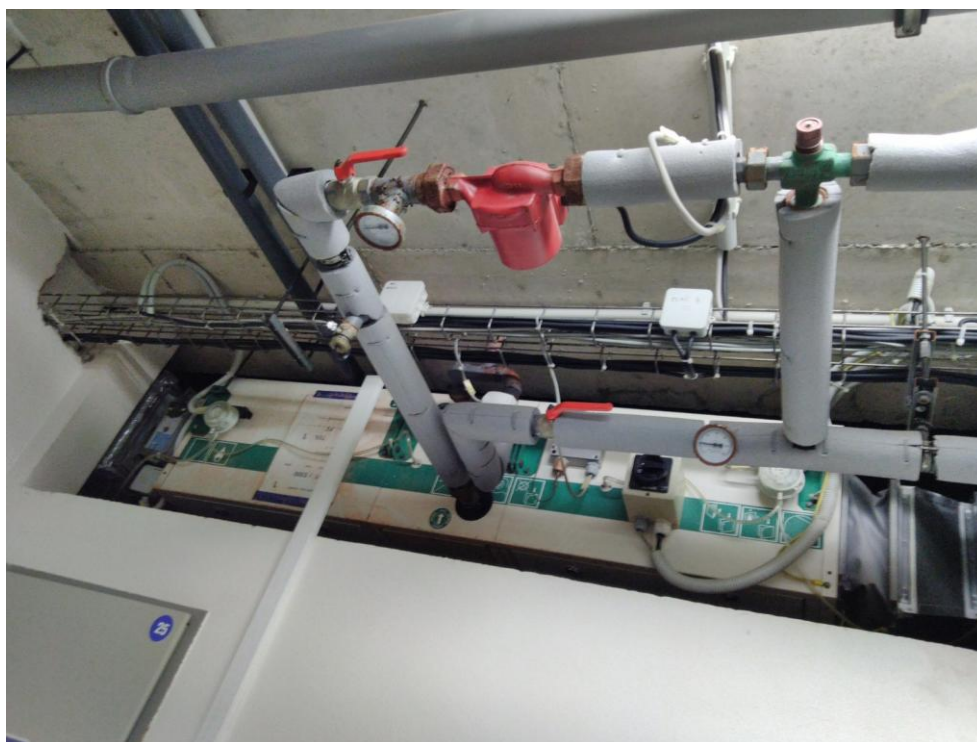
Funkce jednotky : malá přívodní jednotka zajišťuje přívod a úpravu čerstvého vzduchu – jeho filtraci a ohřev vodním výměníkem .

Jednotka svými funkcemi ( přívod, filtrace, ohřev, ) odpovídá potřebám na výměnu a úpravu vzduchu ve větraných prostorech .

Z hlediska hlukové problematiky jsou vzduchovody vedené z jednotky do vnitřního a venkovního prostředí opatřeny účinnými kulisovými tlumiči hluku. Opatření na útlum hluku odpovídá požadavkům současným Hygienických předpisů , které jsou v podstatě stejné jako v době instalace . Na hlučnost jednotky nejsou z hlediska provozovatele stížnosti.

Z hlediska protimrazové ochrany je jednotka správně vybavena uzavírací klapkou se servopohonem na vstupu do jednotky směrem do venkovního prostředí .

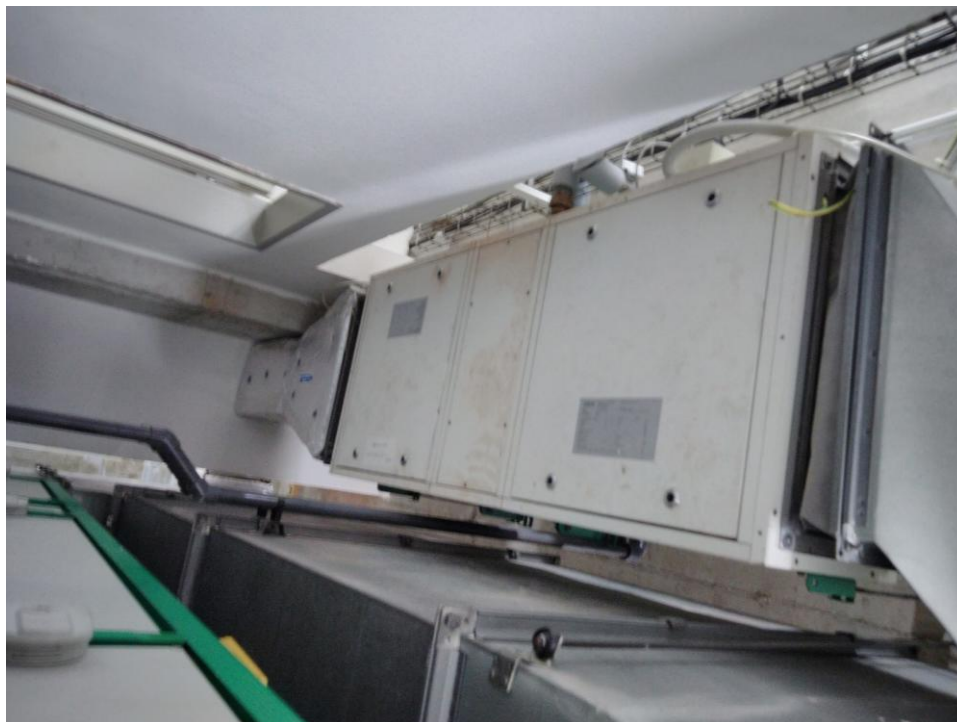
Funkce jednotky : malá přívodní jednotka zajišťuje přívod a úpravu čerstvého vzduchu – jeho filtraci a ohřev vodním výměníkem .

Jednotka svými funkcemi ( přívod, filtrace, ohřev, ) odpovídá potřebám na výměnu a úpravu vzduchu ve větráných prostorech .

Z hlediska hlukové problematiky jsou vzduchovody vedené z jednotky do vnitřního a venkovního prostředí opatřeny účinnými kulisovými tlumiči hluku. Opatření na útlum hluku odpovídá požadavkům současným Hygienických předpisů , které jsou v podstatě stejné jako v době instalace . Na hlučnost jednotky nejsou z hlediska provozovatele stížnosti.

Z hlediska protimrazové ochrany je jednotka správně vybavena uzavíracími klapkami se servopohony na vstupu a výstupu vzduchovodů z jednotky směrem do venkovního prostředí.

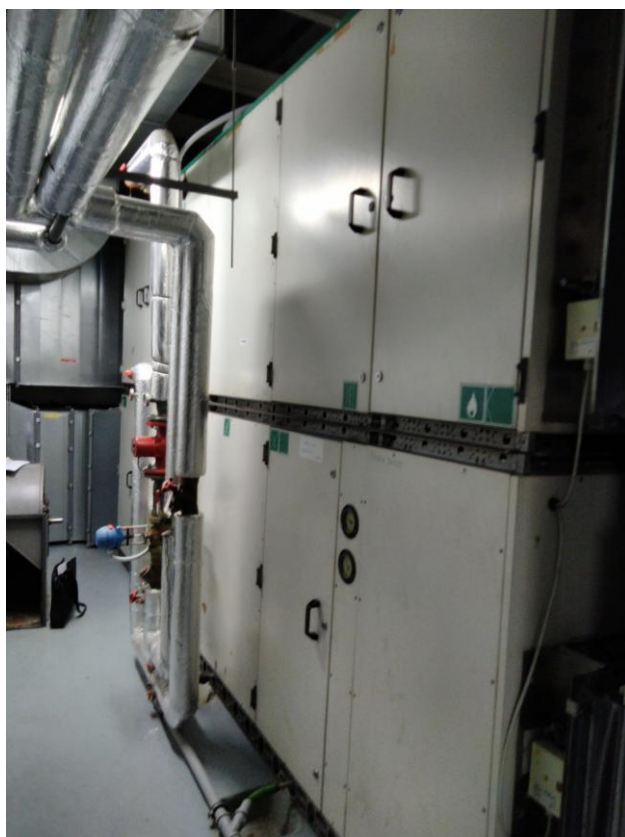
Funkce jednotky : tato jednotka je atypicky vybavené a specializovaná pro použití pro bazénové haly . Je možno ji provozovat v těchto čtyřech režimech ( viz schema u VZT jednotky č. 1 ) :

Jednotka svými funkcemi ( přívod, odvod, filtrace, ohřev, rekuperace, odvlhčování, směšování ) odpovídá potřebám na výměnu a úpravu vzduchu ve větraných prostorách .

Z hlediska hlukové problematiky jsou vzduchovody vedené z jednotky do vnitřního a venkovního prostředí opatřeny účinnými kulisovými tlumiči hluku. Opatření na útlum hluku odpovídá požadavkům současným Hygienických předpisů , které jsou v podstatě stejné jako v době instalace . Na hlučnost jednotky nejsou z hlediska provozovatele stížnosti.

Z hlediska protimrazové ochrany je jednotka správně vybavena uzavíracími klapkami se servopohony na vstupu a výstupu vzduchovodů z jednotky směrem do venkovního prostředí .

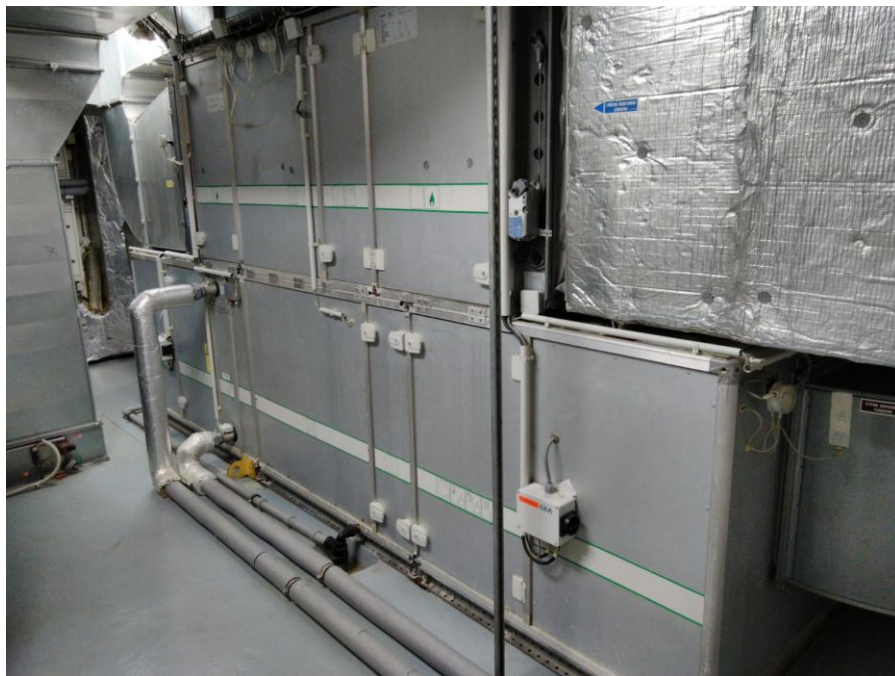
Funkce jednotky : zajištění přívod a úpravu čerstvého vzduchu – jeho filtraci , předehřev ve rekuperačním výměníku, dohřev vodním výměníkem , dále odsávání odpadního vzduchu a využití tepla z tohoto vzduchu rekuperačním deskovým výměníkem s obchozem pro letní období.

Jednotka svými funkcemi ( přívod, odvod, filtrace, ohřev, rekuperace ) odpovídá potřebám na výměnu a úpravu vzduchu ve větraných prostorách .

Z hlediska hlukové problematiky jsou vzduchovody vedené z jednotky do vnitřního a venkovního prostředí opatřeny účinnými kulisovými tlumiči hluku. Opatření na útlum hluku odpovídá požadavkům současným Hygienických předpisů , které jsou v podstatě stejné jako v době instalace . Na hlučnost jednotky nejsou z hlediska provozovatele stížnosti.

Z hlediska protimrazové ochrany je jednotka správně vybavena uzavíracími klapkami se servopohony na vstupu a výstupu vzduchovodů z jednotky směrem do venkovního prostředí .

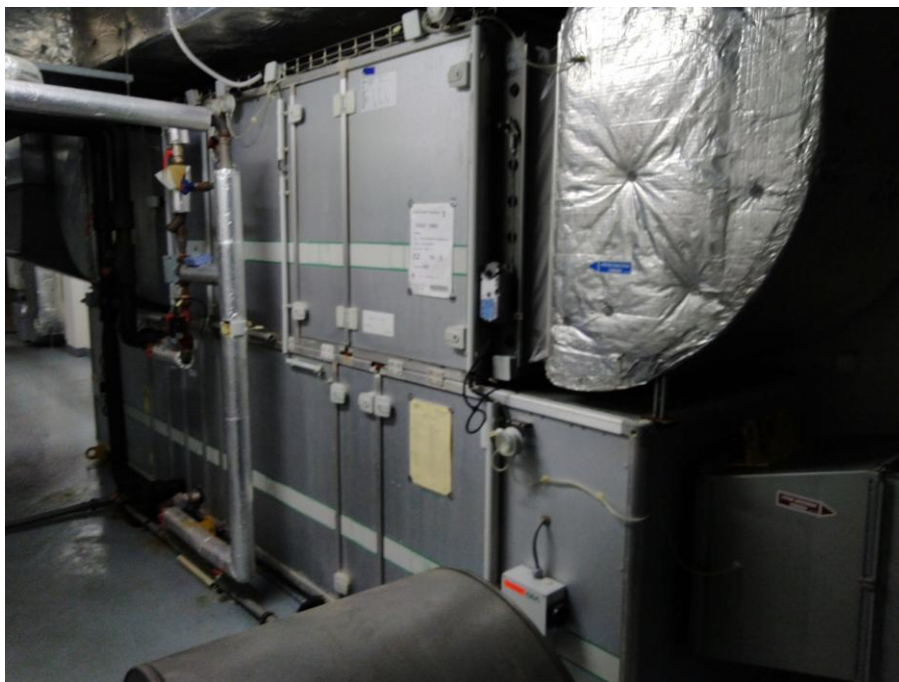
Funkce jednotky : zajištění přívodu a úpravu čerstvého vzduchu – jeho filtraci , předehřev ve rekuperačním výměníku, dohřev vodním výměníkem , chlazení vodním výměníkem dále odsávání odpadního vzduchu a využití tepla z tohoto vzduchu rekuperačním deskovým výměníkem s obchozem pro letní období. Pro jednotku je ve venkovním prostředí instalován kompresorový výrobek studené vody – chiller – GEA GACB 012 BC ,  $P = 11,5 \text{ kW}$  .

Dále byla prověřena správnost a dostatečnost osazení topenářského připojení vodního ohřívacího výměníku a vodního výměníku . Jednotka svými funkcemi ( přívod, odvod, filtrace, ohřev, chlazení , rekuperace ) odpovídá potřebám na výměnu a úpravu vzduchu ve větraných prostorech .

Z hlediska hlukové problematiky jsou vzduchovody vedené z jednotky do vnitřního a venkovního prostředí opatřeny účinnými kulisovými tlumiči hluku. Opatření na útlum hluku odpovídá požadavkům současným Hygienických předpisů , které jsou v podstatě stejné jako v době instalace . Na hlučnost jednotky nejsou z hlediska provozovatele stížnosti. Topenářské připojení vodního výměníku je správně provedeno optimální dimenzí s kvalitativní regulací pomocí směšovacího ventilu se servopohonem a správně dimenzovaným oběhovým čerpadlem na sekundárním okruhu výměníku.

Z hlediska protimrazové ochrany je jednotka správně vybavena uzavíracími klapkami se servopohony na vstupu a výstupu vzduchovodů z jednotky směrem do venkovního prostředí .

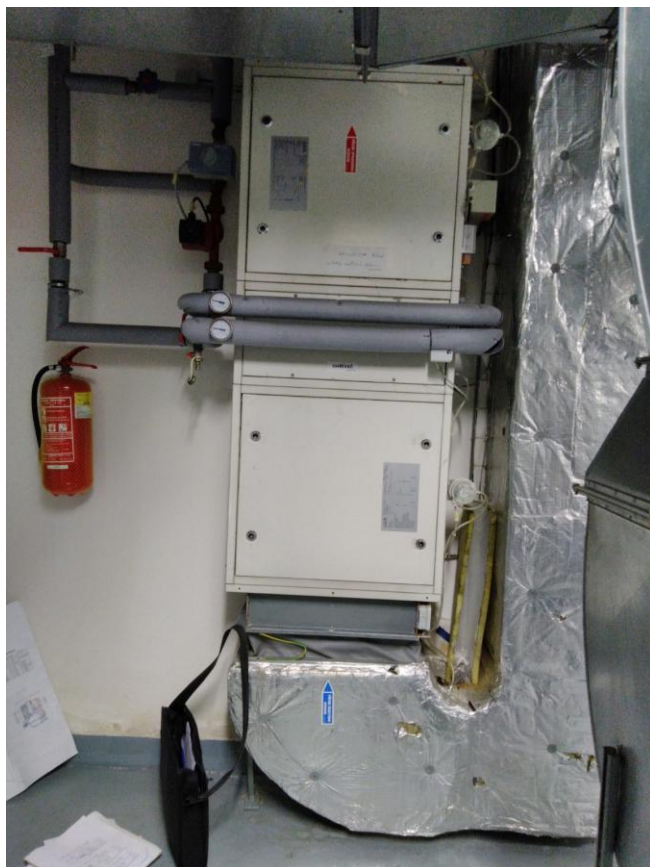
## VZT jednotka č. 5.A

Funkce jednotky : malá přívodní jednotka zajišťuje přívod a úpravu čerstvého vzduchu – jeho filtraci a ohřev vodním výměníkem .

Jednotka svými funkcemi ( přívod, filtrace, ohřev, ) odpovídá potřebám na výměnu a úpravu vzduchu ve větraných prostorech .

Z hlediska hlukové problematiky jsou vzduchovody vedené z jednotky do vnitřního a venkovního prostředí opatřeny účinnými kulisovými tlumiči hluku.

Z hlediska protimrazové ochrany je jednotka správně vybavena uzavírací klapkou se servopohonem na vstupu do jednotky směrem do venkovního prostředí .

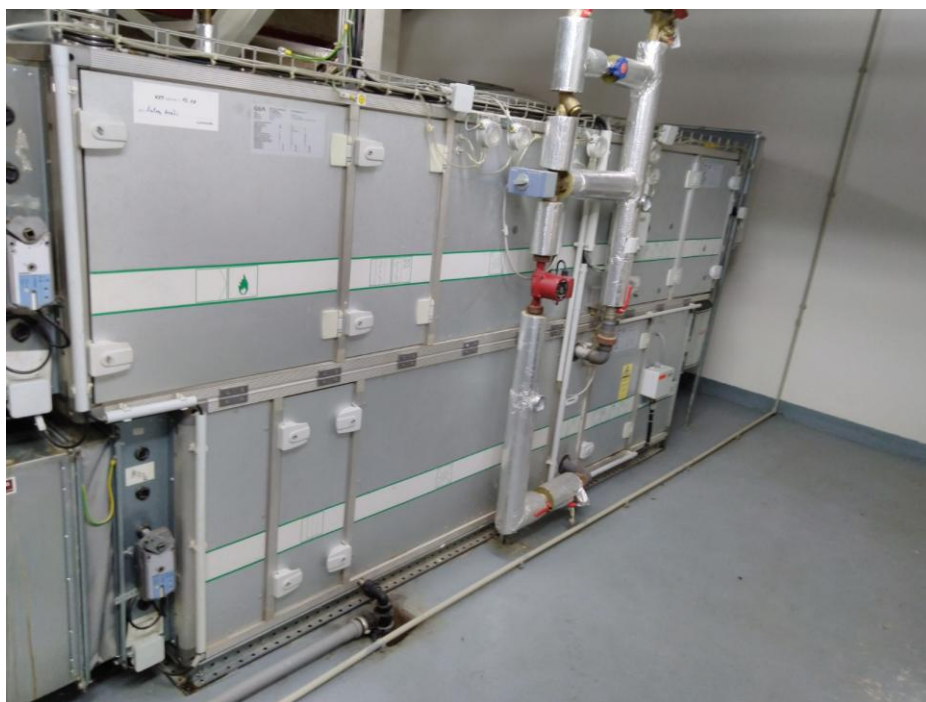
Funkce jednotky : zajištění přívodu a úpravu čerstvého vzduchu – jeho filtraci , přehřev ve rekuperačním výměníku, dohřev vodním výměníkem , dále odsávání odpadního vzduchu a využití tepla z tohoto vzduchu rekuperačním deskovým výměníkem s obchodem pro letní období.

Jednotka svými funkcemi ( přívod, odvod, filtrace, ohřev, rekuperace ) odpovídá potřebám na výměnu a úpravu vzduchu ve větraných prostorách .

Z hlediska hlukové problematiky jsou vzduchovody vedené z jednotky do vnitřního a venkovního prostředí opatřeny účinnými kulisovými tlumiči hluku. Opatření na útlum hluku odpovídá požadavkům současným Hygienických předpisů , které jsou v podstatě stejné jako v době instalace . Na hlučnost jednotky nejsou z hlediska provozovatele stížnosti.

Z hlediska protimrazové ochrany je jednotka správně vybavena uzavíracími klapkami se servopohony na vstupu a výstupu vzduchovodů z jednotky směrem do venkovního prostředí .

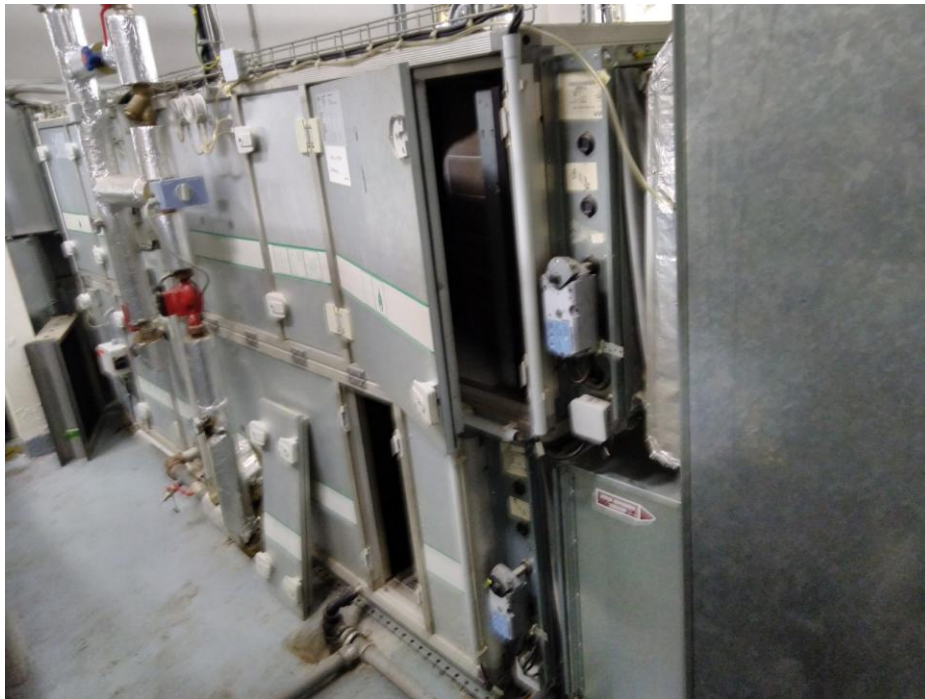
VZT jednotka č.13.AN

Funkce jednotky : zajištění přívodu a úpravu čerstvého vzduchu – jeho filtraci , předehřev ve rekuperačním výměníku, dohřev vodním výměníkem , dále odsávání odpadního vzduchu a využití tepla z tohoto vzduchu rekuperačním deskovým výměníkem s obchodem pro letní období.

Jednotka svými funkcemi ( přívod, odvod, filtrace, ohřev, rekuperace ) odpovídá potřebám na výměnu a úpravu vzduchu ve větraných prostorách .

Z hlediska hlukové problematiky jsou vzduchovody vedené z jednotky do vnitřního a venkovního prostředí opatřeny účinnými kulisovými tlumiči hluku. Opatření na útlum hluku odpovídá požadavkům současným Hygienických předpisů , které jsou v podstatě stejné jako v době instalace . Na hlučnost jednotky nejsou z hlediska provozovatele stížnosti.

Z hlediska protimrazové ochrany je jednotka správně vybavena uzavíracími klapkami se servopohonem na vstupu a výstupu vzduchovodů z jednotky směrem do venkovního prostředí .

Dle provozních zkušeností by bylo vhodné pro prostory Restaurace instalovat klimatizační chladicí zařízení . Do VZT jednotky nebo do strojovny VZT však není možné z důvodů prostorového deficitu již další výměníky nebo zařízení přidávat.

Z toho důvodu je vhodné realizovat klimatizační Split systém přímo do prostor Restaurace – vnitřní 1 až 2 ks chladících jednotek a venkovní kondenzační jednotku na vhodné stanoviště .

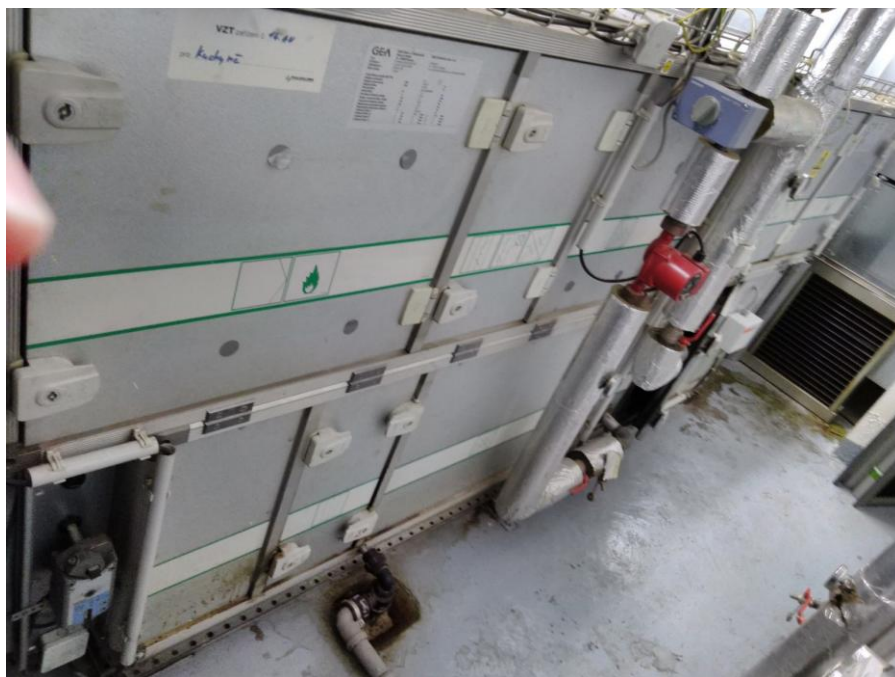
Funkce jednotky : zajištění přívodu a úpravu čerstvého vzduchu – jeho filtraci , předehřev ve rekuperačním výměníku, dohřev vodním výměníkem , dále odsávání odpadního vzduchu a využití tepla z tohoto vzduchu rekuperačním deskovým výměníkem s obchodem pro letní období.

Jednotka svými funkcemi ( přívod, odvod, filtrace, ohřev, rekuperace ) odpovídá potřebám na výměnu a úpravu vzduchu ve větraných prostorách .

Z hlediska hlukové problematiky jsou vzduchovody vedené z jednotky do vnitřního a venkovního prostředí opatřeny účinnými kulisovými tlumiči hluku. Opatření na útlum hluku odpovídá požadavkům současným Hygienických předpisů , které jsou v podstatě stejné jako v době instalace . Na hlučnost jednotky nejsou z hlediska provozovatele stížnosti.

Z hlediska protimrazové ochrany je jednotka správně vybavena uzavíracími klapkami se servopohony na vstupu a výstupu vzduchovodů z jednotky směrem do venkovního prostředí .

-nasávaný čerstvý vzduch neprochází rekuperátorem a ohřívacím výměníkem – při otevření dvířek za výměníkem probíhá nasávání z prostoru strojovny .

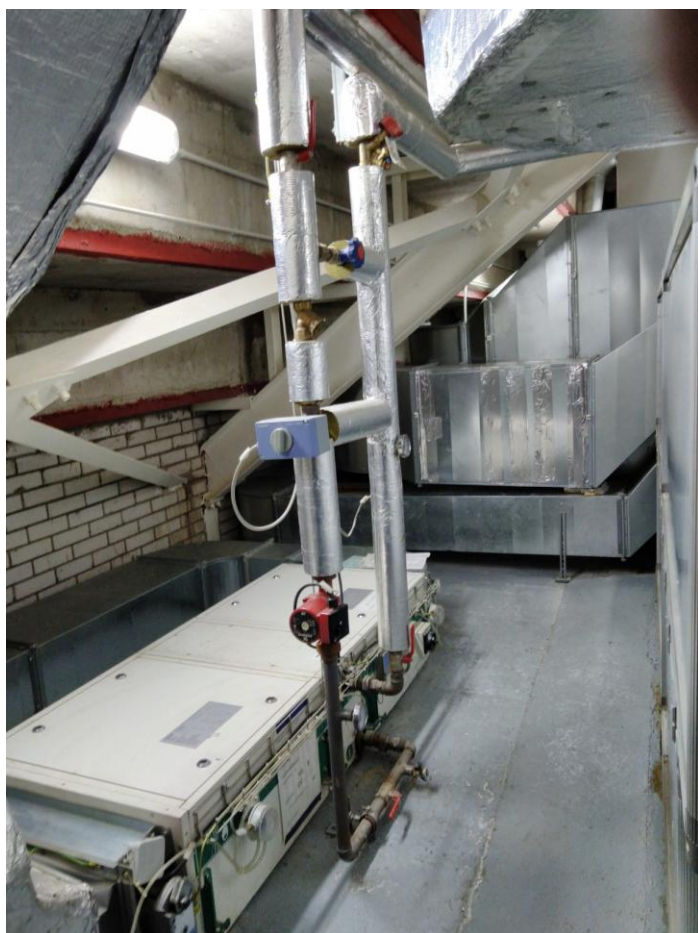
## VZT jednotka č.15.AN

Funkce jednotky : malá přívodní jednotka zajišťuje přívod a úpravu čerstvého vzduchu – jeho filtraci a ohřev vodním výměníkem .

Jednotka svými funkcemi ( přívod, filtrace, ohřev, ) odpovídá potřebám na výměnu a úpravu vzduchu ve větraných prostorách .

Z hlediska hlukové problematiky jsou vzduchovody vedené z jednotky do vnitřního a venkovního prostředí opatřeny účinnými kulisovými tlumiči hluku. Opatření na útlum hluku odpovídá požadavkům současným Hygienických předpisů , které jsou v podstatě stejné jako v době instalace . Na hlučnost jednotky nejsou z hlediska provozovatele stížnosti.

Z hlediska protimrazové ochrany je jednotka správně vybavena uzavírací klapkou se servopohonem na vstupu do jednotky směrem do venkovního prostředí .

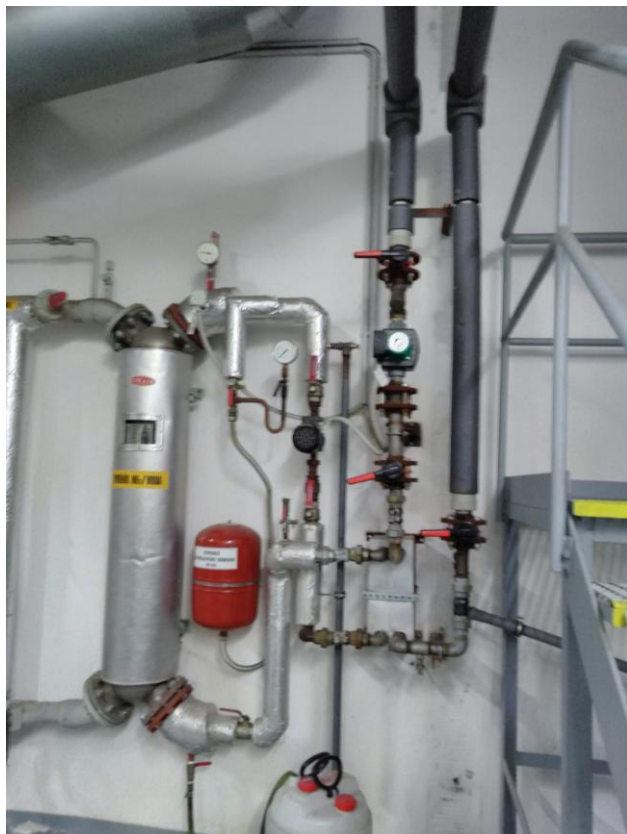
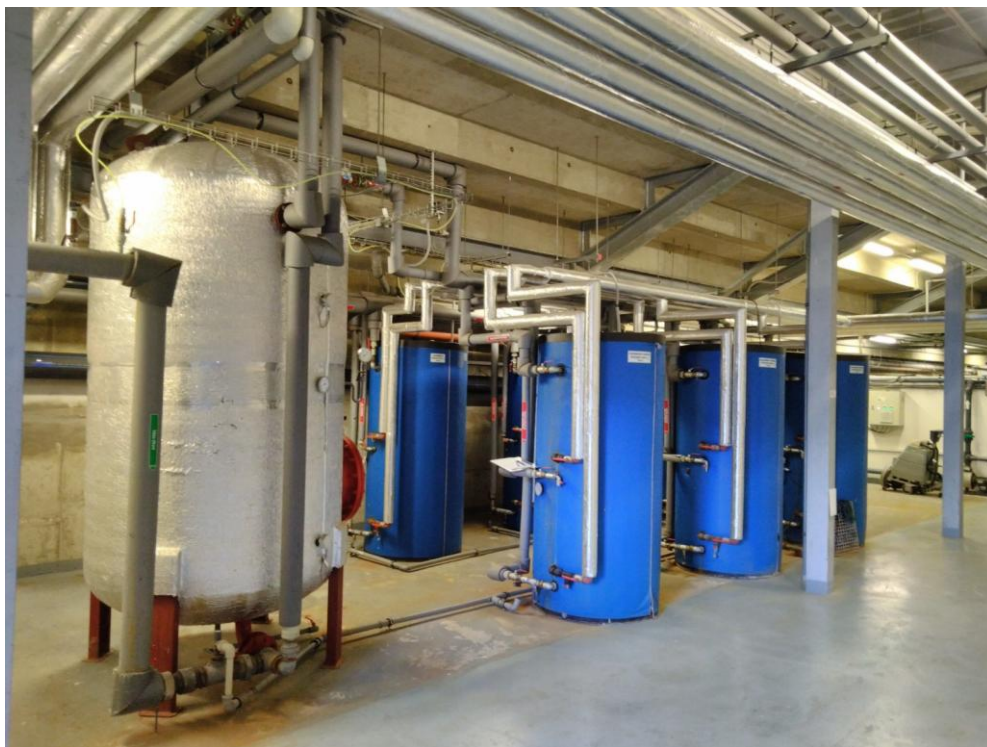
Na sekundární straně výměníku je umístěn autonomní oddělovací cirkulační okruh solanky NGL 20 s vlastní čerpadlovou skupinou . Solanka zde předává teplo v dalším deskovém výměníku TE 31 do okruhu předehřevu TUV .

Okruh předehřevu TUV je vybaven také vlastní čerpadlovou skupinou a jeho pomocí dochází k předehřevu studené pitné vody přiváděné do systému ohřevu TUV a její akumulaci v předehřívací nádobě STEP Trutnov o objemu 4 m<sup>3</sup>. Z této nádoby pak předehřátá TUV pokračuje do dalších zásobníkových ohříváčů TUV.

Veškerá popsaná technologie chlazení je plně servisovaná a funkční . Pro využití odpadního tepla z této technologie jsou již od začátku instalovány výše uvedené výměníky s čerpadlovými okruhy a akumulací nádobou pro předehřátou TUV.
