# ARCHITEKTONICKÉ A PAMÁTKOVÉ HODNOCENÍ

Česká Lípa čp.1 – radnice

podle zaměření FA ČVUT

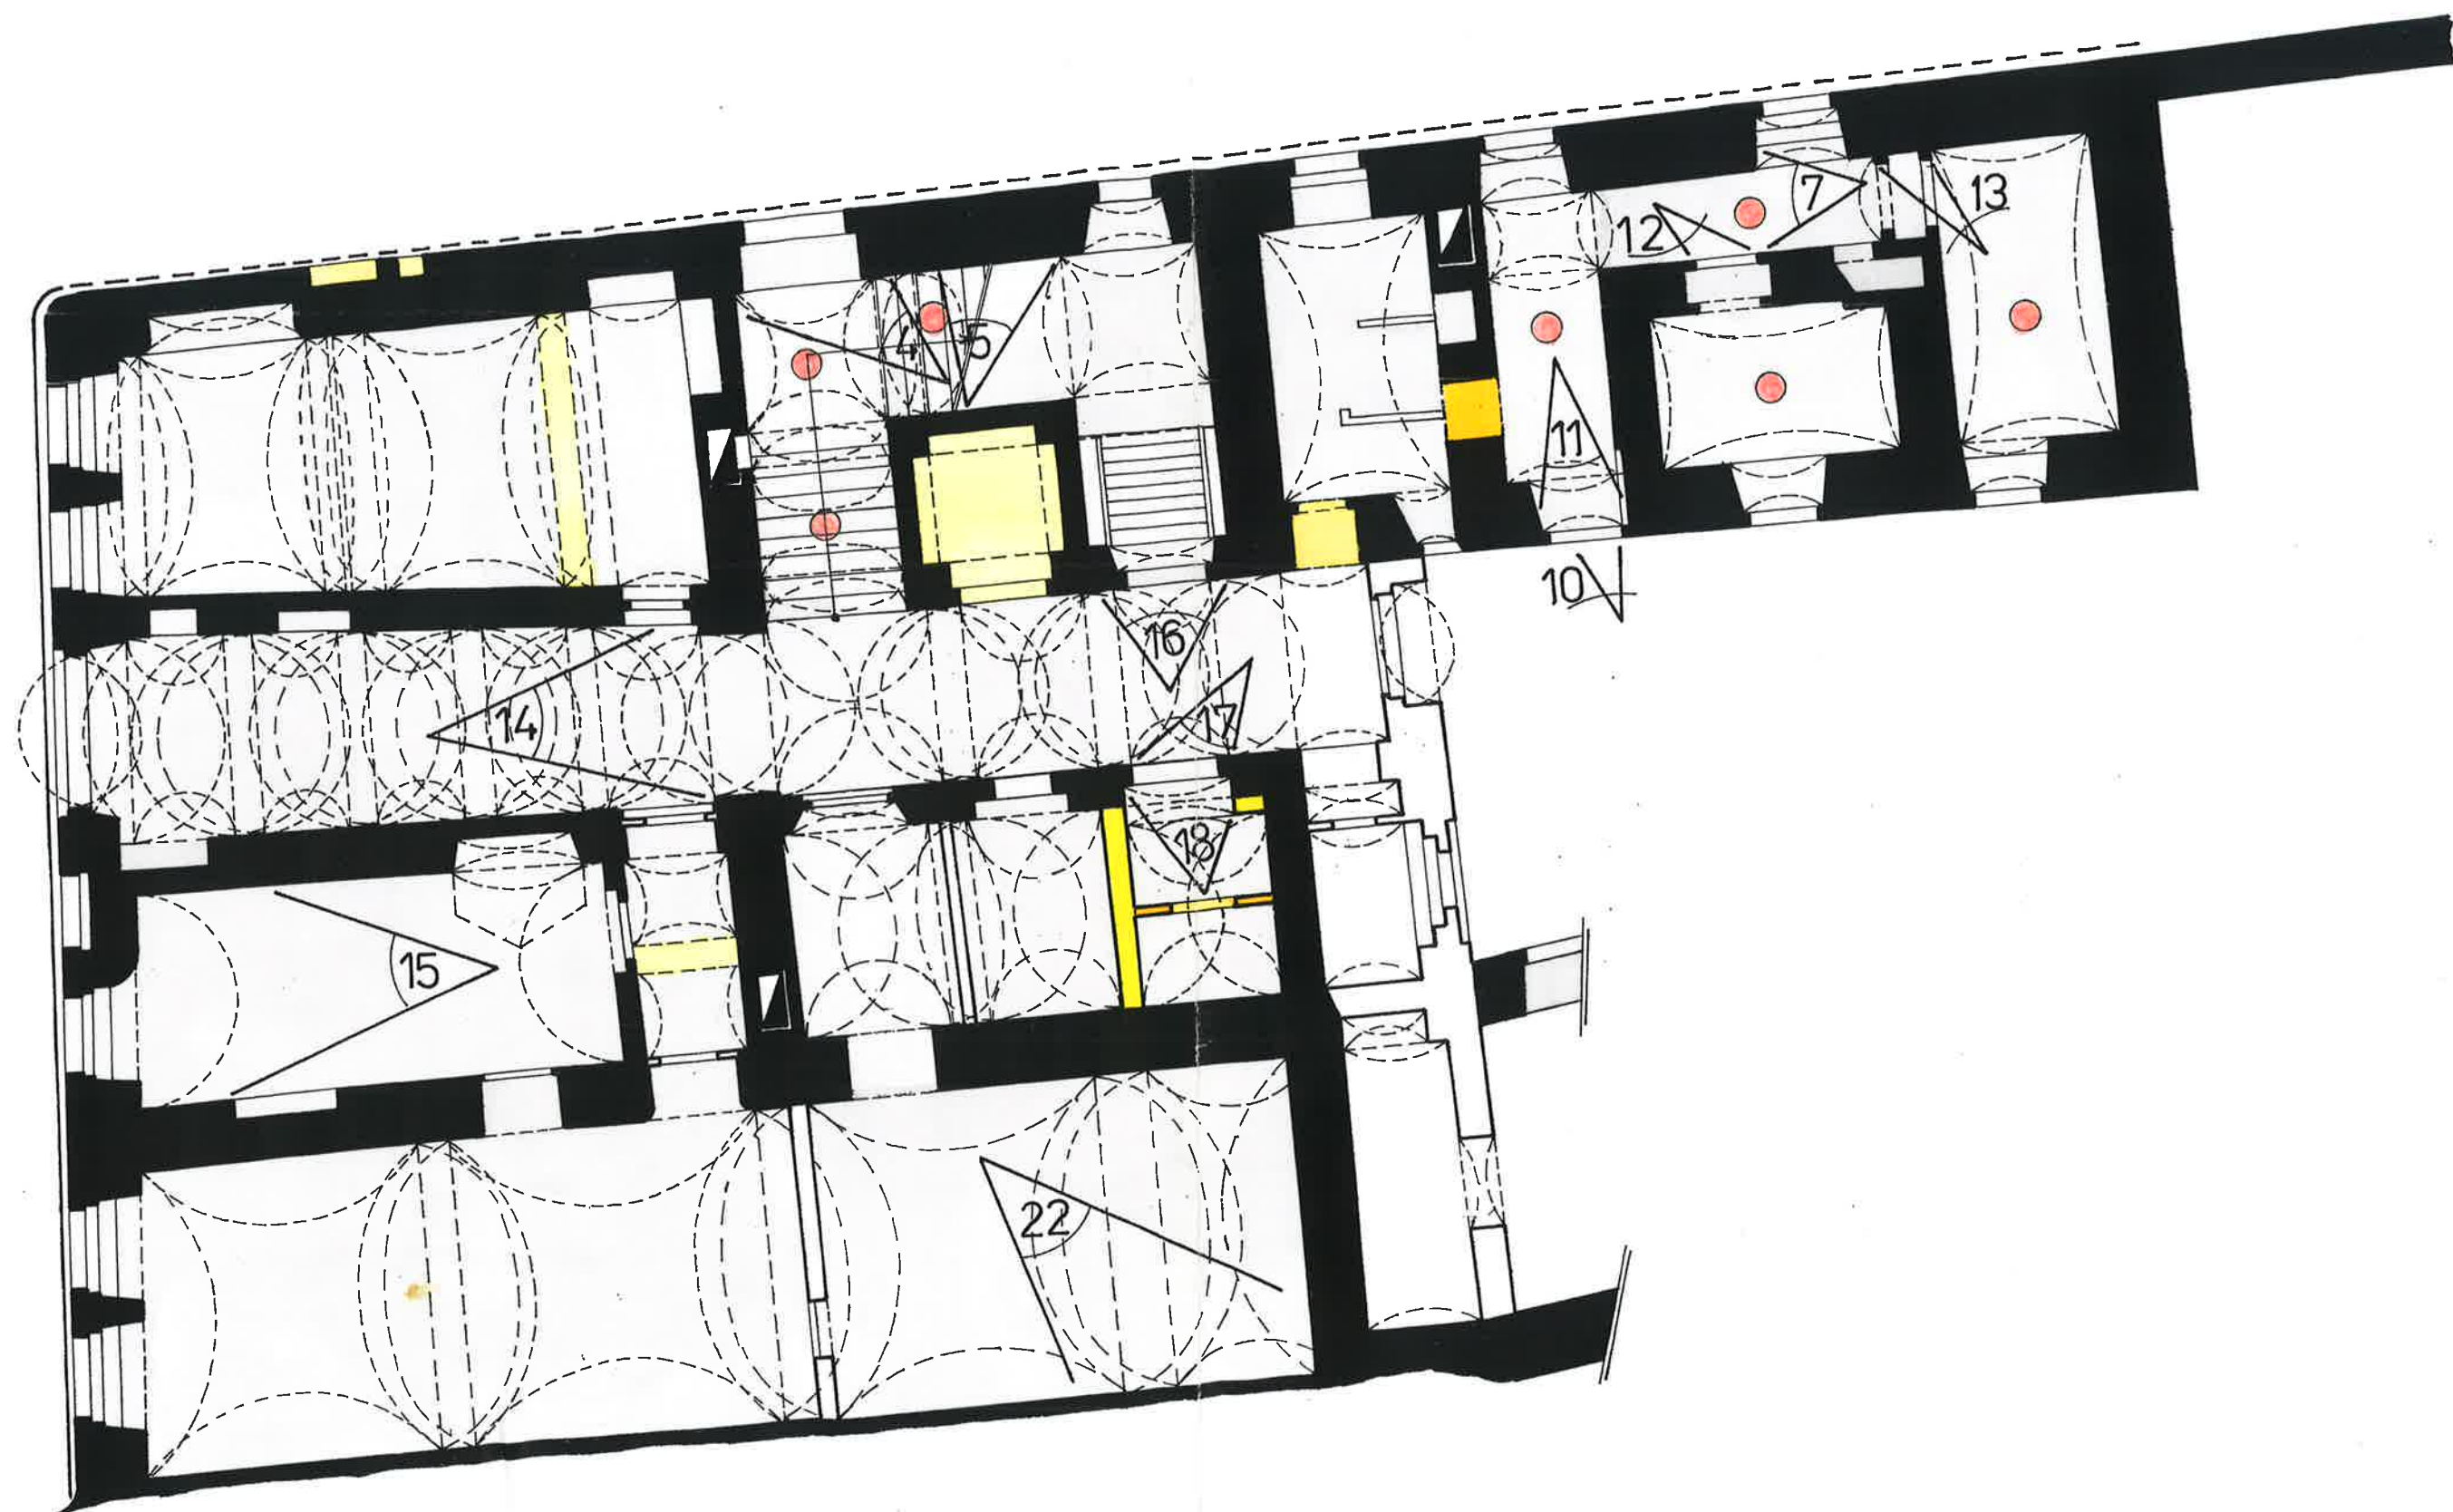
přízemí

Česká Lípa čp.1 – radnice

podle zaměření FA ČVUT

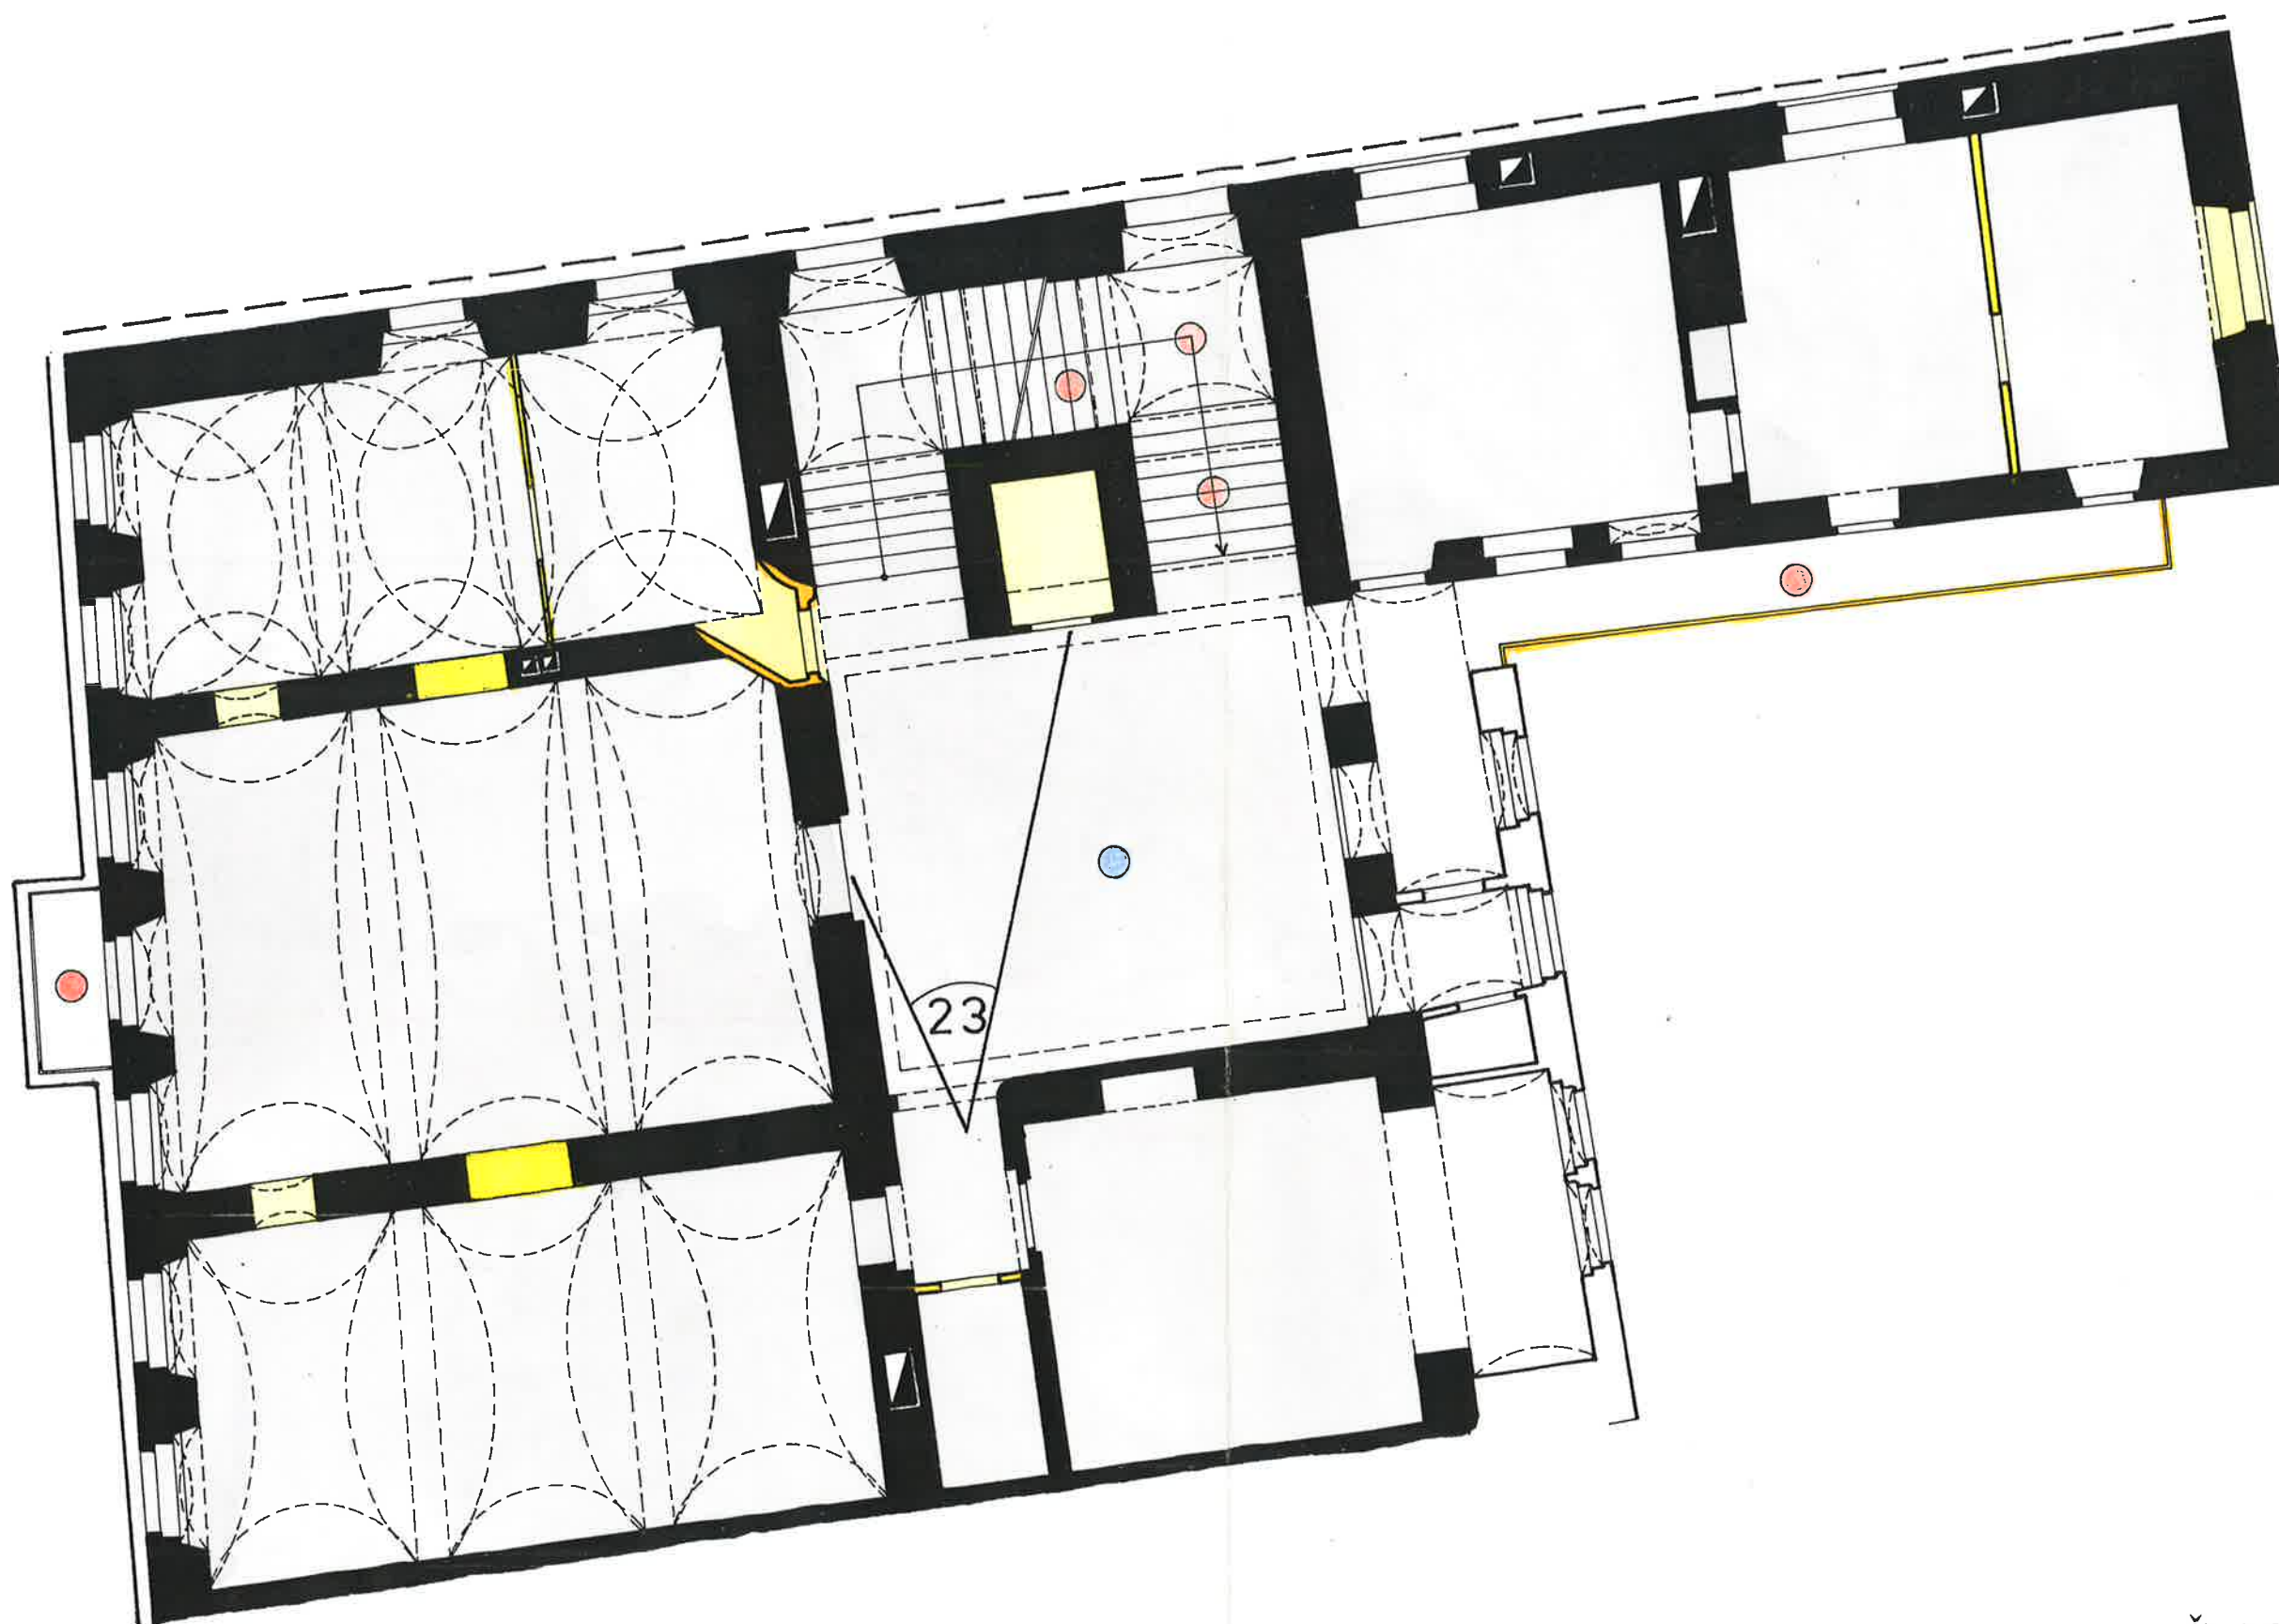
1. patro

Česká Lípa čp.1 – radnice

podle zaměření FA ČVUT

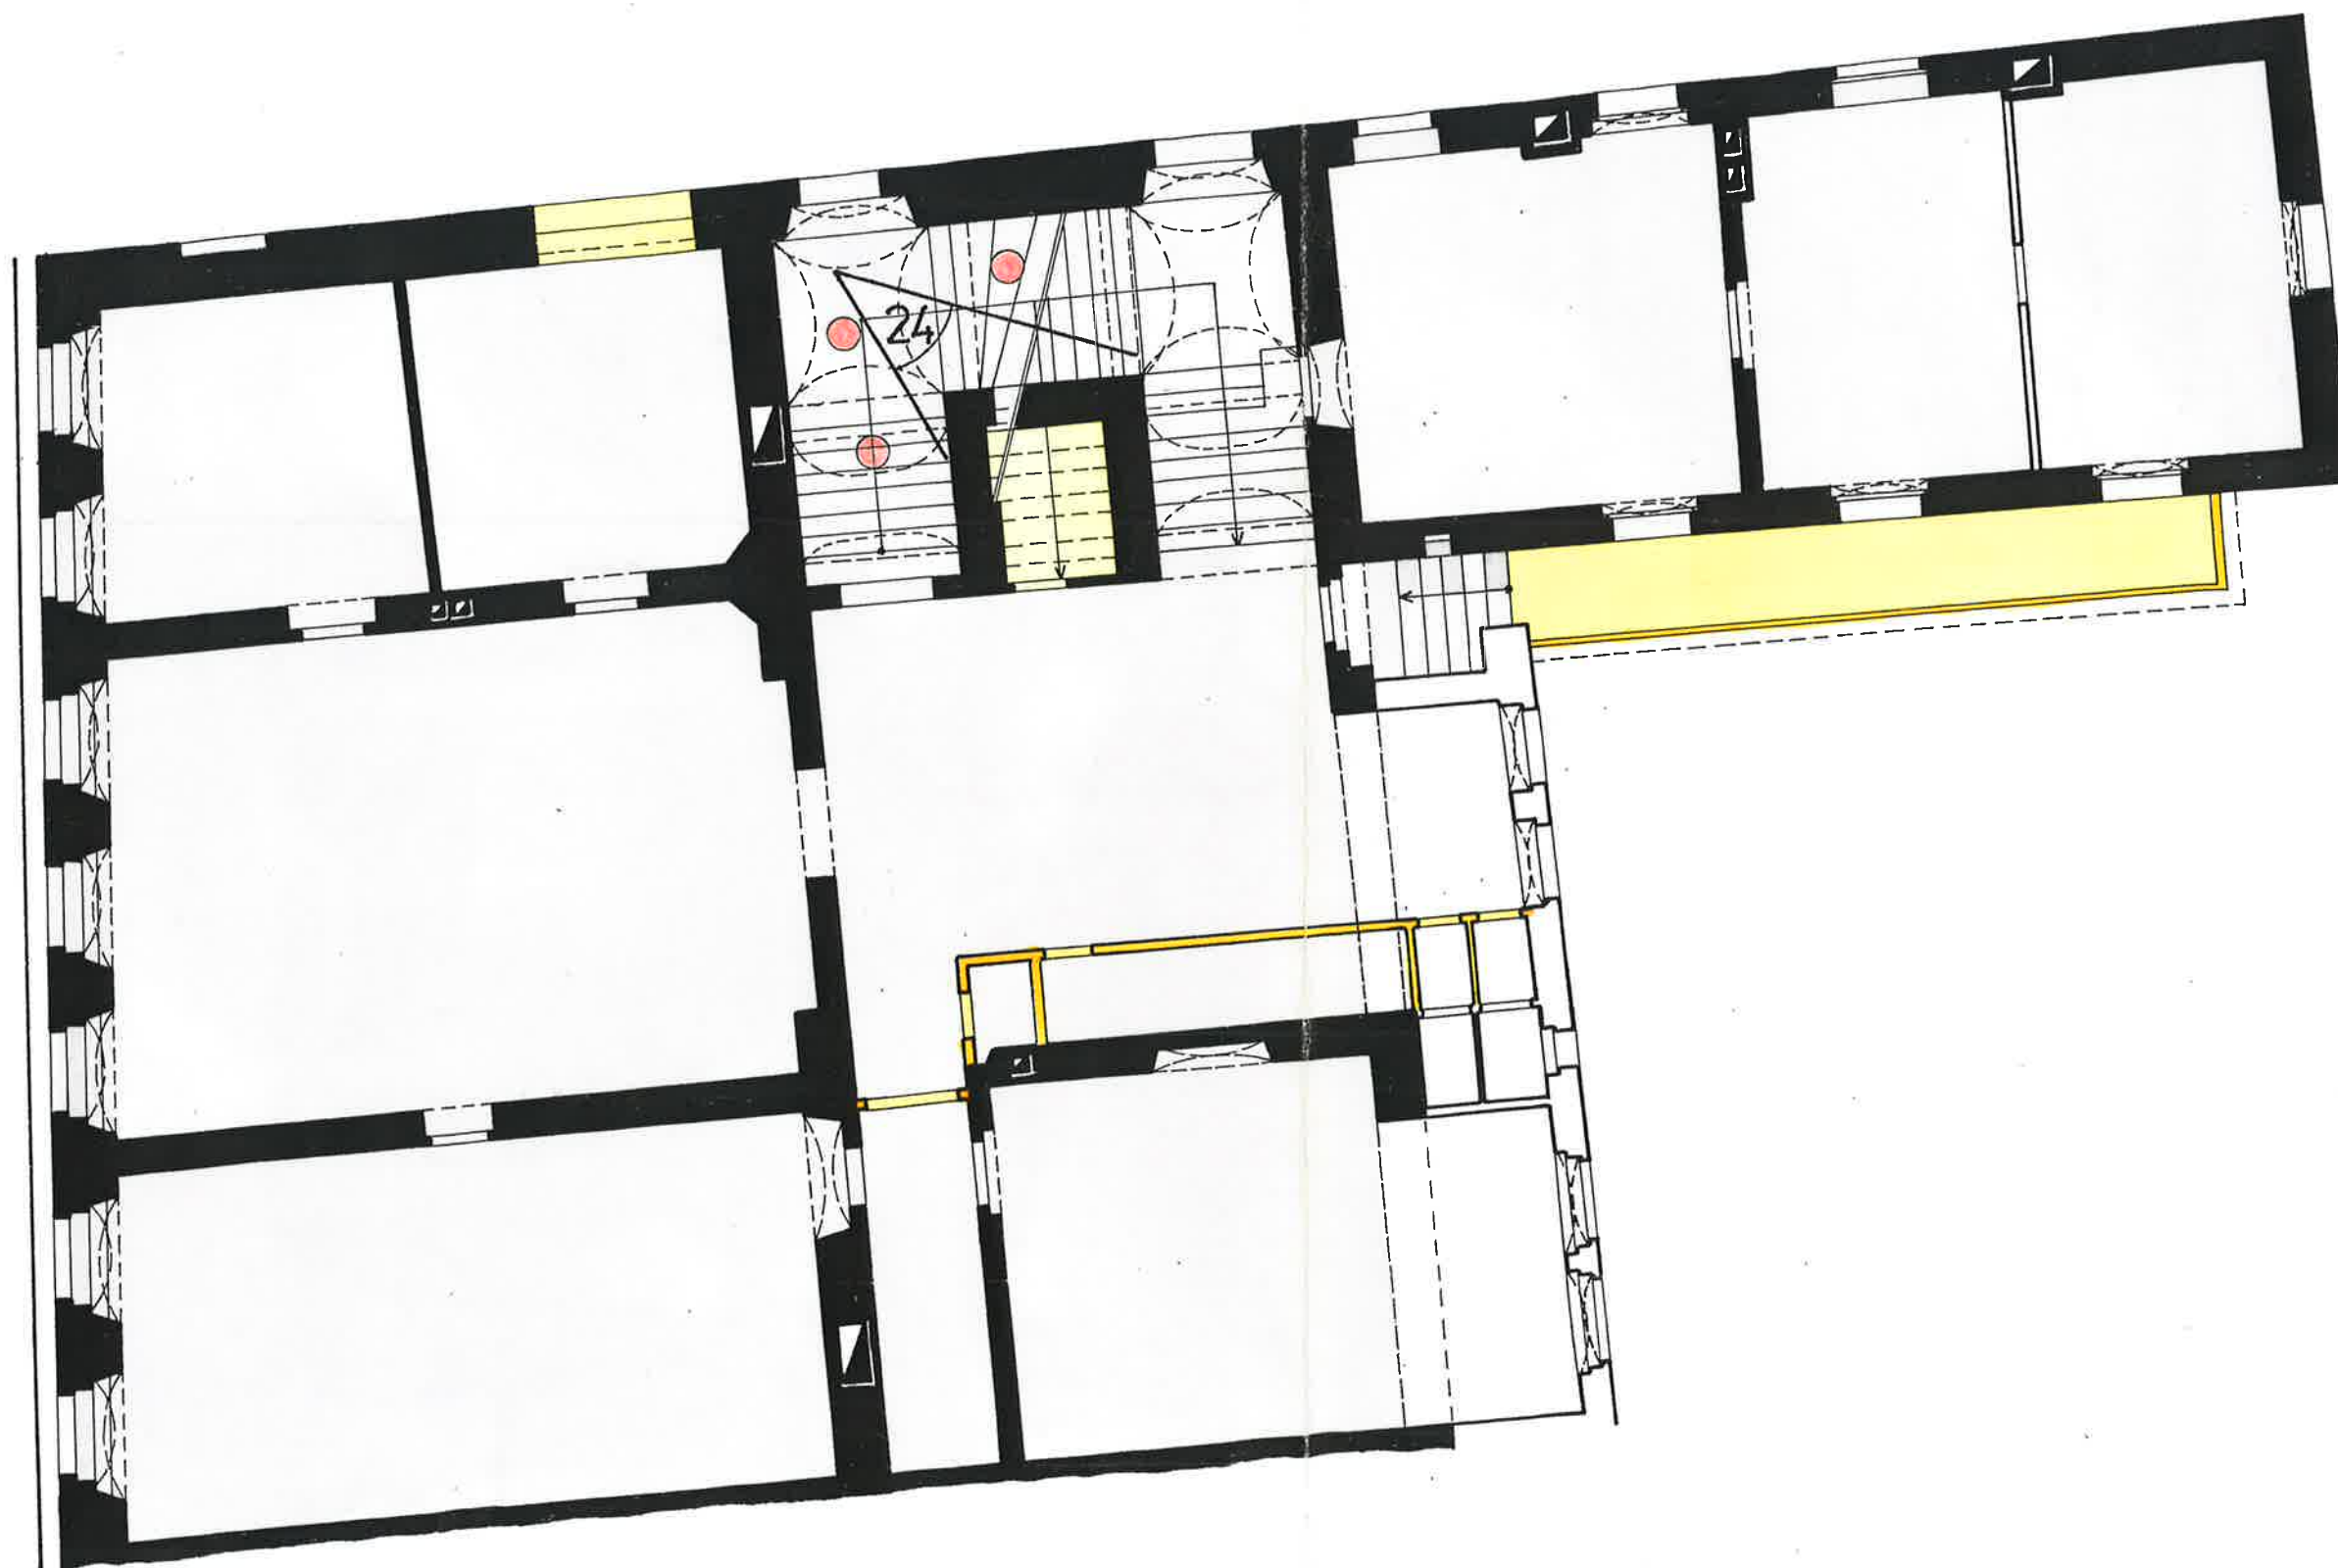
Česká Lípa čp.1 – radnice  
podle zaměření FA ČVUT  
2. patro  
1:100

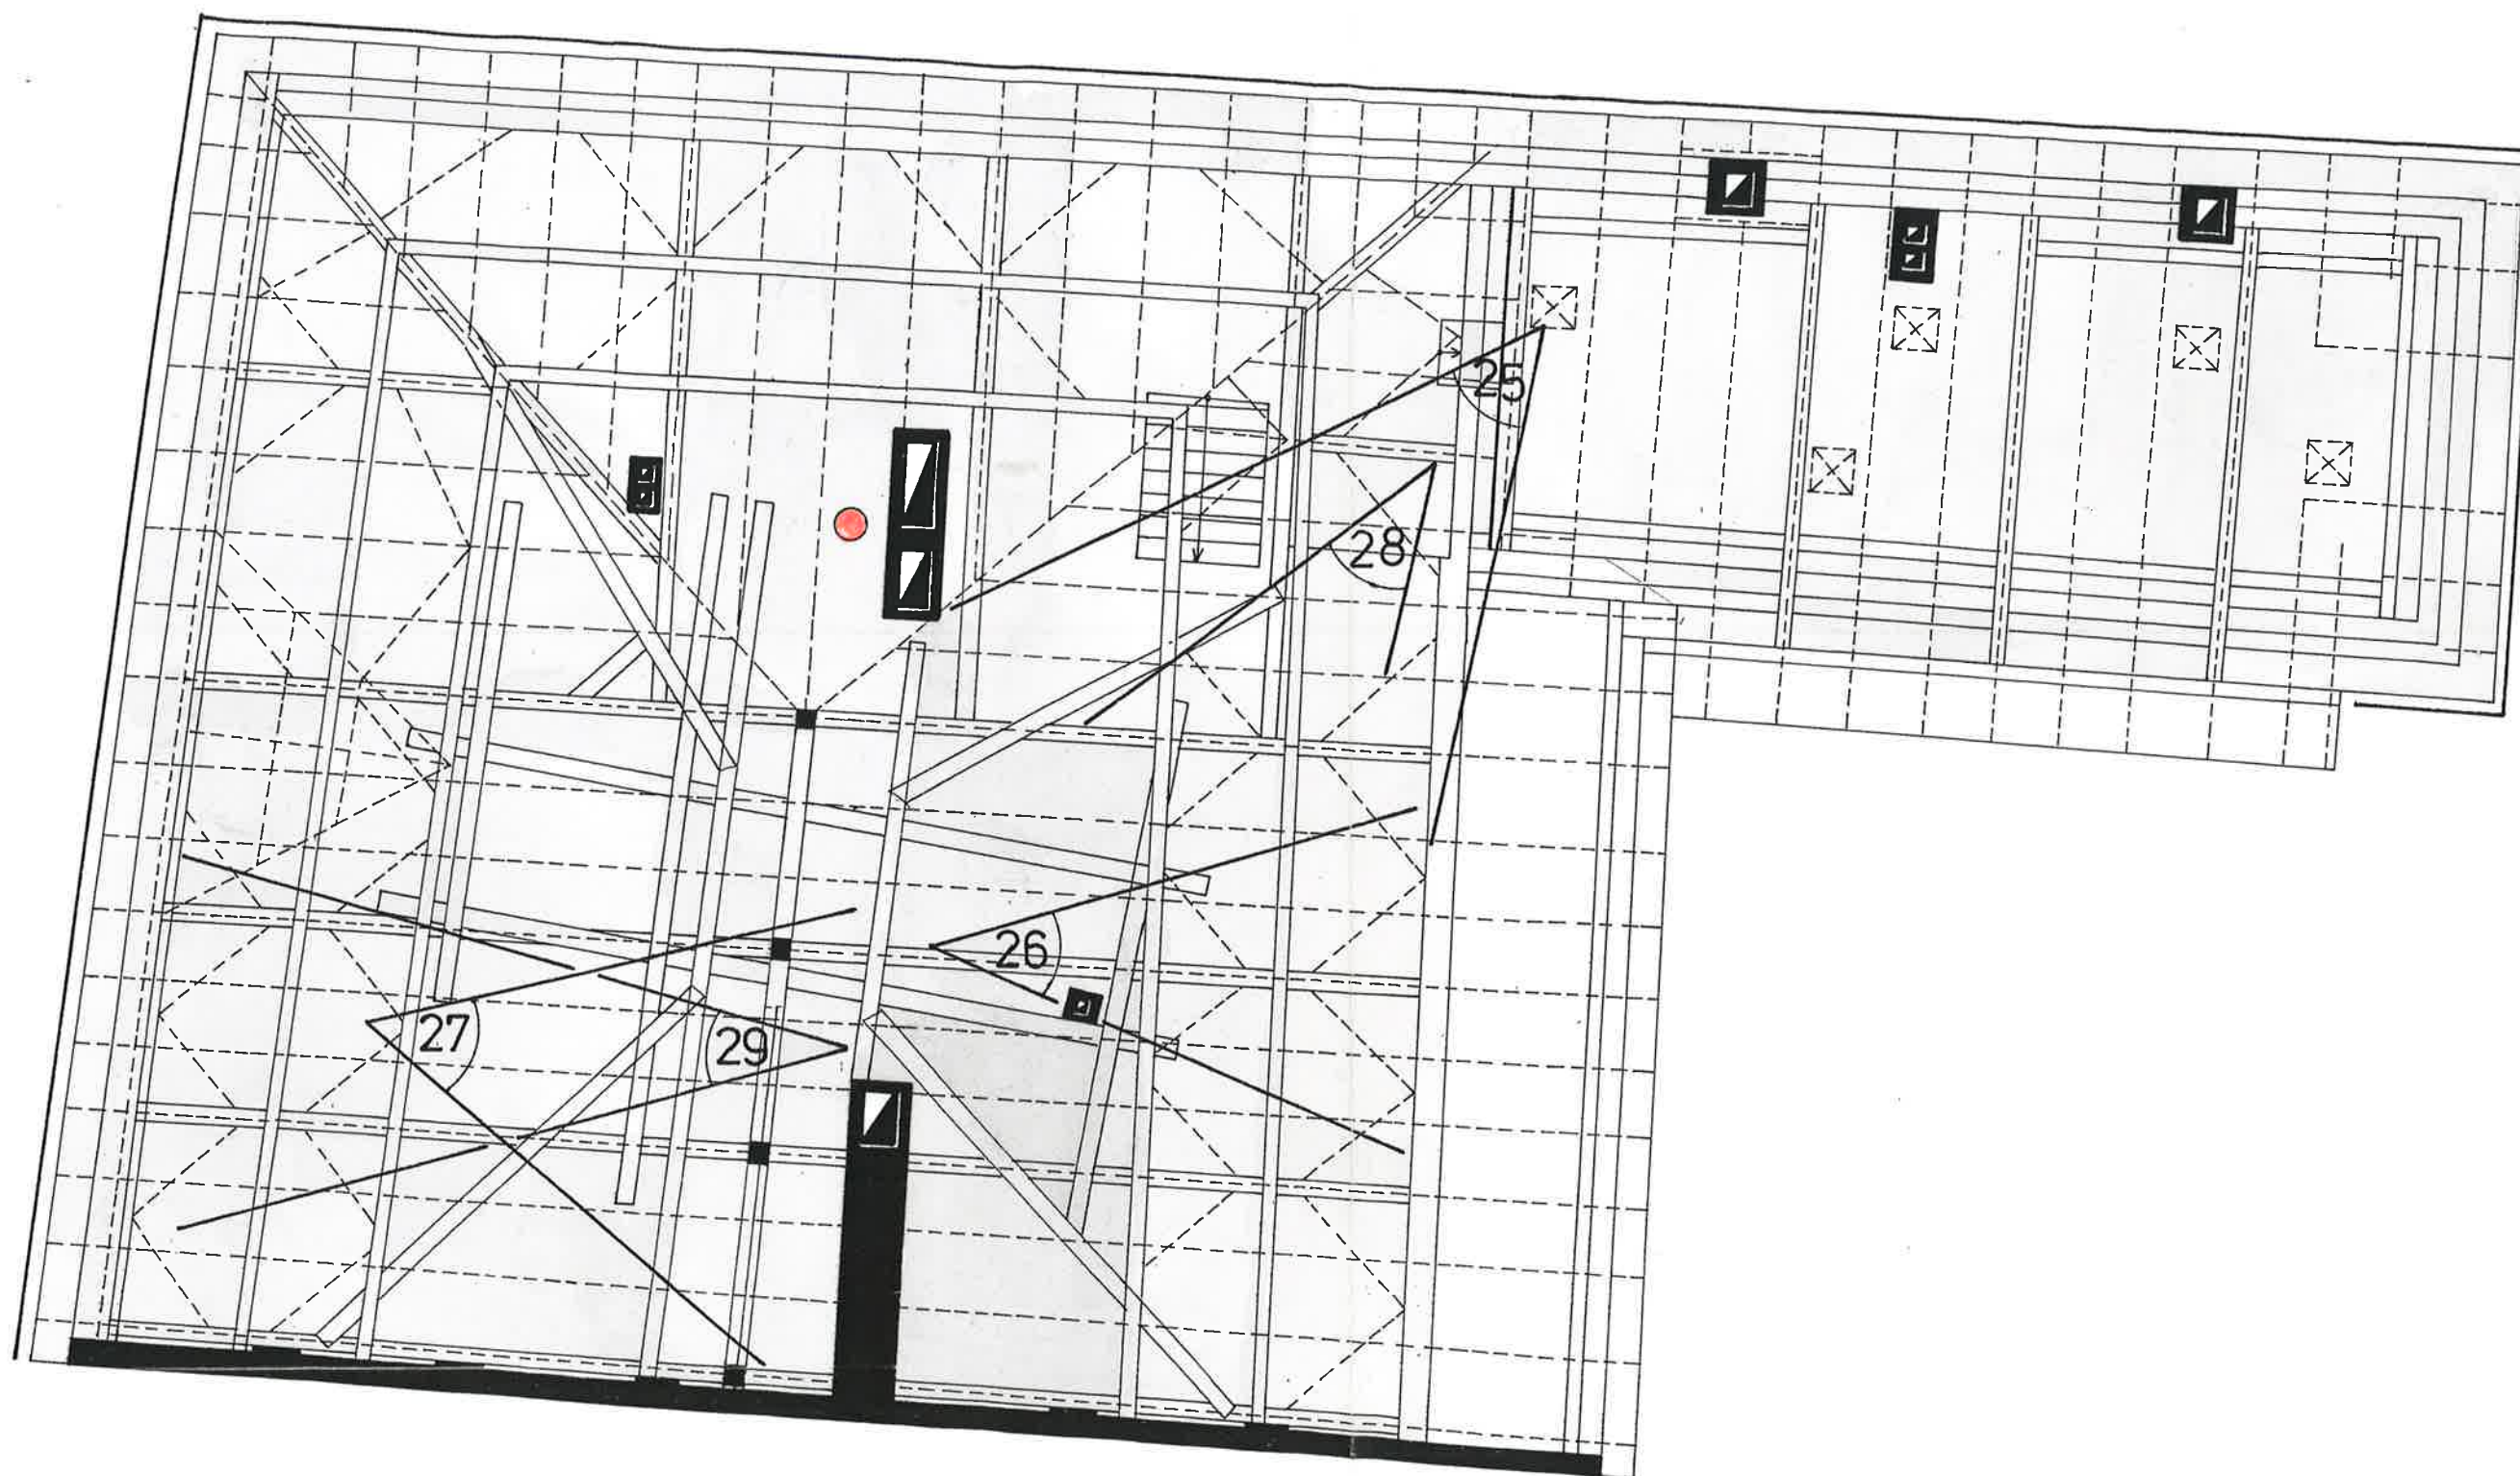
krov

Česká Lípa čp.1 – radnice

podle zaměření FA ČVUT

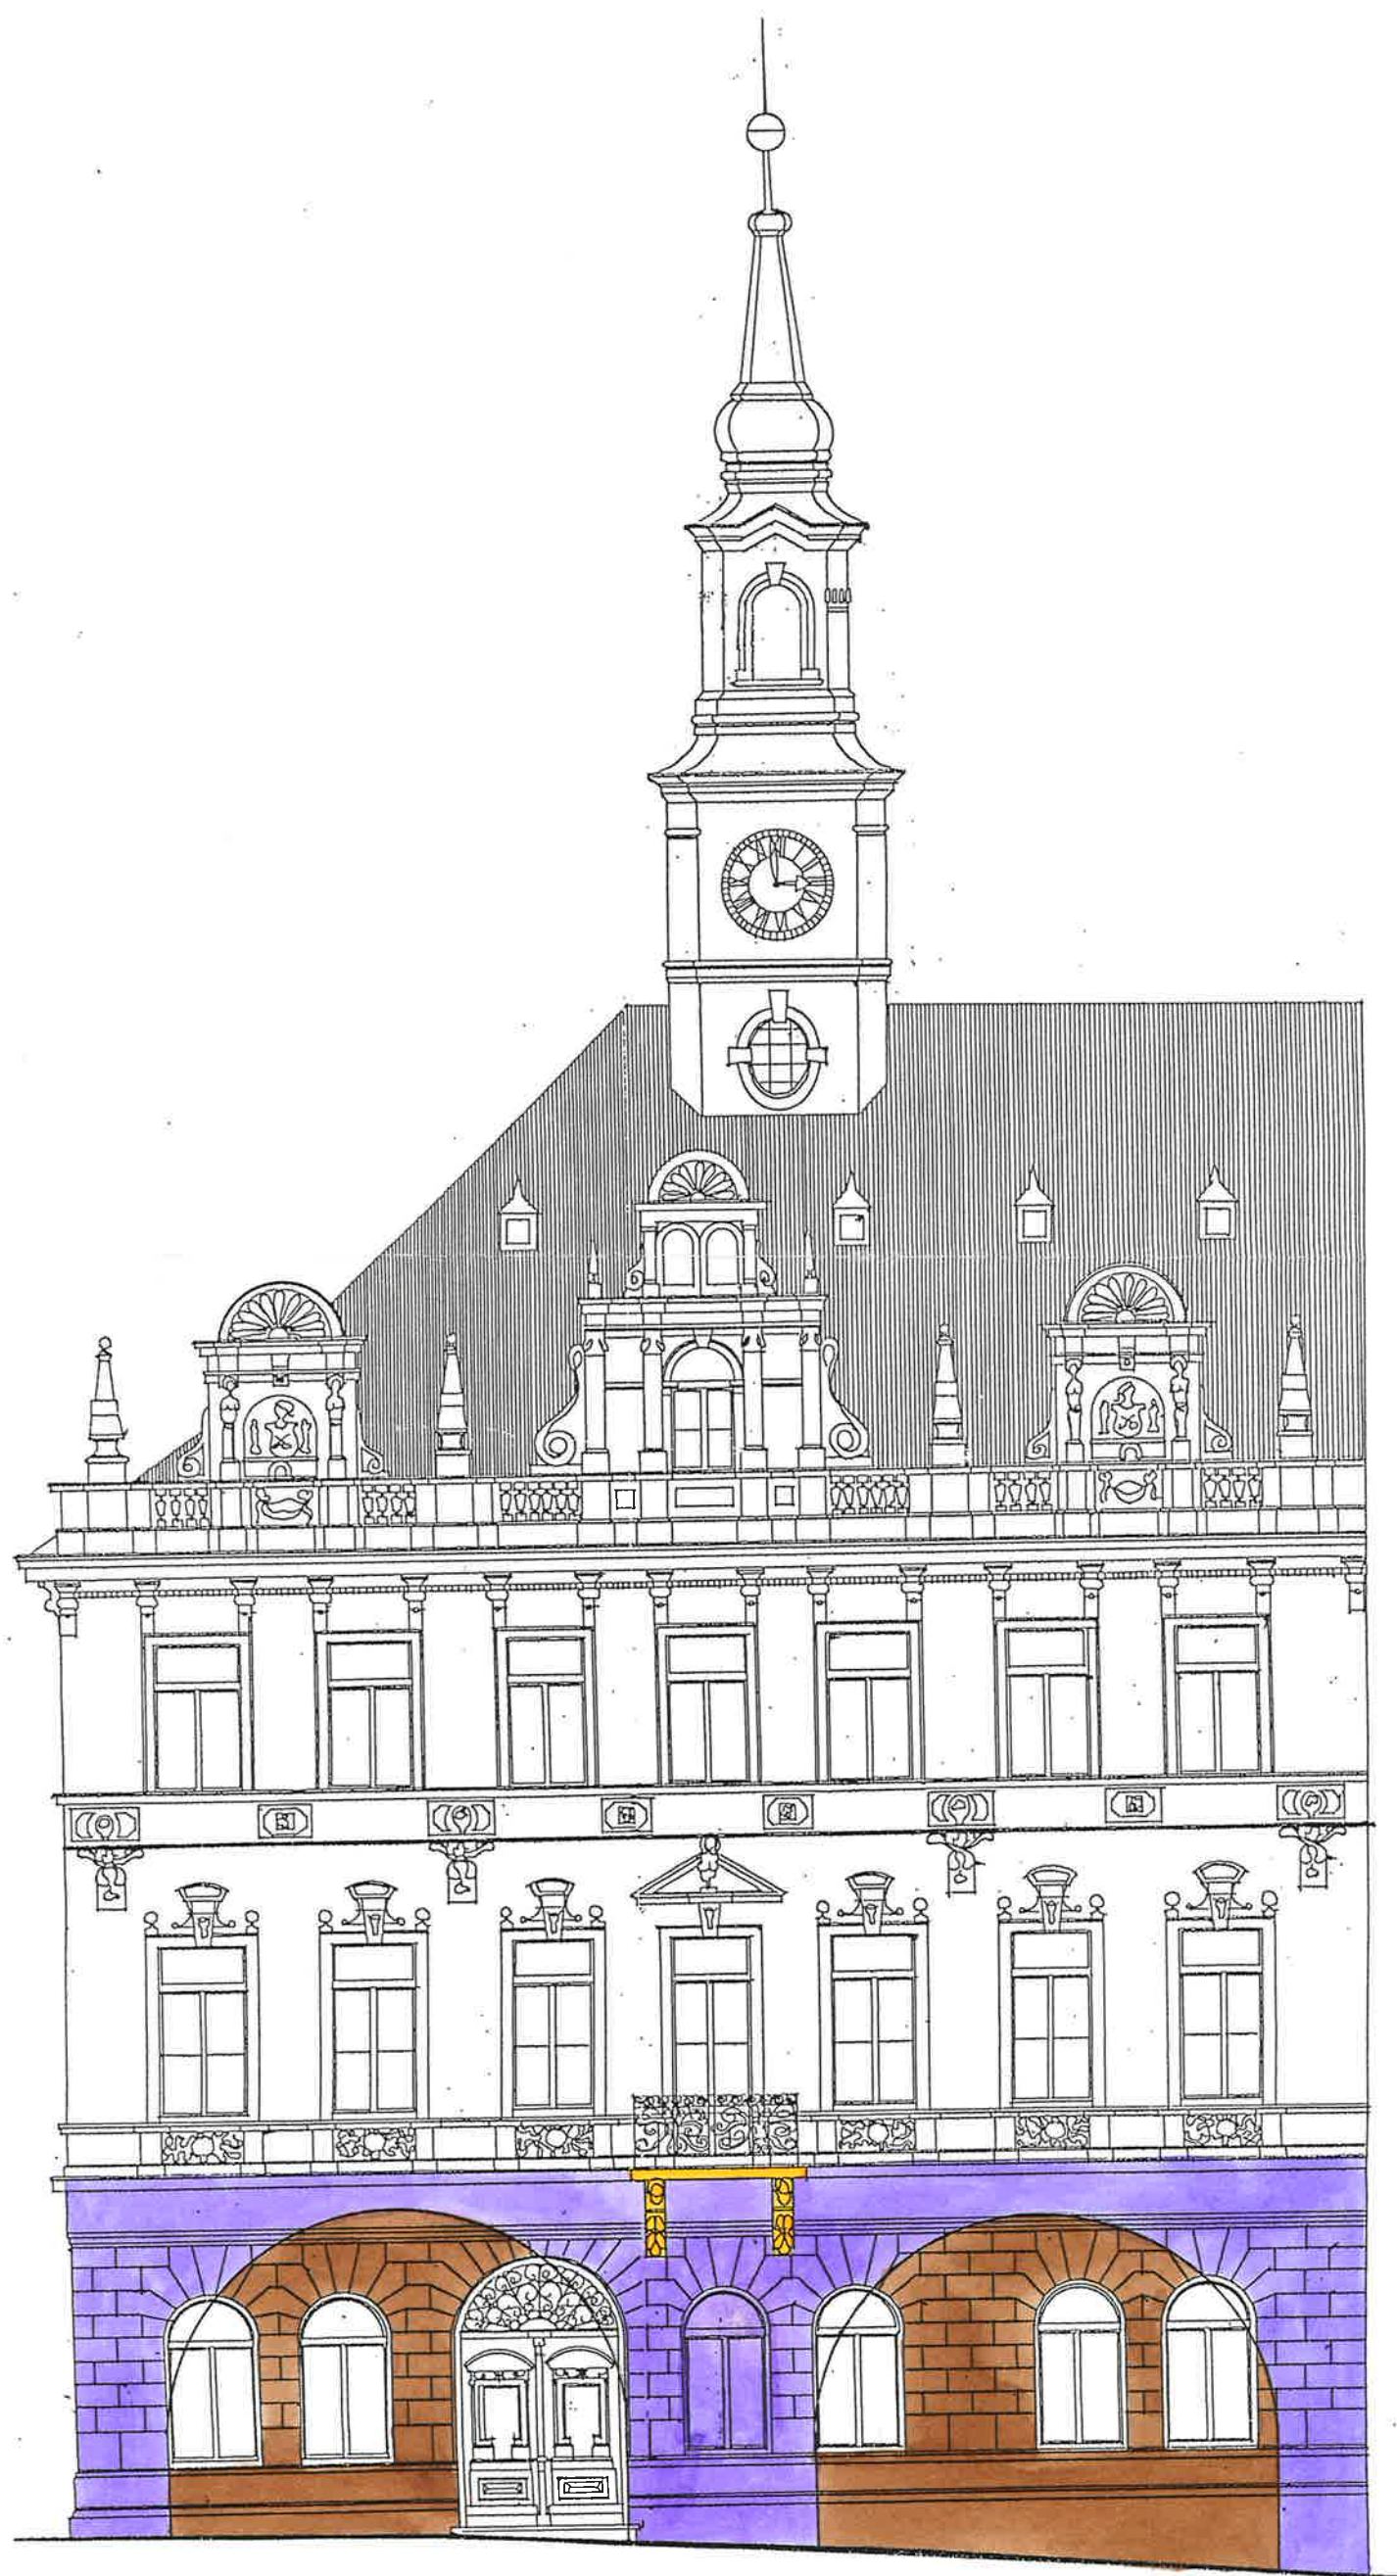
Česká Lípa čp.1 – radnice  
podle zaměření FA ČVUT  
průčelí hlavní  
1:100
