# ARCHITEKTONICKÉ A PAMÁTKOVÉ HODNOCENÍ

Česká Lípa čp.1 – radnice

podle zaměření FA ČVUT

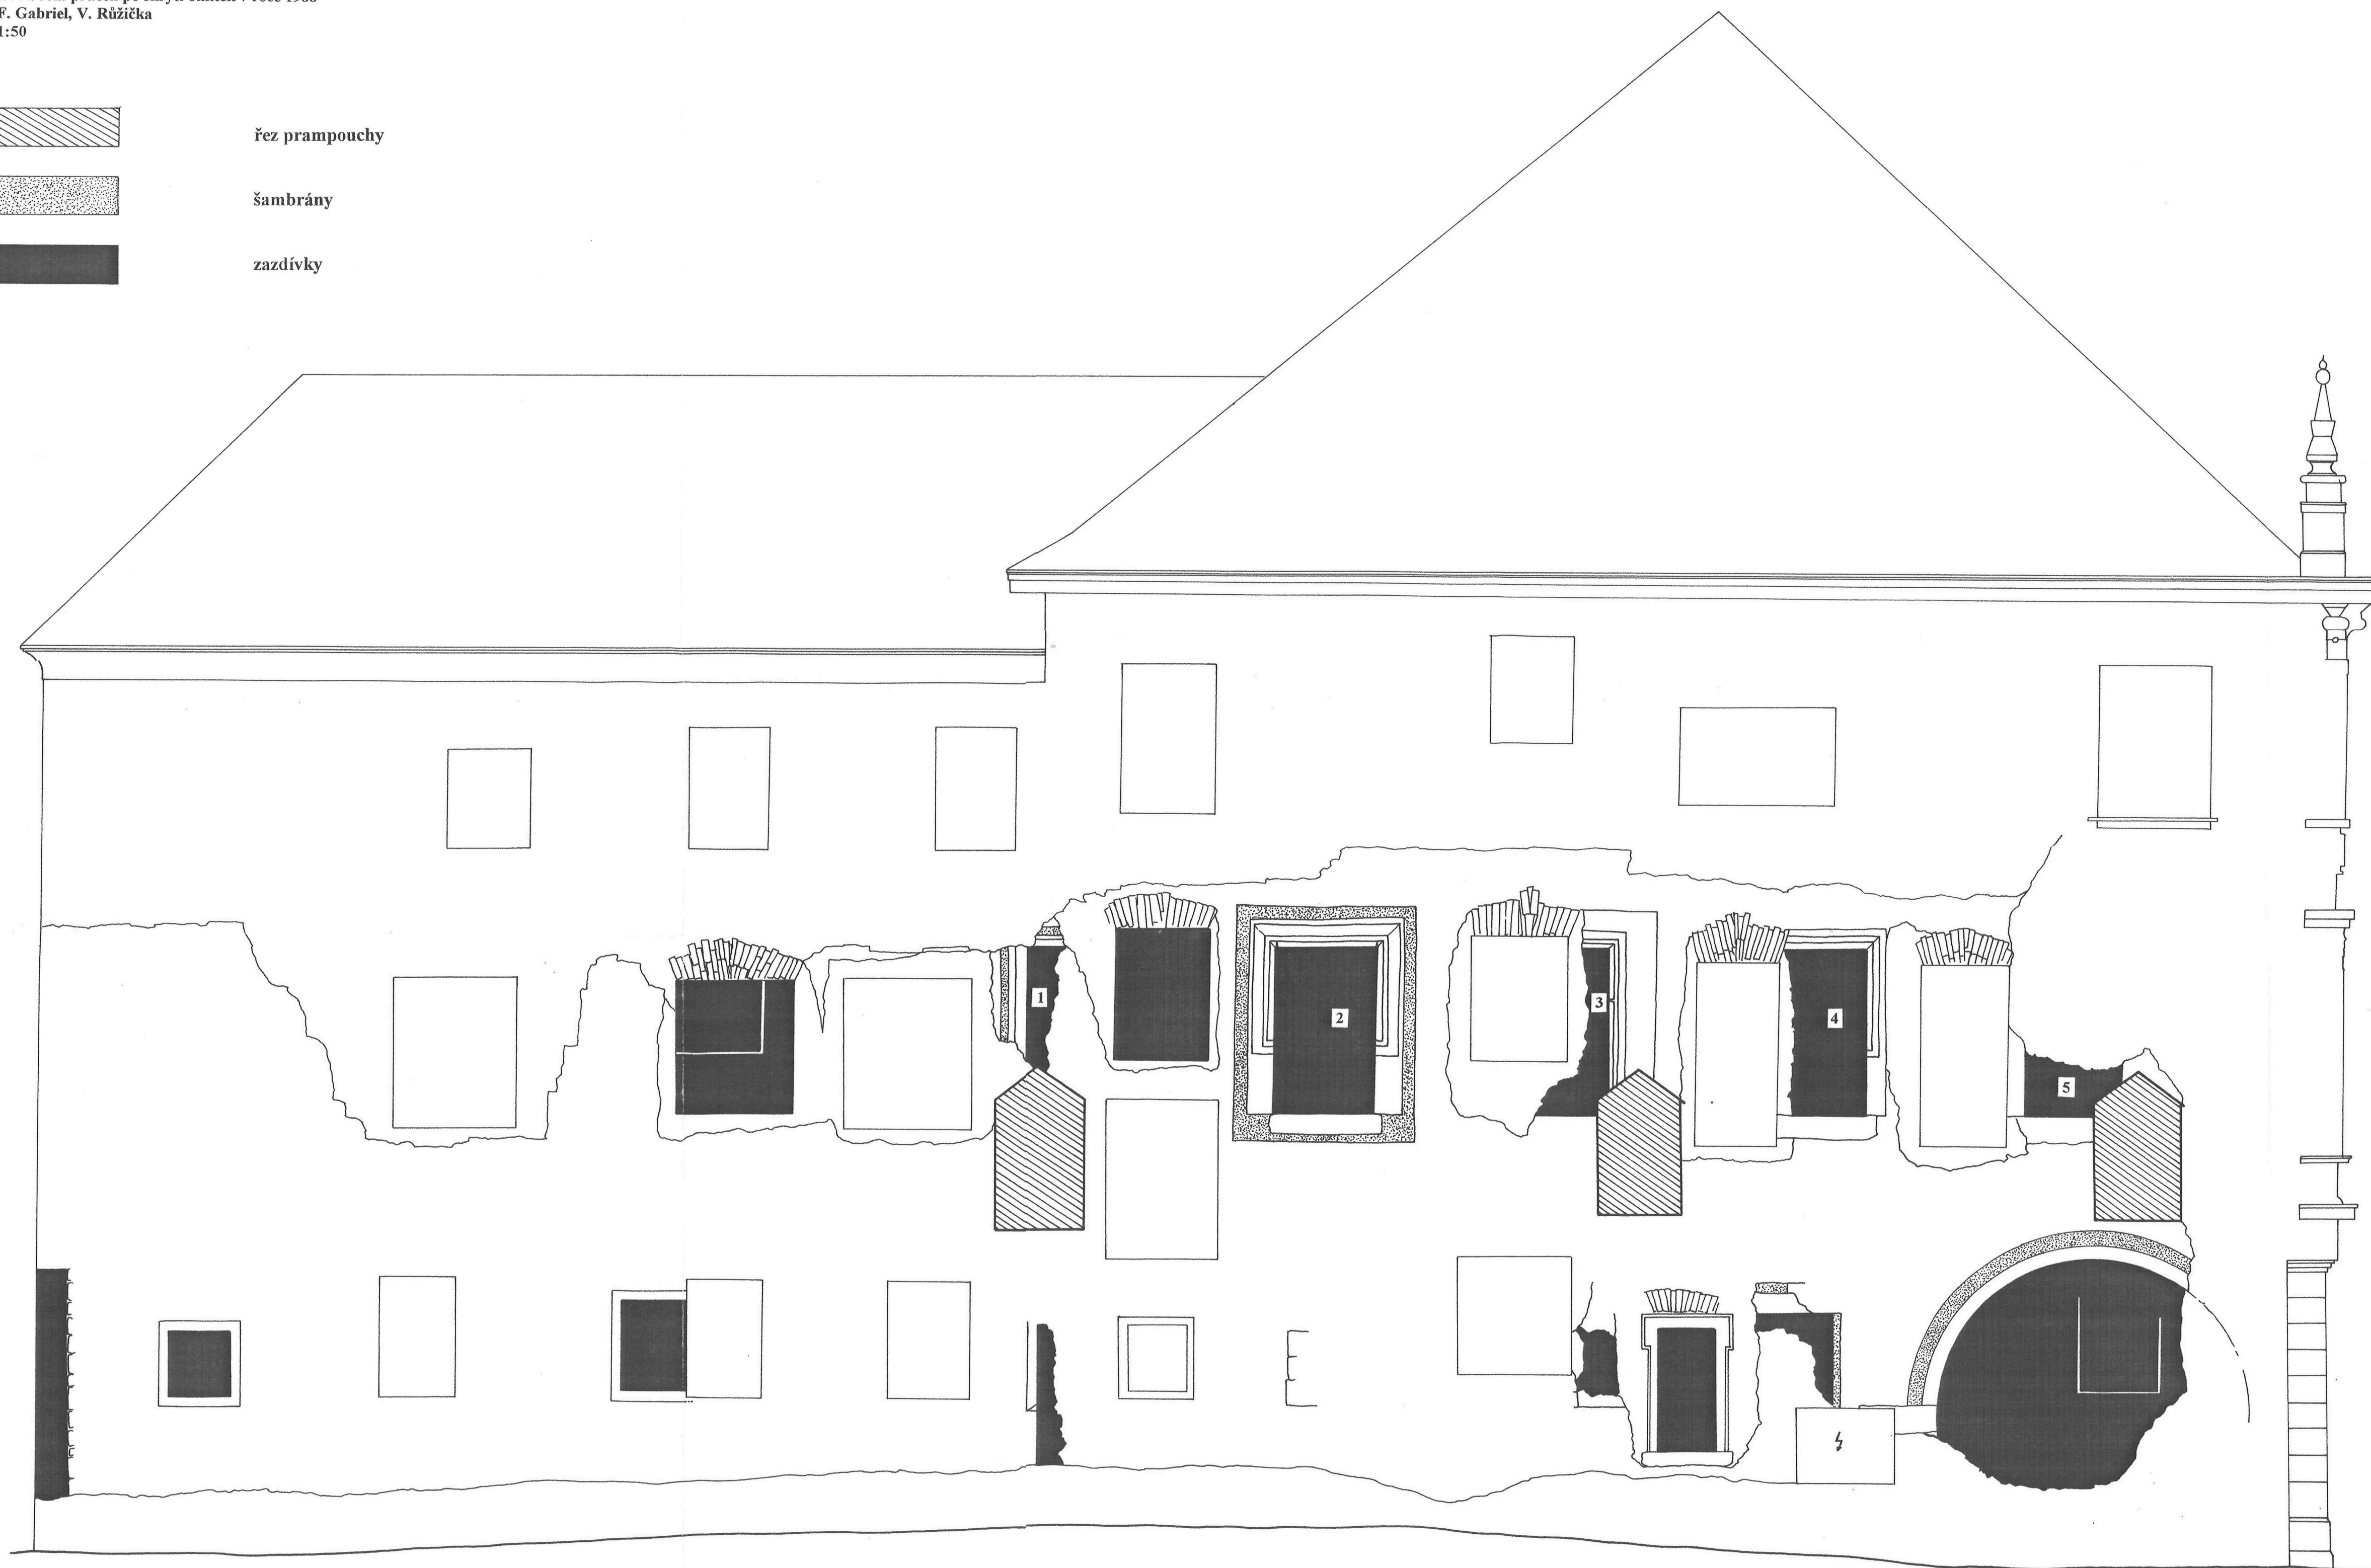
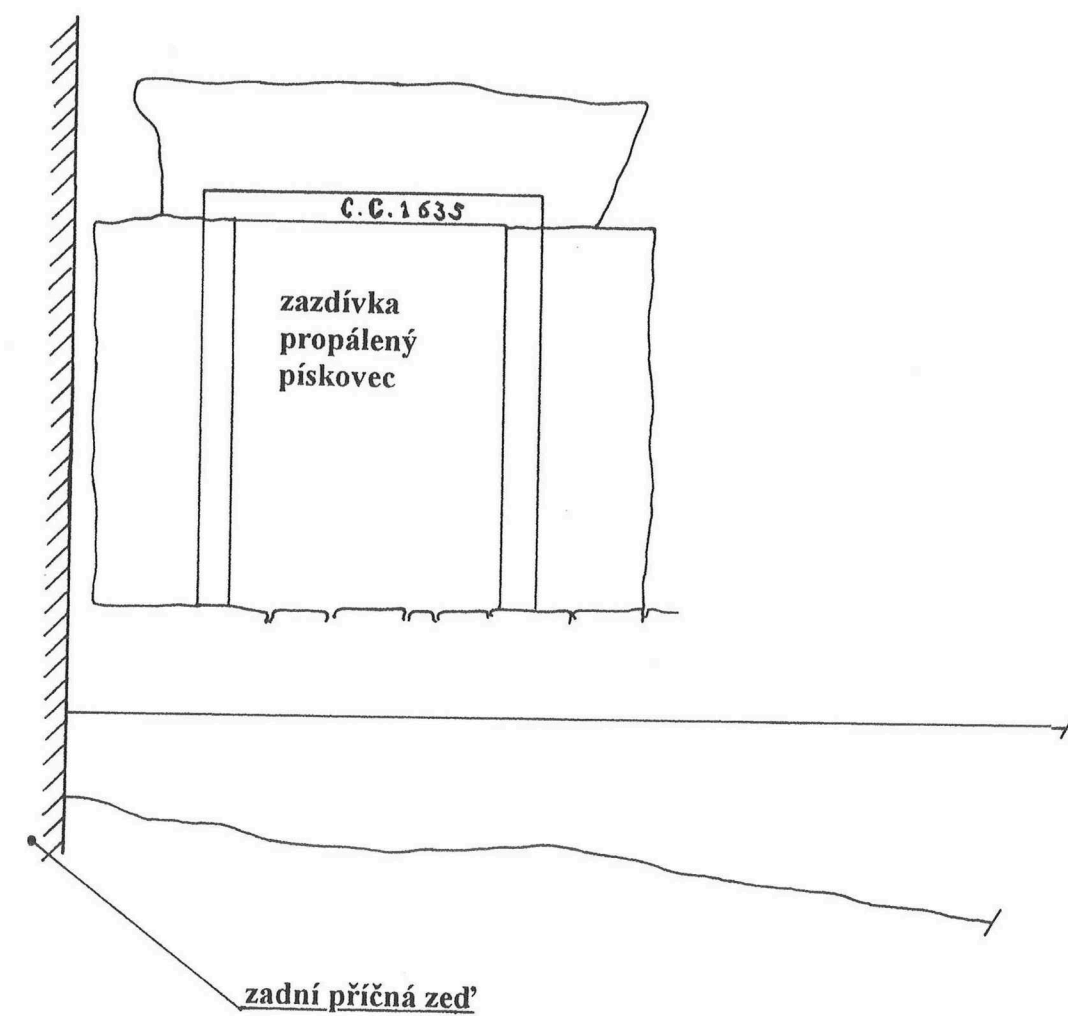
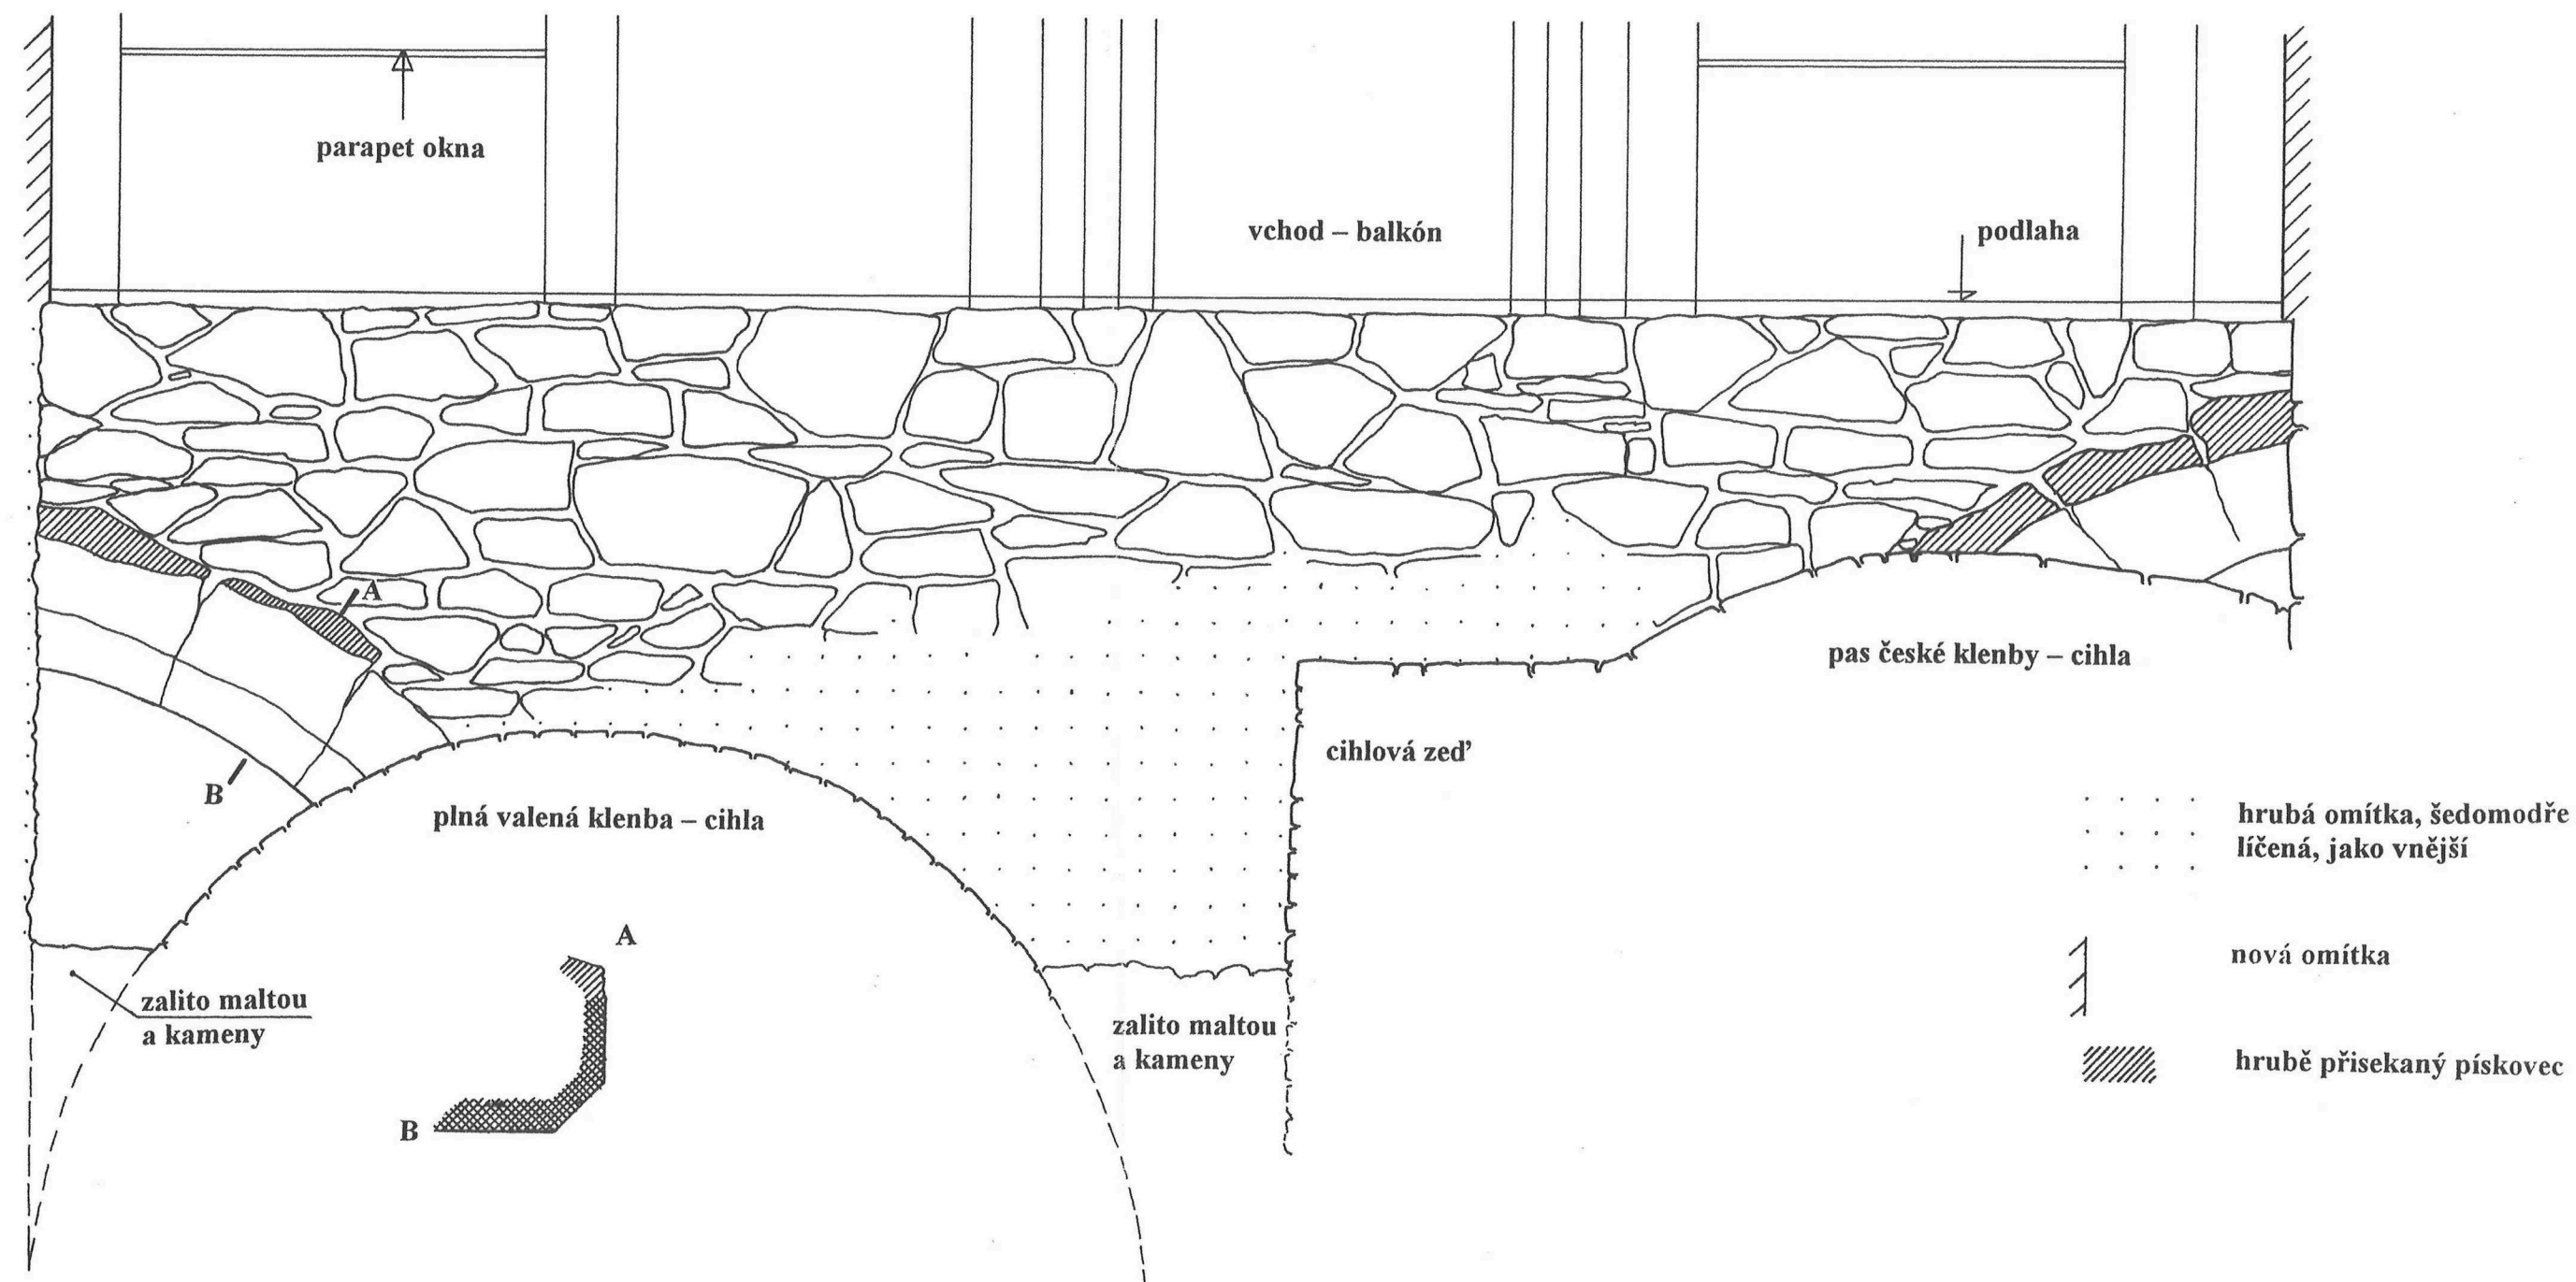
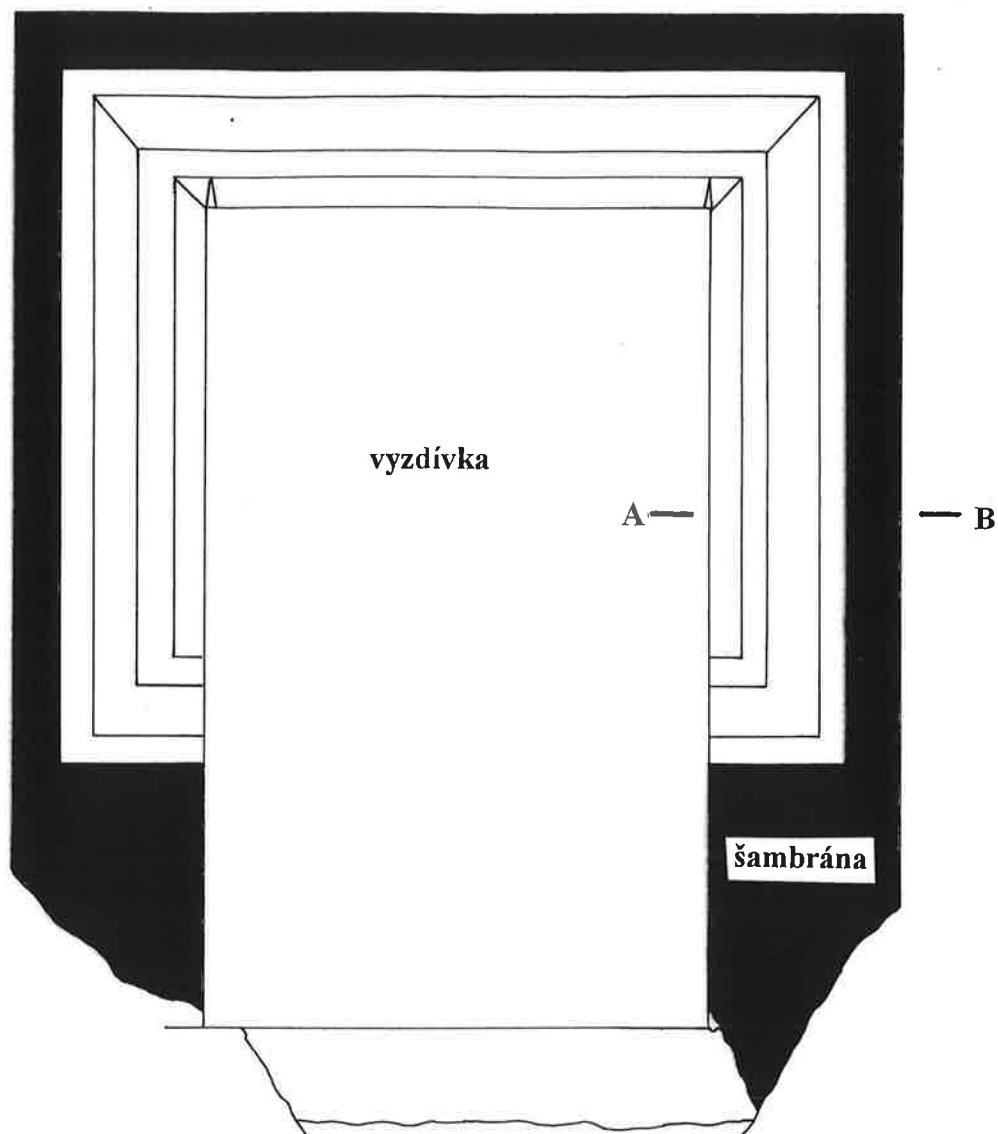
podle zaměření FA ČVUT  
levé boční průčelí po skrytí omítek v roce 1988  
F. Gabriel, V. Růžička  
1:50

řez prampouchy

šambrány

zazdívky

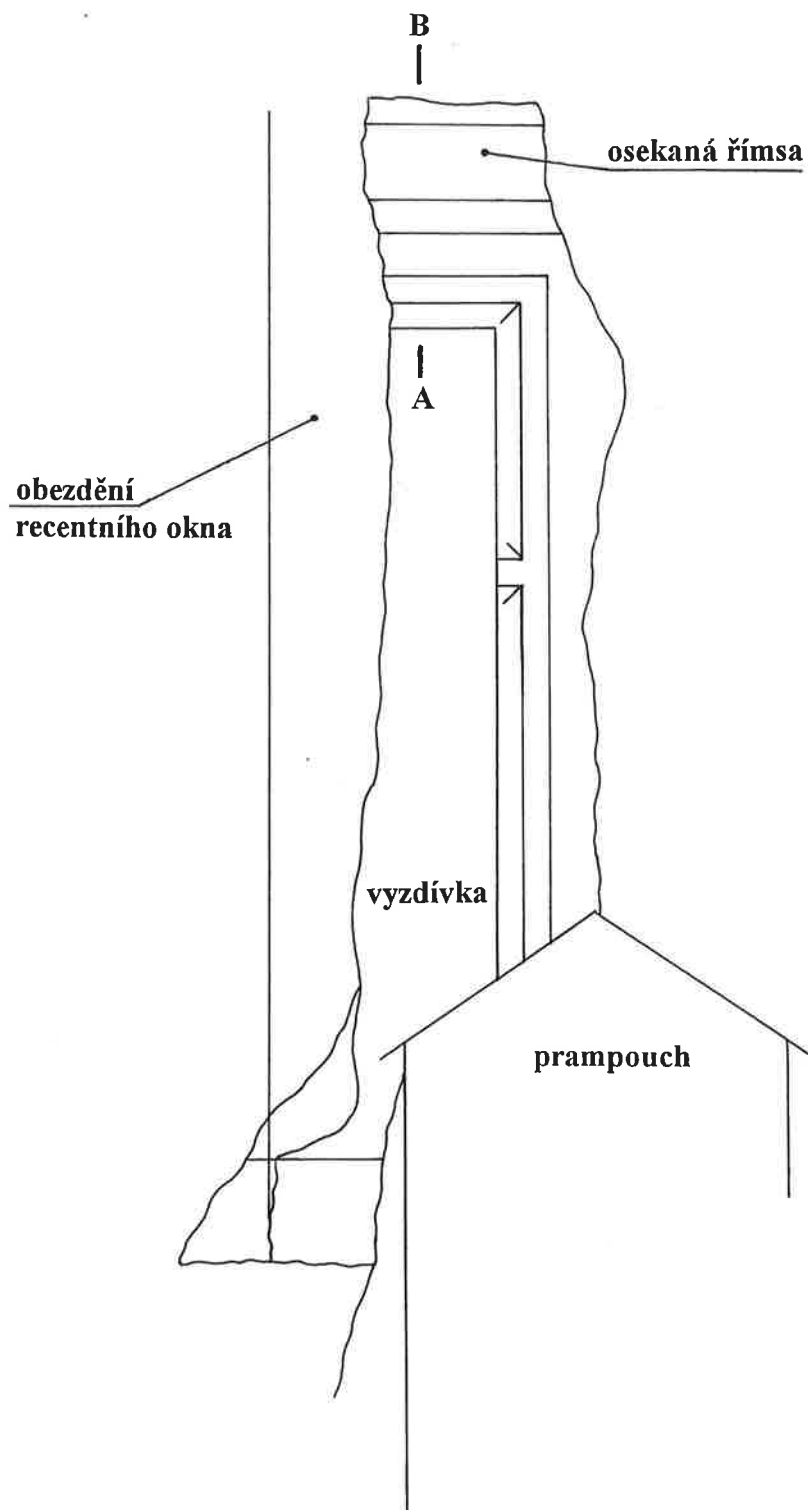
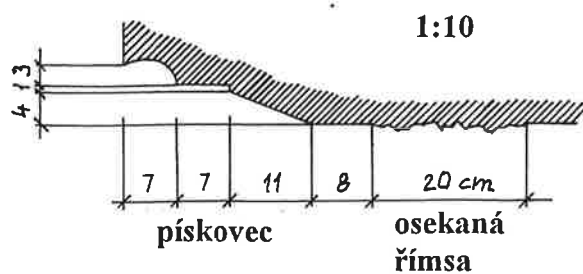
Okno 3

Česká Lípa čp. 1 – radnice

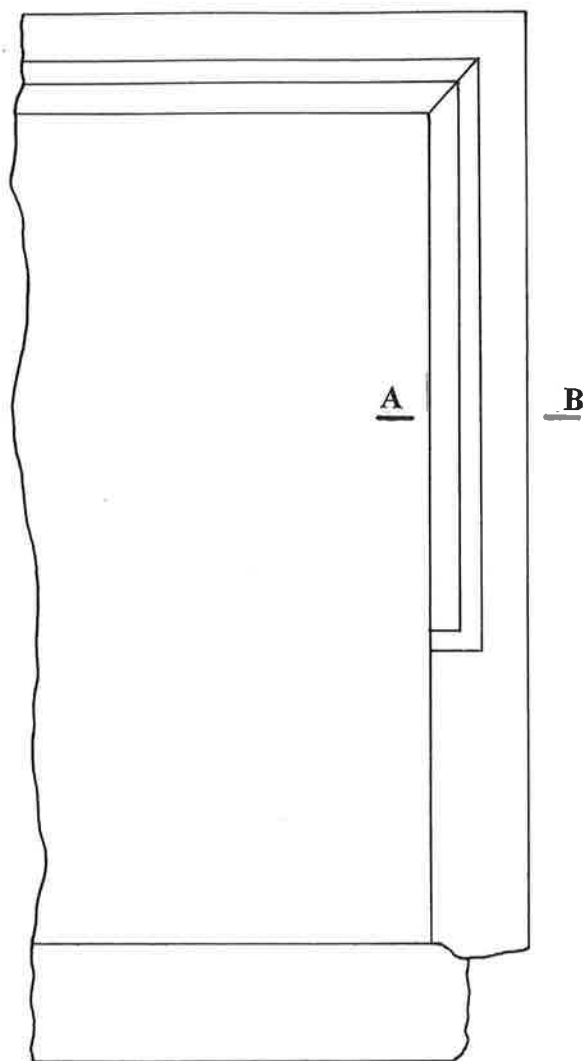
Česká Lípa čp. 1 – radnice  
Okno 4  
1:20
