V České Lípě dne 6.8.2020

Č. Zakázky: ST-2020-064

Akce: Statické posouzení konstrukce krovu
 budovy Městského úřadu v České Lípě
 v ulici T. G. Masaryka č.p.1, Česká Lípa

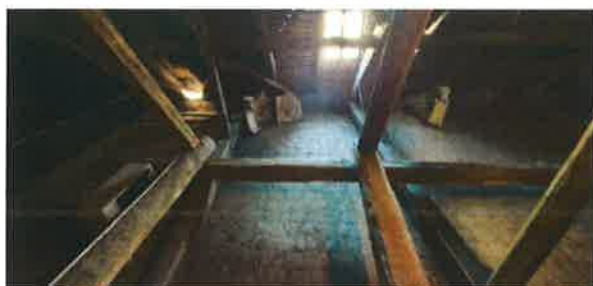
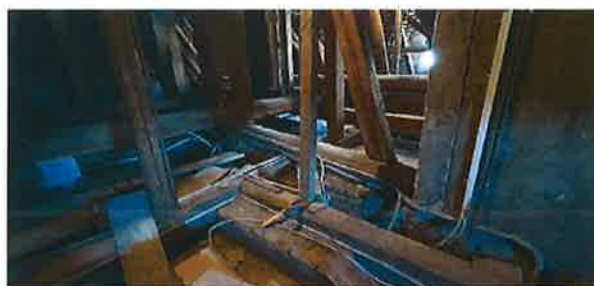
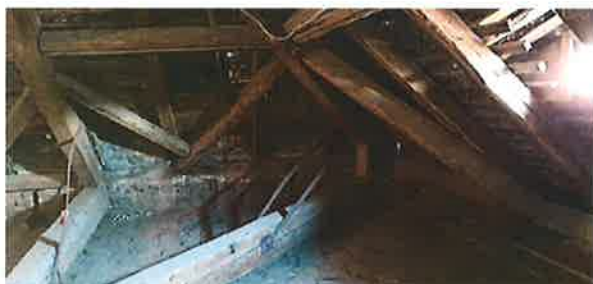
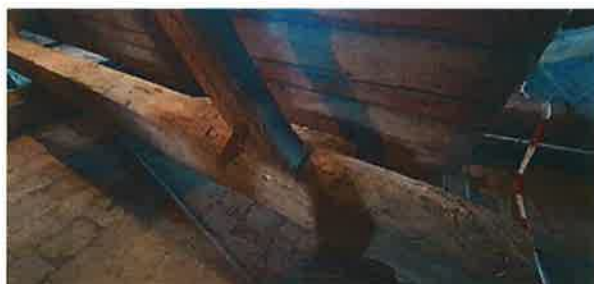
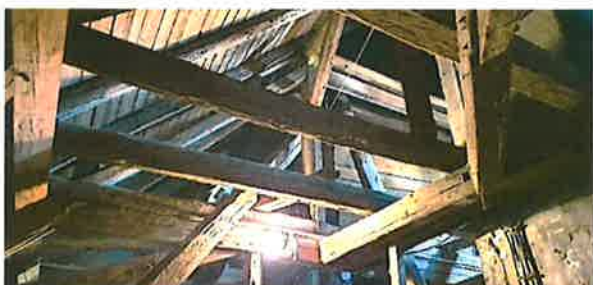
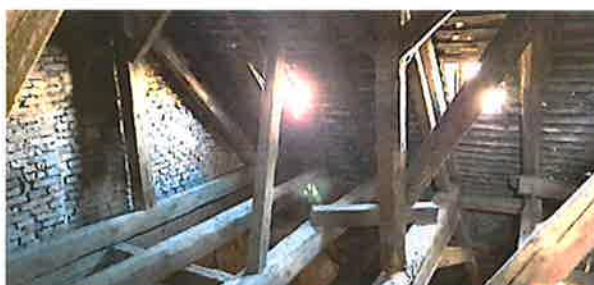
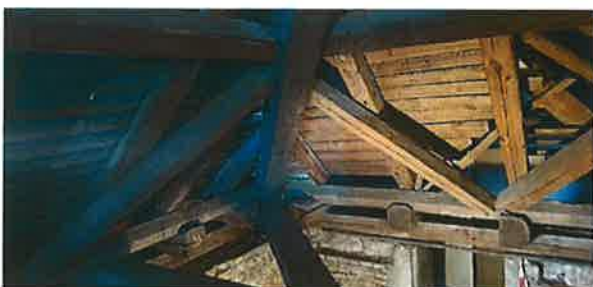
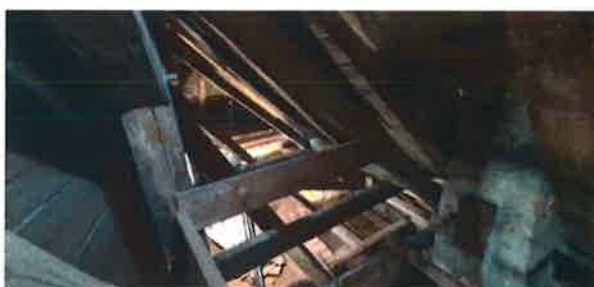
- Pozednice – lokálně poškozené prvky převážně s poškozením do 1/3 průřezu, v menším rozsahu s poškozením nad 1/3 průřezu, vyskytují se zde i expozičně mladší trámy.

- Vaznice – lokálně povrchově poškozené prvky, dále s poškozením do 1/3 průřezu, v menším rozsahu s poškozením nad 1/3 průřezu, vyskytují se zde i expozičně mladší trámy.

- Vazní trámy a krátkata – lokálně povrchově poškozené prvky, dále s poškozením do 1/3 průřezu, v menším rozsahu s poškozením nad 1/3 průřezu zejména při obvodových nosných stěnách pod pozednicemi, vyskytuje se zde i 1 expozičně mladší trám.

- Krokve – v největším rozsahu lokálně povrchově poškozené prvky, v menším rozsahu lokálně poškozené prvky s poškozením do 1/3 průřezu, v menším rozsahu s poškozením nad 1/3 průřezu, vyskytují se zde i expozičně mladší trámy.

- Pásky – lokálně povrchově poškozené prvky v největším rozsahu, v minimálním rozsahu lokálně poškozené prvky s poškozením do 1/3 průřezu, v menším rozsahu s poškozením nad 1/3 průřezu, vyskytují se zde i expozičně mladší trámy.

- Sloupky a vzpěry – v minimálním rozsahu lokálně povrchově poškozené prvky, v největším rozsahu lokálně poškozené prvky s poškozením do 1/3 průřezu, v menším rozsahu s poškozením nad 1/3 průřezu, vyskytuje se zde i 1 expozičně mladší trám.

- Hambalky dolní – v minimálním rozsahu lokálně povrchově poškozené prvky, v největším rozsahu lokálně poškozené prvky s poškozením do 1/3 průřezu, v minimálním rozsahu s poškozením nad 1/3 průřezu.

- Hambalky horní – v minimálním rozsahu lokálně povrchově poškozené prvky, v největším rozsahu lokálně poškozené prvky s poškozením do 1/3 průřezu,

Obrázek 4, 5, 6, 7, 8, 9, 10, 11 – Vybrané pohledy na stávající dřevěnou konstrukci krovu
 při vizuální prohlídce (detailní poškození prvků je uvedeno ve stavebně biologickém průzkumu
 v příloze 1 – Fotogalerie)

- 6) Provádění statického zajištění stávající dřevěné konstrukce krovu formou lokálních výměn rozsáhle poškozených původních konstrukčních prvků krovu (destrukce $>1/3$ průřezu) za nové o původních průřezích s tesaným dobovým opracováním. Dále zesilování méně poškozených původních konstrukčních prvků (destrukce $<1/3$ průřezu) stávající dřevěné konstrukce krovu formou vyřezání nezdravých částí s následným přiložkováním, protézováním, nebo plombováním a podobně. Dále povrchové ohoblování nejméně poškozených stávající konstrukčních prvků (destrukce pouze povrchová) od nezdravých částí stávající dřevěné konstrukce krovu. Stávající konstrukce krovu bude mechanicky očištěna, vysáta od nečistot a opatřena chemickou ochranou dřeva pomocí nátěrů nebo nástřiků pro ochranu dřeva např. Bochemit QB nebo Lignofix Super a podobně.

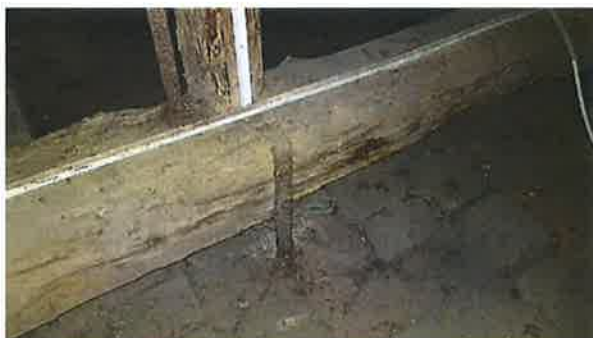
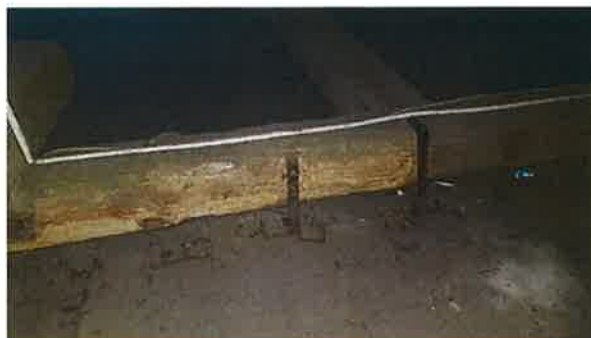
Kombinace zvýšené vlhkosti zdiva v důsledku dlouhodobého zatékání srážkové vody do dřevěných prvků zabudovaných zejména do zdiva jsou příčinou vzniku dřevokazných hub ve zhlavích, jež postupně destruuují zjištěné poškozené dřevěné konstrukční prvky.

Obrázek 13, 14 – Pohled na stávající vazní trámy dřevěné konstrukce krovu z půdního prostoru nad 3.n.p., nad prostorem chodby ve 3.n.p. – stávající vazní trámy vykazují napadení a oslabení dřeva, přičemž vyvěšují stropní konstrukci nad 3.n.p. včetně podhledu pomocí ocelových kramlí – došlo ke vzniku nadměrného svislého průhybu a trhlin v omítkách podhledu nad 3.n.p.

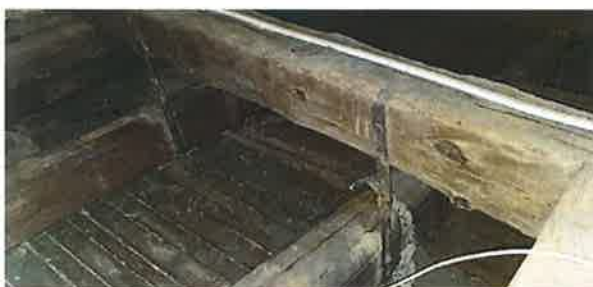
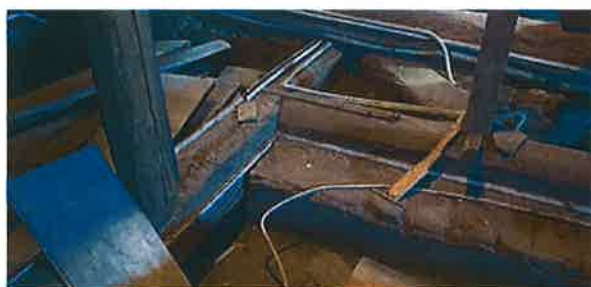
Obrázek 15, 16 – Pohled na stávající vazní trámy a stropní trámy dřevěné konstrukce krovu, stropní konstrukce nad 3.n.p. a podhledu po provedení lokální sondy u výstupního schodiště do půdního prostoru (byla odtěžena skladba podlahy včetně násypů)

Na základě vyhodnocených průzkumů ve formě stavebně biologického průzkumu, provedené sondy stropní konstrukce nad 3.n.p. a vizuální prohlídky jsem dospěl k závěru, že stávající dřevěná konstrukce krovu nad 3.n.p. je v havarijním stavu, neboť jsou fyzicky dokladovány statické poruchy oslabených dřevěných konstrukčních prvků krovu a stávající stropní konstrukce a podhledu nad 3.n.p.. Stávající dřevěná konstrukce krovu je oslabena v napadených dřevěných konstrukčních prvcích dřevokazným hmyzem a houbami, které oslabují vybrané průřezy povrchově i hloubkově, Není tak vyloučen náhlý kolaps stávající dřevěné

konstrukce krovu, nebo její části. Dále stávající konstrukce podhledu je konstrukčně závislá na stávajících dřevěných stropních trámech nad 3.n.p., které jsou konstrukčně vyneseny na ocelových táhlech stávající dřevěnou konstrukcí krovu přes dřevěné vazní trámy. Z titulu existence poškozených dřevěných konstrukčních prvků stávající konstrukce krovu dřevokaznými škůdci došlo ke snížení tuhosti původní konstrukce, jež se stala poddajnější a vykazuje vyšší přetvoření (deformace), projevující se zejména zvýšenými nadměrnými (nadlimitními) průhyby vodorovných prvků. Nadměrný (nadlimitní) svislý průhyb stávající konstrukce podhledu nad 3.n.p., jež konstrukčně závislá na stávajících dřevěných stropních trámech nad 3.n.p. a stávající dřevěné konstrukci krovu přes vazní trámy, došlo ke vzniku trhlin v omítkách podhledu dřevěného trámového stropu nad 3.n.p. a stěn pod podhledem v prostoru chodby ve 3.n.p.. Stávající stav trhlin je monitorován sádrovými terči od začátku roku 2020, které byly vyhotoveny dle pokynů statika. V současné době jsou sádrové terče neporušené a původní násypy z podhledu a stropní konstrukce nad 3.n.p. jsou v místech zjištěným poruch odtěžené z titulu realizace sondy stropní konstrukce a podhledu nad 3.n.p..

lokálního napadení stávajících dřevěných stropních a podhledových trámů stropních konstrukce nad 3.n.p. budou provedeny konstrukční úpravy formou povrchového ohoblování poškozeného dřeva, vyřezáním poškozených částí s předešlým zesílením dřevěnými příložkami nebo dřevěnými protézami se svorníkovými přípoji. Každý originální konstrukční přípoj posoudí statik a doporučí provedení konstrukčního detailu statického zajištění! Veškeré nové dřevěné konstrukční prvky (příložky ze dřevěných hranolů a fošen) stávající dřevěné konstrukce krovu a stávající stropní konstrukce a podhledu nad 3.n.p. jsou navrženy ze dřeva tř. C30 pro třídu provozu 2. Veškeré nové ocelové svorníky zabudované do stávající dřevěné konstrukce krovu a stávající stropní konstrukce a podhledu nad 3.n.p. jsou navrženy z oceli S235JR nebo tř. 8.8.

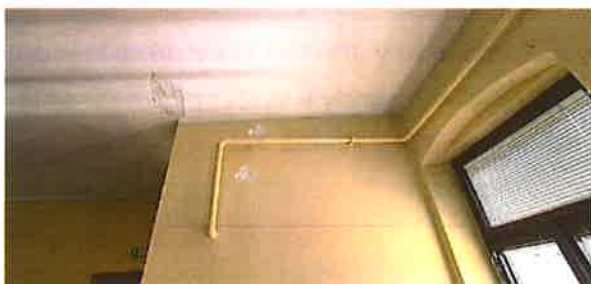
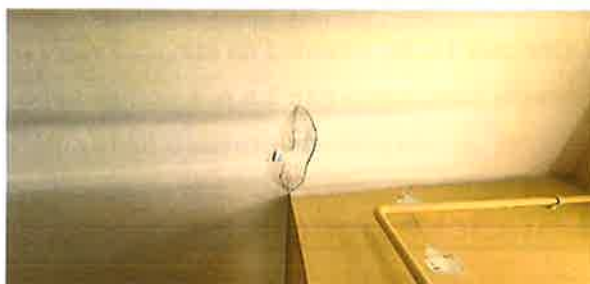
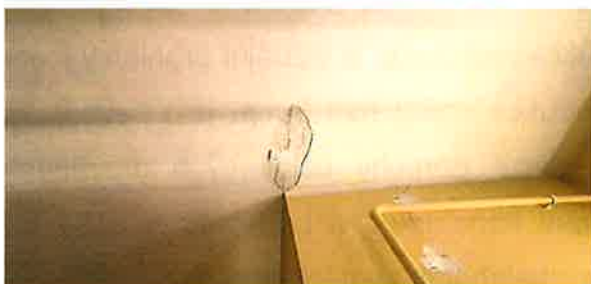
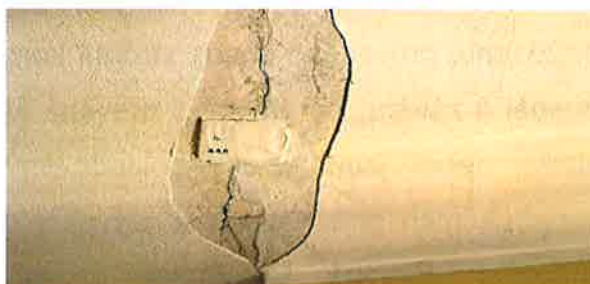
Obrázek 17, 18, 19, 20 – Pohled na stávající sádrové terče na stávajícím podhledu stropní konstrukce nad 3.n.p. a příčce porušených trhlinami v prostoru chodby ve 3.n.p.

Příloženým statickým výpočtem je doloženo, že stávající dřevěná konstrukce krovu s oslabenými konstrukčními prvky je nevyhovující z hlediska mechanické odolnosti, stability a spolehlivosti stavby. Existuje tedy riziko náhlého zřícení (kolapsu) stavby, nebo její části. Z titulu existence havarijního stavu stávající dřevěné konstrukce krovu je nutné provést její statické zajištění v rámci zabezpečovacích a udržovacích pracích v co nejkratší možné lhůtě a v souladu s budoucí vyhotovenou podrobnou projektovou dokumentací statického zajištění a obnovy krovu, stropní konstrukce a podhledu nad 3.n.p..

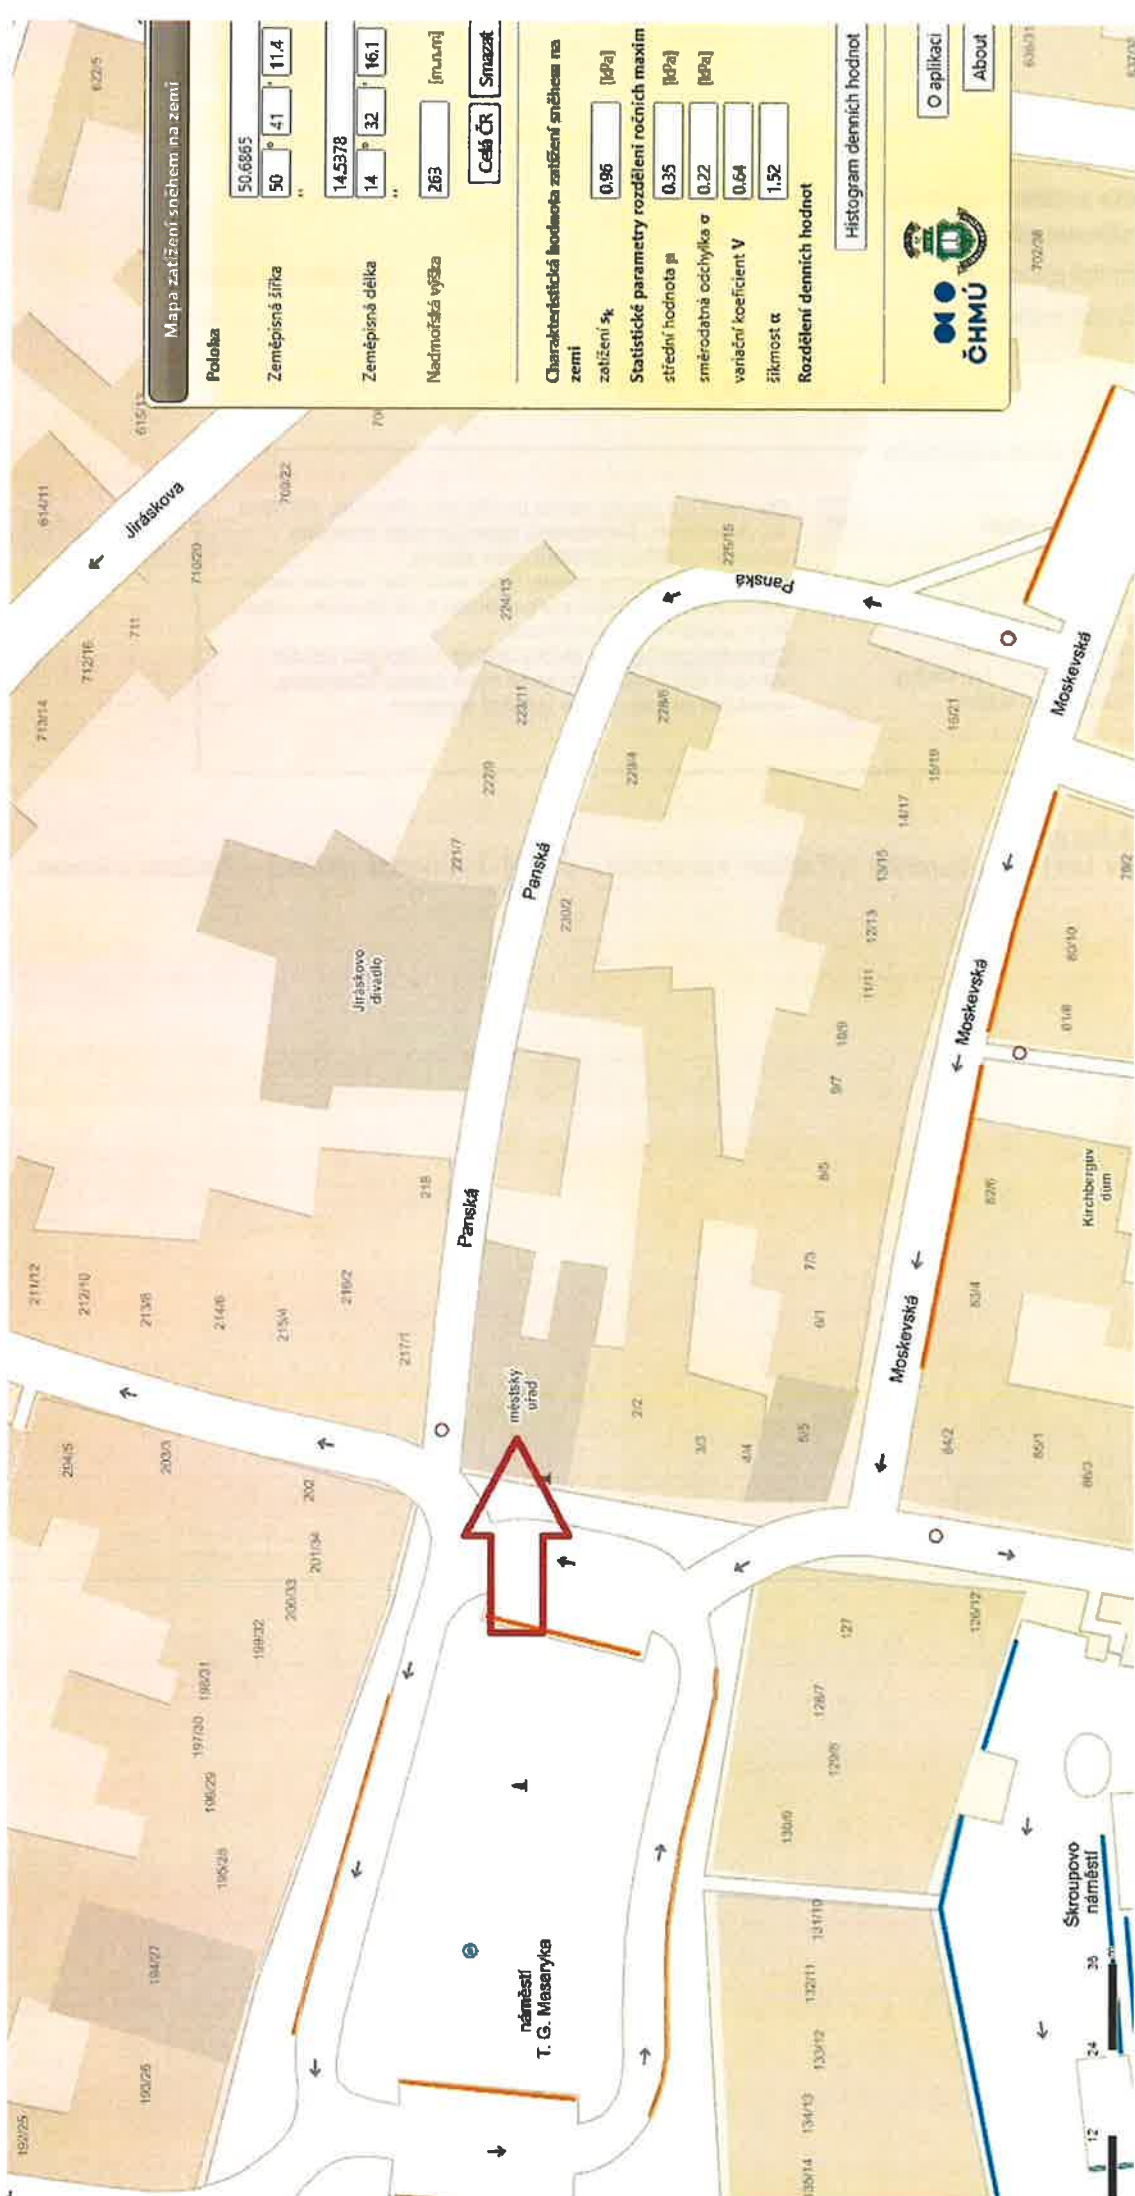
výpočet tlaku větru:

II. větrová oblast		
souč. směru větru a s. ročního období	$v_{b,0} = 25 \text{ m/s}$ $C_{dir} = 1$	$C_{season} = 1$
základní rychlost větru $V_b = C_{dir} \cdot C_{season} \cdot V_{b,0}$		$V_b = 25 \text{ m/s}$
základní dynamický tlak $(0,5 \cdot \rho \cdot v_b^2; \rho = 1,25 \text{ kg} \cdot \text{m}^{-3})$		$q_b = 390,6 \text{ N/m}^2$
výška nad terénem	$z = 24 \text{ m}$	
součinitel orografie	$c_0 = 1$	pro sklon terénu do 5%
součinitel turbulence	$k_i = 1$	
kategorie terénu III		součinitel terénu $k_r = 0,22$
výška konstantní rychlosti a třecí výška	$z_{min} = 5 \text{ m}$	$z_0 = 0,3 \text{ m}$
součinitel drsnosti terénu		
$c_r(z) = k_r \cdot \ln(z/z_0)$ pro z do 200m nebo $c_r(z_{min})$ pro $z < z_{min}$		$c_r = 0,964$
střední rychlost větru $v_m(z) = c_r(z) \cdot c_0(z) \cdot v_b$		$v_m(z) = 24,1 \text{ m/s}$
intenzita turbulence $I_v(z) = (k_r \cdot v_b \cdot k_i) / v_m(z)$		$I_v = 0,228$
maximální dynamický tlak

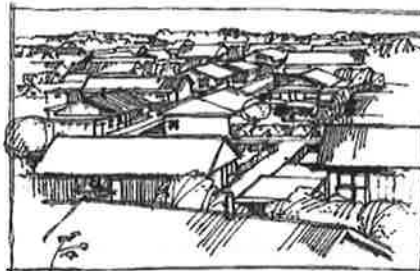
Kategorie terénu III

Oblasti rovnoměrně pokryté vegetací, pozemními stavbami nebo izolovanými překážkami, jejichž vzdálenost je maximálně 20násobek výšky překážek (jako jsou vesnice, předměstský terén, souvislý les).

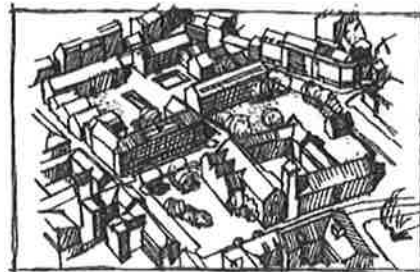
Kategorie terénu IV

Oblasti, ve kterých je nejméně 15 % povrchu pokryto budovami, jejichž průměrná výška je větší než 15 m.
