Česká Lípa, ulice Tržní, dům čp. 159. Interiér, 1. PP, místnost č. 02, západní stěna, pohled od východu, vyhodnocení stavebního vývoje (všechna foto a zákresy M. Panáček 2007).

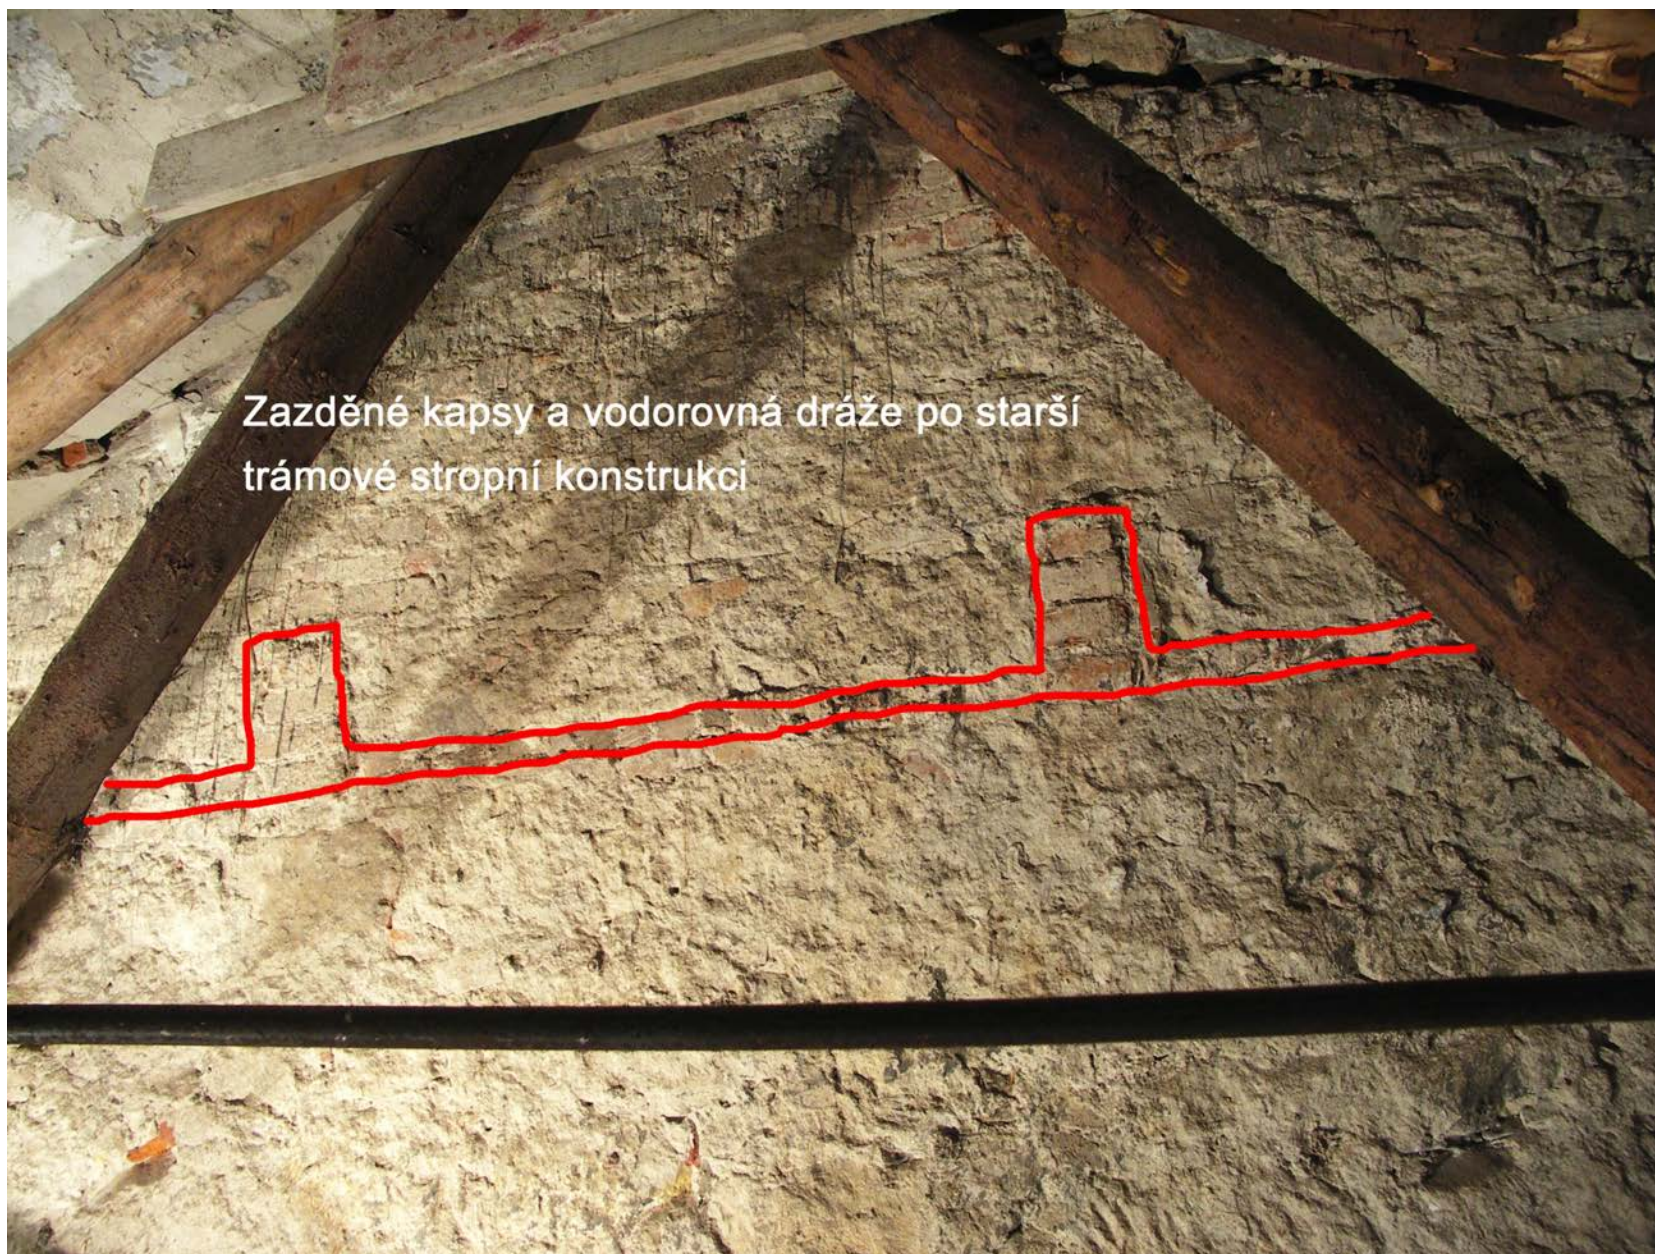
Česká Lípa, ulice Tržní, dům čp. 159. Interiér, 1. NP, místnost č. 13, západní stěna, detail stop po původní horizontální konstrukci, pohled od východu.

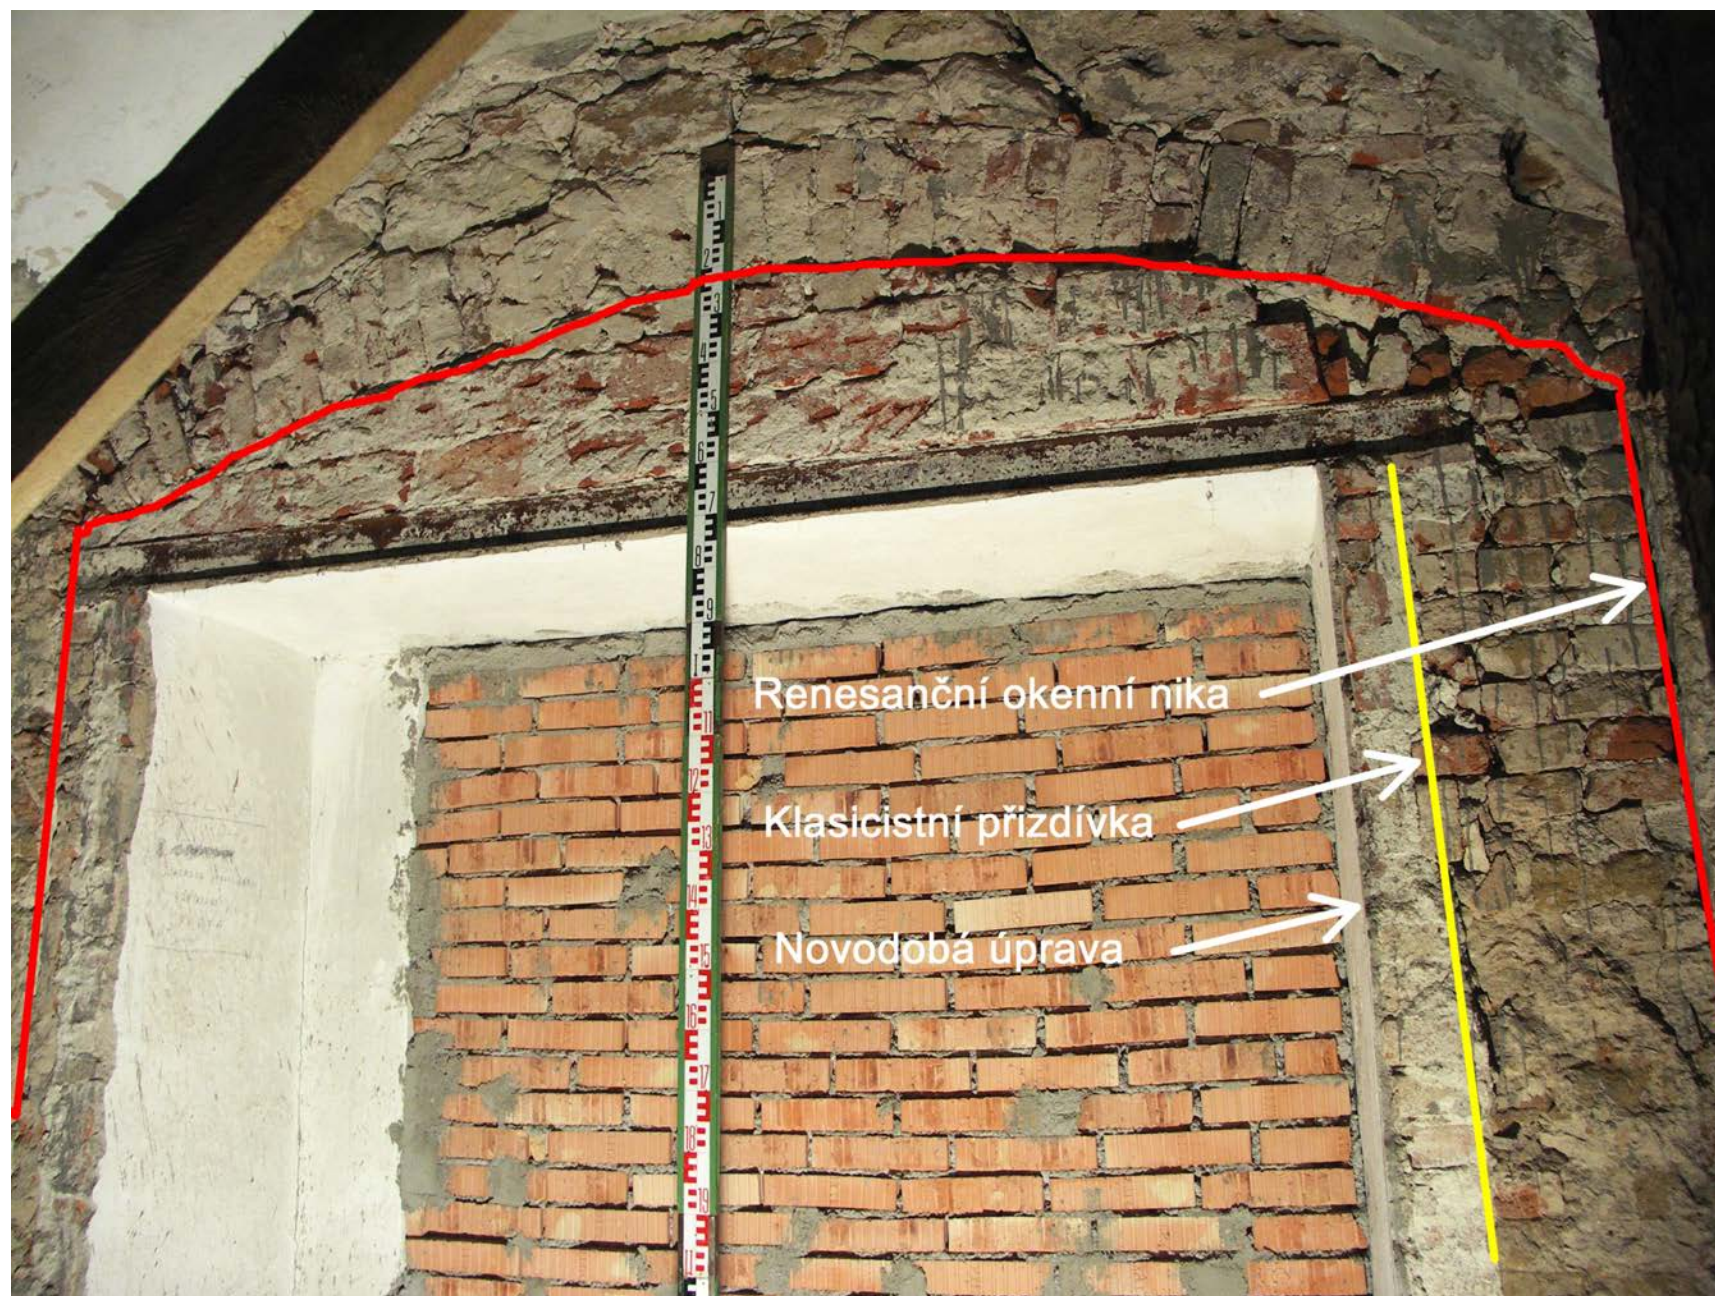
Česká Lípa, ulice Tržní, dům čp. 159. Interiér, 1. NP, místnost č. 13, severní stěna, pohled od jihu, vyhodnocení stavebního vývoje.

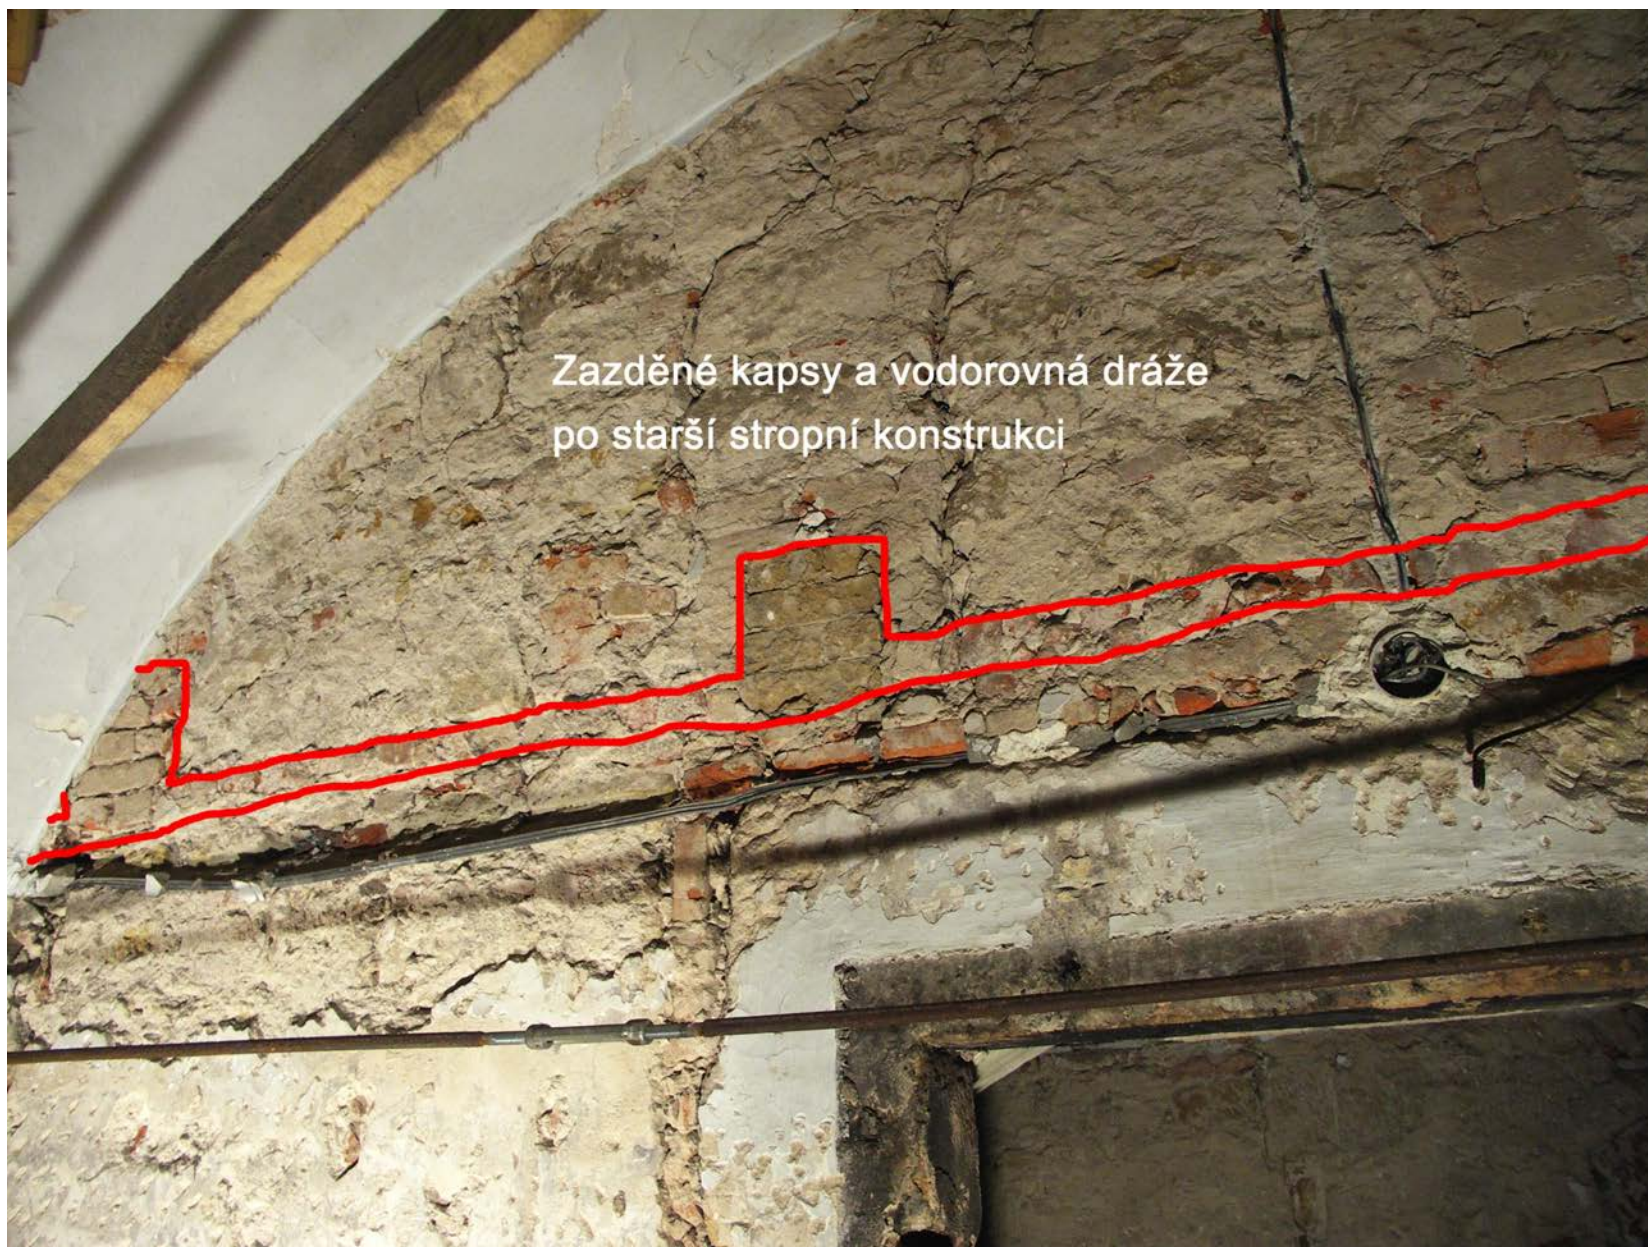
Česká Lípa, ulice Tržní, dům čp. 159. Interiér, 1. NP, místnost č. 12, východní stěna, severní část, detail stop po původní horizontální konstrukci, pohled od jihozápadu.

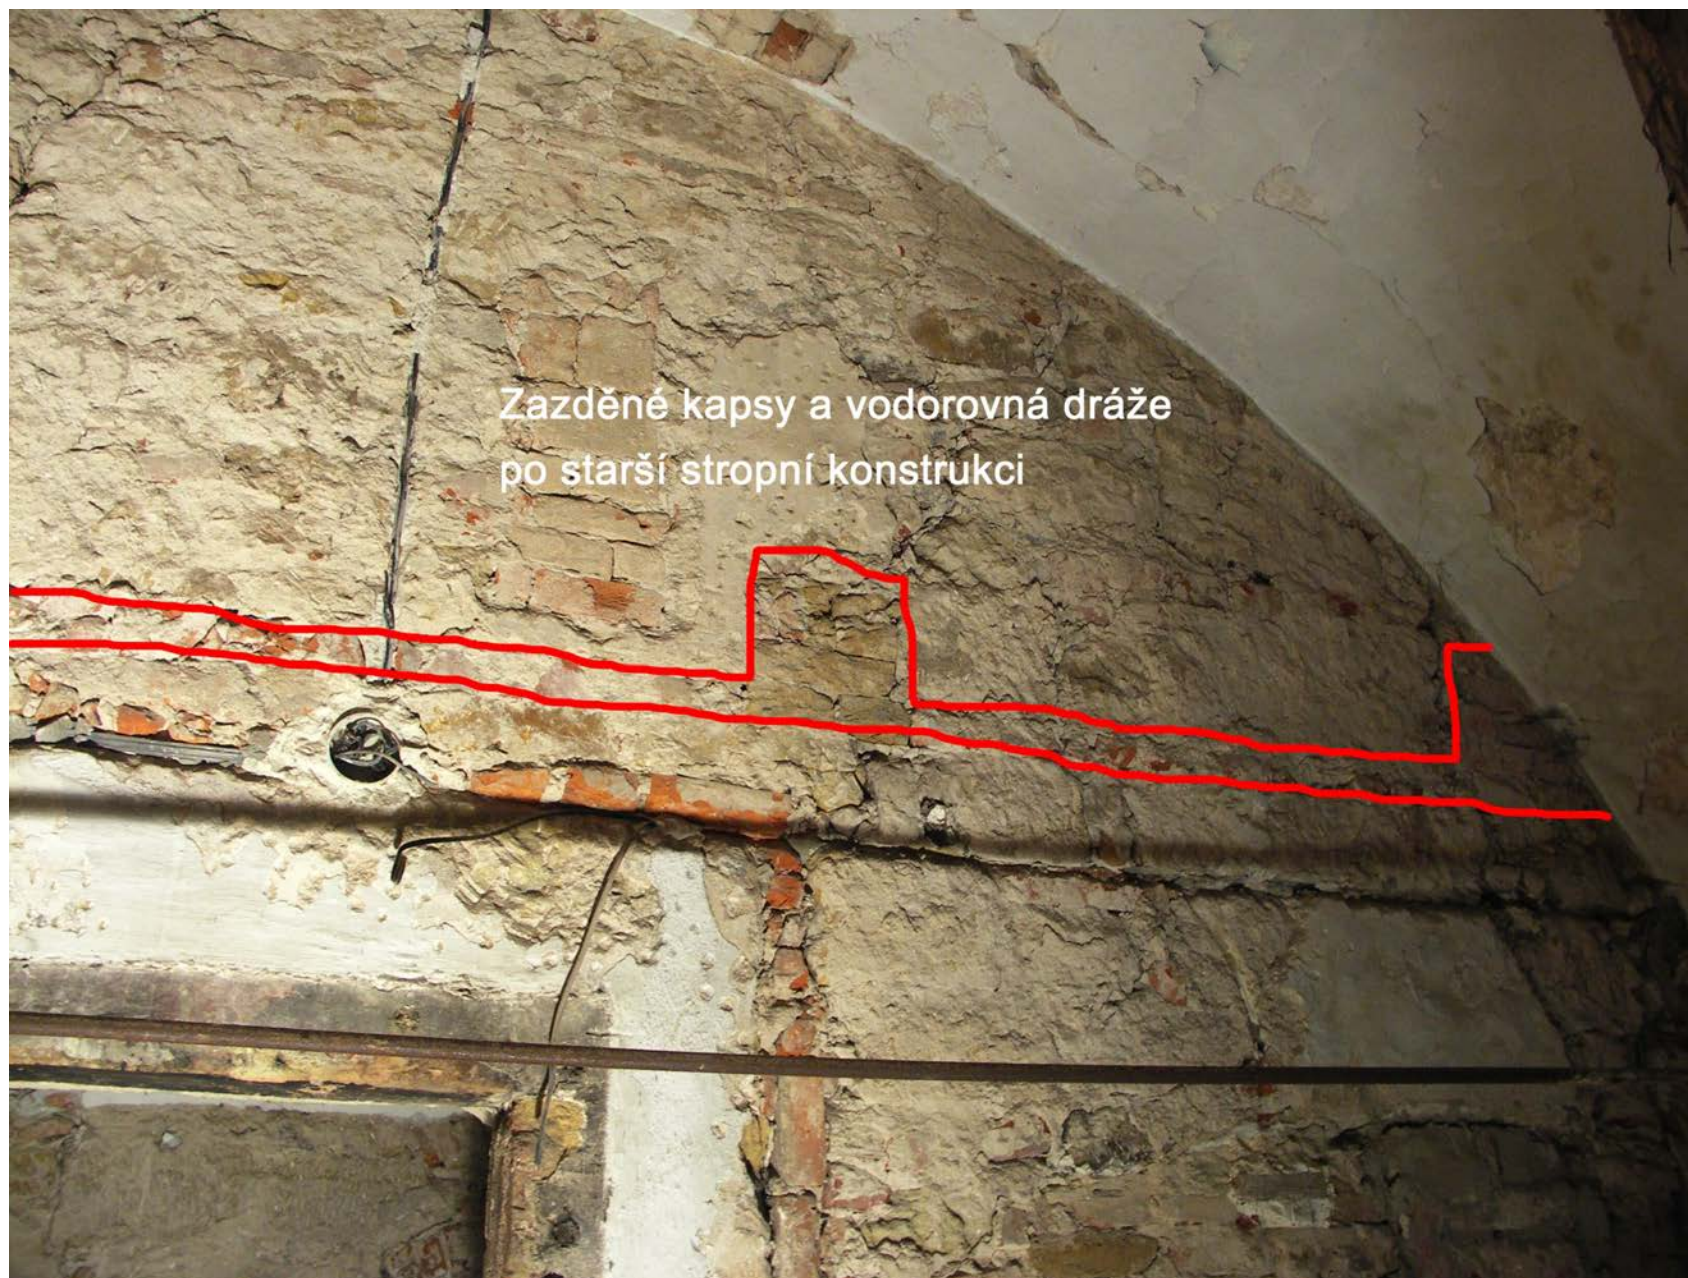
Česká Lípa, ulice Tržní, dům čp. 159. Interiér, 1. NP, místnost č. 12, východní stěna, jižní část, detail stop po původní horizontální konstrukci, pohled od severozápadu.

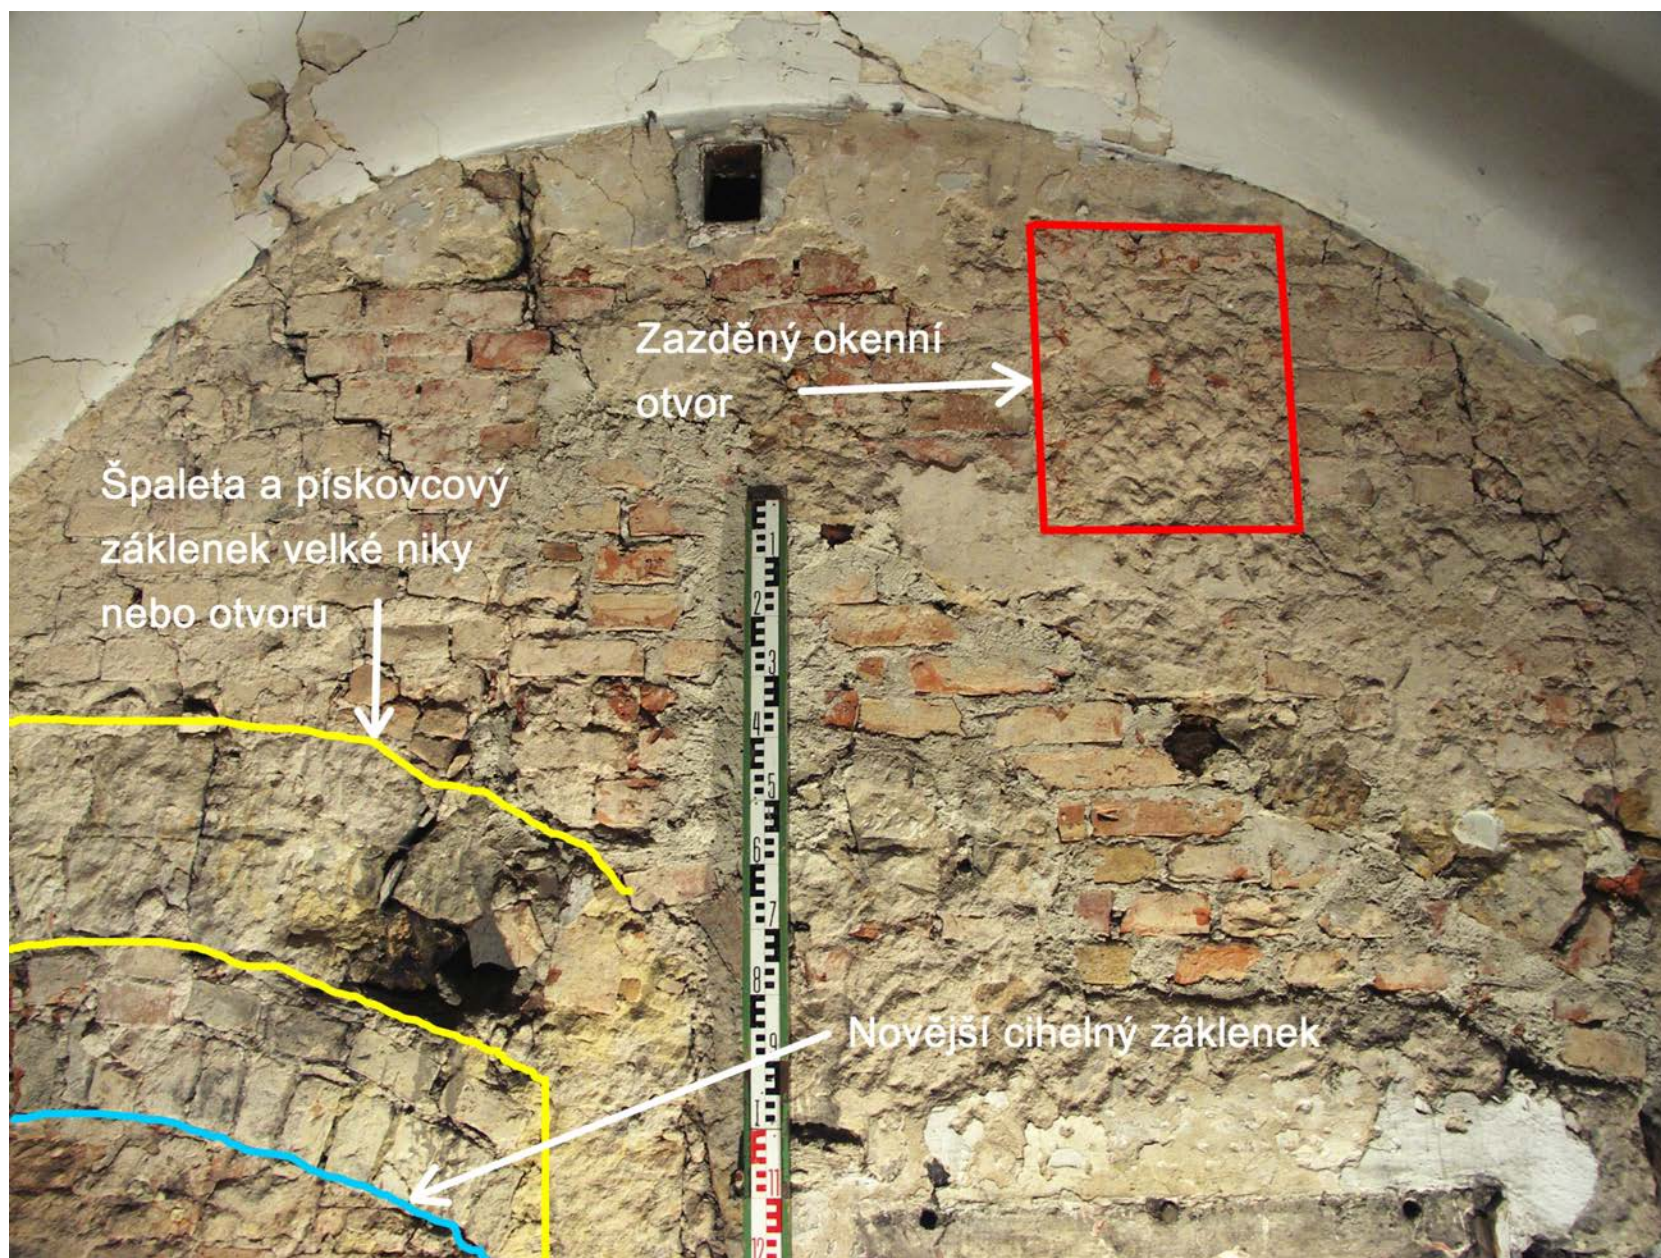
Česká Lípa, ulice Tržní, dům čp. 159. Interiér, 1. NP, místnost č. 12, jižní stěna, horní část, pohled od severu, vyhodnocení stavebního vývoje.

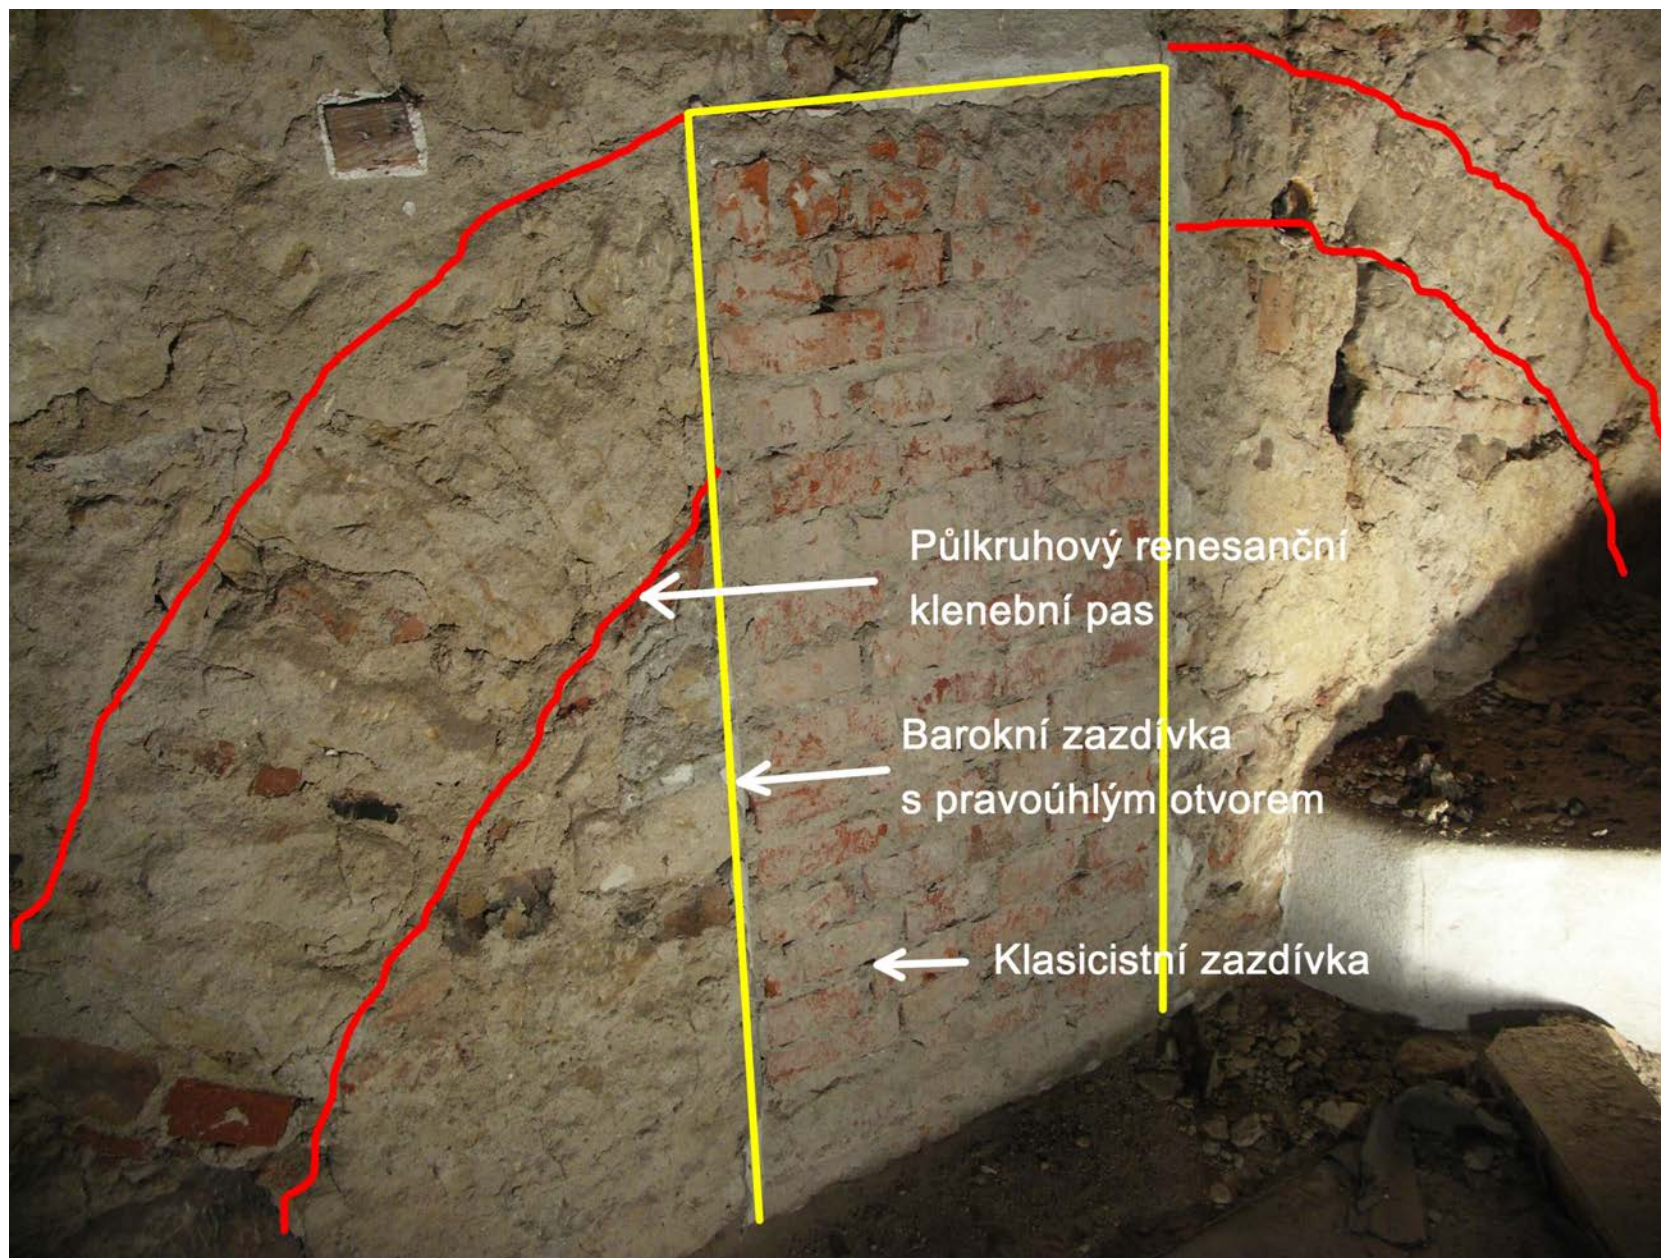
Česká Lípa, ulice Tržní, dům čp. 159. Interiér, 1. NP, místnost č. 14, východní stěna, střední část, detail zazděného klenebního pasu, pohled od severozápadu.
