RESTAURÁTORSKÝ PRŮZKUM
NÁLEZOVÁ ZPRÁVA
OKENNÍ VÝPLNĚ + VSTUPNÍ DVEŘE
RADNICE + INFORMAČNÍ CENTRUM
ČESKÁ LÍPA , NÁMĚSTÍ T.G.MASARYKA č.p. 1/1, 2/2
rejstříkové číslo památky v ÚSKP ČR : 50709/5-5883

KRAJ : Liberecký
OKRES : Česká Lípa
MĚSTO /OBEC/ : Česká Lípa
ČÁST OBCE: Česká Lípa
ADRESA : náměstí T.G. Masaryka, čp. 1/1 + čp. 2/2
HISTORICKÁ ZEMĚ : Čechy
NÁZEV OBJEKTU : RADNICE
R. Č. PAMÁTKY v ÚSKP ČR : **50709/5-5883 , chráněno od 25.1. 2001**
PARC. Č. :

NÁZEV PAMÁTKY: objekt radnice 1/1 + informačního centra čp. 2/2
RESTAUROVANÁ PAMÁTKA : **okenní a dveřní výplně** +
UMÍSTĚNÍ PAMÁTKY plášť budovy – strana do náměstí
R. Č. REST. PAMÁTKY V ÚSKP : nemá vlastní číslo – prvky jsou součástí budovy
AUTOR NÁVRHU :
SLOH / DATOVÁNÍ : postaveno 1823 – přestavba 1884 - neorenesance
DATOVÁNÍ PROVEDL : dle dostupné literatury
MATERIÁL / TECHNIKA : dřevo smrkové - truhlářská práce

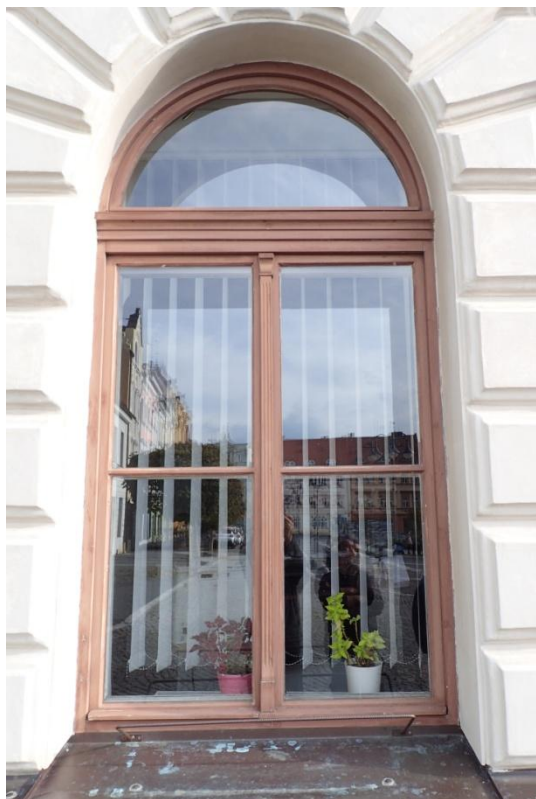
A/ OKNA 1 NP.....6 KS

POŠKOZENÍ: Povrchová úprava je na obou stranách novodobá. Na vnější straně je nátěr značně dožily. Na vnějších křídlech je řada drobných poškození způsobených dlouhodobých užíváním. Kování bylo u prohlížených oken funkční.

V první řadě je nutné obnovit ochranný nátěr na vnějších stranách jednotlivých prvků. Celoplošné odstranění barevné vrstvy není nutné. Navrhuji pouze lokálně odstranit nesoudržnou barevnou vrstvu a povrch případně zarovnat tmelem. Ponechanou barevnou vrstvu zdrsnit přebroušením skelným papírem /případně odmastit/. Nová povrchová úprava bude opět provedena barevným krycím nátěrem vhodné barvy. Případnou změnu barevnosti je potřebné předem domluvit a schválit a to zejména zástupci památkové péče. Během prací by bylo vhodné zkontrolovat funkci všech oken, jejich kování a sklenářské tmely. Případné nalezené nedostatky odstranit. Také může být lokálně obnoven nátěr spodní části špalety.

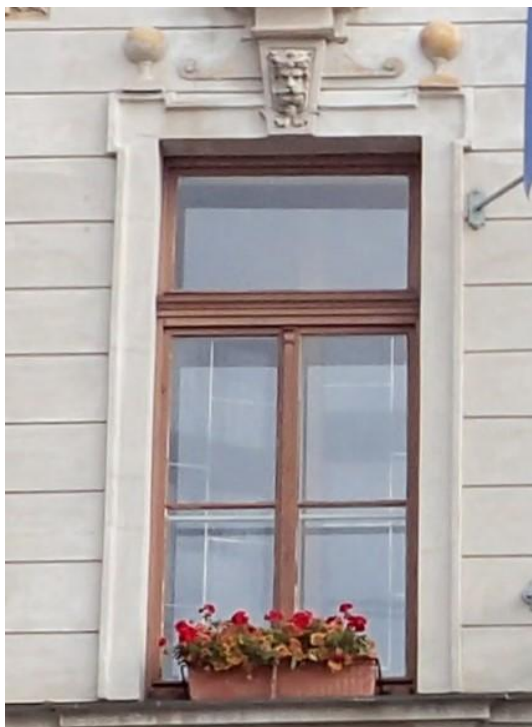
B/ OKNA 2 NP 6 KS

POŠKOZENÍ: Povrchová úprava je na obou stranách novodobá. Na vnější straně je hnědý nátěr značně dožily. Na vnějších stranách křídlech je řada drobných poškození způsobených dlouhodobých užíváním. Vnitřní strany a křídla s bílým nátěrem nevykazují změny v povrchové úpravě a jsou v podstatě nepoškozené. Kování bylo u prohlížených oken funkční.

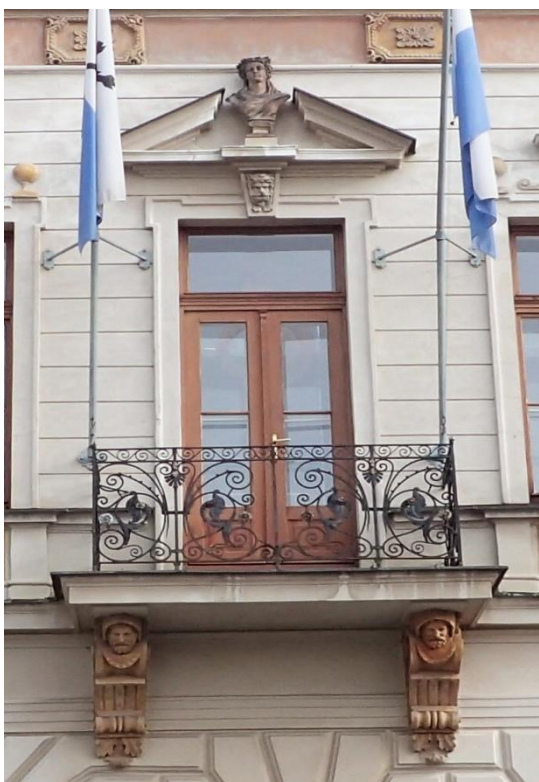
B/ DVEŘE - BALKON 2 NP 1 KS

POŠKOZENÍ: Povrchová úprava je na obou stranách novodobá. Na vnější straně je nátěr značně dožily. Na vnějších křídlech je řada drobných poškození způsobených dlouhodobých užíváním. U spojů se zapuštěnými vruty jsou vypadané záslepky. Kování bylo u dveří plně funkční.

- vytmelit drobná mechanická poškození vhodným tmelem /např. od firmy Clou/ a lehce přebrousit.
- Opravit poškození na dveřích v čp.1/1 i čp.2/2 /doplnit záslepky a opravit okopové prvky/

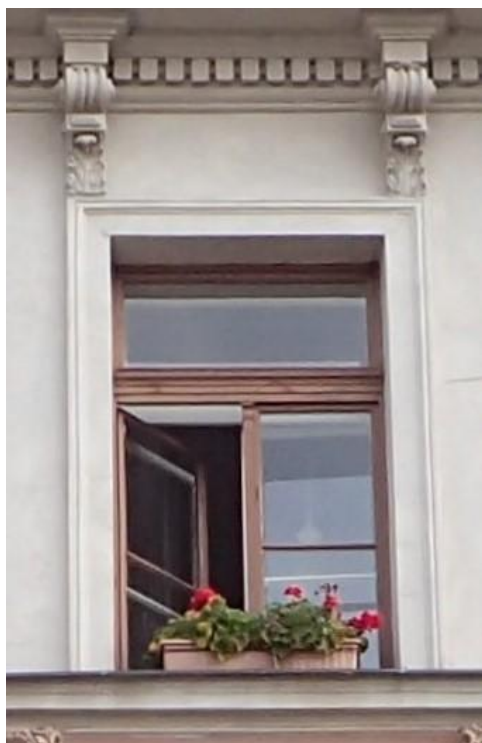
C/ OKNA 3 NP 7 KS

POŠKOZENÍ: Povrchová úprava je na obou stranách novodobá. Na vnější straně je hnědý nátěr značně dožily. Na vnějších stranách křídlech je řada drobných poškození způsobených dlouhodobých užíváním. Vnitřní strany a křídla s bílým nátěrem nevykazují změny v povrchové úpravě a jsou v podstatě nepoškozené. Kování bylo u prohlížených oken funkční.

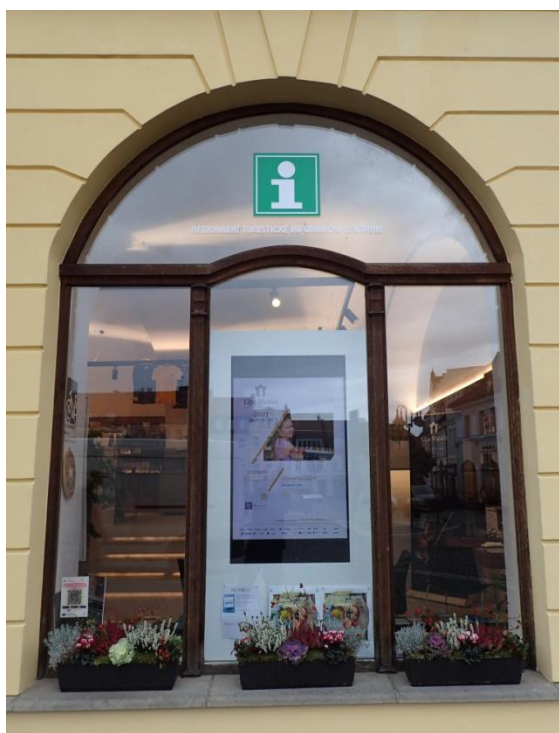
A/ OKNO - VÝLOHA 1 NP 1 KS

POŠKOZENÍ: Na vnější straně je hnědý nátěr značně dožilý. Vnitřní strany nevykazují změny v povrchové úpravě a jsou v podstatě nepoškozené.

Obr. č. 18 Stav při průzkumu – okno 1. NP – vnější strana – celkový pohled
Konstrukčně je okno v pořádku, povrchová úprava je dožilá. Barevná lazura se hlavně ve spodní části uvolňuje a odpadá. Poutec je jednoduše profilovaný. Zasklení je pevné.

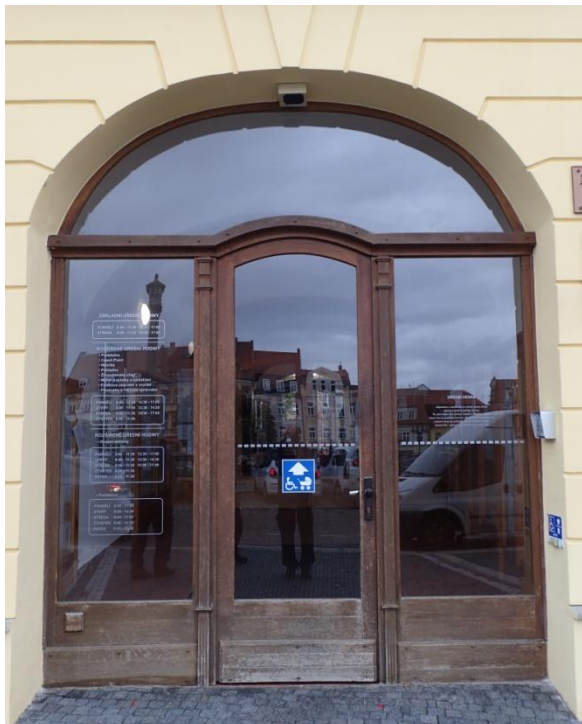
B/ DVEŘE - INFOCENTRUM 1 NP 1 KS

POŠKOZENÍ: Povrchová úprava je na obou stranách shodná, novodobá. Na vnější straně je hnědý nátěr značně dožily. Na vnější straně je řada drobných poškození způsobených dlouhodobých užíváním. Vnitřní strany nevykazují změny v povrchové úpravě a jsou v podstatě nepoškozené. Kování bylo u prohlížených dveří funkční.

Obr. č. 21 Stav při průzkumu – dveře /infocentrum/ 1. NP – vnější strana – detail
Konstrukčně jsou dveře v pořádku, povrchová úprava je dožilá. Barevná lazura se hlavně ve spodní části uvolňuje a odpadá. U okopových desek jsou narušené lepené spoje a jsou vypadané záslepky vrutů. Lepené spoje bude nutné obnovit a záslepky doplnit. Dožilý nátěr bude nutné celoplošně odstranit, aby bylo po nové povrchové úpravě docíleno jednotné barevnosti.

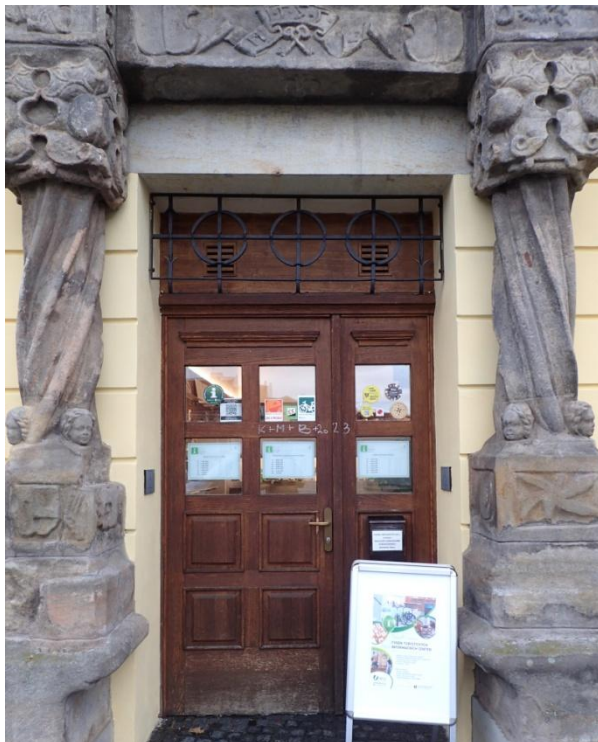
B/ DVEŘE - INFOCENTRUM 1 NP 1 KS

POŠKOZENÍ: Povrchová úprava je na obou stranách shodná, novodobá. Na vnější straně je hnědý nátěr značně dožily. Na vnější straně je řada drobných poškození způsobených dlouhodobých užíváním. Vnitřní strany nevykazují změny v povrchové úpravě a jsou v podstatě nepoškozené. Kování bylo u prohlížených dveří funkční.

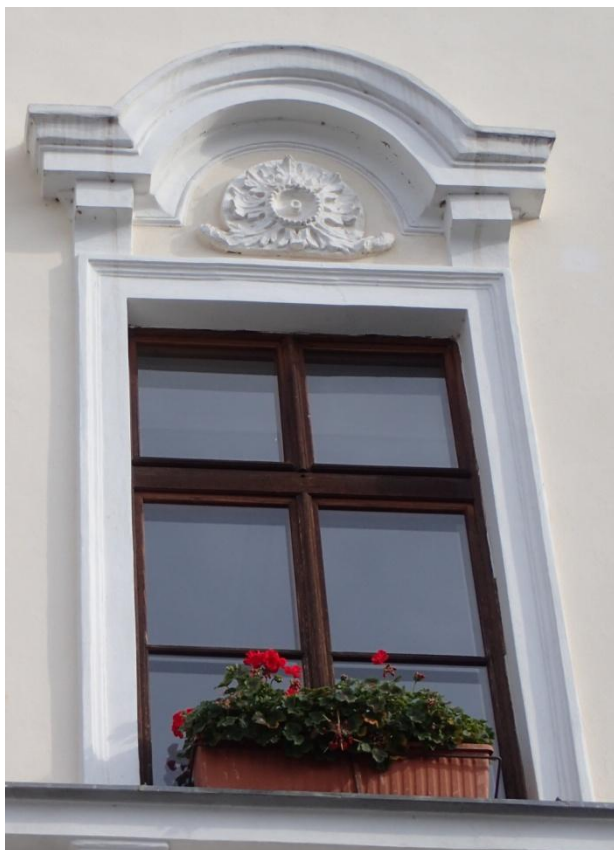
C/ OKNA 2 NP 6 KS

POŠKOZENÍ: Povrchová úprava je na obou stranách novodobá. Na vnější straně je hnědý nátěr značně dožily. Na vnějších stranách křidel je řada drobných poškození způsobených dlouhodobých užíváním. Sklenářský tmel je lokálně odpadlý a uvolněný. Vnitřní strany křidel a rámu vykazují minimální změny v povrchové úpravě. Kování bylo u prohlížených oken funkční.

Konstrukční poškození nebyla u oken a dveří nalezena. Lokálně nalezené dřevění okenních křidel o rám lze snadno odstranit přibroušením křídla nebo rámu. Zasklení včetně sklenářského tmelu bylo v době průzkumu v pořádku, pouze lokálně se tmel uvolňuje a odpadá. Při opravě oken bude nutné stav tmelů zkontrolovat a uvolněné části nahradit novým tmelem. Veškeré kování bylo funkční. Poškozená je hlavně povrchová úprava na vnější straně.

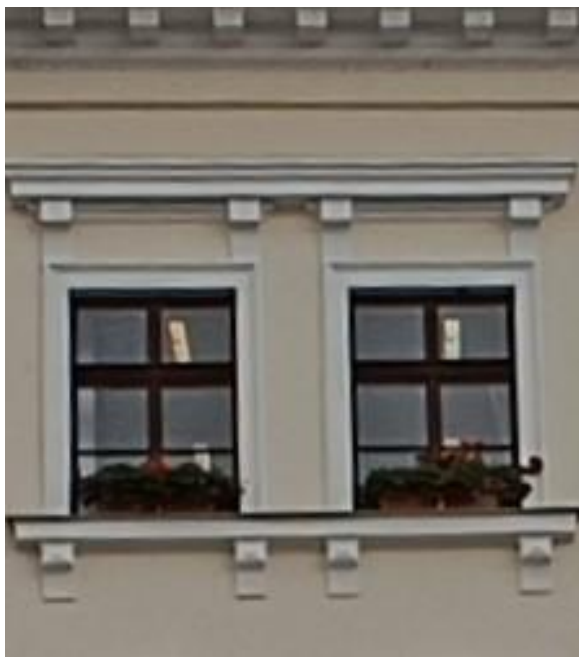
D/ OKNA 3 NP 6 KS

POŠKOZENÍ: Povrchová úprava je na obou stranách novodobá. Na vnější straně je hnědý nátěr značně dožily. Na vnějších stranách křídel je řada drobných poškození způsobených dlouhodobých užíváním. Sklenářský tmel je lokálně odpadlý a uvolněný. Vnitřní strany křídel a rámu vykazují minimální změny v povrchové úpravě. Kování bylo u prohlížených oken funkční.

Ona ve třetím nadzemním podlaží jsou stejného typu a pravděpodobně také stáří jako okna v druhém nadzemním podlaží. Stav oken a jejich poškození je shodné s okny v druhém nadzemním podlaží.
