ZPRÁVA STATIKA

**Statické posouzení objektu občanské vybavenosti č.p. 231
v ulici Žižkova v České Lípě
na p.p.č. 332 v k.ú. Česká Lípa
pro účely obnovy fasády**

V Mimoni dne 21.3.2024

č. zakázky: 2024-024

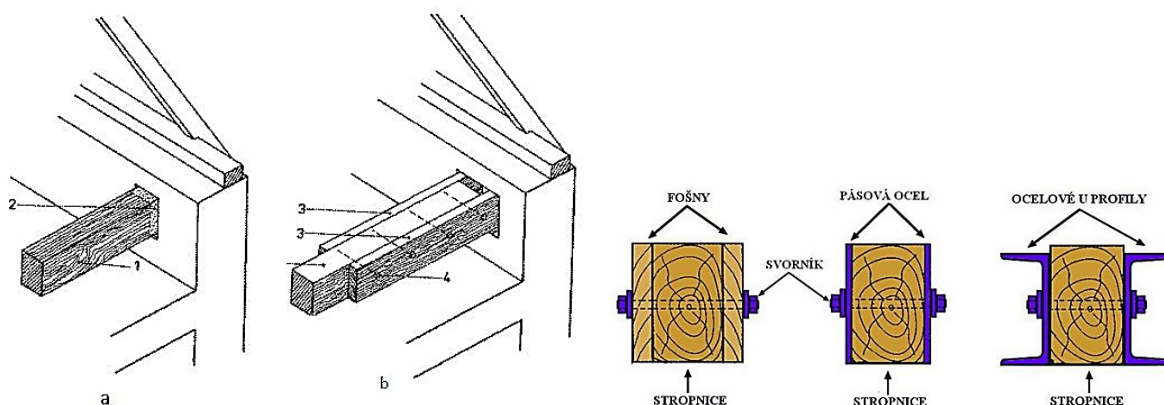
Obrázek 28, 29 – Ilustrativní obrázek pro možnost zesílení poškozeného zhlaví stávajících dřevěných stropních trámů s oboustrannými dřevěnými nebo ocelovými příložkami s příčným spřažením pomocí ocelových svorníků s oboustrannou podložkou a maticí, rozmístěných v osových vzdálenostech dle konkrétního následného statického návrhu

A) DROBNÉ BOURACÍ PRÁCE PRO ODSTRANĚNÍ RÁKOSOVÉHO PODHLEDU A ZESÍLENÍ OSLABENÉ STROPNÍ KONSTRUKCE NAD 3.N.P.

Realizace drobných bouracích prací pro odstranění omítaného rákosového podhledu s trhlinami a nadměrným průhybem nad kanceláří Městské lesy ve 3.n.p., protože vykazuje postupné opadávání stropních omítek. Předpokládá se postupné mechanické odstranění stropních omítek, rákosu a demontáž dřevěného podbití z prken. Po rozkrytí poškozených stávajících dřevěných stropních trámů doporučuji provést podrobnou vizuální kontrolu rozsahu napadení dřeva dřevokaznými škůdci (dřevokazným hmyzem, plísněmi nebo houbami), kde bude přivolán mykolog a statik k návrhu následného statického zajištění. Předpokládá se oslabení a napadení v lokálních místech stávajících dřevěných stropních trámů stávající stropní konstrukce nad 3.n.p., kde historicky dlouhodobě zatékalo. Zesílení zjištěných oslabených stávajících dřevěných stropních trámů bude případně řešeno formou tradičních metod zesilování dřevěných konstrukcí, jako je protézování, nebo příložkování, ideálně pomocí ocelových protéz / příložek. Po provedení zesílení eventuálně poškozených zhlaví stávajících dřevěných stropních trámů ve stávající stropní konstrukci nad 3.n.p. v lokálních místech doporučuji veškeré stávající a nové dřevěné prvky krovu opatřit nátěrem proti dřevokazným škůdcům např. Bochemit QB, nebo Lignofix Super.

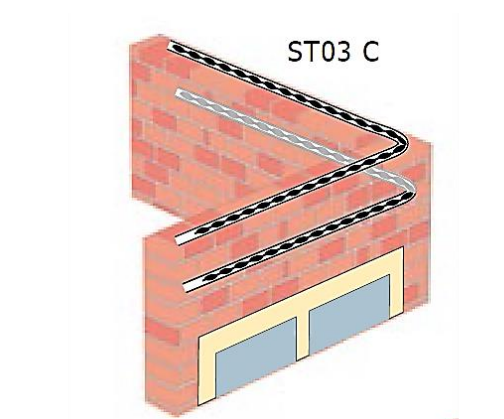
Obrázek 30 – Vzorové schéma vyztužení zdiva „v koutě“ – sešití aktivních trhlin zahnutými pruty v obvodových a vnitřních nosných stěnách v exponovaných místech trhlin

Velké aktivní trhliny o šířce v řádech milimetrů mohou představovat potencionální riziko a mohou vést i k narušení statiky budovy. V tomto případě se jedná o aktivní trhliny v exponovaných místech při severovýchodním průčelí, jihovýchodním štítu a při jihozápadním průčelí stávajícího objektu občanské vybavenosti. Z těchto důvodů doporučuji provést sanační opatření formou aplikace systému dodatečného ztužení pomocí helikální výztuže v lokálních místech obvodových nosných stěn z exteriéru a z interiéru. V exponovaných místech existujících aktivních trhlin navrhuji stávající objekt občanské vybavenosti staticky zajistit v interiéru pomocí ocelových táhel z ocelových prutů tzv. „helikální“ výztuže $\varnothing 10$ umístěných do vyfrézovaných drážek v rastru á 0,35m v obvodovém a vnitřním nosném zdivu stehovitě po výšce či šířce trhlin dle vzorových schémat uvedených na obrázcích níže. Lokální trhliny budou obecně řádně proškrábnuty, oklepány, vyklínovány, vyplněny expanzní maltou a opraveny reprofilací sanační omítkou přes adhézní můstek. Vzniklé trhliny v obvodovém nosném zdivu budou opraveny stehovitě vlepenou helikální výztuží do předem vyfrézovaných drážek ve stávajících omítkách a zdivu minimálně v rozsahu 1,0m na každou stranu od osy spáry trhliny s reprofilací a vyplněním stávajících trhlin expanzní maltou nebo zálivkovou hmotou. Na závěr bude provedeno zapravení omítek s výztužnou sítí a stěrkami (po dohodě s památkáři).

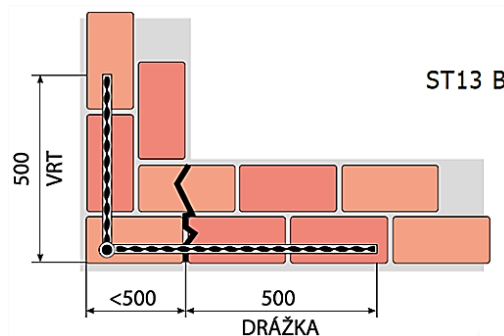
Obrázek 31 – Vzorové schéma vyztužení zdiva – sešití aktivních trhlin zahnutými pruty v obvodových a vnitřních nosných stěnách v exponovaných místech trhlin

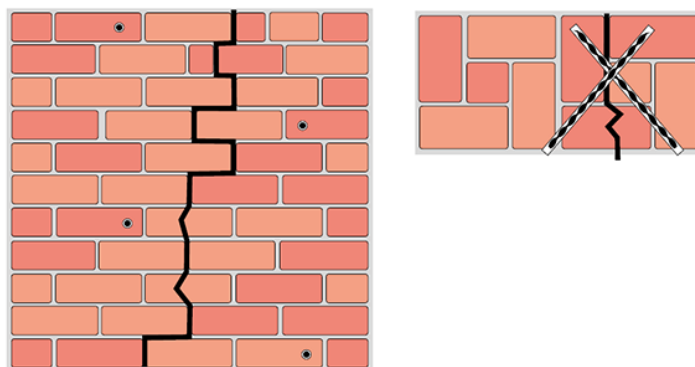
Obrázek 32 – Vzorové schéma vyztužení zdiva – sešití aktivních trhlin přímými pruty ve vrtech v obvodových a vnitřních nosných stěnách v exponovaných místech trhlin

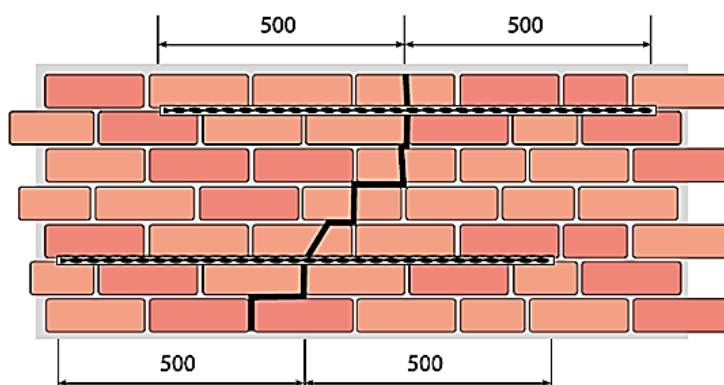
Obrázek 33 – Vzorové schéma vyztužení zdiva – sešití aktivních trhlin přímými pruty v obvodových a vnitřních nosných stěnách v exponovaných místech trhlin

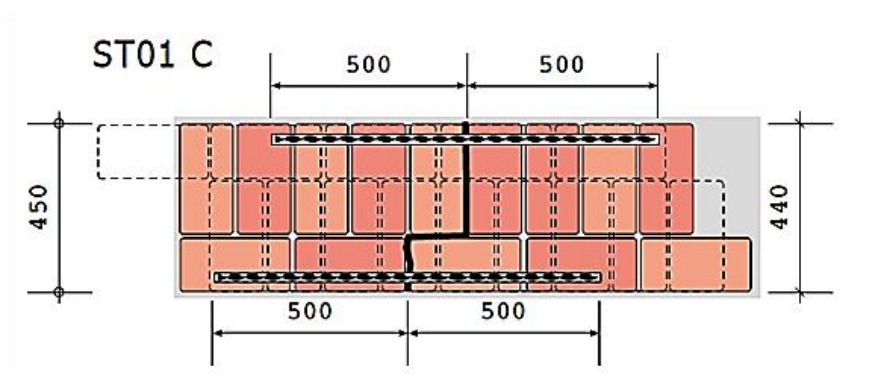
Obrázek 34 – Vzorové schéma vyztužení zdiva – sešití aktivních trhlin přímými pruty v obvodových a vnitřních nosných stěnách v exponovaných místech trhlin
